丹沢大山自然再生 土壌保全対策マニュアル

神奈川県自然環境保全センター

平成20年10月

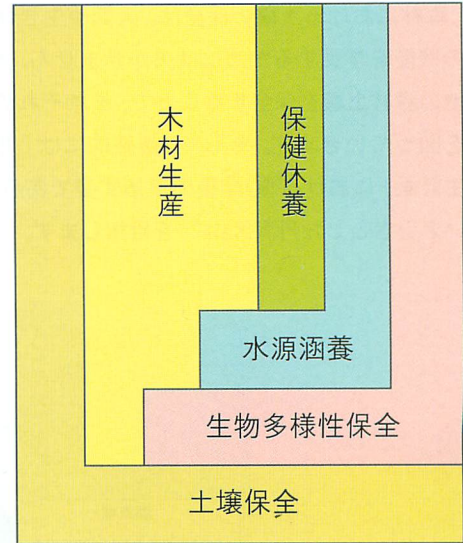
図2 森林機能の階層構造

森林の持つ各種の公益的機能は、従来は並列的に考えられてきましたが、近年では、図2に示すように階層構造として捉えることが一般的になっています。図2は、土壤保全が、その他の生物多様性保全機能や水源涵養機能等の基礎(土台)となっていることを表しています。この階層性の観点から、森林では土壤の保全が図られてこそ、生物多様性、木材生産、水源涵養などの各機能が発揮されることとなります。また逆に、森林での土壤侵食の進行は、生物多様性や水源涵養など様々な森林機能の低下をもたらします。

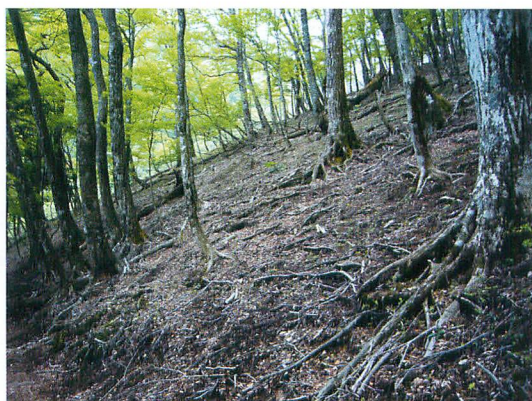
写真5 サイトスケールの視点による対策の対象地

空間スケール	対策のねらい	対策の考え方と対象地
サイトスケール	土壌侵食量の軽減	林床植生の衰退が著しく、すでに土壌侵食が進行し、侵食量も他より多くなっている箇所、その場所の森林土壌がこれ以上流出するのを防ぐために、直接土壌保全対策を実施する。
メソスケール (斜面一帯)	侵食形態の進行の抑制	土壌侵食が進行すると平坦な斜面にも起伏ができて流水が集まり、さらにリル侵食、ガリー侵食に発達する。やがて大きな溝や谷に発達してしまうと侵食対策は困難になる。そこで、侵食形態が発達するのを抑制するために、リル侵食やガリー侵食の斜面上方で特に対策を配置し流水が集中するのを軽減する。
マクロスケール (流域スケール)	溪流への浮遊土砂の流入抑制	溪流に浮遊土砂が多く流入すると、溪流生態系に望ましくない環境となり、下流に流下するとダム湖に沈殿する。そこで、溪流や谷に土壌が多く流れ込まないように、特に溪流や谷の周囲で土壌の保全を図るように対策を配置する。
