高圧ガス事故事例情報シート

整理番号 H22-24	事故名称 掘削溝内におけるLPガスの漏えいによる火災			
発生日 2010年8月5日	事象 火災	原因大分類 人	KHK Code 2010-0176	
発生場所 横浜市	ガスの種類 液化石油ガス	原因中分類 誤操作、誤判断	容器の容量及び本数 5kg×4本	
事故区分 消費先	死亡 0	重傷 4	軽傷 0	原因補足 容器の取扱い
				着火源 裸火(バーナー)

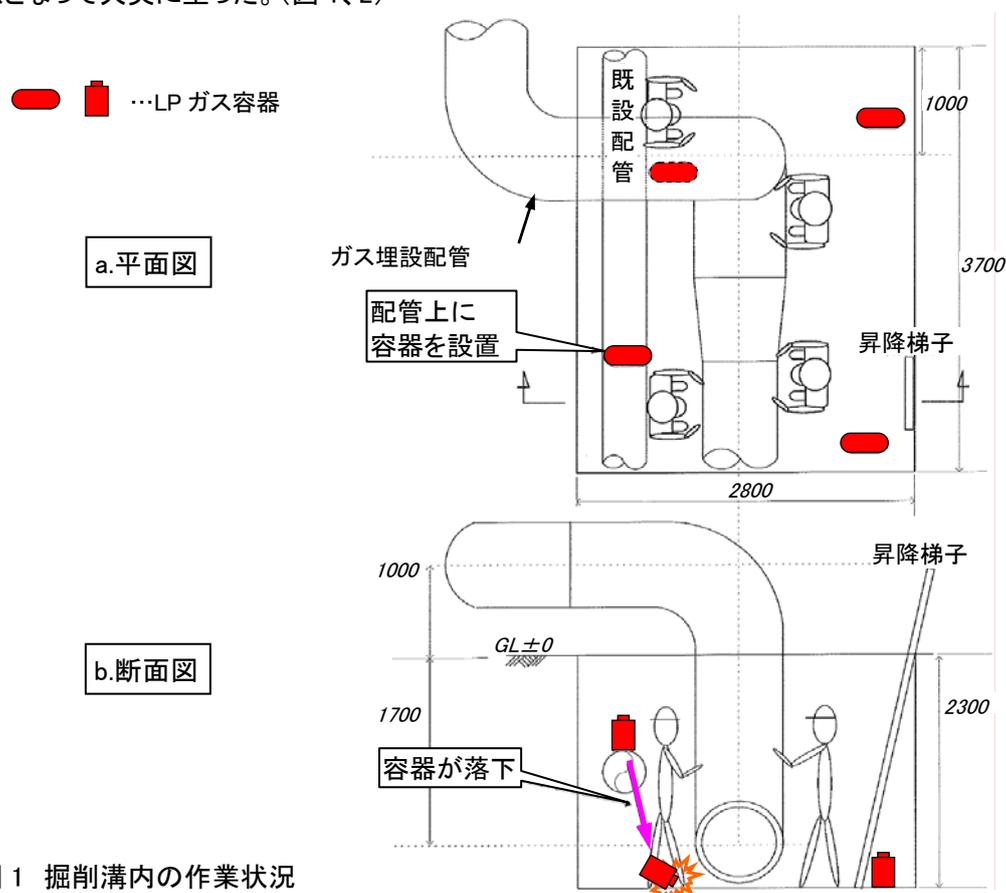
図1 掘削溝内の作業状況

工場内のガス埋設配管(不活性ガスで置換済)に、熱収縮シートによる防食施工をするために作業員4名が掘削溝(幅約2.8m×長さ約3.7m×深さ約2.3m)に入り、準備作業として配管外面をガスバーナーで炙って、予熱乾燥を行っていた。約5分後、作業員が移動するためにバーナー用ホースを引っ張ったところ、掘削溝内の配管上に置いてあったLPガス容器1本が落下し、ガスが漏えいして引火した。この火災により作業員4名は自力で昇降梯子などから避難したが火傷を負った。

バーナーの燃料であるLPガス容器を掘削溝内の既設配管上に置かれており、作業員がホースの長さに気付かずに移動したため、容器がホースにより引っ張られて、配管上から落下した。衝撃で容器と減圧弁を接続している金属製の継手が折損して、そこからLPガスが漏えいし、他のバーナーが着火源となって火災に至った。(図1、2)

- 掘削溝内で火気作業等を行う場合には、充てん容器は地上に設置して、転倒しないように固定する。さらに、容器の元弁を直ちに閉止できるように人員を配置する。
- 充てん容器等の取扱いについて保安教育を実施する。
