高圧ガス事故事例情報シート

<b>整理番号</b> H19-21	<b>事故名称</b> 液化炭酸ガスCEの気化器蛇管からの漏えい		
<b>発生日</b> 2007年7月11日	<b>事象</b> 噴出・漏えい	<b>原因大分類</b> 設備	<b>KHK Code</b> 2007-0360
<b>事故発生場所</b> 川崎市	<b>ガスの種類</b> 炭酸ガス	<b>原因中分類</b> 腐食管理不良	
<b>事故区分</b> 製造事業所(一般)	<b>死亡</b> 0	<b>重傷</b> 0	<b>軽傷</b> 0
	<b>原因補足</b> 気化器蛇管の 外面腐食

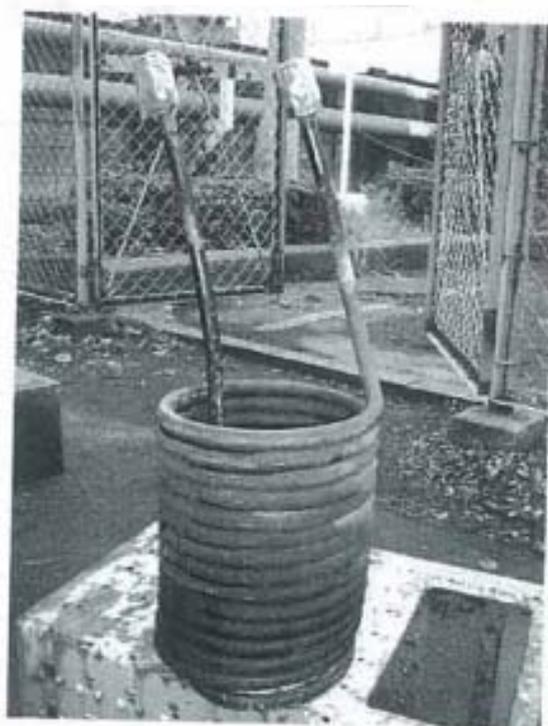
図1 交換した蛇管の全体写真

蛇管サイズ : 15.8φ × 2t

蛇管材質 : C-1220T

当該気化器蛇管は、外表面全体にわたって外面腐食を起こしている。蛇管の腐食は設計時に検討すべき事項であるとともに、設備管理において、状況を把握すべき項目である。

設備点検管理の強化。

CEの日常巡回点検を3回から5回に増やした。

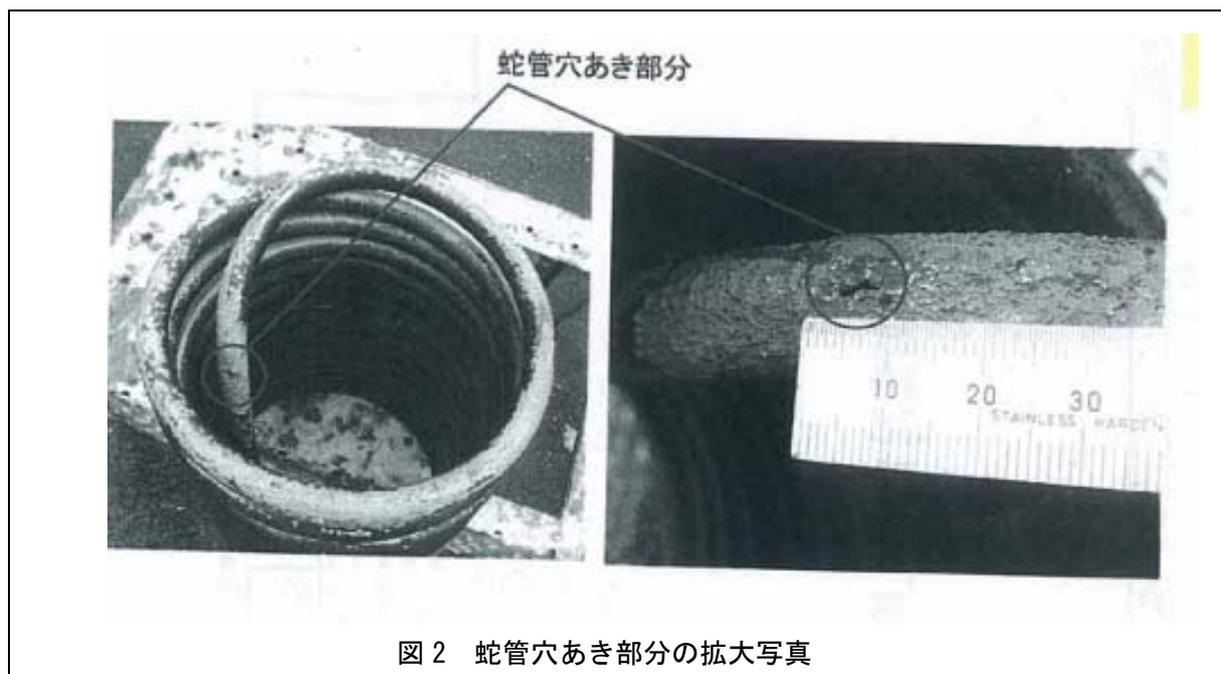
図2 蛇管穴あき部分の拡大写真

気化器蛇管の下部に腐食によるピンホールが発生した。
