高圧ガス事故事例情報シート

整理番号 H13-05	事故名称 液化酸素CEの配管からの漏えい		
発生日 2001年7月9日	事象 噴出・漏えい	原因大分類 人	KHK Code 2001-0104
事故発生場所 川崎市	ガスの種類 酸素	原因中分類 誤操作、誤判断	
事故区分 製造事業所(一般)	死亡 0	重傷 0	軽傷 0
	原因補足 不適切な工具の使用

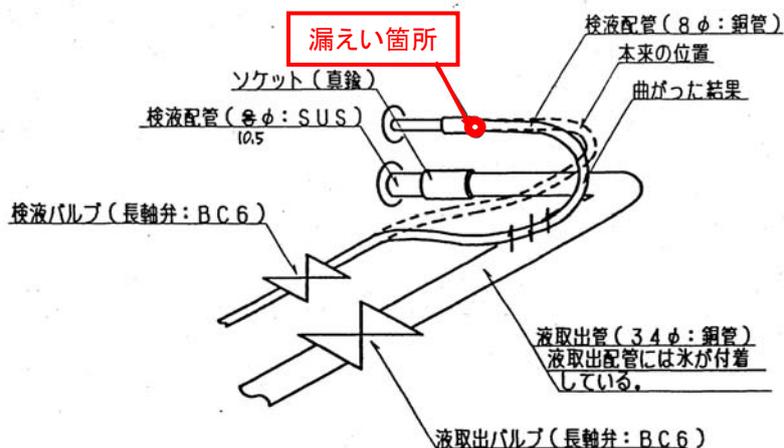
図1 漏えい箇所

液化酸素貯槽への酸素受入約1時間後に係員が巡回していたところ、コールド・エバポレータ(CE)貯槽の検液管内部管と外部管の継手部付近から酸素が漏えいしているのを発見した。

検液管内部管と外部管はそれぞれ真鍮製ソケットに銀ろう付されているが、この銀ろう部に長さ7mmのクラックがあり、また外管部に打撃が加えられた変形跡が認められた。過去の使用中に液取出管に付着した氷を取り除くために、ハンマーを用いて打撃を加え配管を曲げた。曲がったままの配管は、液取出配管に接触し、氷の増減により上下動を繰り返し金属疲労から銀ろう付部にクラックが発生し、ガス漏えいに至ったものとみられる。

液取出管に付着した氷を取り除く適切な工具の使用と手順の作成。

1. 付着した氷を取り除くために、配管等に打撃を加えない。
2. 氷が大きくなると設備を破壊させる場合があるため、氷が小さいうちに温水をかけて取り除く。
