東京湾溶存酸素情報

漁業調査指導船**江の島丸**により調査を実施しました。

発行：神奈川県水産技術センター

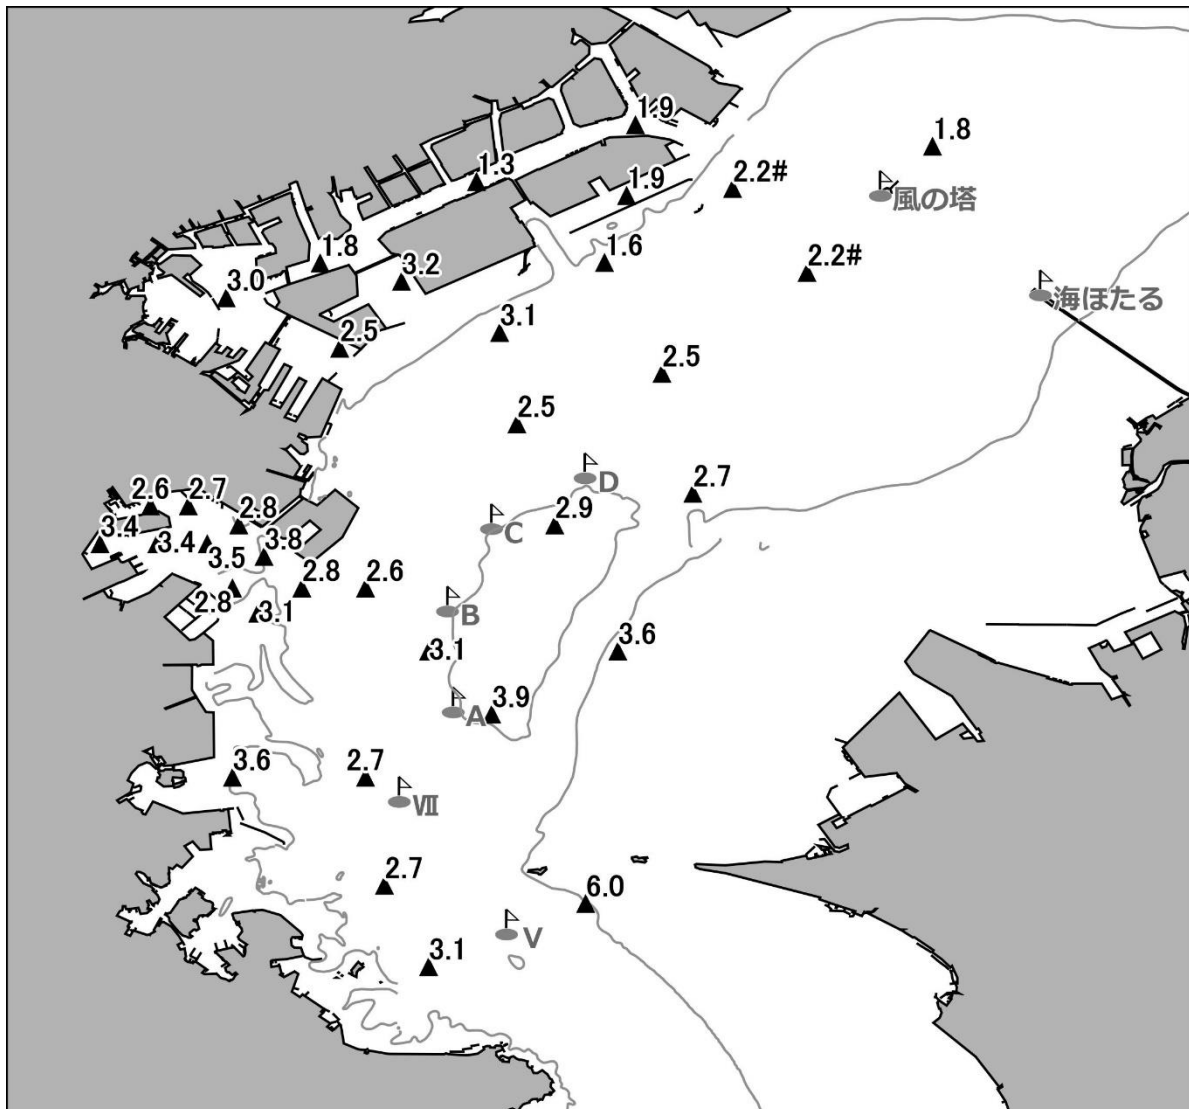
底層の溶存酸素量(ml/L)

- 水温は、表層で 25～28℃台、底層では 17～24℃台です。
- 塩分は、表層で 24～32 台、底層では 31～34 台です。
- 京浜運河、東扇島周辺および風の塔周辺の底層に**貧酸素水塊**（ $\leq 2.5\text{ml/L}$ ）が分布していました。
- #の点**では中層～底層に厚み約 10m の貧酸素水塊が見られました。

一部の海域で貧酸素水塊が見られますが、
広い範囲で前回の調査時よりも溶存酸素量は改善されていました。

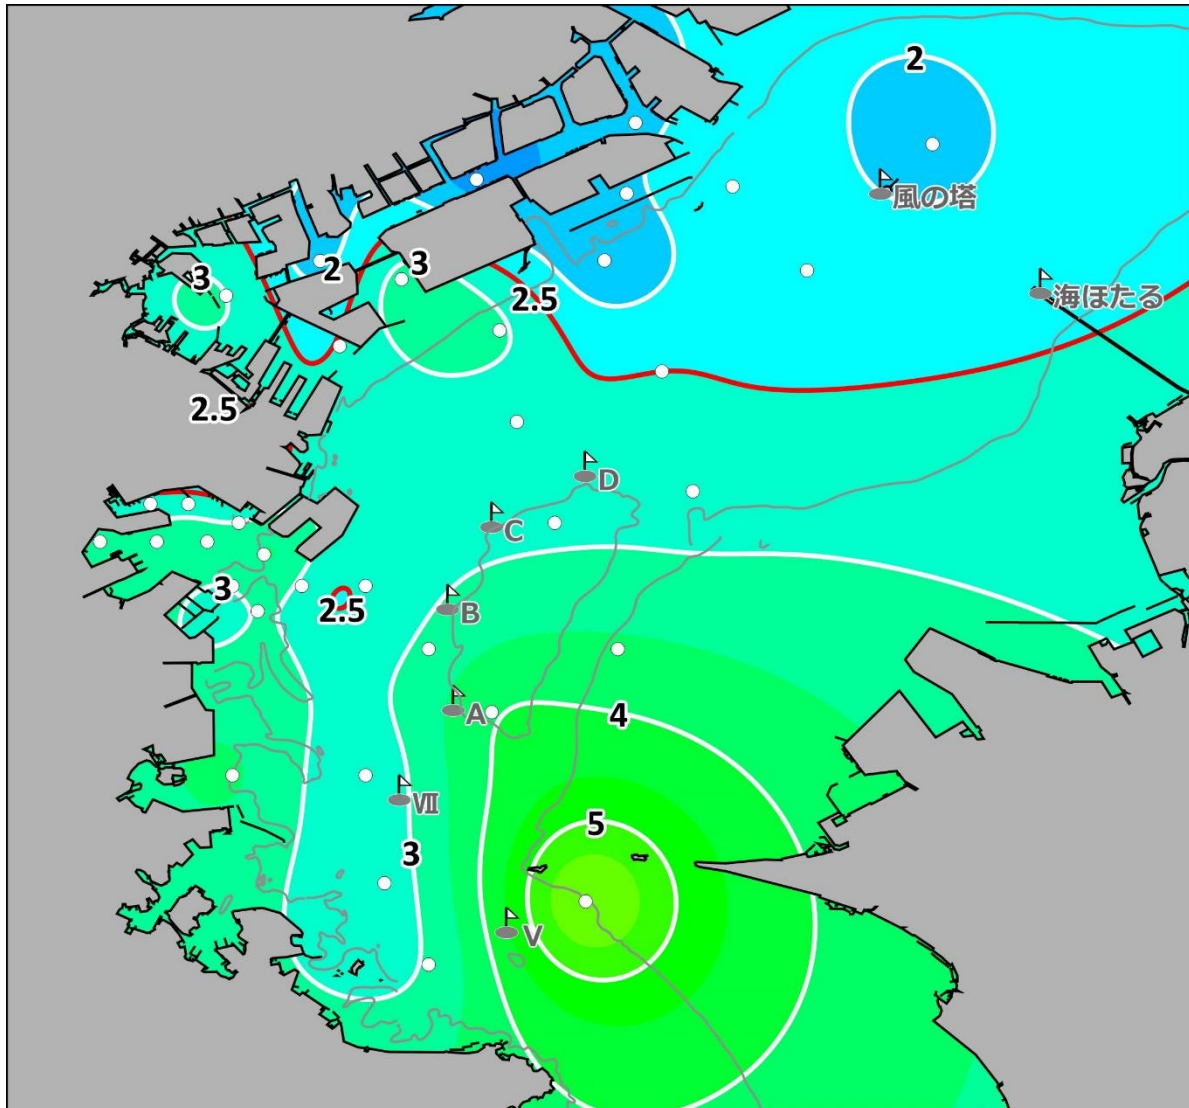
底層の溶存酸素推定分布図 (ml/L)

- 京浜運河、東扇島周辺および風の塔周辺に**貧酸素水塊** ($\leq 2.5\text{ml/L}$) が見られます。漁獲物の取り扱いにご注意ください。

赤い線は貧酸素水塊の境界を、白い点は今回の調査の観測点を表しています。

※上記の分布図は調査による観測値から溶存酸素量を推定したものです。

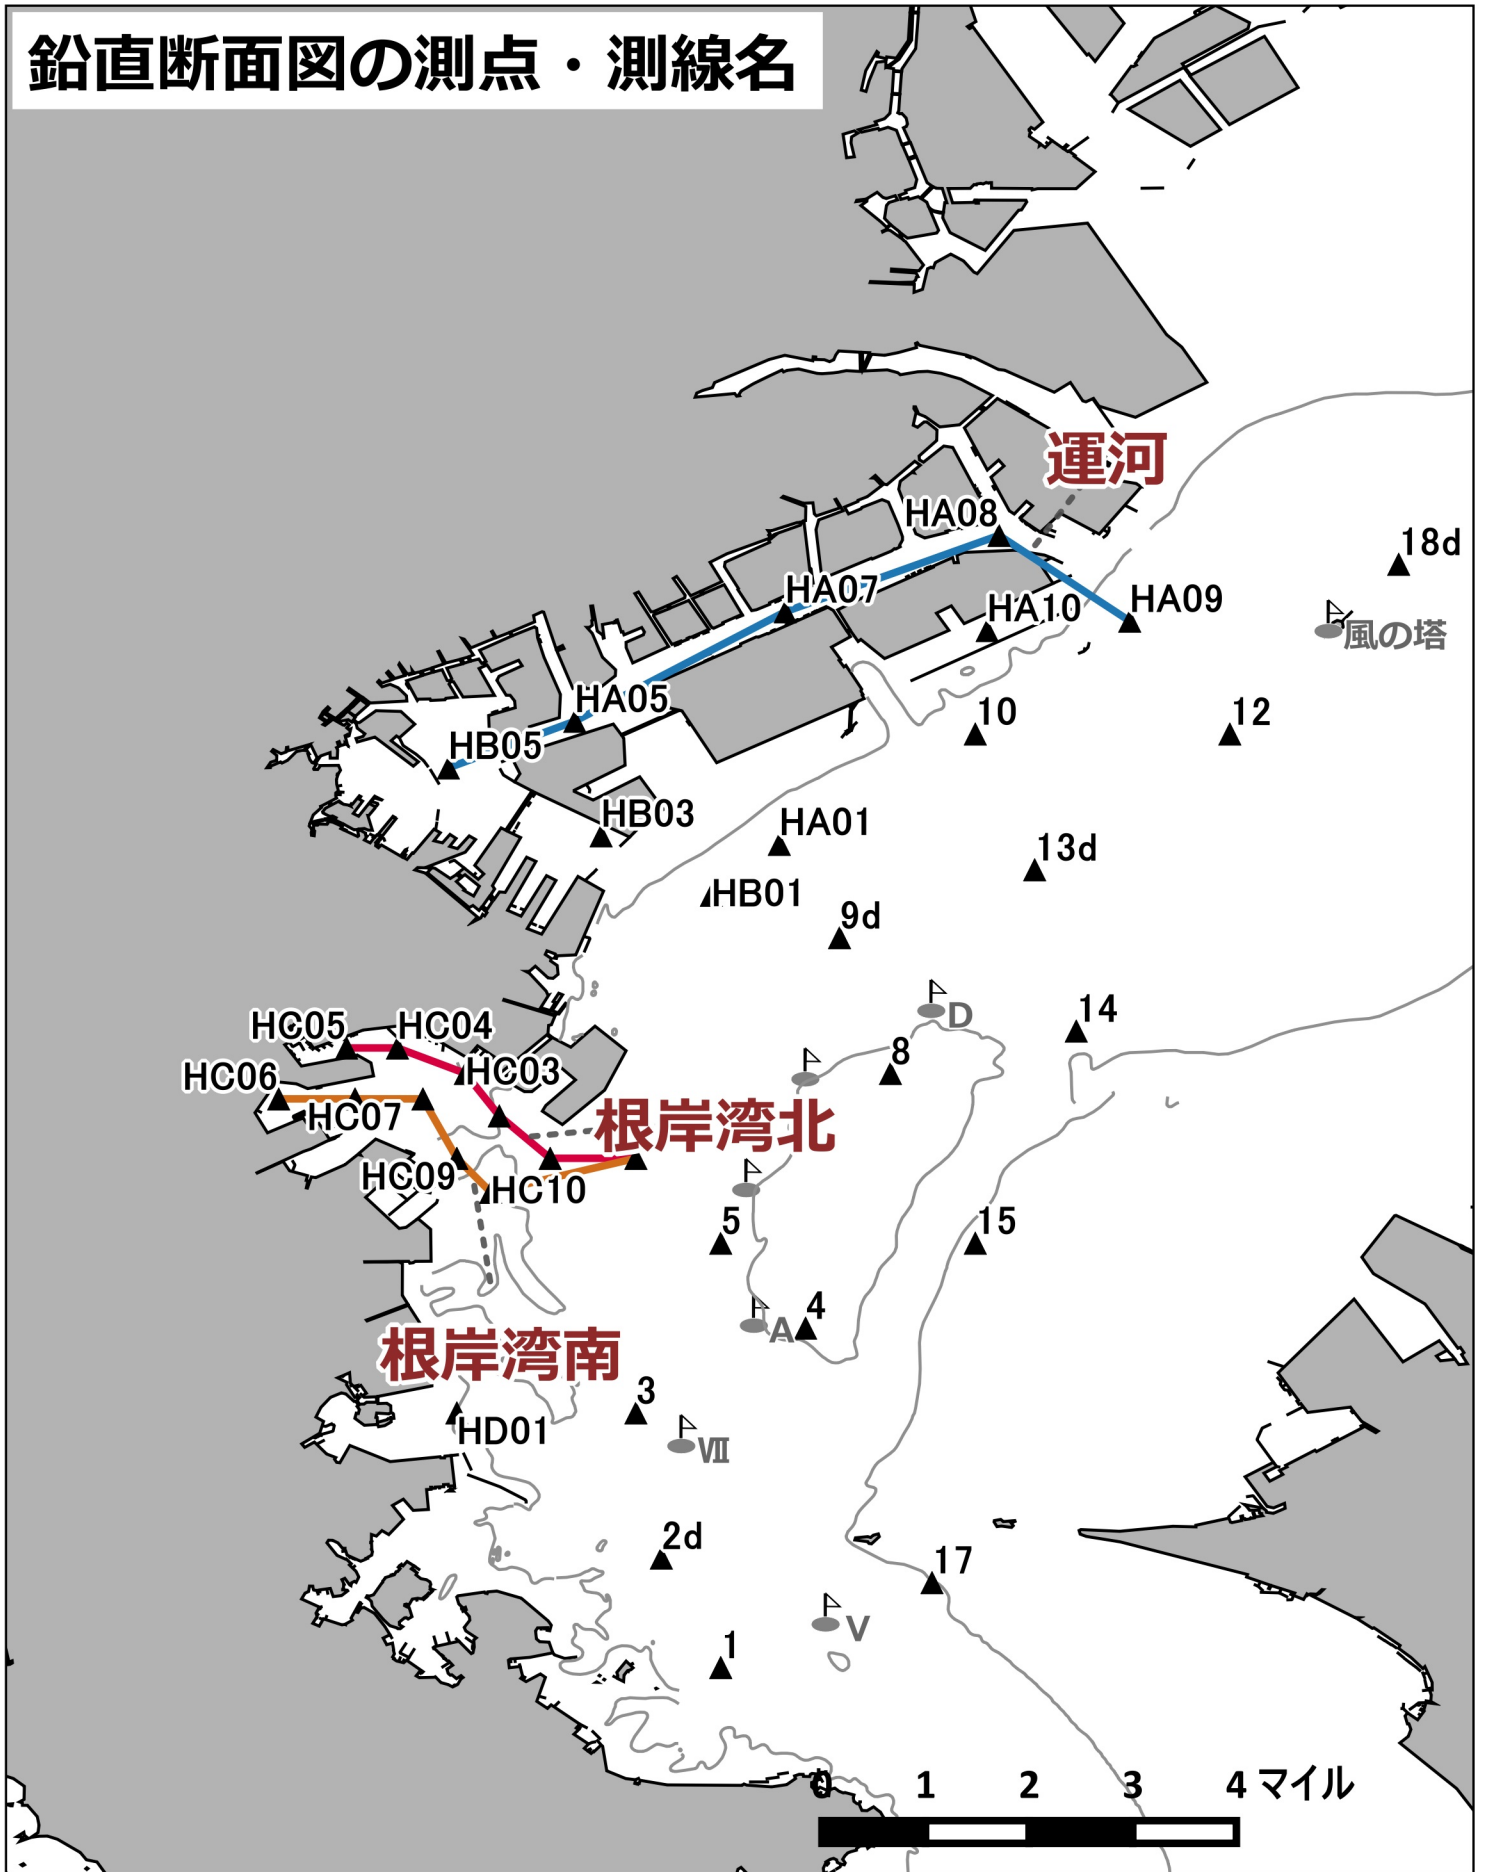
鉛直断面図の測点・測線名

※等深線は水深20m
