5 公共用水域の水質汚濁状況図

(河 川)

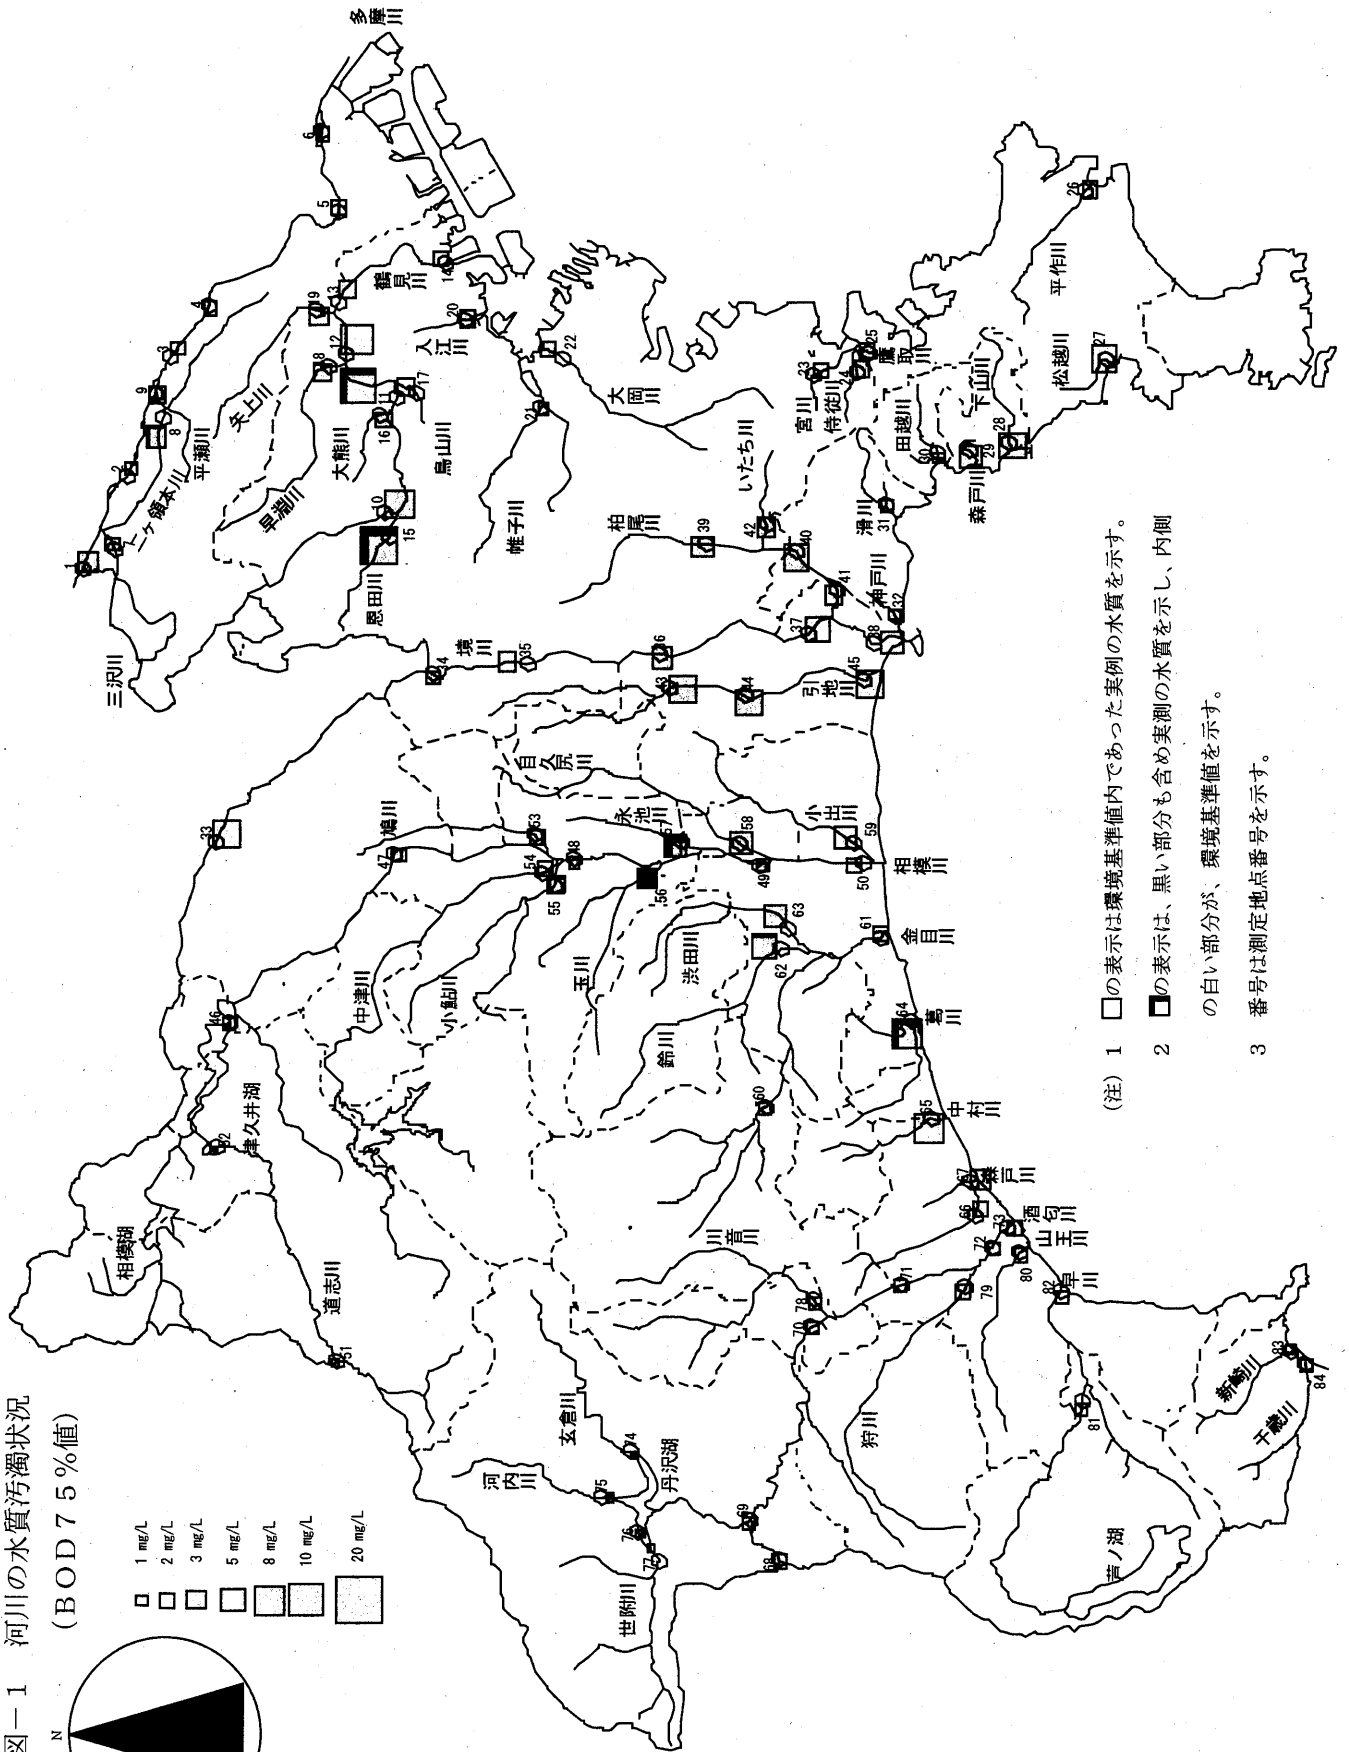
図一1 河川の水質汚濁状況
(BOD75%値)

- (注) 1 □の表示は環境基準値内であった実例の水質を示す。
 2 □の表示は、黒い部分が、環境基準値を示し、内側の白い部分が、環境基準値を示す。
 3 番号は測定地点番号を示す。

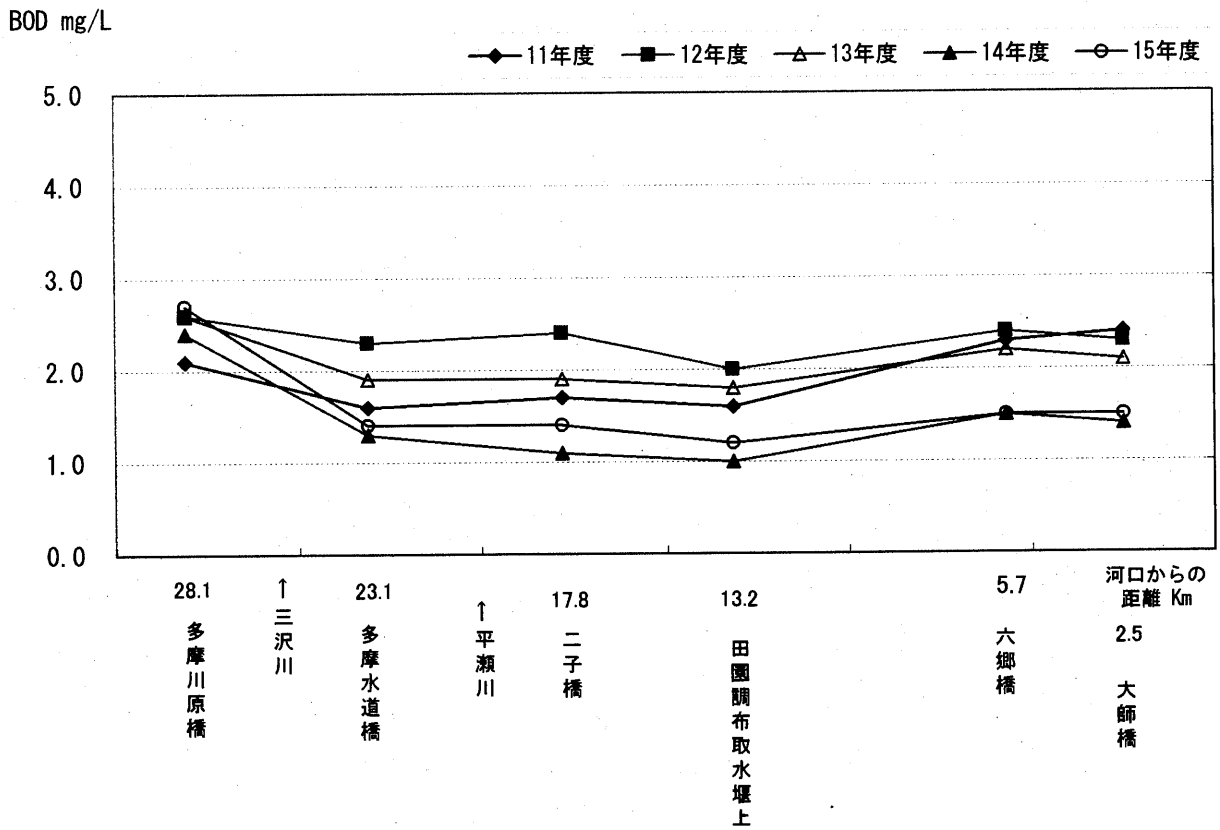
図2-1 多摩川におけるBOD縦断変化図

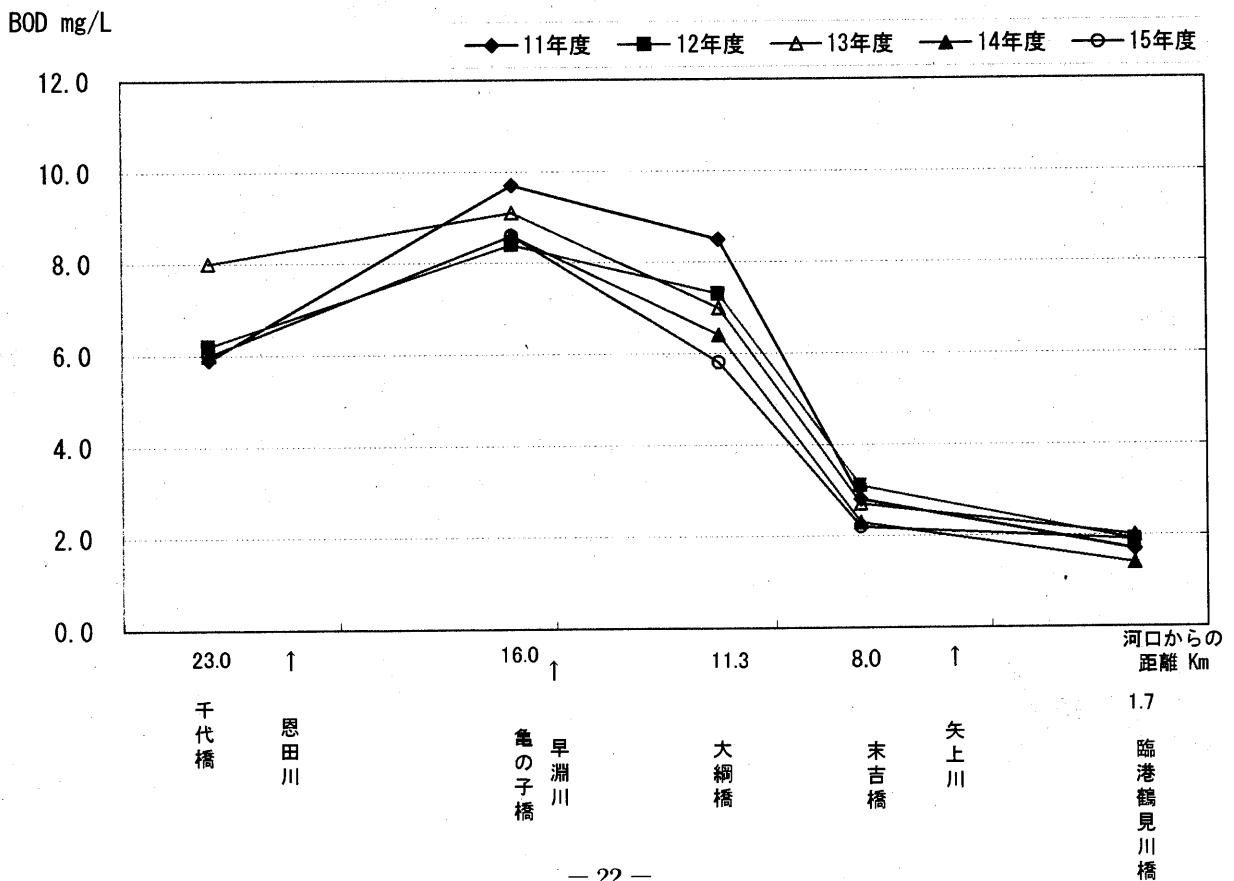
図2-2 鶴見川におけるBOD縦断変化図

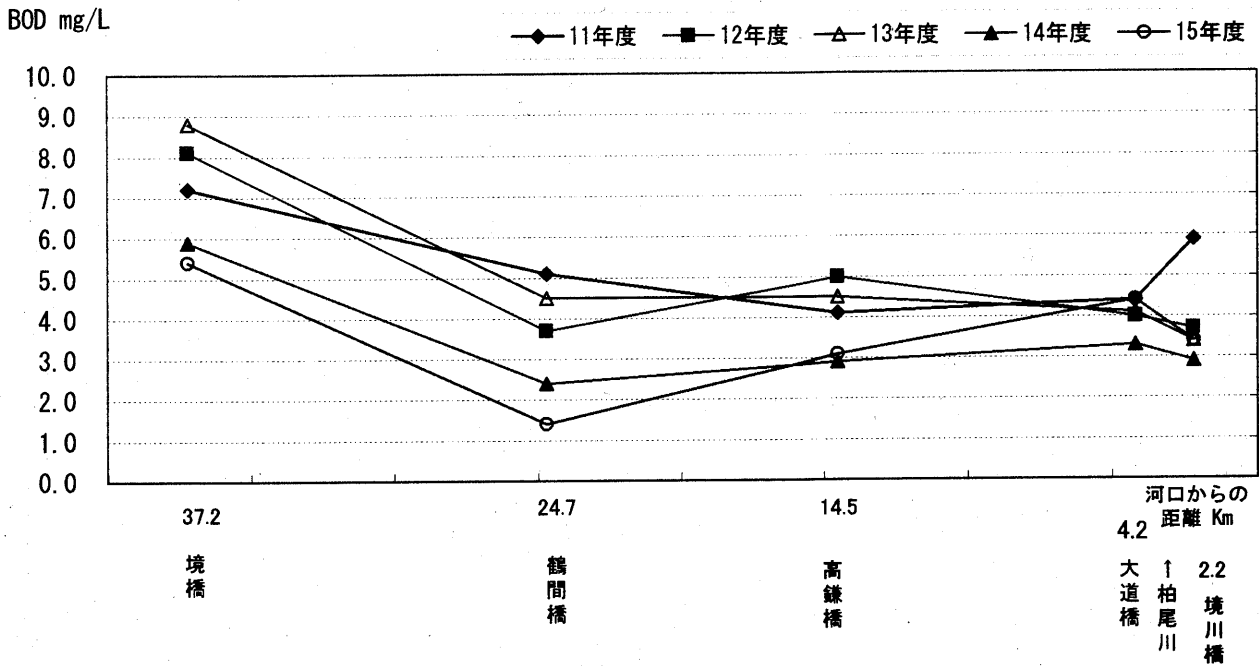
図2-3 境川におけるBOD縦断変化図

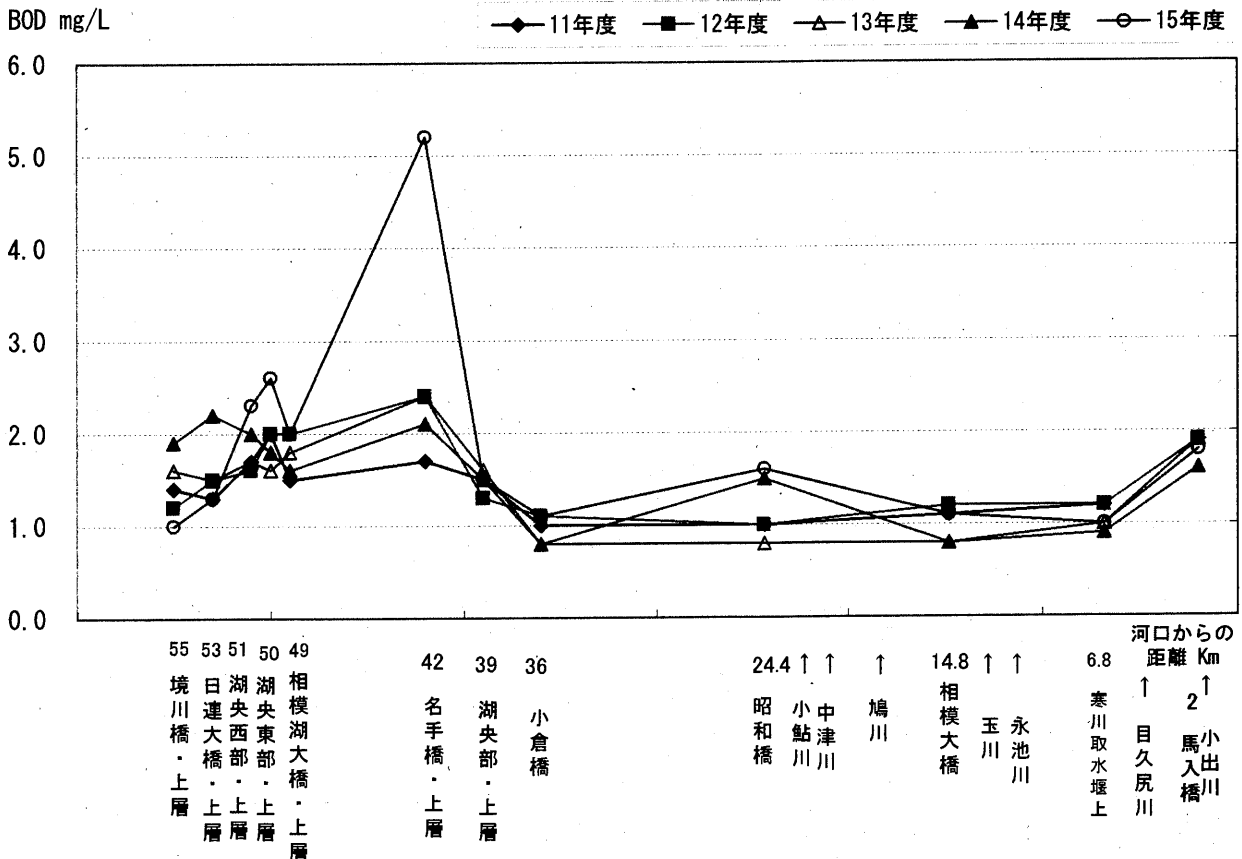
図2-4 相模川におけるBOD縦断変化図

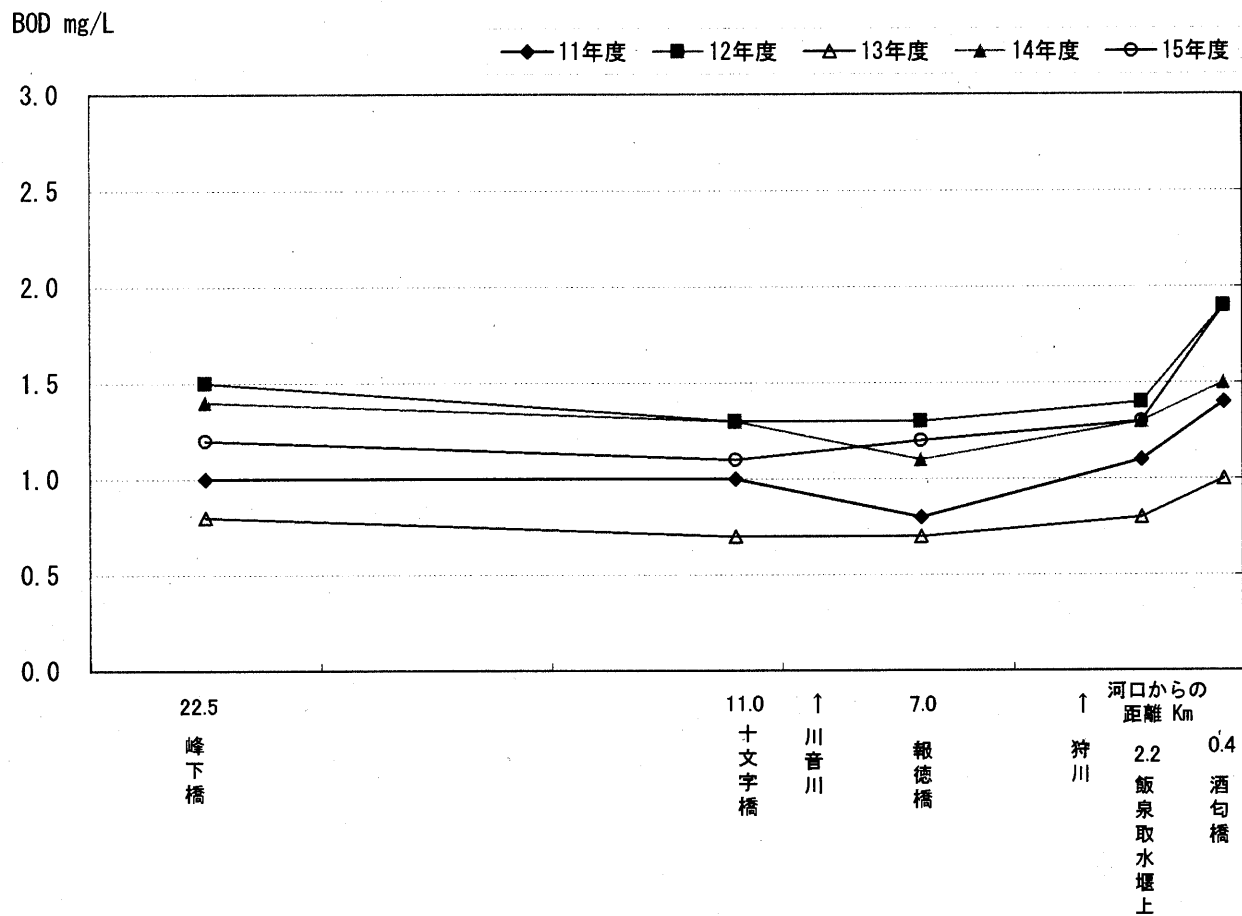
図2-5 酒匂川におけるBOD縦断変化図

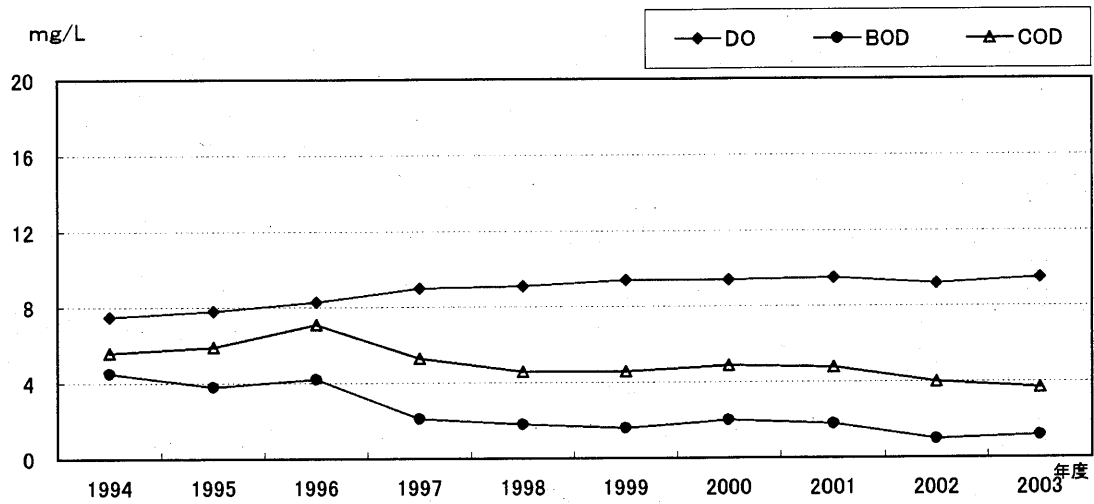
図3-1 多摩川(田園調布取水堰上)

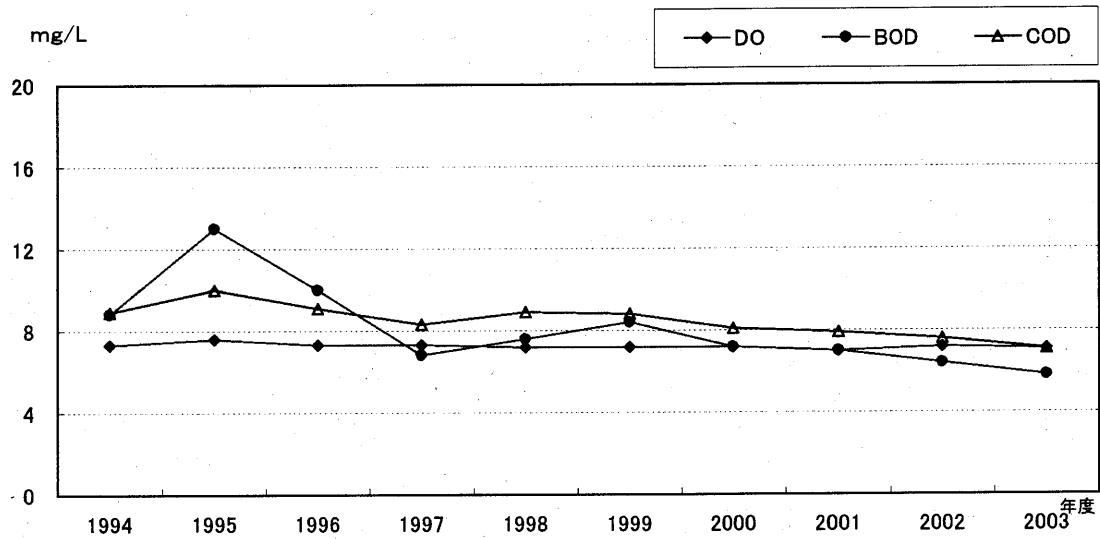
図3-2 鶴見川(大綱橋)

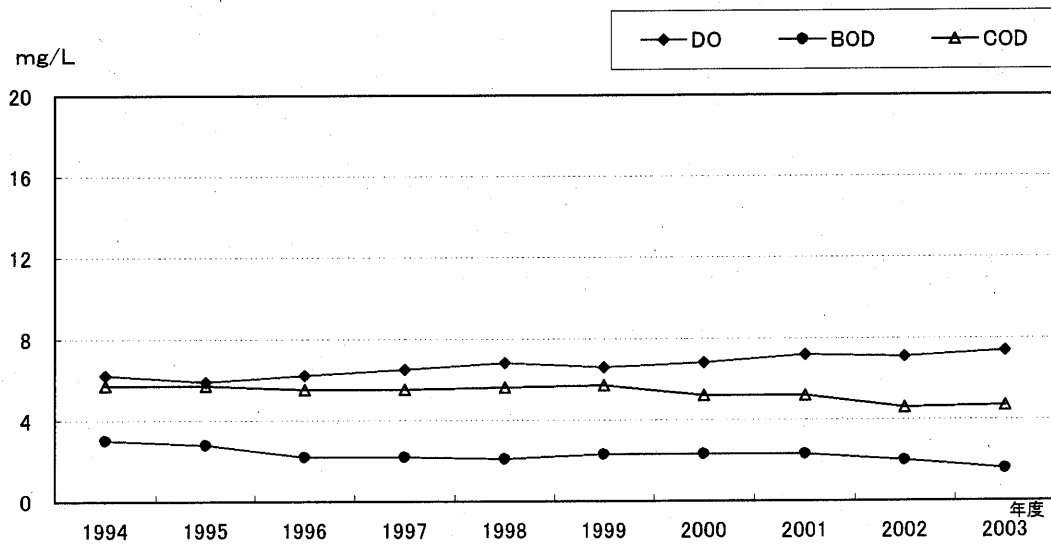
図3-3 大岡川(清水橋)

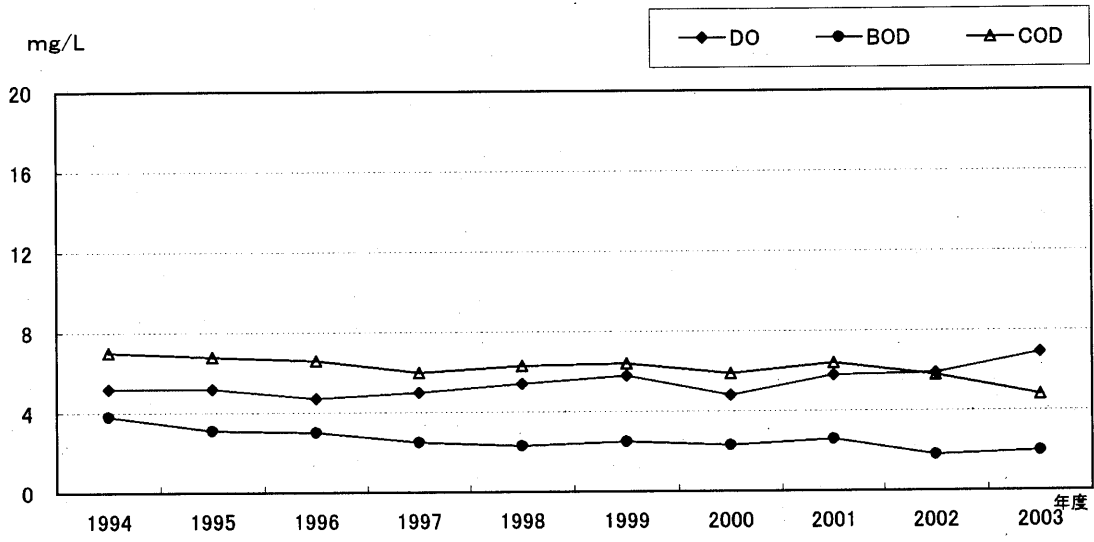
图3-4 平作川(夫婦橋)

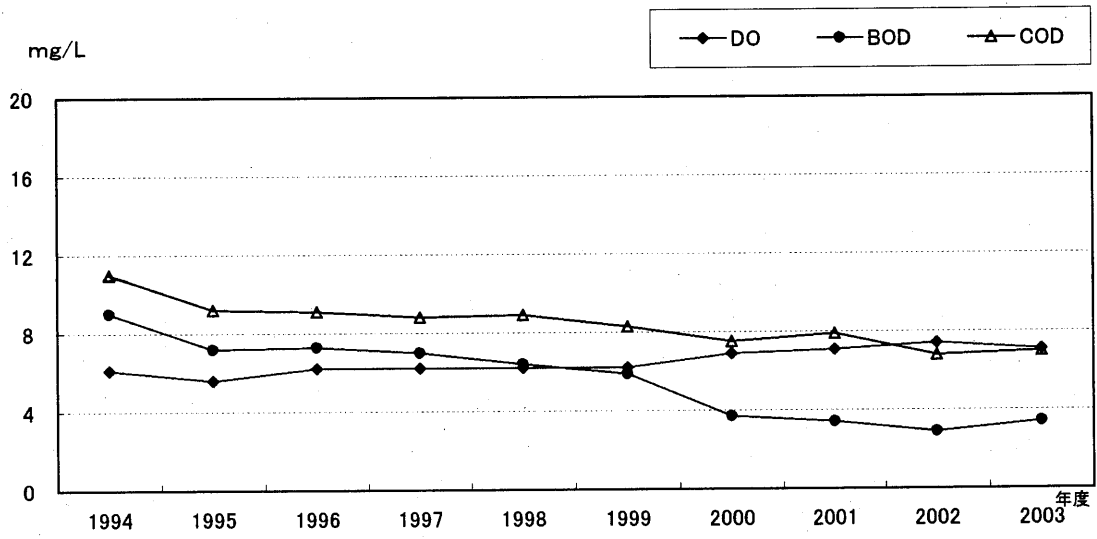
图3-5 境川(境川橋)

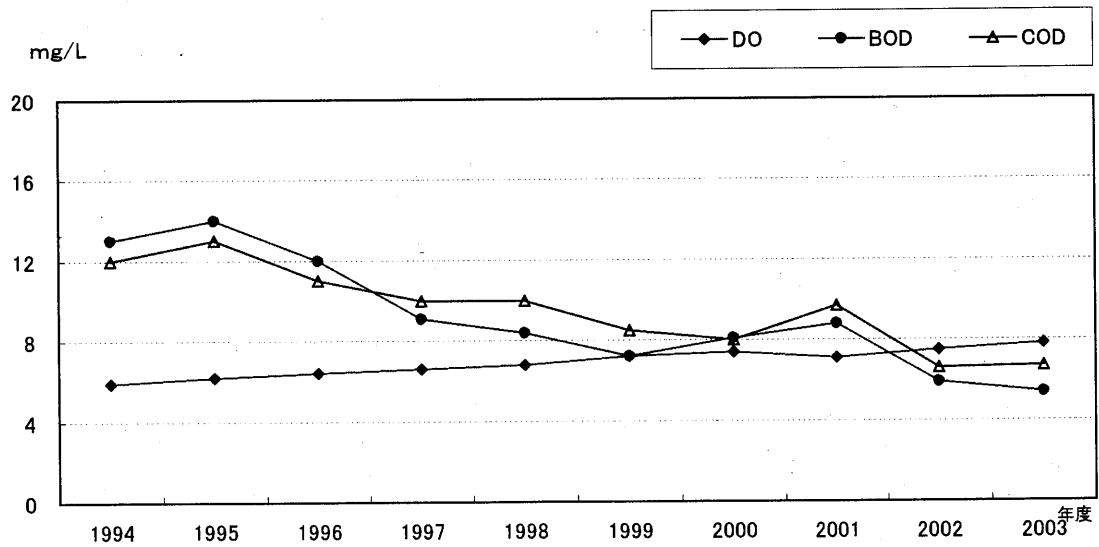
图3-6 境川(境橋)

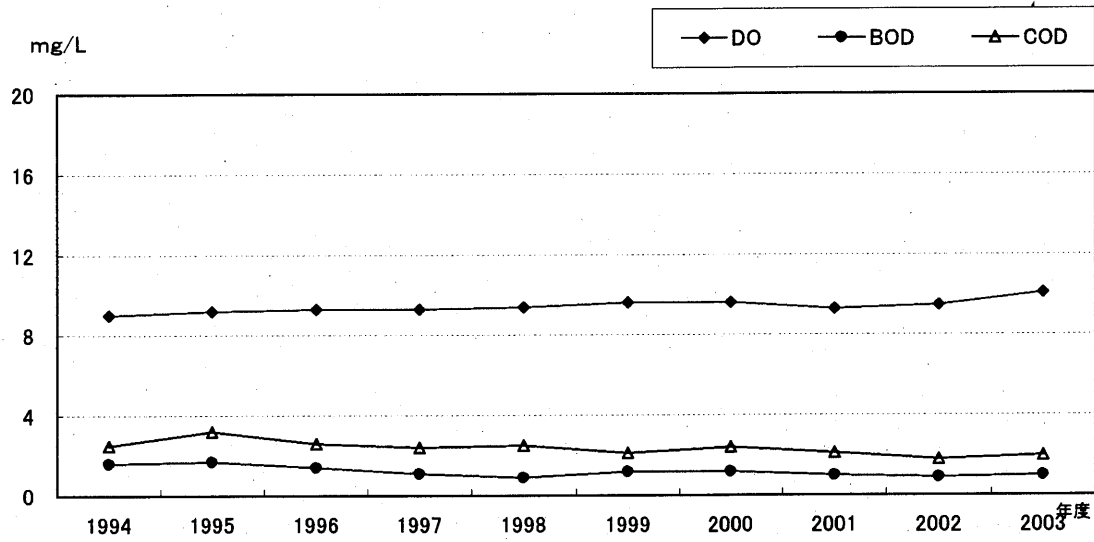
图3-7 相模川(寒川取水堰(上))

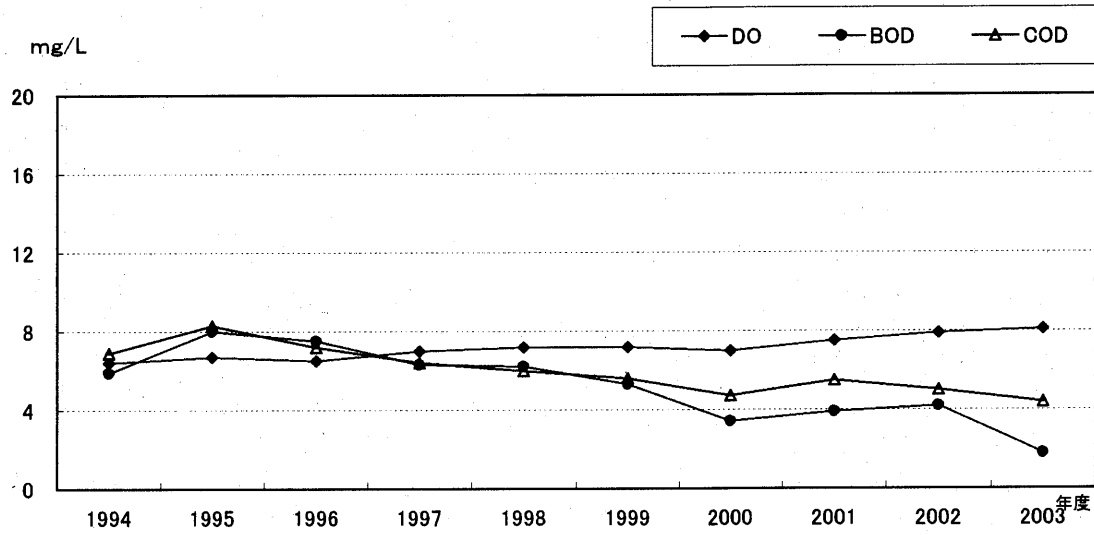
图3-8 金目川(花水橋)

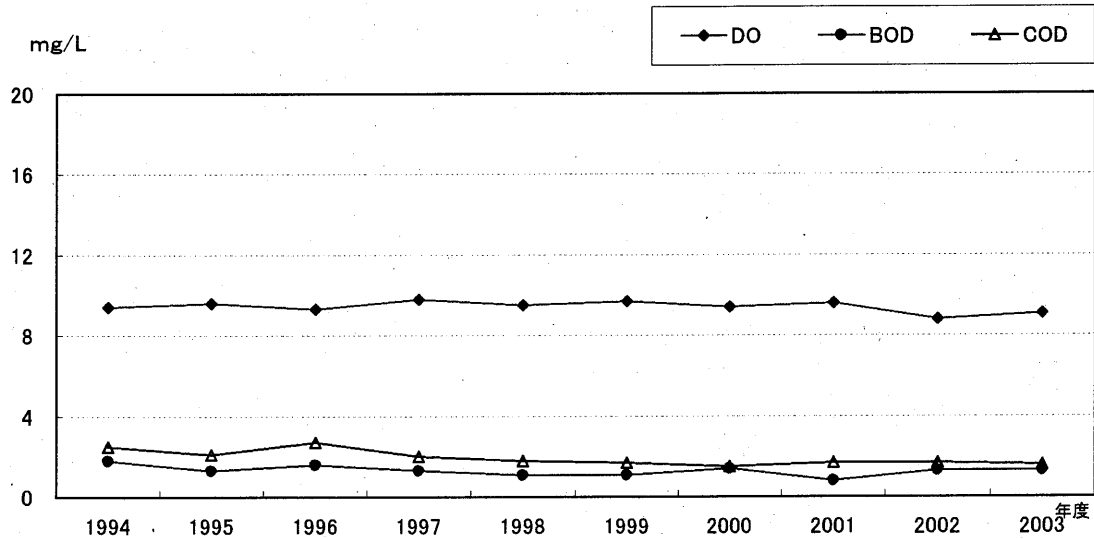
图3-9 酒匂川(飯泉取水堰(上))

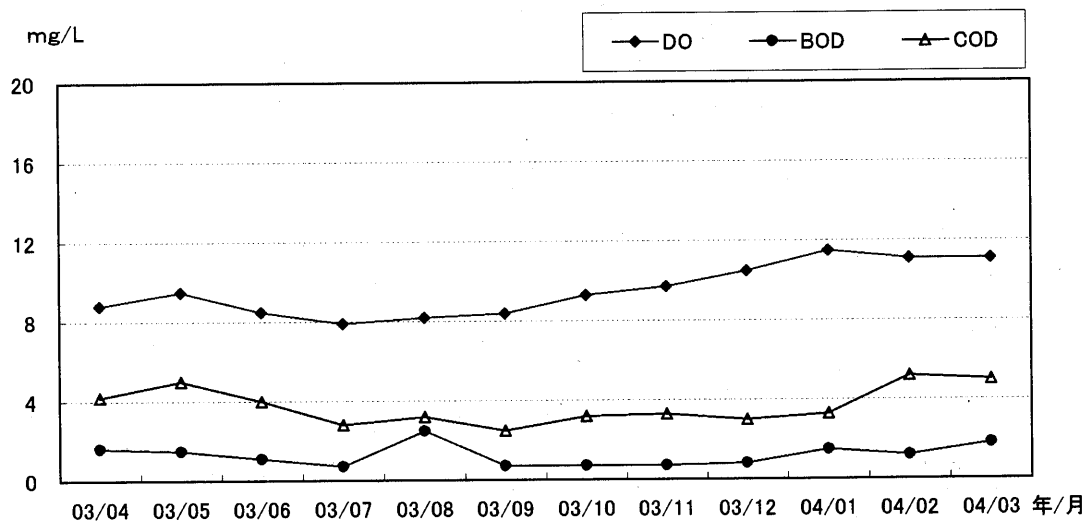
図4-1 多摩川(田園調布取水堰上)

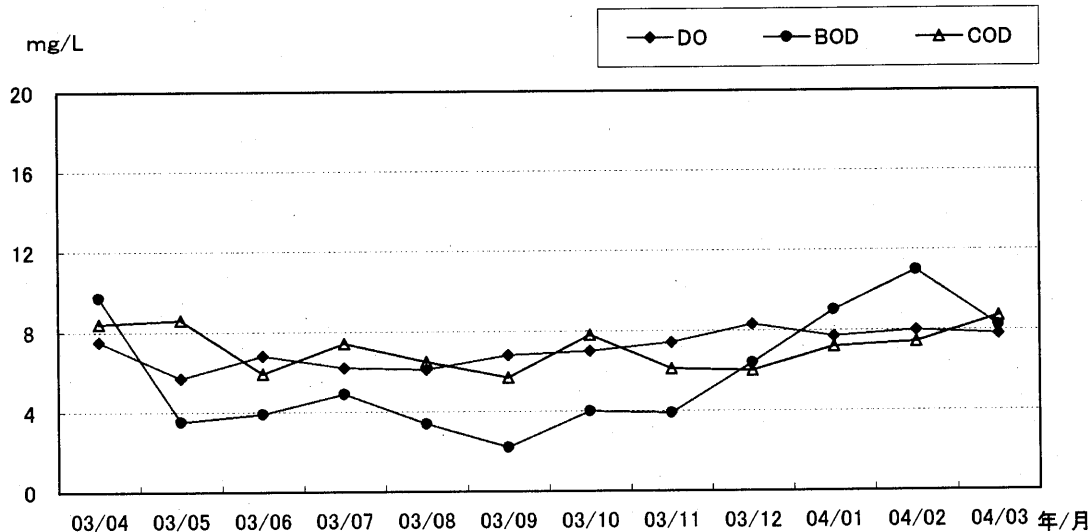
図4-2 鶴見川(大綱橋)

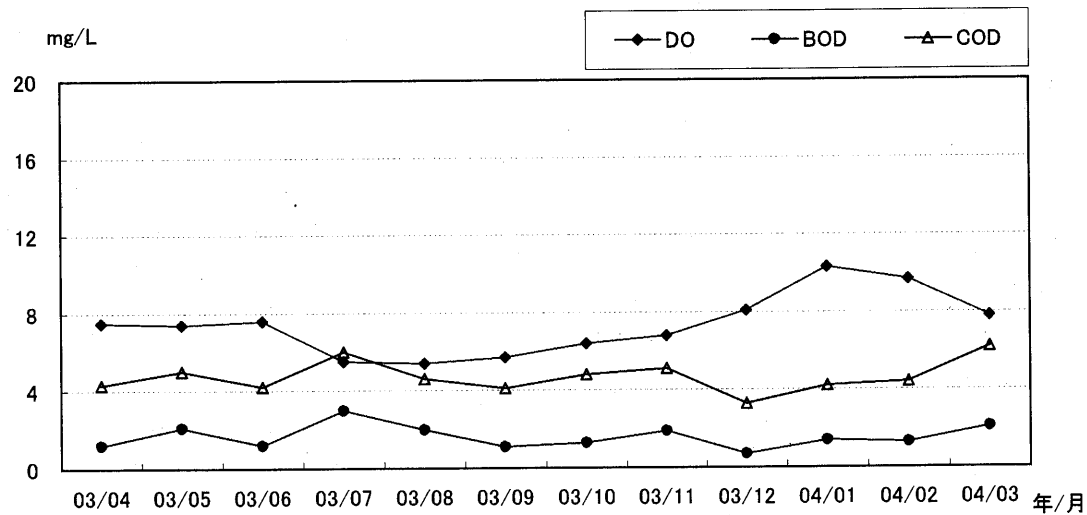
図4-3 大岡川(清水橋)

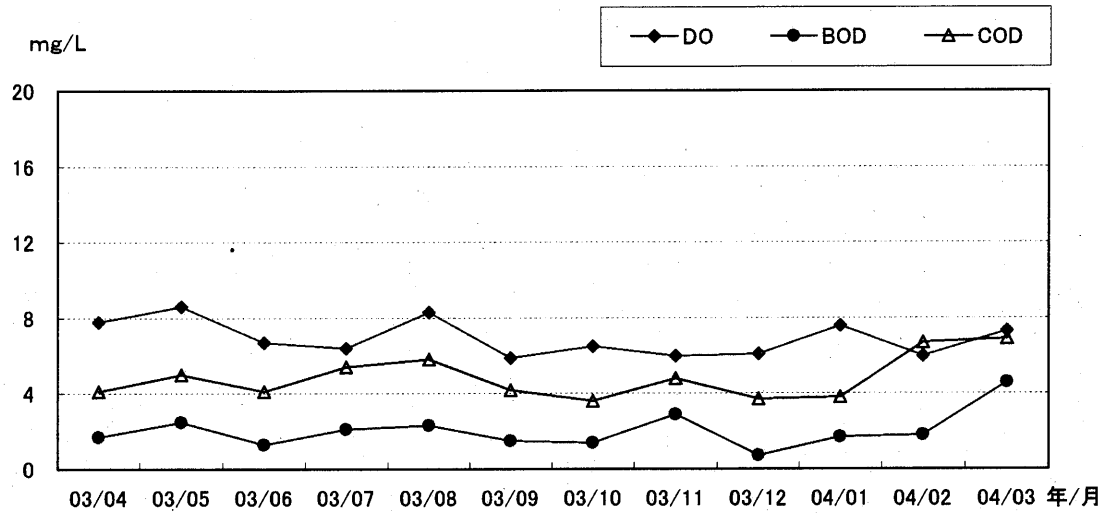
图4-4 平作川(夫婦橋)

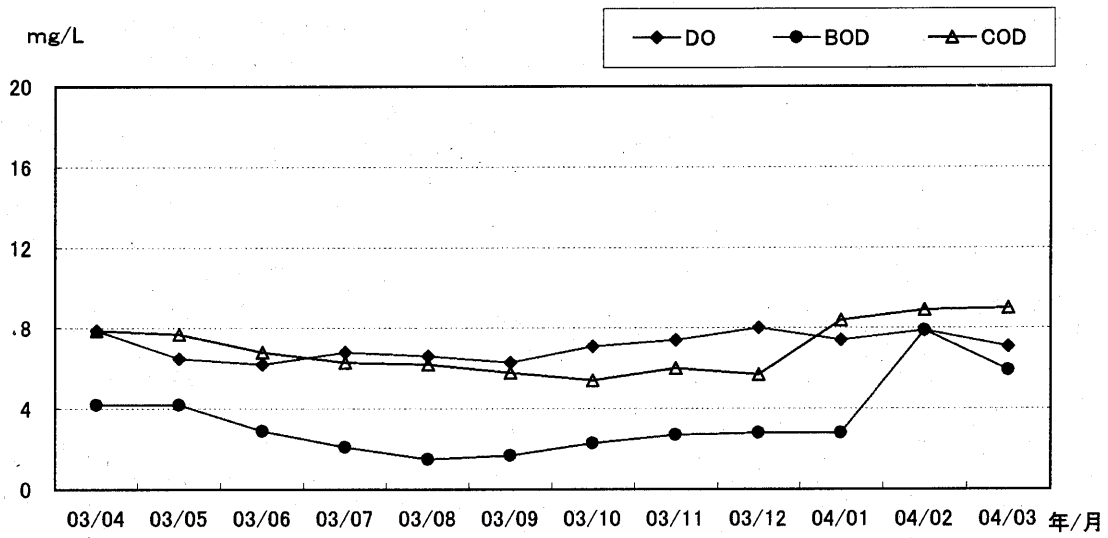
图4-5 境川(境川橋)

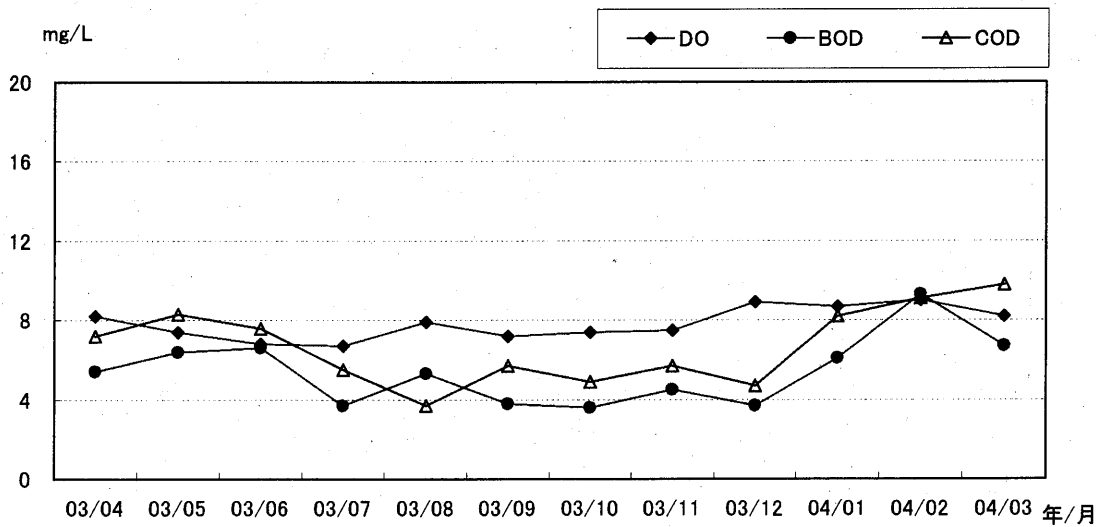
图4-6 境川(境橋)

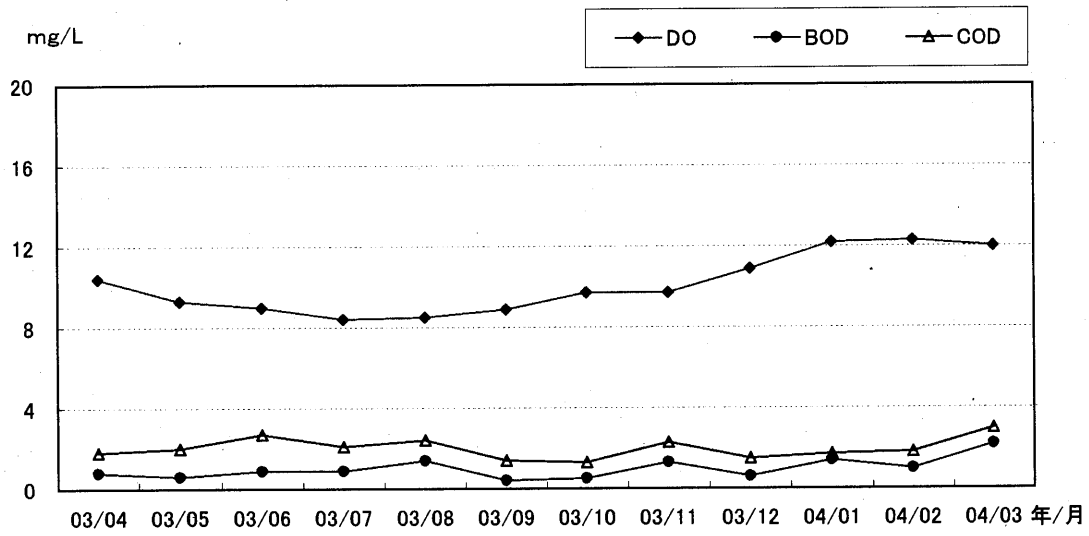
图4-7 相模川(寒川取水堰(上))

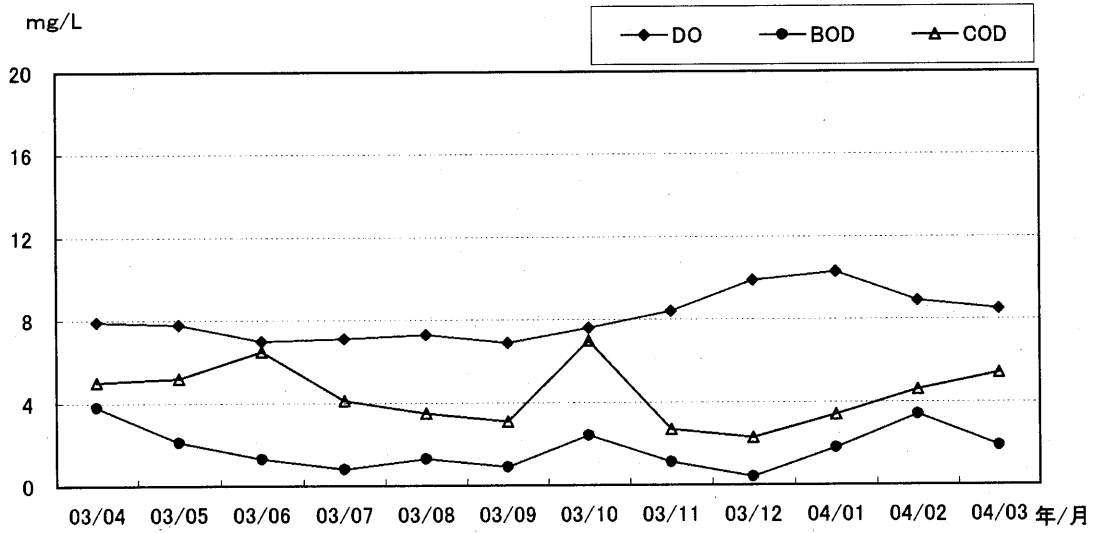
图4-8 金目川(花水橋)

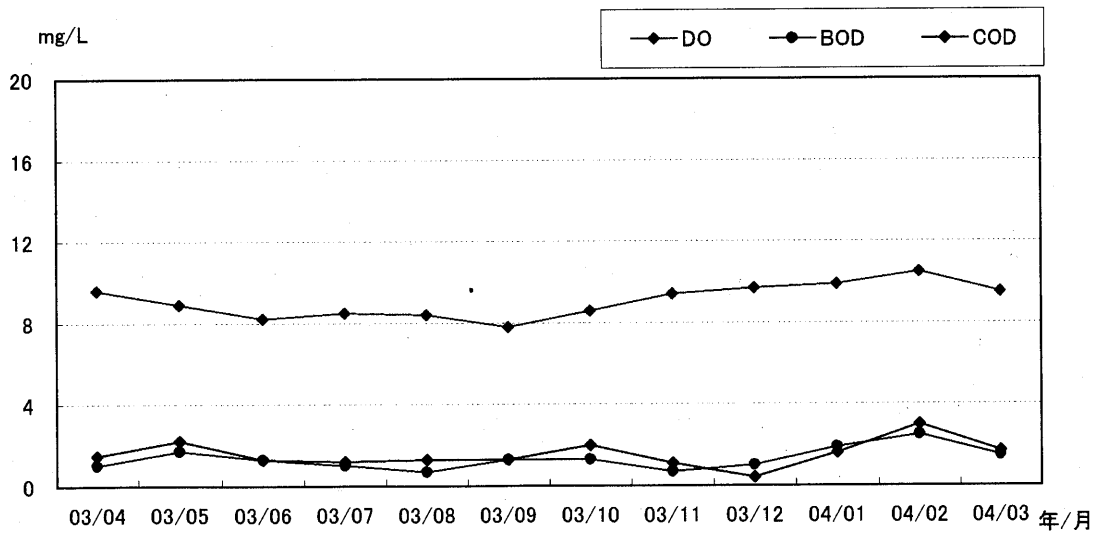
图4-9 酒匂川(飯泉取水堰(上))
