自然環境保全センター報告

第15号

2017年に神奈川県内で初めて発生したナラ枯れの被害と対策

県西部の4試験流域における水循環機構解明のための溪流調査

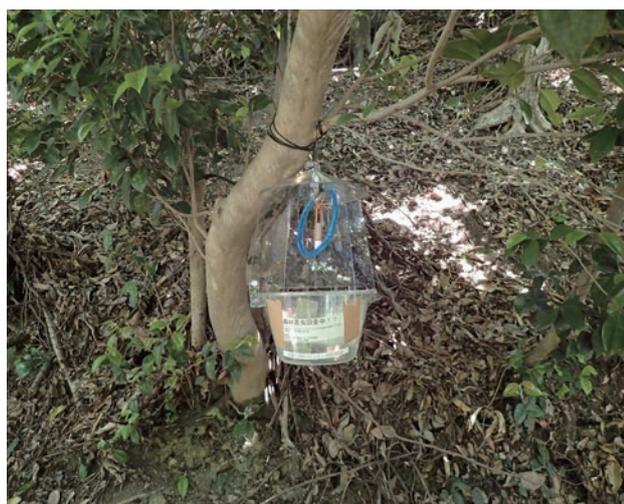
写真3 カシノナガキクイムシ成虫を誘引捕獲するフェロモントラップの設置状況

ための成虫モニタリングを2013年から実施した。捕獲にはフェロモン剤とエタノール剤を設置した透明衝突板トラップを用いた (写真3)。このフェロモンは雄成虫が放出する集合フェロモンを合成したものであり、雄成虫と雌成虫の両方を誘引することができる (Tokoro et al. 2007)。バケツには保存液としてソルビン酸と中性洗剤の溶液あるいはプロピレングリコールを入れた。

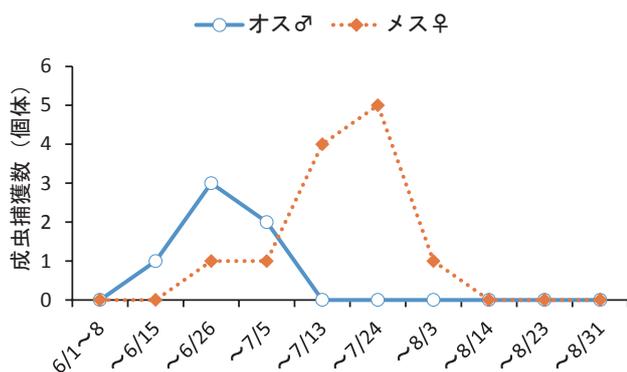
図1 大磯町高麗の高麗山における2017年のカシノナガキクイムシ捕獲消長

れた(表2)。ただし、周辺でナラ類やシイ・カシ類の枯死やフラス排出は確認されなかった。2017年の高麗山での捕獲期間は6月8日~8月3日であり、捕獲数が多い時期はオスが6月中旬~下旬、メスが7月中旬~下旬であった(図1)。なお、図1では捕獲数が少ないため、実際のカシナガ発生消長を正確に把握できていない可能性がある点に留意する必要がある。そのほか、新たに21世紀の森でオス1個体(7月24日回収時)、自然環境保全センター箱根出張所でオス1個体(8月31日回収時)が捕獲された(表2)。後述の被害発生地点とあわせると(後述の図2参照)、カシナガは県の南西部や南東部を中心として県下に広く生息している可能性が高い。

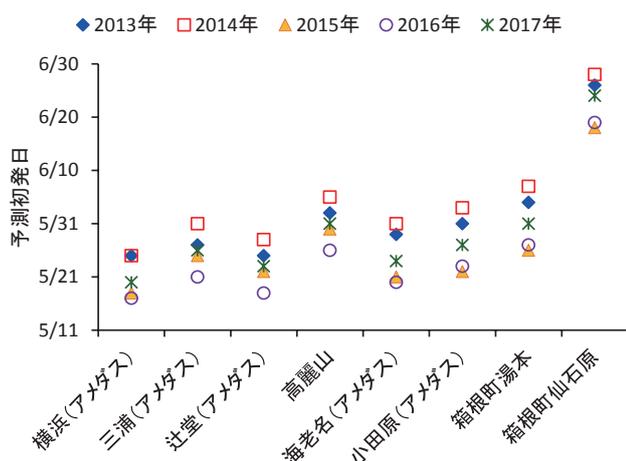
図3 神奈川県内8地点における2013年～2017年のカシノナガキクイムシ予測初発日

防除はカシナガ成虫が発生する前に実施する必要があるが、神奈川県での発生時期の情報は極めて限られる。そこで防除実施時期の参考とするため、齊藤ら（2003）の手法を用いてカシナガ成虫の初発日を予測した。この手法は、4月と5月の日平均気温から10°Cを差し引いて積算した値を、4月1日からの日数を求める回帰式 $Y = -0.1273X + 107.72$ に当てはめるものである。ただし日平均気温が10°C以下の場合にはゼロとして扱う。気温データは2013年～2017年のものを用いた。予測を行った地点は、神奈川県で気温が観測されているアメダス5地点と、最寄アメダスの気温データを標高による気温減率（0.65°C/100m）で補正した大磯町高麗山、箱根町湯本、箱根町仙石原の3地点の合計8地点とした（表5）。

その結果、予測初発日は地点や年による変動があり、過去5ヶ年では横浜（5月17日～25日）、三浦（5月21日～31日）、辻堂（5月18日～28日）、海老名（5月20日～31日）が5月中旬～下旬、大磯町高麗山（5月26日～6月5日）、小田原（5月22日～6月3日）、箱根町湯本（5月26日～6月7日）が5月下旬～6月上旬、箱根町仙石原（6月18日～28日）が6月中旬～下旬となった（図3）。本県で被害が初めて発生した2017年の予測初発日は過去5ヶ年と比べて極端に早かったり遅かったりするとはなかった（図3）。本県での防除は地点や年の変動を考慮し、遅くとも5月上旬～中旬までに実施する必要があると考えられる。

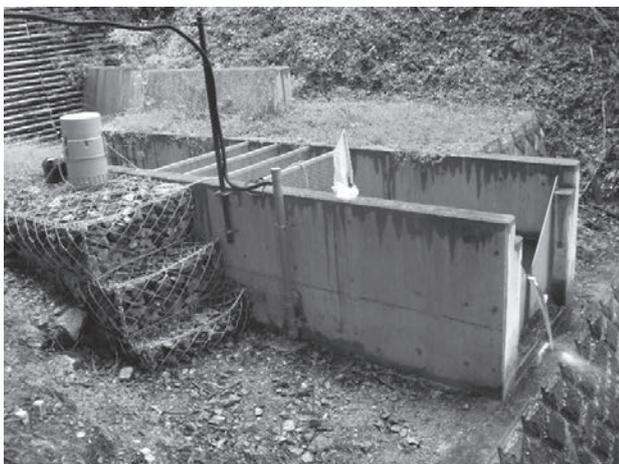
写真1 ヌタノ沢B沢の量水堰

これらの調査解析には、基本となる流域特性と水循環フレームの把握が欠かせない。本調査では、4試験流域で、気象観測に併せ量水堰(写真1)を用いた流量、水質の常時観測調査を進めながら、現地踏査を随時行い、水文地質の把握に努めている。本

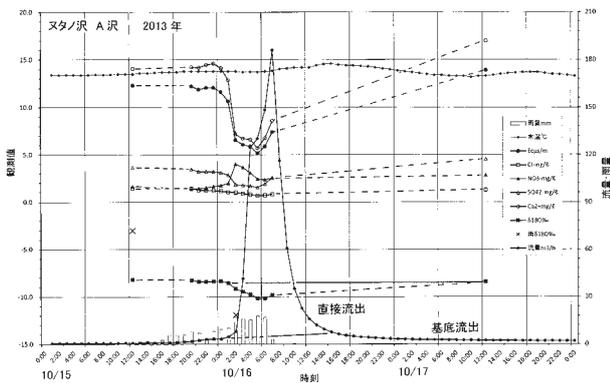
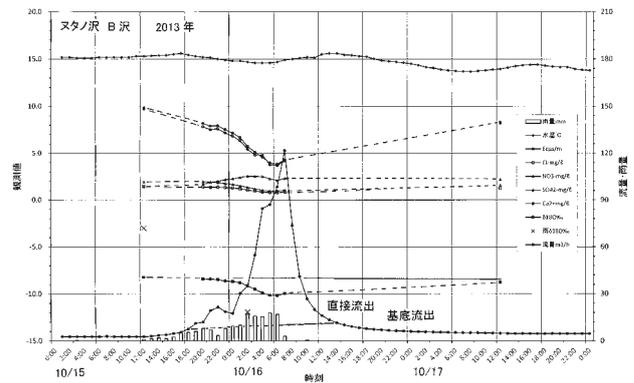
図2 ヌタノ沢の出水時の流量、水質の変化(2013年10月15・16日)
 ヌタノ沢 A 沢 直接流出量: 840m³/d 21.53mm 流出率: 13.6% 継続時間: 15時間
 ヌタノ沢 B 沢 直接流出量: 642m³/d 21.39mm 流出率: 13.5% 継続時間: 21時間

出水前後の水質変化を図2上で追跡すると、表面流の発生による流量増加と水質の濃度低下は、出水前の流水に、地下浸透せず地表面を流下した雨水が混入し、水質が希釈された状況が読み取れる。出水期間の後半が採水されていないが、ピーク流量前の一般水質の変化を見ると、NO₃⁻を除く項目が流量増加と共に濃度が低減し始め、しかも初めの2時間の変動が大きい。A沢ではピーク流量発生時の2時間前の5時に、B沢では2時間前の5時に最も濃度が下がっている。しかし、NO₃⁻濃度は初め増加し、低減へと他と逆の変化が観測された。さらに、 $\delta^{18}O$ の変化を見ると、降雨による希釈効果を端的に示しており、-3.00‰の降雨の流入影響を受け、A沢では15日12時の-8.19‰が16日5時に-10.15‰に、B沢では15日12時の-3.00‰が16日5時に-10.17‰へと変化した（軽くなった）。そして、これらの変化は5時以降に元の水質へ緩やかに戻る傾向となった。

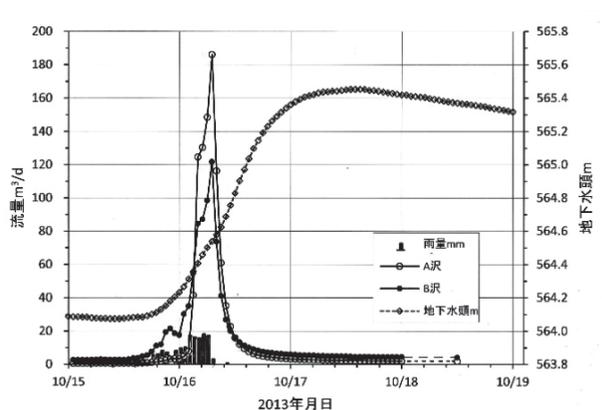
図3 ヌタノ沢の大雨時の流量、水頭変化

この大雨は総雨量159mmで、雨の地下水かん養の状況を観測井の地下水頭記録（図3、4）で見ると、地下水頭上昇の開始はA沢、B沢の流出より早く、15日17時であったが、上昇開始はゆっくりで、16日に入ってから上昇勾配が大きくなり、ピーク日は1日遅れの17日14時であった。この間の水頭上昇量は1.37m、基底流出量増加は、A沢が2.9m³/時（比流量0.07mm/時）、B沢が3.8m³/時（比流量0.13mm/

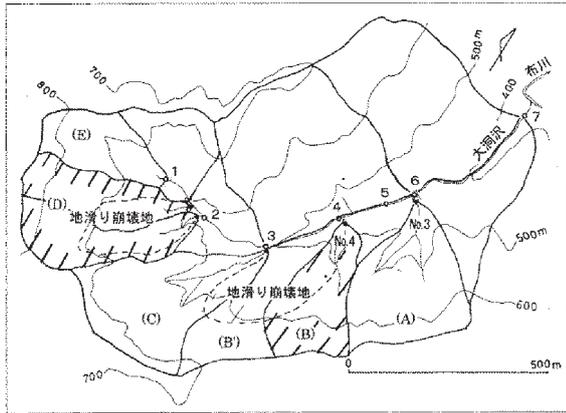
図 5-1 大洞沢の比流量分布

試験流域の豊かな湧水に由来する比流量を比較すると、流域比流量が良い大洞沢B、D流域、ヌタノ沢B流域およびフチジリ沢ともに破碎した岩盤、風化した閃緑岩、割れ目の多い溶岩が帯水層となっており、地質は異なるものの、水文地質的には同様な保水性を持っていると云える。一方、大洞沢のB流域とB'流域(図5-1)の境界を現地を確認すると、同じ崩壊地にあって、実際の集水(流域)範囲は同一の可能性が高いと考えられた。したがって、地形境界を越えて集水している可能性が高いことも比流量が大きい要因と考えられる。モデル解析では、帯水層の範囲の確認と水収支上のチェックが必要である。なお、貝沢は、支流の比流量がやや大きくなったが、全般には同様な比流量を示し、均質な水文地質を裏付けている。

A : 1.16 B : 4.28 C : 1.11 D : 4.02 E : 0.18

り崩壊地の流域 B、D が隣の流域より数倍大きい。大洞沢は、急傾斜の地形で、基盤の凝灰岩の風化が進んでいるものの、地滑り崩壊地以外では透水性は低いと考えられる。湧水の位置と比流量の分布がこのことを裏付けている。そして、比流量が大きい崩壊地堆積物の範囲と地形上の集水域との間にギャップがある可能性が高い。

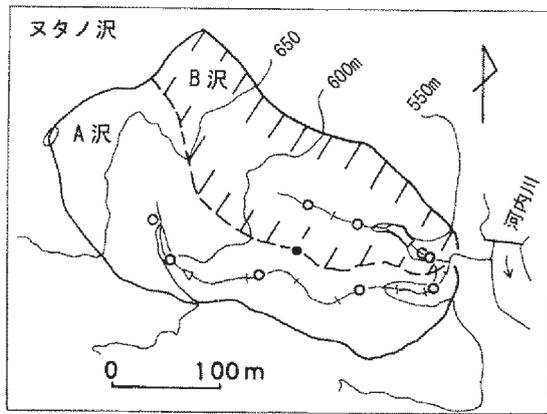
図 5-3 ヌタノ沢の比流量分布

A 沢 : 1.0 B 沢 : 3.2

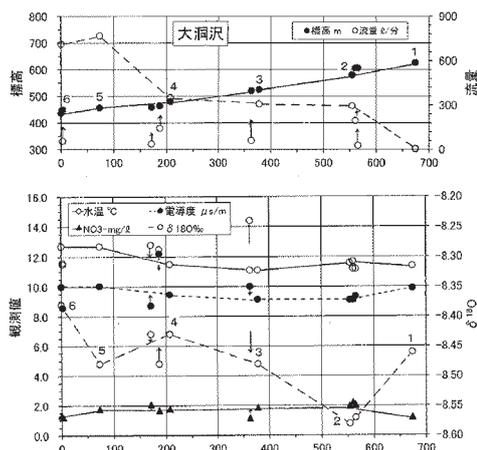
図 6-2 大洞沢の流程調査結果 (2015/10/26・27)

大洞沢 (図 6-1) は源頭部の滲み出しが水源となっているが、上、中流部の地回り崩壊地の湧水が豊富で、年間を通して主水源となっている (小田ほか、2013)。2015年10月末に行った調査結果 (図 6-2) によると、流量 (図 6-2 上、破線) は地点6より上流の地点2と5で大きく増加している。これらは図

中に破線で囲まれた崩壊地から流入する湧水が要因である。大洞沢の流量は、これらの流入があった後は、低減あるいは横這いとなる。この傾向は5年間の記録 (図 6-3 ~ 4) に認められるが、実流量より比流量の方が顕著に出ている。

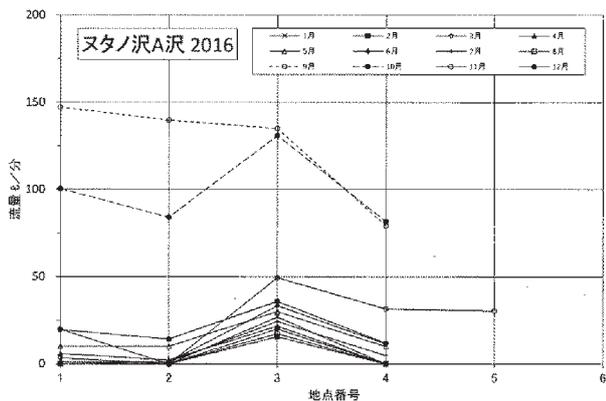
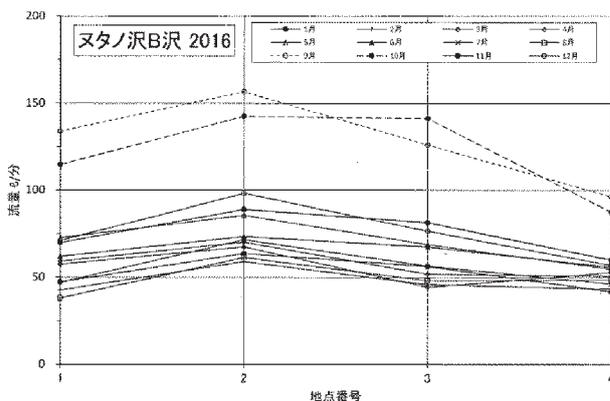
図 8-3 ヌタノ沢の 2016 年の年間流程流量の比較 (A 沢：左図、B 沢：右図)

ヌタノ沢の2016年の1年間の記録(図8-3)では、図中に破線で示したように、A沢では多雨期の9、10月は台風による多雨があったため、水量は他月より一段と多くなった。A沢の伏没浸透は、9月が明瞭でないが、他月では地点2で水量減少が毎月確認されている。一方、B沢の流量は、多雨時はA沢と大きな差は無いが、その他の期間はA沢より2~3倍多い。流程を通してB沢の流量は下流でも大きな変化は認められないが、A沢では流量が数分の1となって、治山堰堤の手前で堆砂中に浸透し、涸れてしまうことが多い。この両流域の差は、両沢が挟む尾根は風化が進んだ地質で、B沢の河床標高がA沢より低く、尾根上の観測井の水頭が両沢の河床標高の間にあることから、A沢は伏没浸透しやすく、B沢に地下水が湧出しやすいことを反映していると考えられる。

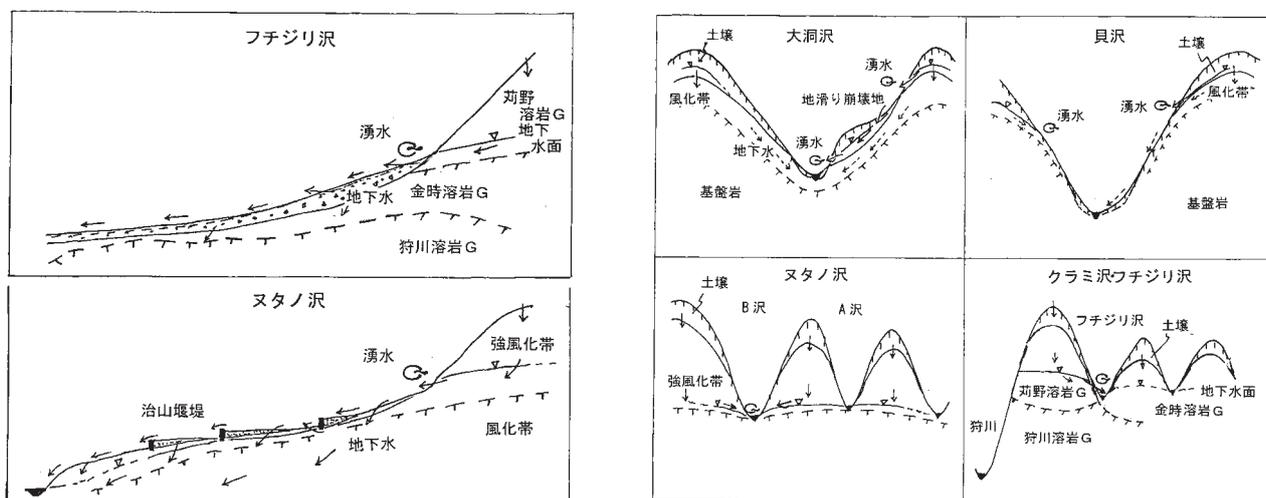
図13 試験流域の水循環 (左図:クラミ沢・フチジリ沢およびヌタノ沢の縦断面、右図:横断面)

化し、図13に示した。無降雨時の地下水主体の水循環の概要を次のとおり考えた。①大洞沢では、尾根の土壌体と風化が進んだ凝灰岩基盤が帯水層であるが、保水性は良くない。しかし、流域の上、中流部の地滑り崩壊地の保水性が高く、有力なかん養源となっている。②貝沢では、尾根部～斜面の土壌層に雨水由来の浸透水が保たれるが、基盤岩は風化帯が薄く、保水性に乏しい。③ヌタノ沢は、石英閃緑岩で構成されるが、風化が進んでいる。とくに、河床より上側は強風化帯で、浸透性がよい。薄い地下水浸透し、この強風化帯に保持され、源頭湧水となって溪流を涵養している。しかし、A沢では流下に従い、伏没浸透が著しい。④クラミ沢・フチジリ沢では、崖錐帯で荊野溶岩G下から湧出する地下水が主水源となっている。火山高部にありながら、不透水性の溶岩や固結ロームによって渓流水は伏没浸透せず、恒常的に流水が保たれている。

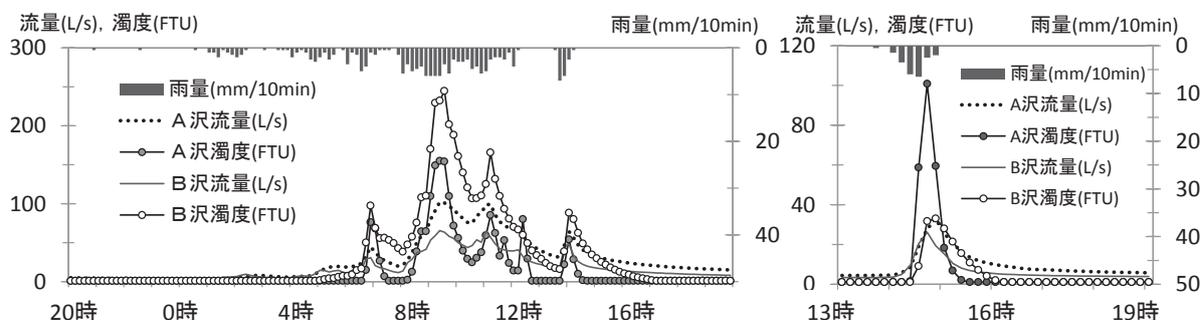
図 4 増水時の降雨量・流量・濁度の観測事例(10分間隔測定値)

鋭敏に反応して増減するが、同様に濁度も増減した(図 4)。増水時に量水堰の一部に土砂が堆積した場合も、減水後に高い濁度が継続することは無く降雨前の濁度の値に戻った。

左: 2015年9月8日20:00～9月9日19:50(総降雨量165mm、最大時間雨量7.0mm)

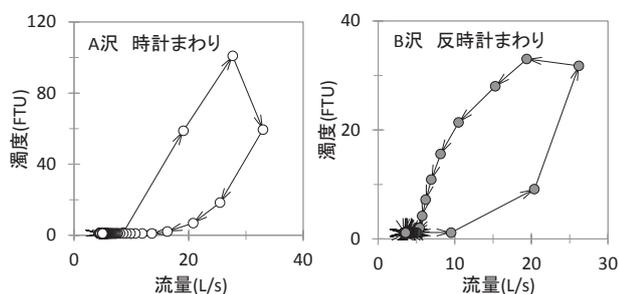
図5 流量と濁度の時系列推移の例（2015年7月24日）

また、流量と濁度の時系列推移（ヒステリシス）の出現タイプを見ると、A沢とB沢で傾向が異なり、A沢では比較的時計まわり（図5）が多いが他のタイプもある程度見られ、一方B沢は反時計まわり（図5）が全体の6割以上と突出していた（表1）。たとえば、谷ら（2012）によるとヒステリシスには浮遊土砂供給機構の違いが反映され、河床堆積物や溪岸の土砂が増水に伴って供給された場合には浮遊土砂流出が流量のピークに先行する時計まわりのヒステリシスが出現し、上流部の斜面の侵食により供給された場合には出水の後期に浮遊土砂流出が多くなる反時計まわりのヒステリシスが出現するとされている。しかし、ヌタノ沢の特にB沢には堰堤の湛水部が2か所あり、少なくとも河道降雨により降雨初期に速やかに流量が増加することに加え、河道の湛水部によって浮遊土砂濃度の上昇の時間遅れが予想されるため、このような河道の状況もヒステリシスに反映していると考えられた。

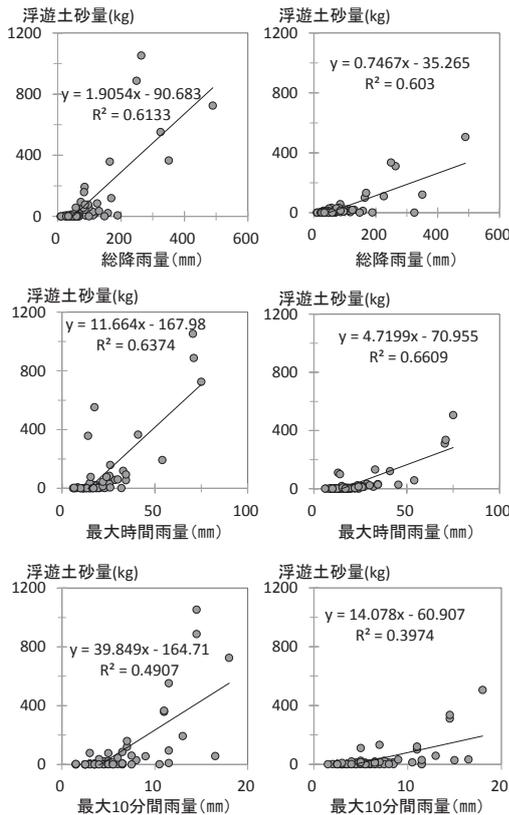
図7 降雨と浮遊土砂量の関係(左:A沢, 右:B沢)

表1の増水時の濁度上昇事例全81件を対象に、降雨と浮遊土砂量の関係をより詳細に調べた。ただし、A沢に関しては、初期流量（降雨開始直前の流量）がゼロ、すなわち渇水で水が枯れた状態（量水堰の越流が無い状態）から増水したもの全10件を除いた。図7から、総降水量と浮遊土砂量、最大時間雨量（毎正時区切りでなく任意の1時間）、と浮遊土砂量に関しては相関が認められ、最大時間雨量

5.0 mm/h以下における降雨イベントの浮遊土砂流出事例は無かった。また、最大10分間雨量と浮遊土砂量の相関は比較的弱く、浮遊土砂流出事例の最大10分間雨量の最小値は1.5mmであった(図7)。

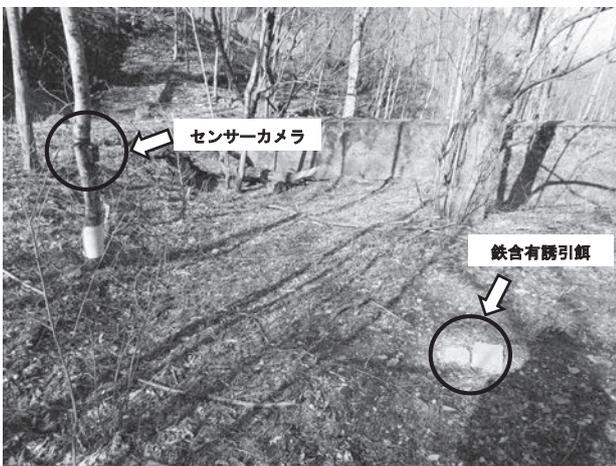
写真1 鉄含有誘引餌とセンサーカメラ設置状況
(タライゴヤ沢河原、2017.2撮影)

Acorn Outdoors、Green Bay、Wisconsin、U.S.A)を鉄含有誘引餌設置場所付近の立木の地上1.2mの位置に1台設置した(写真1)。カメラの撮影モードは動画、撮影時間は10秒、撮影インターバルは1分、感度レベルは高感度に設定し、誘引された個体が検知されるように設置場所を調節した(写真
