## 二級河川葛川河川改修工事の進捗状況について(令和8年1月下旬時点)

令和7年度は、河床掘削工事の約0.3km区間のうち、新田橋付近の0.14kmを実施しています。

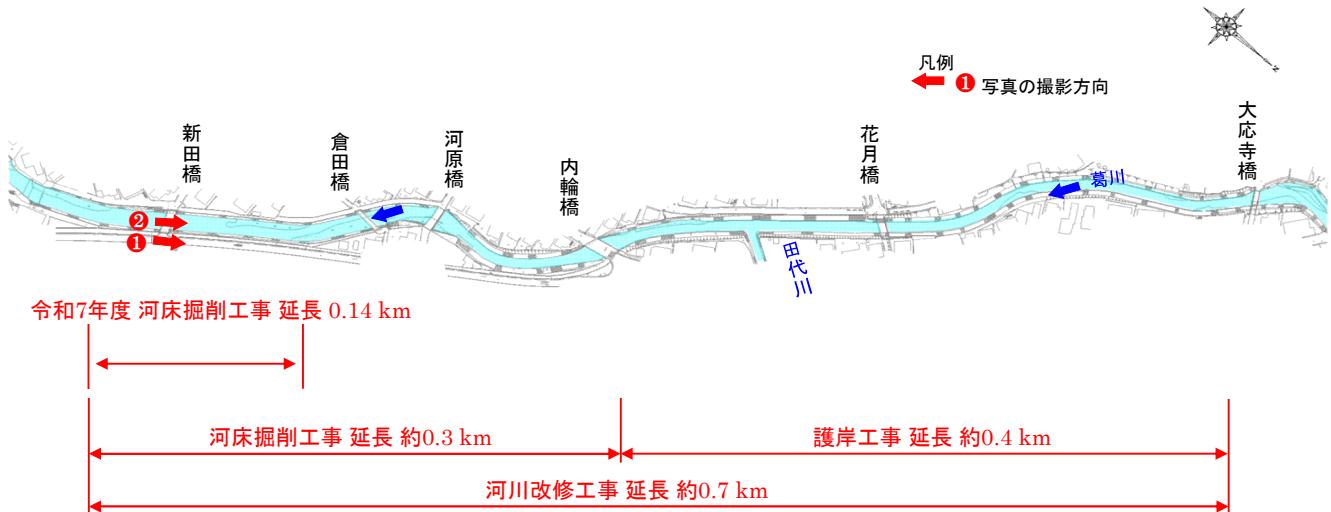
標準横断図（イメージ図）

河床掘削工事  
新田橋下流～内輪橋 約0.8km

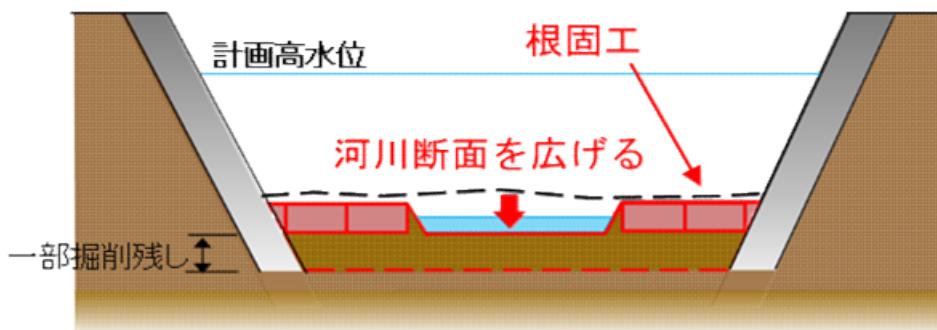
- ① 左岸側から根固工を施工します。
- ② 左岸側の根固工が完了した後、右岸側の根固工を施工します。
- ③ 両岸の根固工が完了した後、川の中央部を掘削して、本工事は完成となります。

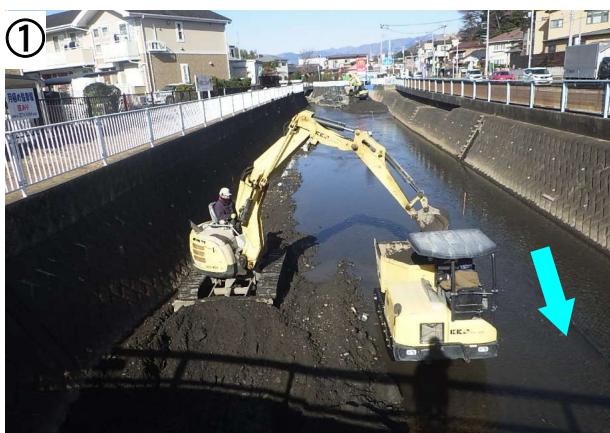
①の写真は、根固工の施工のために河床を掘り下げている様子です。

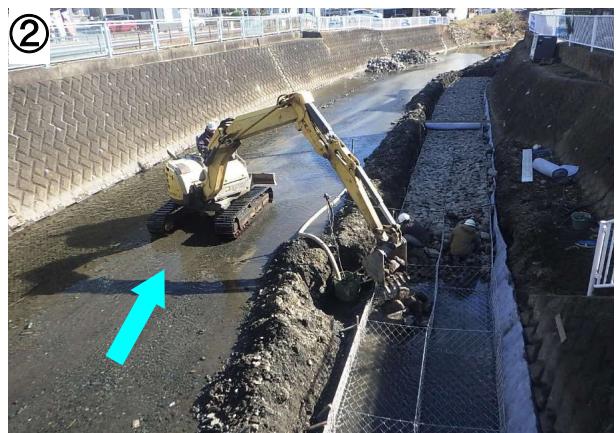
②の写真は、右岸側の根固工の施工状況で、かごマットという鋼製のかごに割栗石を敷詰めている様子です。

※ 現在は、右岸側の根固工を施工しており、設置完了後川の中央部の掘削を行います。
