3 溪畔林整備事業

どのような事業か

II 平成 24 年度の実績はどうだったのか

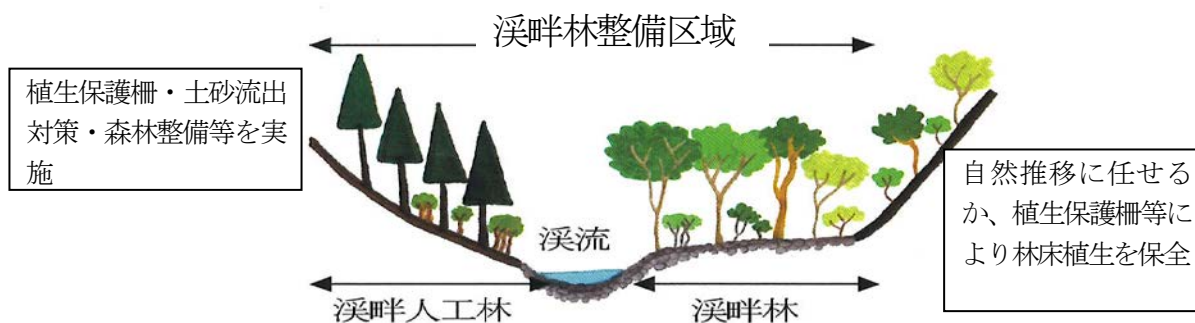
溪畔林のイメージ

丹沢大山自然再生計画の統合再生流域における土砂流出等手入れの必要な主要な沢について、本数調整伐等の森林整備、植生保護柵の設置による植生の回復、丸太柵等の設置による土砂流出防止の対策を講じるとともに、第1期で溪畔林整備事業を実施した森林等についてモニタリング調査を実施する。

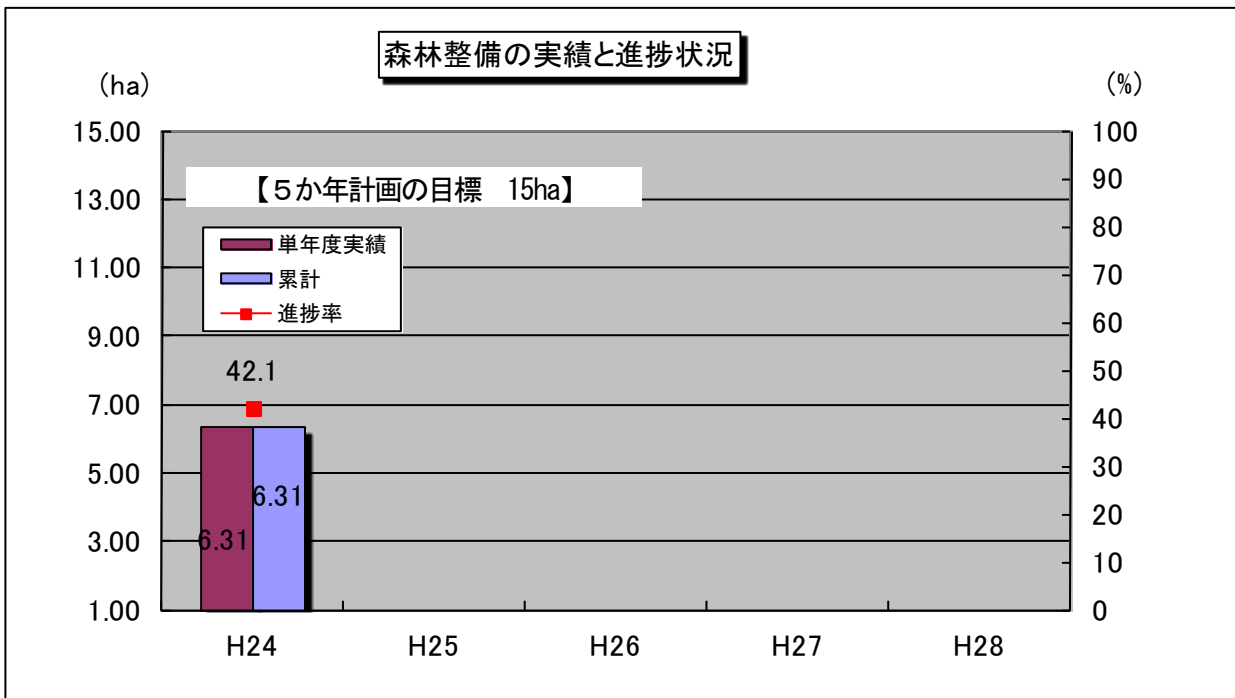
◇平成 24 年度は、着実に森林整備を進め、6.31ha を整備した。（進捗率 42.1%）

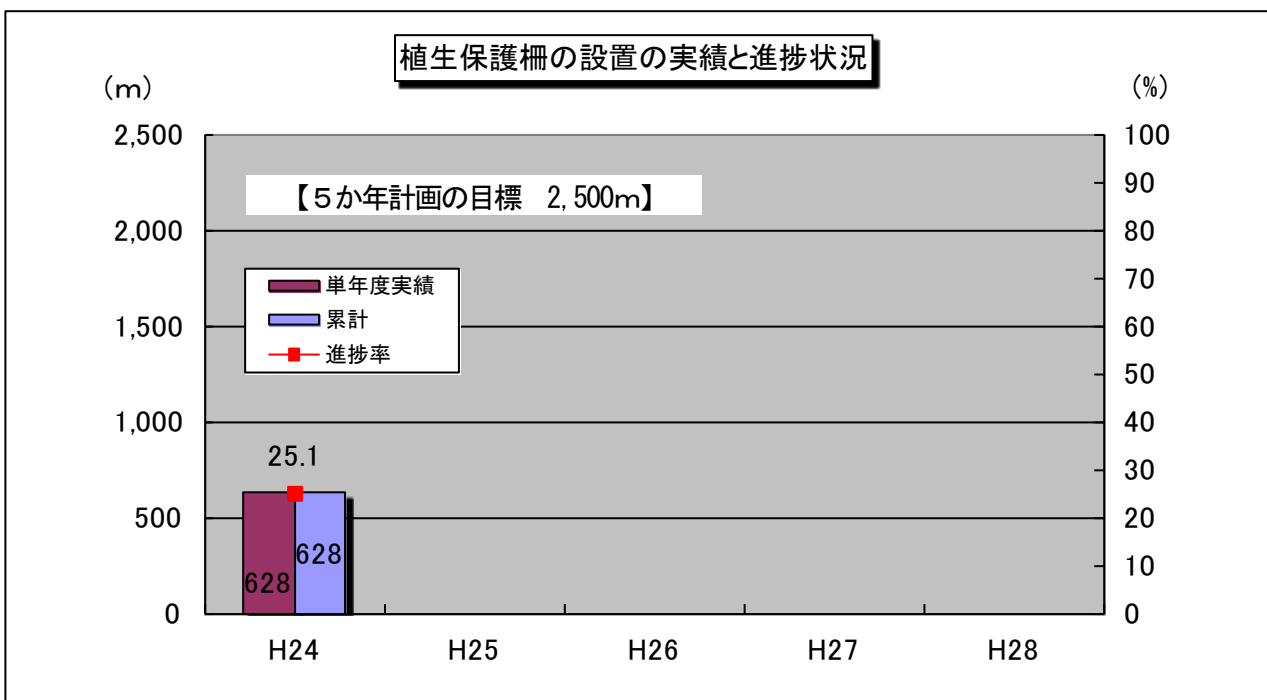
◇平成 24 年度は、着実に植生保護柵の設置を進め、628mを設置した。（進捗率 25.1%）

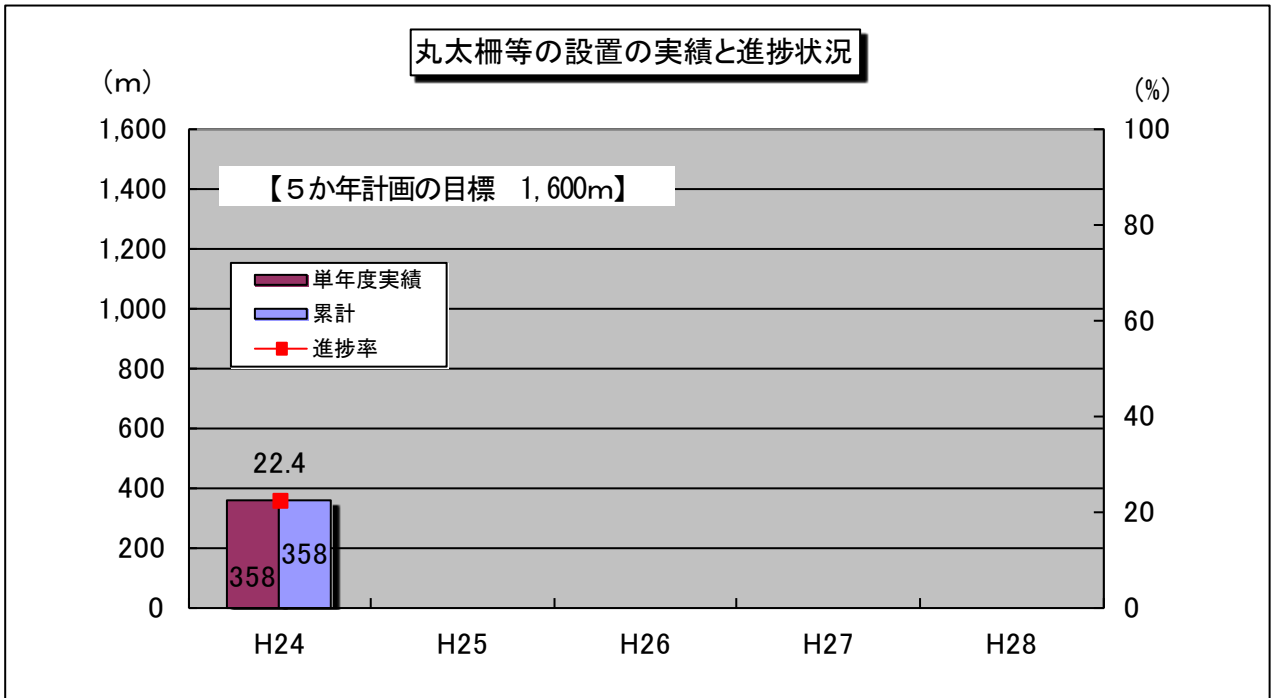
◇平成24年度は、着実に丸太柵等の設置を進め、358mを設置した。（進捗率22.4%）

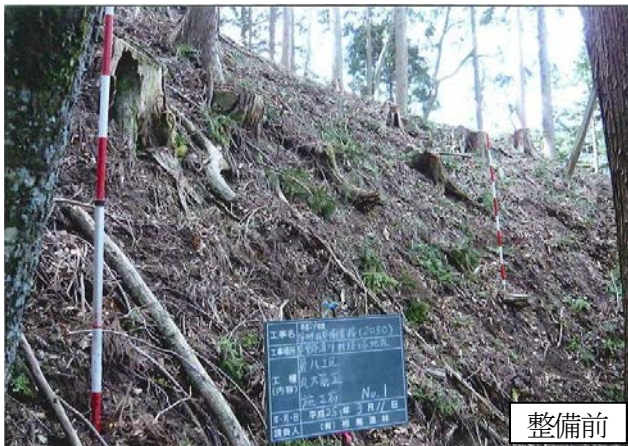
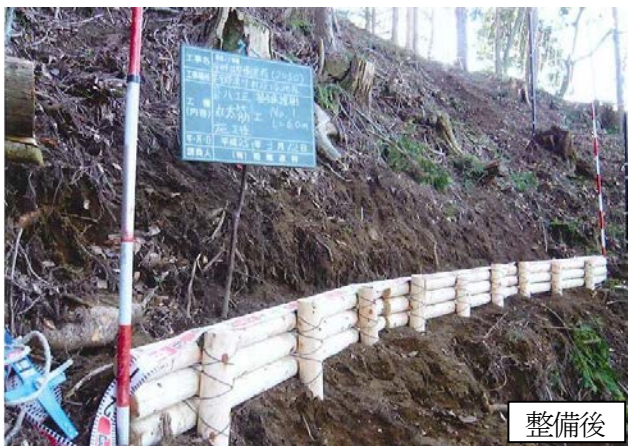
溪畔人工林 土壤保全工（境沢）

整備前

整備後

土壤流出が発生している、あるいは発生しそうな箇所に丸太柵等の土壤保全工を実施。また、植生保護柵を設置することでシカによる採食を防ぎ、早期の植生回復を図っている。

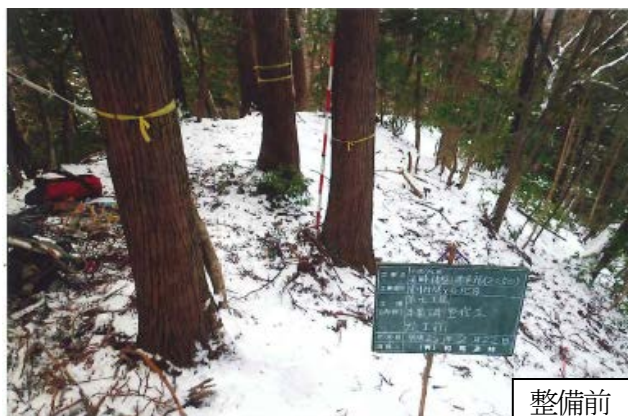
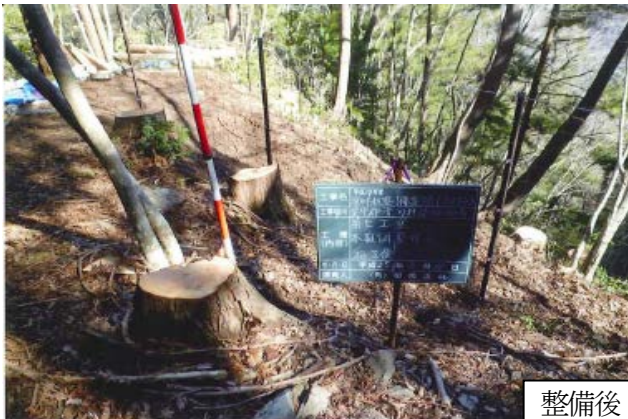
溪畔人工林 本数調整伐と植生保護柵設置（本谷川）

整備前

整備後

人工林の本数調整伐（間伐）を実施することで、林床の光環境を改善するとともに、植生保護柵を設置することでシカによる採食を防ぎ、広葉樹の導入を図っている。

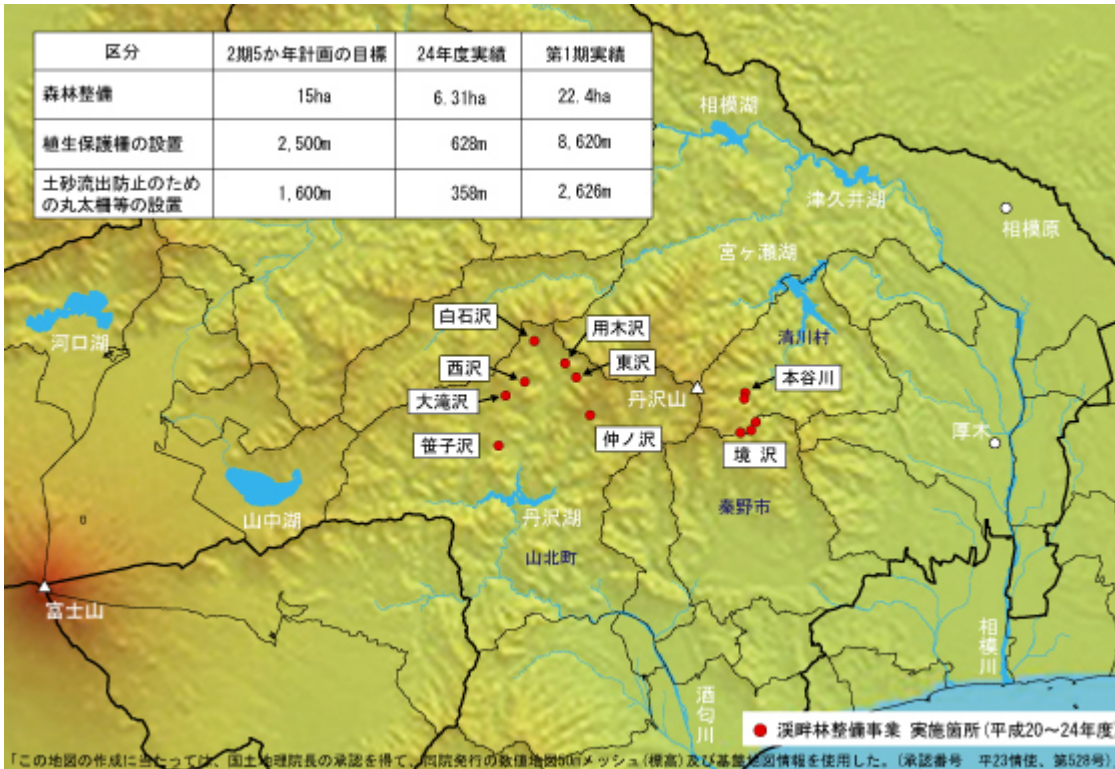
【事業実施箇所図】（平成19～24年度実績）

◇ 東丹沢（境沢、本谷川）2流域において事業を実施。

24年度実績	①境沢（事業区域面積 6.32ha）	②本谷川（事業区域面積 18.64ha）
	・人工林本数調整伐 0.81ha	・人工林本数調整伐 5.50ha
	・植生保護柵 73m	・植生保護柵 555m
	・丸太柵等土壌保全施設 10m	・丸太柵等土壌保全施設 348m
