## 2 丹沢大山の保全・再生対策

### I どのような事業か

II 平成27年度（5か年計画4年目）の実績はどうだったのか

### Ⅲ 事業の成果はあったのか（点検結果）

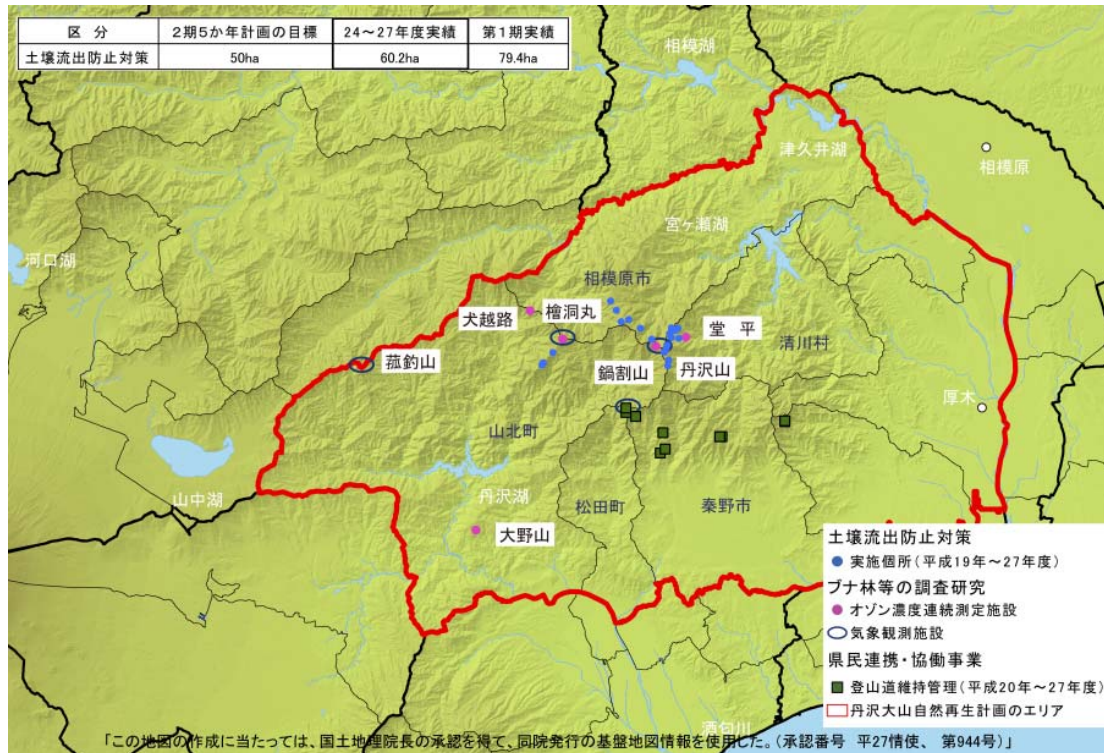
【事業実施箇所図】（平成19～27年度実績）

◇ 県民連携・協働事業では、登山道の補修活動を「大倉尾根線」(H20～)、「鍋割山稜線」(H23～)、「二俣鍋割線」(H23～)、下社大山線 (H25～)、表尾根線 (H26～) の5路線について実施中。  
 シカ管理捕獲は、これまで捕獲を実施していなかった丹沢地域の中高標高域で実施。

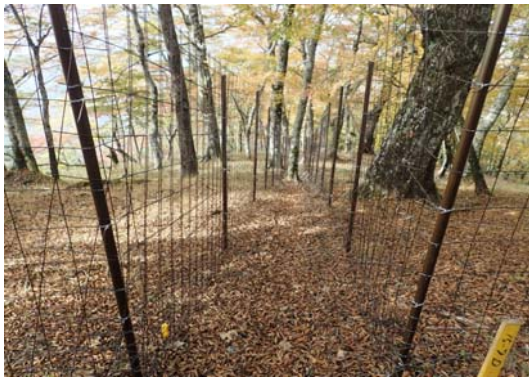
土壤保全対策工事

土壤保全対策工事で設置した植生保護柵。シカによる採食を防ぎ、植生を回復させる。  
写真は、山北町中川に設置した植生保護柵。

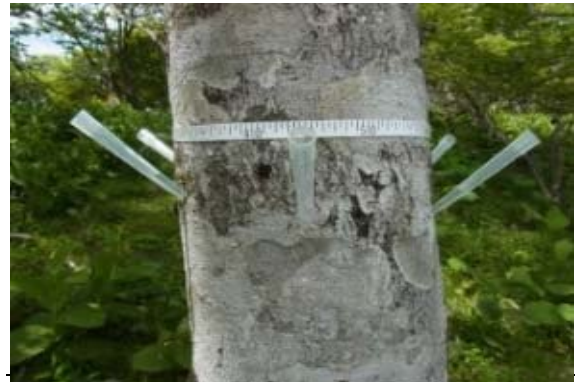
薬剤注入によるブナハバチ防除試験（檜洞丸）

樹幹に注入した薬剤が、水の吸上げに伴い葉に到達することにより、幼虫を防除する技術を開発する。

平成27年度は、繭、成虫、幼虫の各生育ステージのモニタリングから中～大規模の発生が予測され、幼虫粘着シートによる緊急防除事業を実施した。実際の被害は加入道山、大室山、檜洞丸において中規模であった。檜洞丸の現地成木において薬剤の樹幹注入による防除試験を実施し、卵と幼虫に対して高い防除効果と、樹体影響が問題にならないことが確認された。

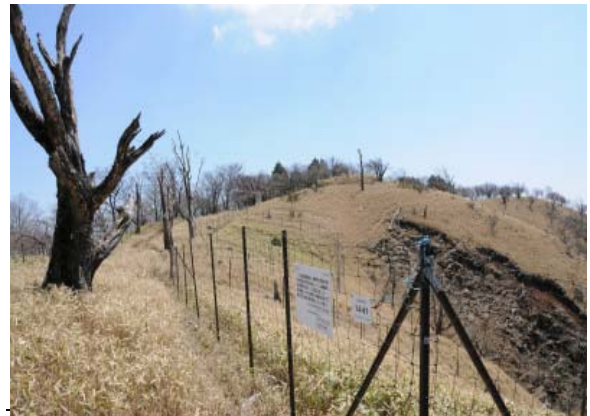
大規模ギャップ森林再生試験地（竜ヶ馬場）

樹木が集団枯死した場所において、柵の有無とササの刈り払い、播種を組み合わせる試験を行い、森林再生の可能性を把握する。

ブナ等樹木が集団で枯死した場所における森林再生の可能性を検討するために、ササ草原の2か所を含む合計5か所で植生と更新木を継続調査した。

平成27年度は、ササ草原では処理(ササ刈取り、播種)間の差異を見出せなかったが、2か所とも

にニシキウツギやマユミ等小高木種の樹高は植生保護柵内で高い傾向があった。林冠ギャップの3か所の調査においても、植生保護柵内で高木種の樹高が高くなっていったが、柵外では樹高30cmを超える高木種はほとんどなかった。希少植物調査では、柵内でクルマバツクバネソウなど7種の県絶滅危惧種の生育を確認するとともに、1961年以降記録のなかったイワノガリヤスの生育も確認できた。

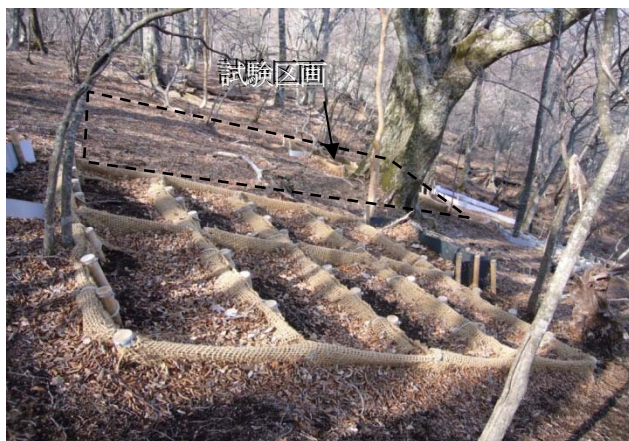
平成 17 年度に施工した「リターロール工」と付帯する施工効果測定施設。

天然繊維のネットを巻いてロール状にしたものを設置することにより、秋に落ちたブナの落葉を風や雨で移動するのを防ぐ。

対策工の下部に設けられた施設によって侵食された土砂を捕捉する。

土壌流出対策工を施工した箇所において、平成 20 年度から施工効果の検証を目的としたモニタリングを実施している。
