### 3 各事業の統合的指標（2次的アウトカム）による評価

### ① 森林モニタリング（人工林現況調査の実施状況）

# ①森林モニタリング（対照流域法調査、森林生態系効果把握モニタリング）

# ②河川モニタリング

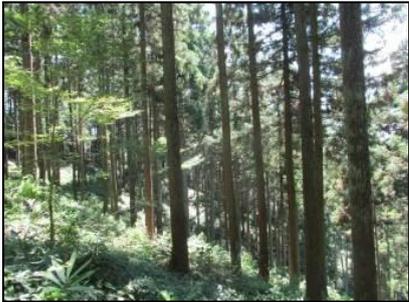
<p><b>Aランク「手入れが行われている」</b> 5年以内に整備されているか、良好に成林している</p>

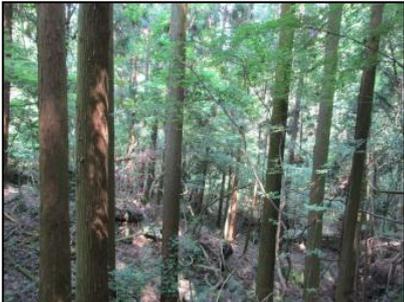
<p><b>Bランク「十分には手入れが行われていない」</b> 概ね10年以内に整備が行われている</p>

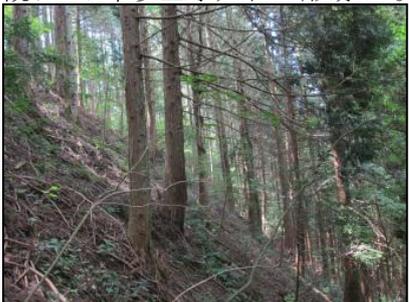
<p><b>Cランク「手入れが長く行われていない」</b> 概ね10年以上手入れの形跡がない</p>

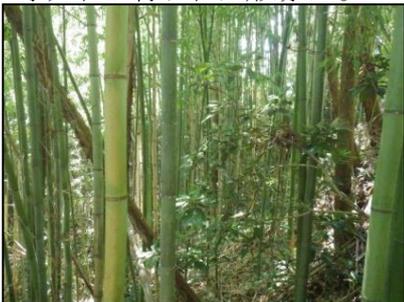
<p><b>Dランク「手入れが行われていない」</b> 手入れが行われた形跡がない</p>

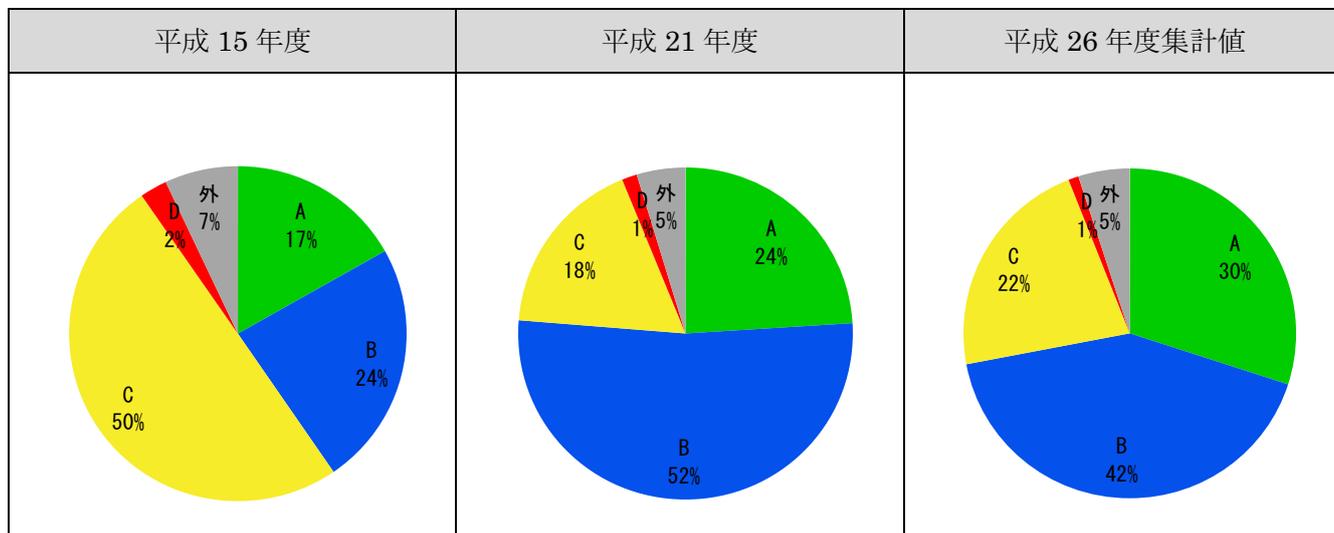
- 平成 15 年度は、「手入れが行われていない人工林（C「長く行われていない」及びD「行われていない」、ランク外「人工林でない）」は約 6 割だったが、26 年度では約 3 割に半減している。
- 平成 21 年度は、「手入れが行われている人工林（A「行われている」及びB「十分には行われていない」ランク）」は約 7 割で、26 年度では継続して約 7 割と大きな変化はなかった。

\*（ランク）外：人工林ではなく広葉樹林化している。

- 平成 15 年度から 26 年度までに、手入れが行われていない人工林 (C 及び D、ランク以外) は、約 6 割から 3 割に半減している。また、手入れの行われている人工林 (A 及び B) は、平成 21 年度、26 年度と約 7 割である。

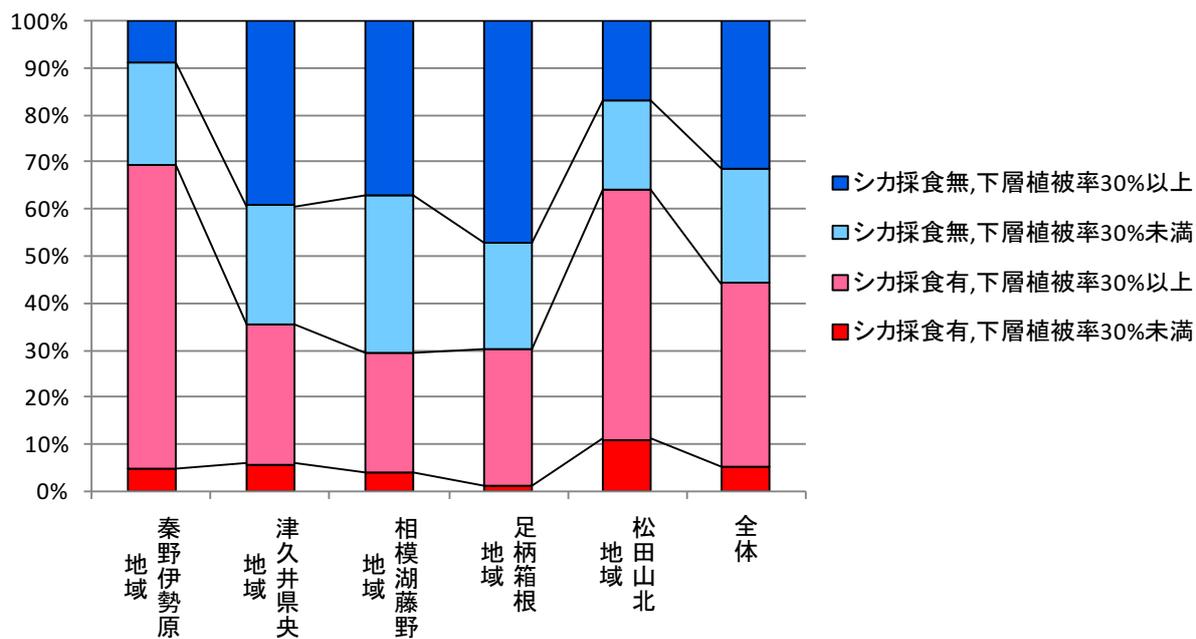
（図 2）シカ採食と下層植被率とのクロス集計結果（調査小班面積割合）

地域的には、特にシカ生息の分布中心である秦野伊勢原地域及び松田山北地域では、図 2 のように、シカ採食による継続的な影響が認められた。

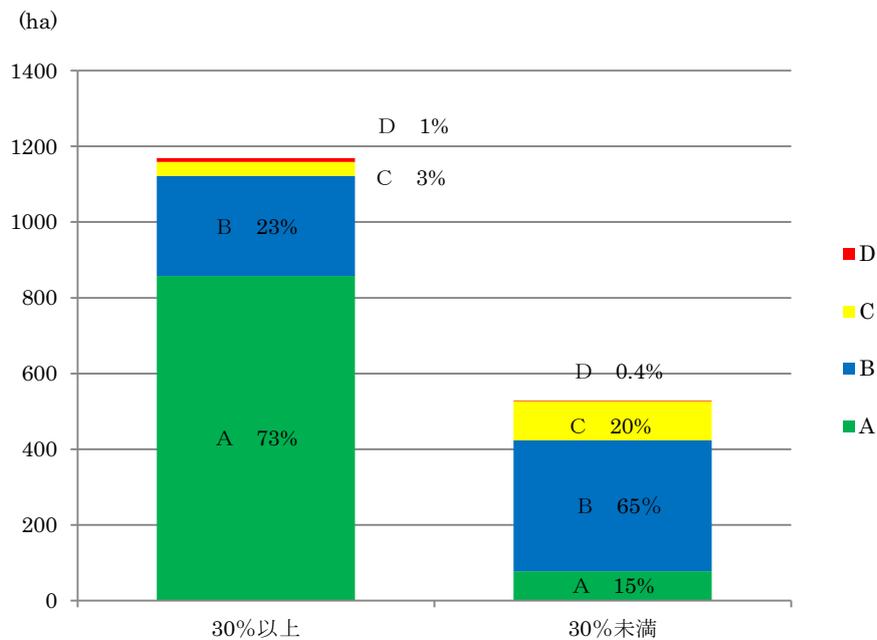
(図3) 下層植被率と人工林の手入れ (A~D) との関係

- 土壌流出に繋がるような植生退行を起こしている箇所 (下層植生が 30%未満) では、まだ十分に手入れが進んでいない B ランク人工林が 65% と多く、下層植生が 30%以上の箇所では、手入れが進んだ A ランク人工林が 73% と多かった。
- シカによる下層植生への影響がある状況では、B ランク人工林は、下層植生の回復を図るためにも、引き続き、継続した手入れが必要な状況である。

人工林の手入れの進み具合を調査した結果によると、平成 15 年度から 26 年度までに、手入れが行われていない森林の割合は、約 6 割から約 3 割に半減しています。また、林内の下層植生の状況を見ると、土壌流出につながるような植生退行を起こしている箇所（下層植生の植被率が 30%未満）においては、手入れは行われているものの十分ではない森林（B ランク）が 65%と最も多い一方、下層植生の植被率が 30%以上の箇所では、手入れが十分に行われている森林（A ランク）が 73%と最も多くなっています。

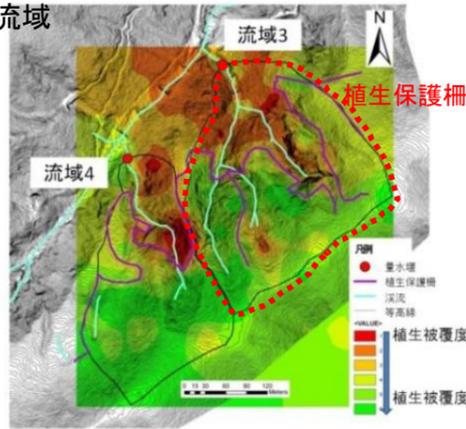
下層植生の被覆度の分布

大洞沢の試験流域の下層植生の被覆度の分布をみると、尾根の傾斜の緩い場所にはシカの嗜好性種を中心とした下層植生が繁茂しているものの、流域の下部や溪流沿いが裸地となっており土壌が流出している。

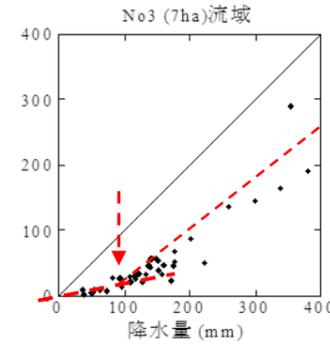
流域N03における直接流出量と降水量の関係

大洞沢の各流域では、総降水量が100mmを超えると急激に直接流出量が増加する。  
2010～2011年の総直接流出量の総降水量に対する割合は、流域N03（実施流域）で35%、流域N04（対照流域）で33%であった。  
※直接流出量；降雨に伴う一時的な河川流量の増加分

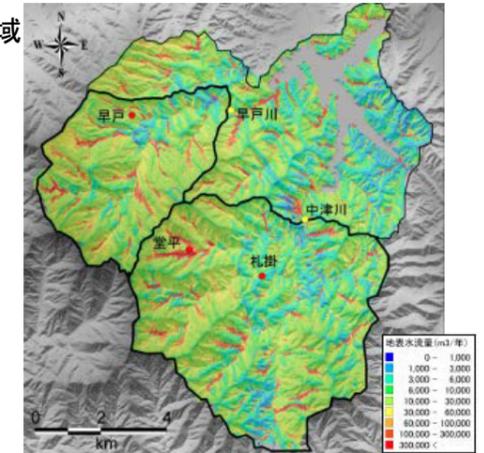
表流水の年間積算値の分布※赤・黄で多い

宮ヶ瀬ダム上流域を対象に大洞沢の現地観測データ等を用いて、水循環モデルの現況再現解析を行った。  
再現性が検証されたモデルを用いて、事業実施前の水流出を再現したところ、表流水の年間積算値の分布図から、下層植生が衰退した森林斜面の地表流の発生を確認。

※解析の降雨条件は2006年の年間降水量（平年並み）

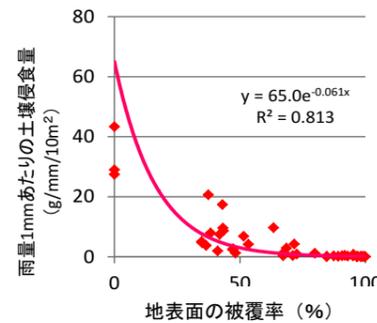
地表面の被覆率と土壌侵食量の関係

下草と落葉を合わせた地表面の被覆率75%以上で土壌は流出しない。  
地表面の被覆率が低いほど、降った雨のうち地中に浸透せず地表流として流出する割合は多い。被覆率が高いと大雨でも地表流の発生は少ない。

- ・下層植生衰退箇所（植生被覆率1%）では、1年間に最大1cm程度の表層土壌が流出
- ・下草と落葉を合わせた地表面の被覆率が減少するほど、地表流・土壌流出ともに増加
- ・下草と落葉を合わせた地表面の被覆率75%以上で、土壌の流出はほとんど発生しない
- ・斜面の地表流発生・土壌の流出と下流の水の濁り（浮遊土砂流出）は連動して発生  
→ 水源涵養機能保全・再生には、下層植生の回復・維持が最低要件だと確認

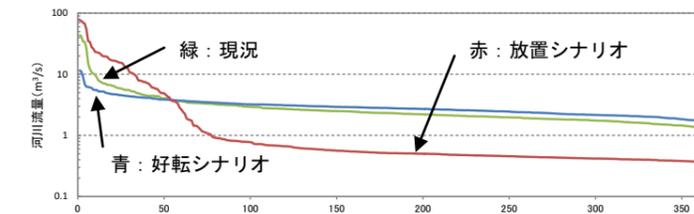
宮ヶ瀬ダム上流中津川の流況曲線  
(年間の日流量を多い順に並べ替えたグラフ)

水循環モデルにより、下層植生状態のシナリオ別に1年間の雨量に応じた河川の流量（流況）を解析したところ、下層植生が十分回復すると年間の流量の差が小さくなる傾向、一方、下層植生が大きく衰退すると年間の流量の差が大きくなるとの予測結果。

※解析の降雨条件は2006年の年間降水量

- ・宮ヶ瀬ダム上流域のシミュレーション解析からは、好転シナリオ（現況より下層植生が豊富な状態へ変化）では森林斜面の地表流が減少し、結果的に年間の河川流量の差が小さくなるとの予測結果を得た。一方、放置シナリオ（現況より下層植生が衰退）では、森林斜面の地表流が増加し、年間の河川流量の差が大きくなるとの予測結果  
→ 対策実施の有無がダム上流域スケールの機能に影響するとの予測

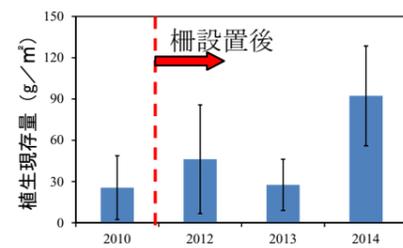
柵内の植生被覆のある調査区画の植生現存量の推移

柵で囲った流域N0.3では、裸地の植生回復はみられないものの、下層植生（嗜好性植物）のある箇所では植生現存量が増加。

- 東丹沢大洞沢；一方の流域でシカを締め出したところ、2年後に植生現存量は増加。現時点では裸地全面の植生回復には至っておらず、水の流出特性の変化も未検出
- 小仏山地貝沢；・良好に管理された人工林で、まとまった間伐（群状・定性）と木材搬出を行い、溪流沿いでは間伐と除伐を控えたところ、森林施業に伴う短期的な水質や水の濁りへの負の影響はみられなかった  
→ 効果を結論づけるには時間経過が不十分だが、想定された初期段階の変化は確認

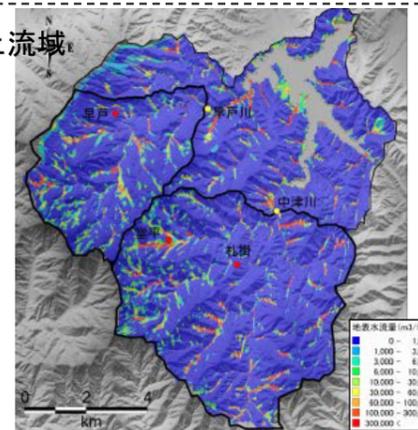
表流水の年間積算値の分布  
※青で少ない

宮ヶ瀬ダム上流域の現況再現性が検証された水循環モデルを用いて、林分スケールの土壌侵食調査で得られた知見を踏まえ、ダム上流全体で下層植生が大幅に回復した場合（好転シナリオ）の水流出を解析したところ、森林斜面の地表流が大幅に減少との予測結果

※解析の降雨条件は2006年の年間降水量（平年並）

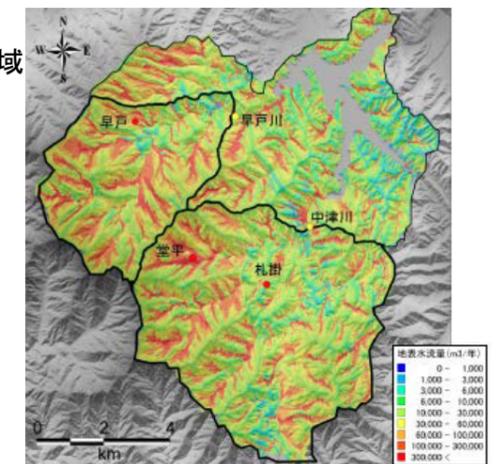
表流水の年間積算値の分布※赤・黄で多い

宮ヶ瀬ダム上流域で構築した水循環モデルにより、林分スケールの土壌侵食調査で得られた知見を踏まえて事業を実施せずにダム上流全体で下層植生の衰退が大幅に進んだ場合（放置シナリオ）の水流出を解析したところ、森林斜面の地表流が大幅に増加との予測結果

※解析の降雨条件は2006年の年間降水量（平年並）

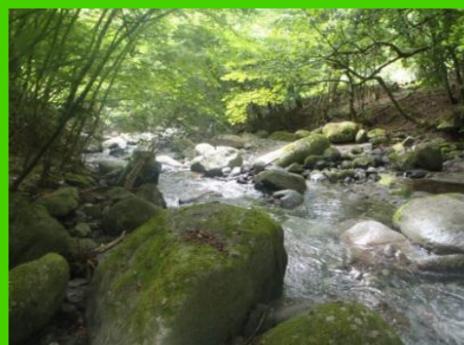
## 酒匂川水系 森林地域

平均スコア値 7.97→8.06 (+0.09)  
瀬や淵のある水の流れば自然の浄化機能も高く、平均スコア値も高い。

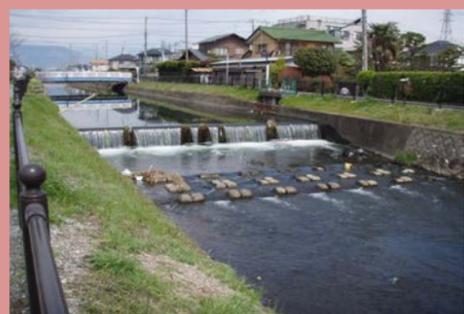
## 酒匂川水系 市街地

平均スコア値 6.15→5.97 (△0.18)

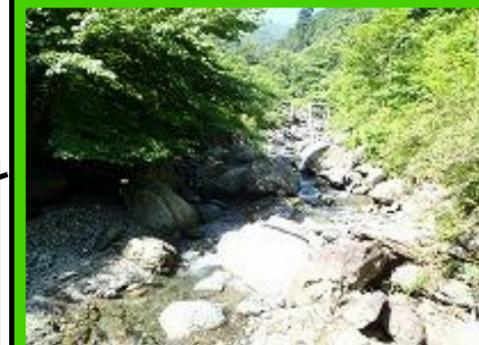
## 相模川水系 森林地域

平均スコア値 7.42→7.91 (+0.49)

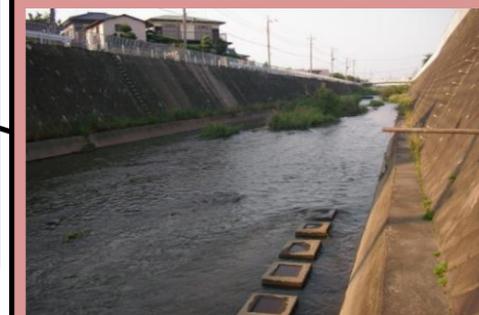
## 相模川水系 市街地

平均スコア値 4.75→4.35 (△0.35)  
コンクリート護岸で直線的な流れは自然の浄化機能が低く、平均スコア値も低い。

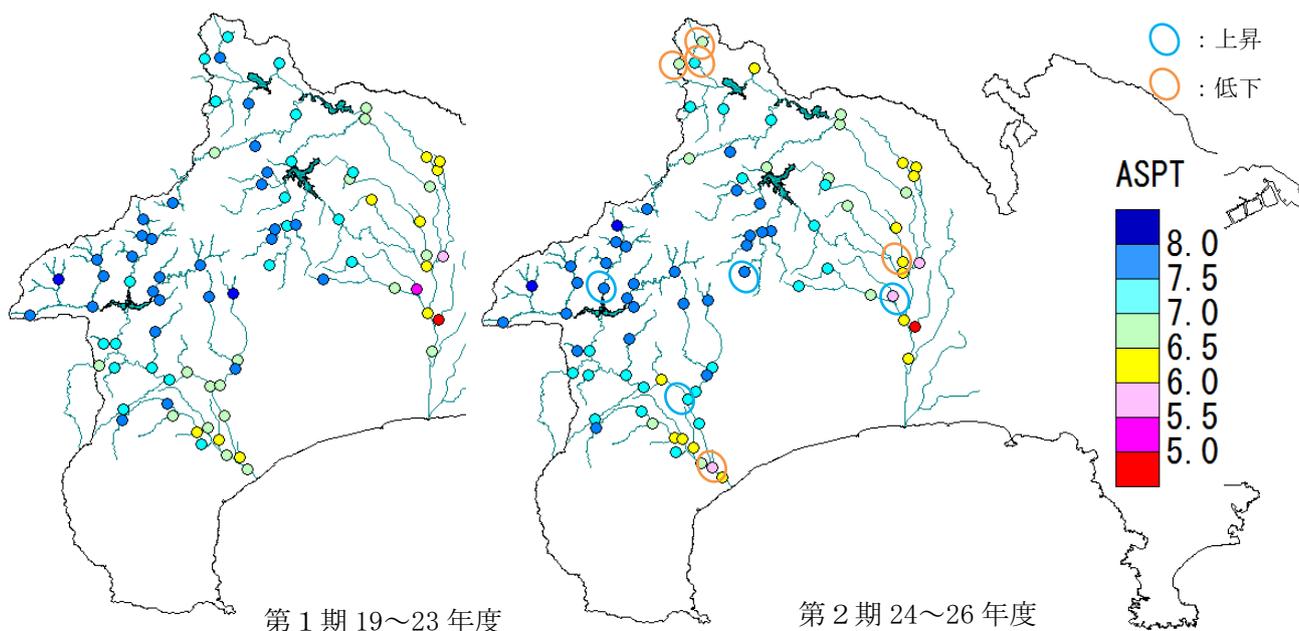
図 1 平均スコア値の経年変化

水質及び自然度の評価指標である平均スコア値の経年変化を図 1 に示す。相模川水系では 2 地点で上昇 (0.5) し、4 地点でやや低下 (0.5~0.6) していた。酒匂川水系では 2 地点でやや上昇 (0.5~0.6) し、1 地点でやや低下 (0.5) していた。上昇した地点を青色、低下した地点を橙色で示す。

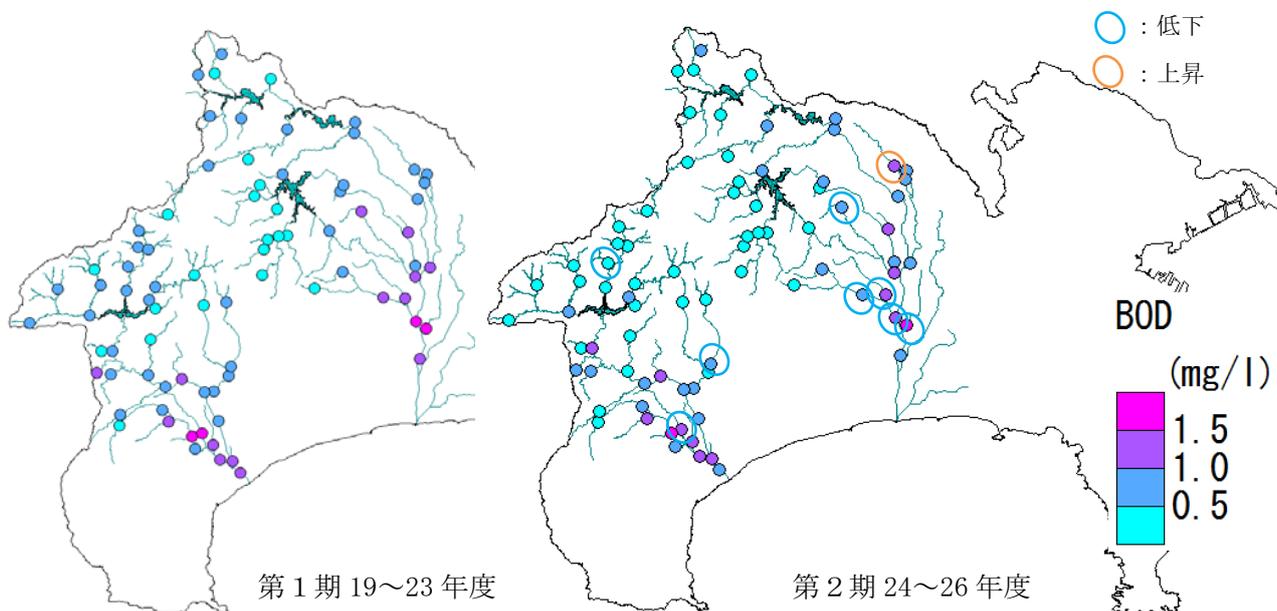
図 2 BOD の経年変化

有機汚濁の評価指標である BOD の経年変化を図 2 に示す。相模川水系では、5 地点で低下 (0.3~0.7mg/l) し、1 地点でやや上昇 (0.4mg/l) していた。酒匂川水系では、3 地点で低下 (0.30~2.94mg/l) していた。低下した地点を青色、上昇した地点を橙色で示す。

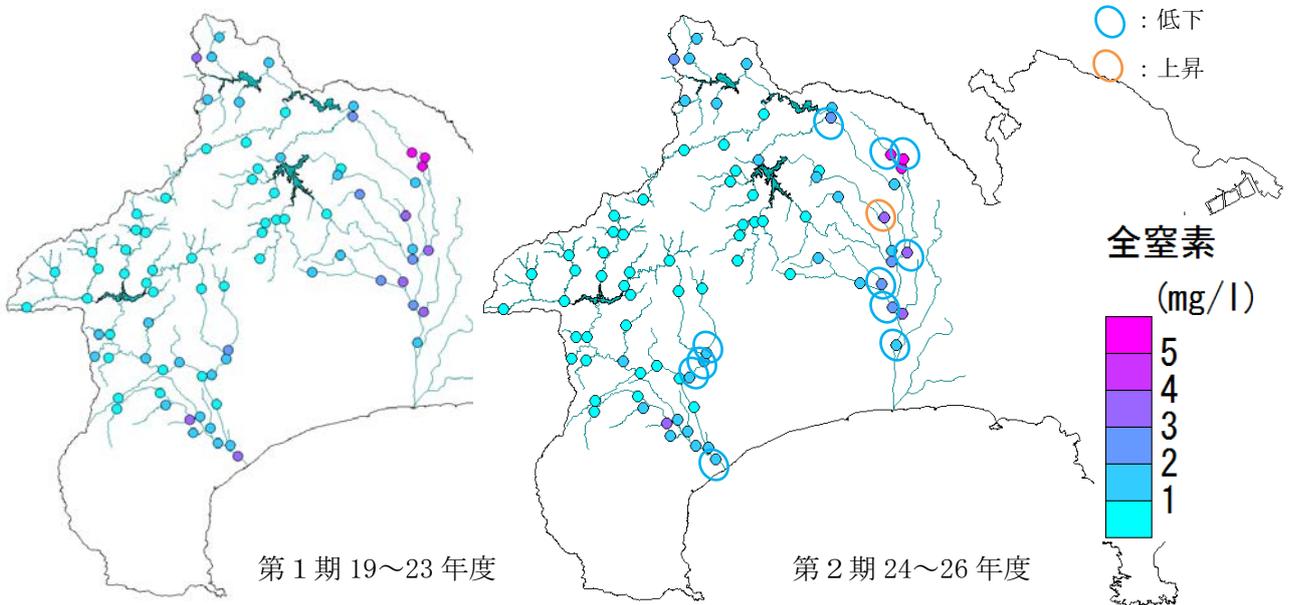
図3 全窒素の経年変化

富栄養化の評価指標である全窒素の経年変化を図3に示す。相模川水系では、7地点でやや低下(0.40~0.90mg/l)し、1地点でやや上昇(0.40mg/l)していた。酒匂川水系では、4地点で低下(0.42~1.50mg/l)していた。低下した地点を青色、上昇した地点を橙色で示す。

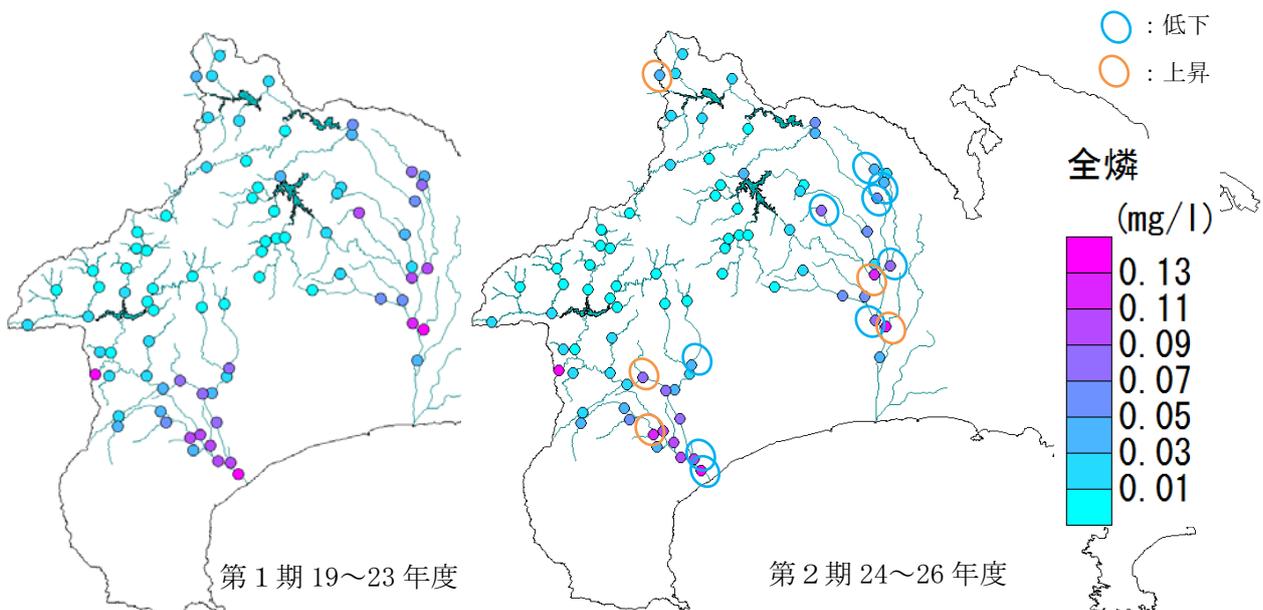
図4 全リンの経年変化

富栄養化の評価指標である全リンの経年変化を図4に示す。相模川水系では、6地点でやや低下(0.010~0.030mg/l)し、3地点でやや上昇(0.010~0.026mg/l)していた。酒匂川水系では、3地点で低下(0.010~0.208mg/l)し、2地点でやや上昇(0.011~0.025mg/l)していた。低下した地点を青色、上昇した地点を橙色で示す。

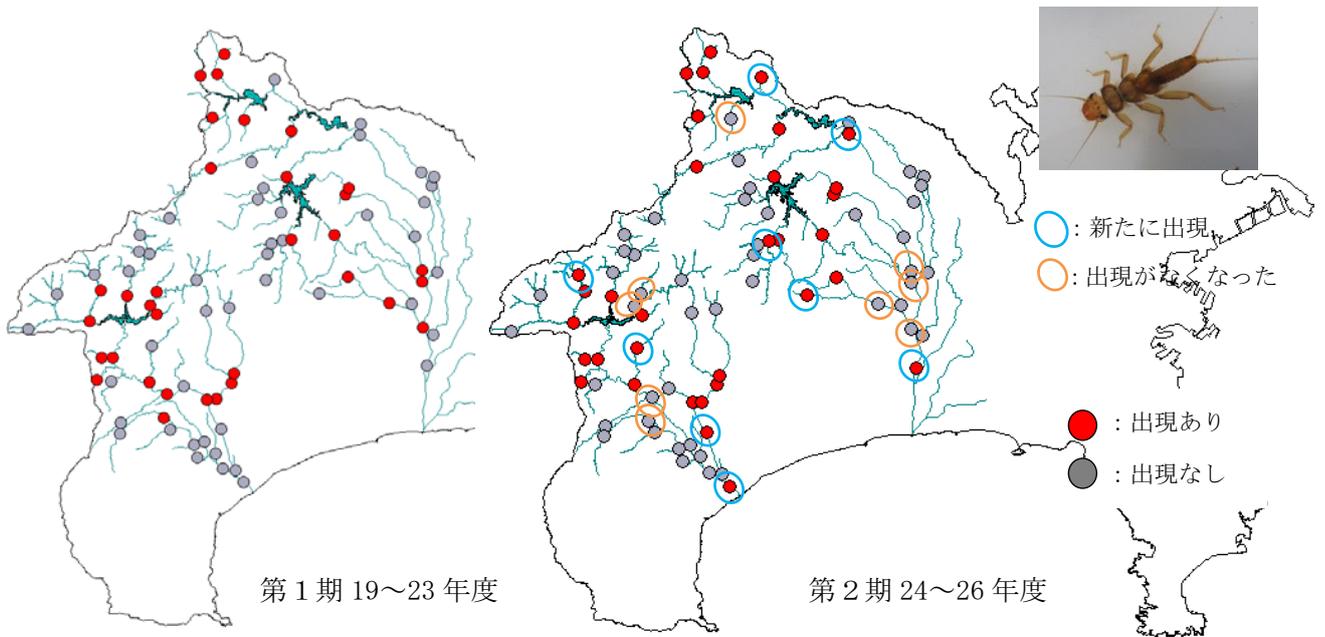
図5 カミムラカワゲラ出現状況の経年変化

きれいな水質の指標種であるカミムラカワゲラ及びヘビトンボの出現状況の経年変化を図5、6に示す。カミムラカワゲラは、相模川水系では5地点で新たに出現し、5地点で出現がなくなり、酒匂川水系では4地点で新たに出現し、4地点で出現がなくなった。ヘビトンボは、相模川水系では2地点で新たに出現し、3地点で出現がなくなり、酒匂川水系では4地点で新たに出現し、4地点で出現がなくなった。新たに出現があった地点を青色、出現がなくなった地点を橙色で示す。

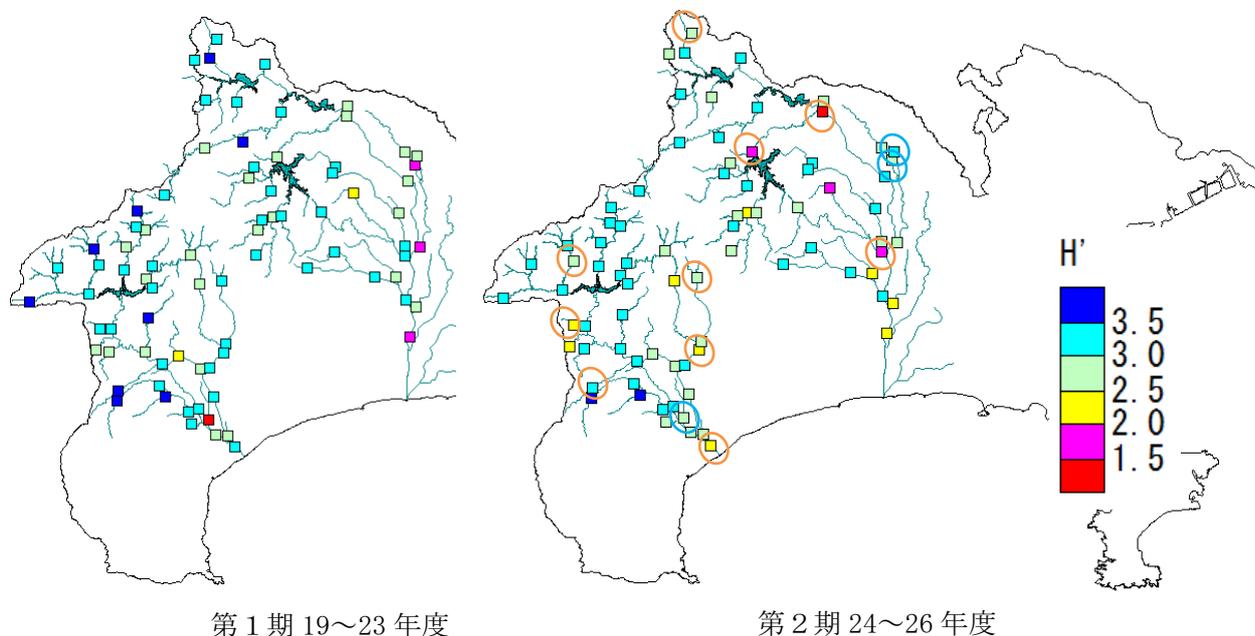
図7 多様度指数の経年変化

生物多様性の評価指標である多様度指数の経年変化を図7に示す。相模川水系では2地点で上昇（0.71～1.05）し、4地点で低下（0.76～1.54）していた。酒匂川水系では1地点で上昇（1.19）し、6地点で低下（0.70～0.98）していた。上昇した地点を青色、低下した地点を橙色で示す。

多様度指数（ $H'$ ）： 生物多様性の評価指標。底生動物に対して、種数と、それぞれの種に属する個体数を基にして計算される。種類数が多いほど、かつ種ごとの個体数が均等なほど高い値となる。

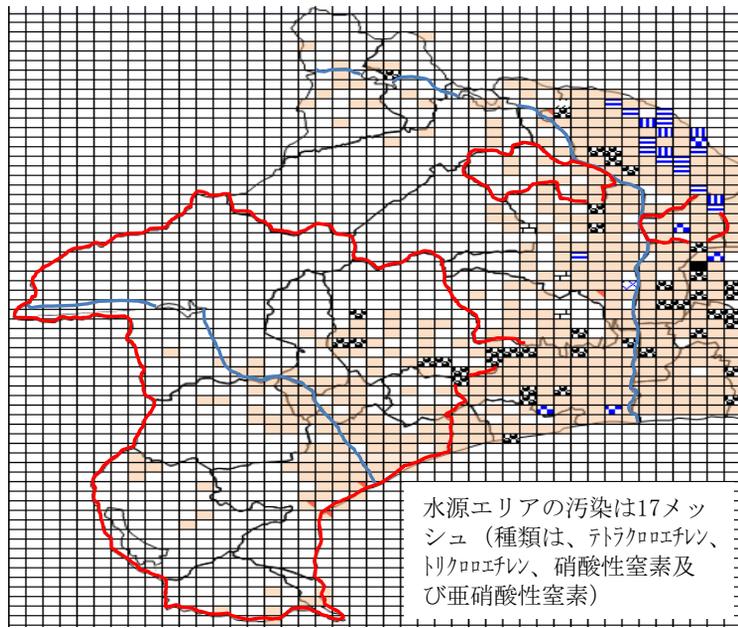
（平成14年度～17年度）  
環境基準非達成地点

水源エリアの地下水質汚染状況は、平成14年度～17年度が17メッシュであったのに対し、平成22年度～25年度は3メッシュであり汚染箇所が減少している。

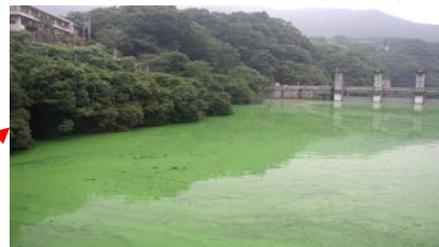
### 平成18年度のアオコ異常発生 (相模湖)

<原因> 「第9回相模・城山ダム水質直接浄化対策検討委員会資料」によると、春先および秋期の気温が上昇傾向にある中で暖冬による流入量の減少や表層水温の上昇などが重なったため、アオコ発生期間が長くなったと推定。

- ・平成19年から水源施策を開始
- ・平成20年からエアレーションの開始時期を4月から3月に早めた。

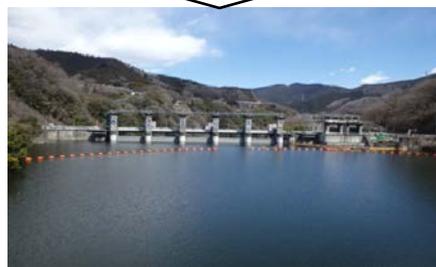
相模湖の現況

相模湖・津久井湖における栄養塩（TN、TP）は依然として高い状況であるが、エアレーションによりアオコの発生が抑制されている。
