## 2 丹沢大山の保全・再生対策

### I どのような事業か

II 平成25年度（5か年計画2年目）の実績はどうだったのか

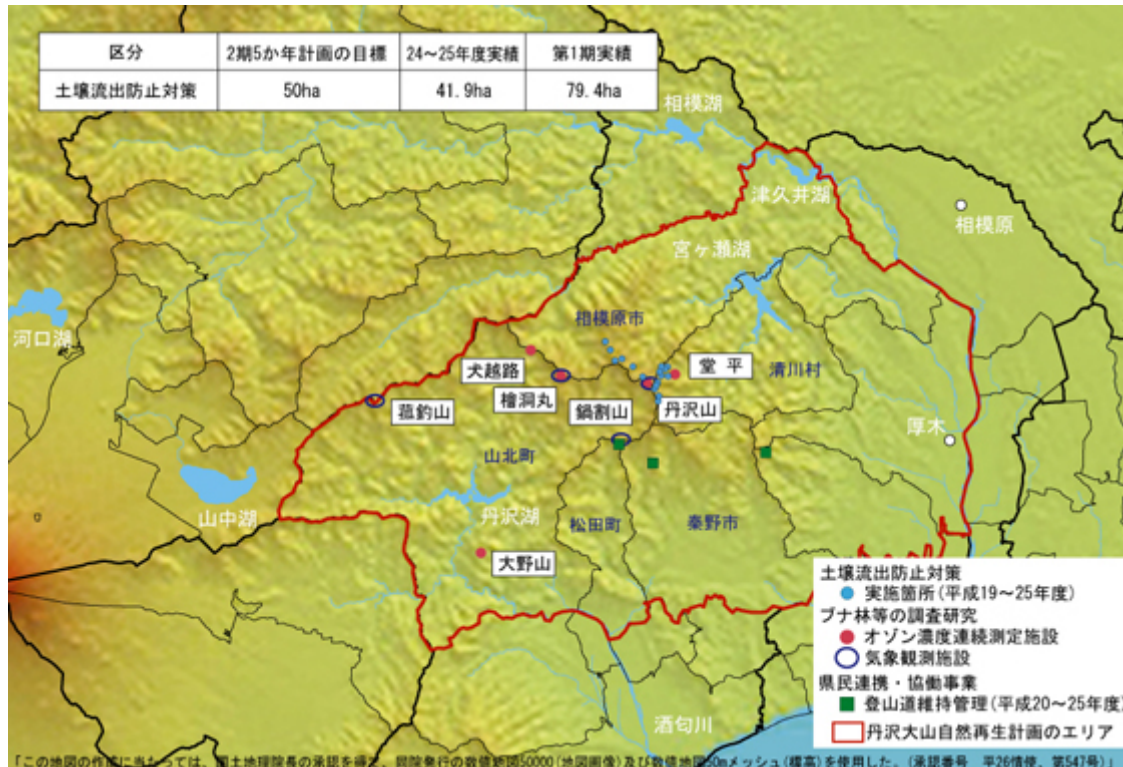
【 事業実施箇所図 】（平成19～25年度実績）

◇ 県民連携・協働事業では、登山道の補修活動を「大倉尾根線」(H20～)、「鍋割山稜線」(H23～)、「二俣鍋割線」(H23～)、下社大山線(H25～)の4路線について実施中。  
シカ管理捕獲は、これまで捕獲を実施していなかった丹沢地域の中高標高域で実施。

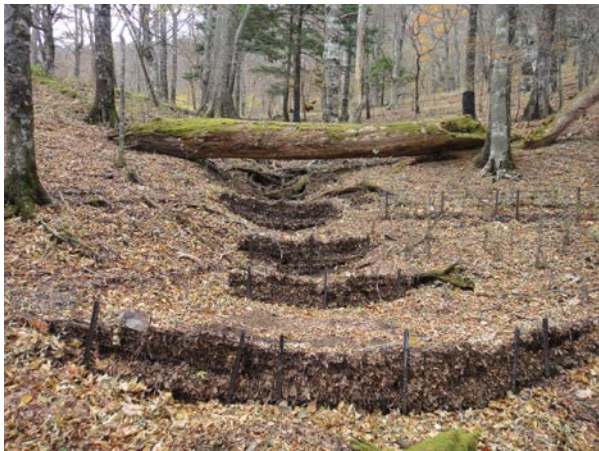
土壤保全対策工事 (清川村 丹沢山東側山腹)

土壤保全対策工事で設置した金網筋工の設置後 5 年の状況。侵食箇所は落葉落枝が堆積し、森林土壌の流亡を抑えている状況がうかがえる。

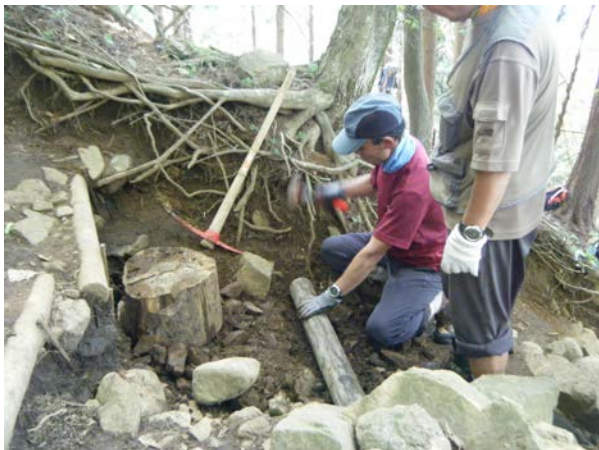
県民連携・協働事業 (大倉尾根線)

協定締結団体は、登山道補修に必要な資機材の提供を受け、ボランティアによる登山道の維持管理を実施する。

「丹沢大山自然再生基本構想」に基づき実施される登山道整備や山のごみ対策、環境配慮型トイレへの転換など県民連携・協働活動について、県民と行政の連携を図る仕組みを構築しつつ、活動を促進する。

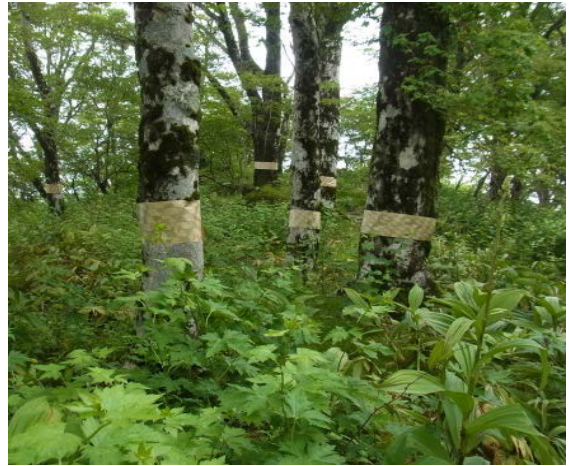
ブナハバチの幼虫の防除試験 (大室山)

幹を徘徊する幼虫を効果的に捕獲する粘着シート防除法を開発する。

平成25年度は、繭、成虫、幼虫の各生育ステージのモニタリングから、大発生が予測されたことから、粘着シートによる防除試験、薬剤注入による防除試験を実施した。

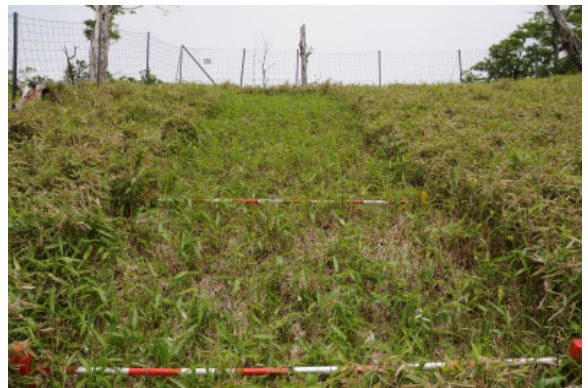
大規模ギャップ森林再生試験 (竜ヶ馬場)

樹木が集団枯死した場所において、柵の有無とササの刈り払い、播種を組み合わせる試験を行い、森林再生の可能性を把握する。

平成25年度は、ササ草原の2か所で埋土種子量を把握するとともに、秋期にササの刈り払いと播種を組み合わせた試験を開始した。

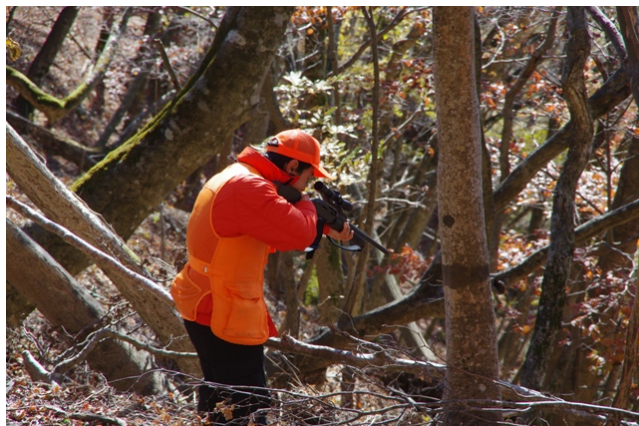
#### ワイルドライフ・レンジャーによるシカ捕獲

捕獲技術と専門知識を有する派遣職員が、従来の巻狩り(組猟)の実施が難しい稜線部等において、現地条件やシカの生息状況に応じた多様な手法を検討・実施。(写真は、山北町中川における忍び猟の様子)

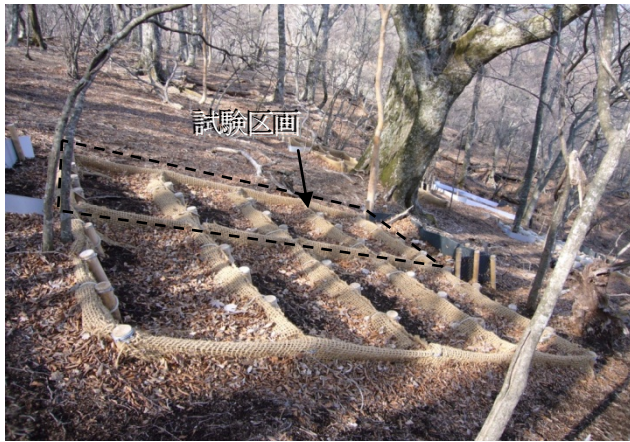
←写真

平成 17 年度に施工した「リターロール工」と付帯する施工効果測定施設。

天然繊維のネットを巻いてロール状にしたものを設置することにより、秋に落ちたブナの落葉を風や雨で移動するのを防ぐ。

対策工の下部に設けられた施設によって侵食された土砂を捕捉する。
