県内における水質事故の発生状況と環境科学センターの役割

調査研究部 秀平 敦子

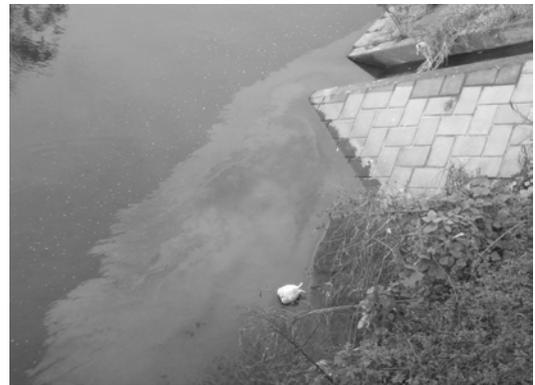
写真 1 油が流出した河川

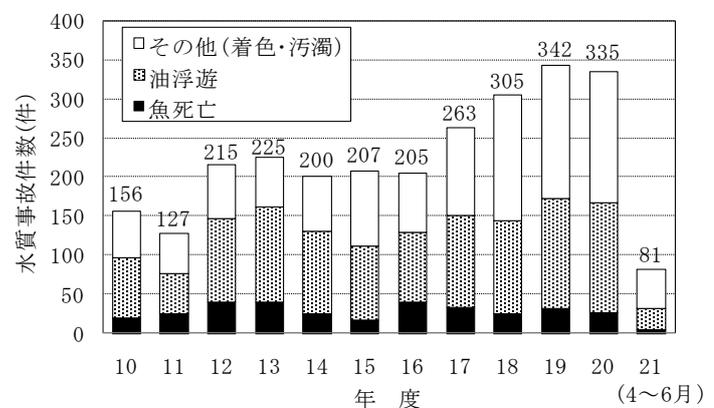
水質事故の発生件数は、近年増加しており、平成 18 年度以降は 1 年間に 300 件を超える状態が続いています（図 1）。

図 1 水質事故発生件数の推移

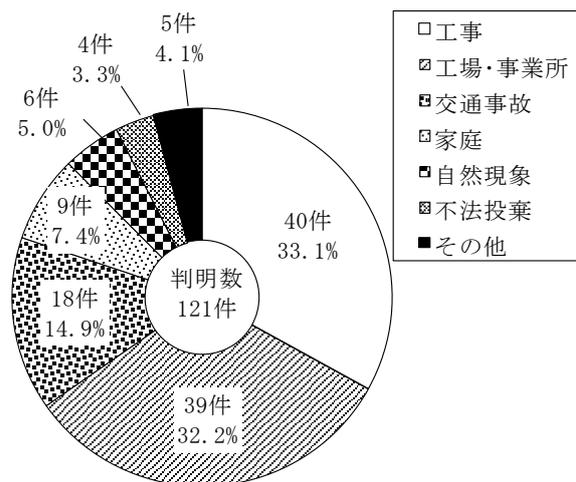
水質事故が発生した際に原因が判明する割合は低く、全体の40%前後です。なかでも、魚の死亡事故における判明率は低く、魚死亡事故全体の20%前後となっています。

水質事故の主な原因は、工場など事業所での給油中のオーバーフロー事故や施設の故障など人為的なミスによるものが多く、屋外に保管していた廃油などが降雨により河川に流出した事例もあります。

図2 水質事故の原因判明数(平成20年度)

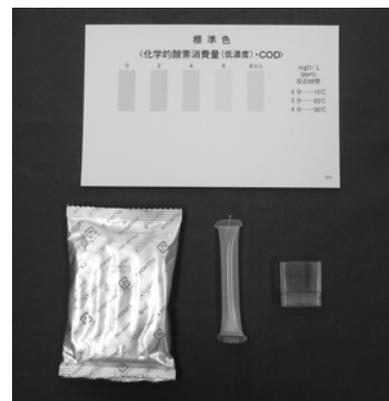
写真2 パックテスト

環境科学センターでは、日ごろから水質事故などの緊急事態に対応できるように、分析体制を整えています。また、毎年行われている市町村や地域センターの新任職員向けの研修において、水質事故発生時における簡易分析の重要性や河川水の採水方法、パックテストなど簡易測定器具の使い方について講義を行っています。

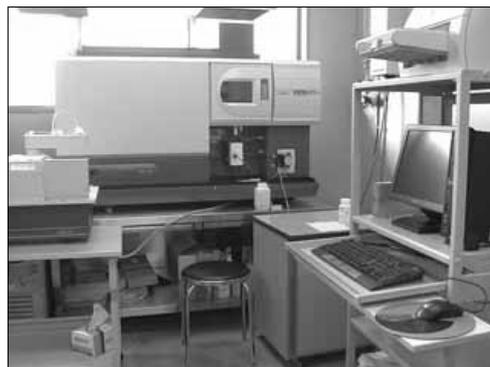
写真3 カドミウム・鉄などの重金属類を測定する誘導結合プラズマ発光分析装置

分析項目は多岐にわたっています。一般的な有機汚濁の指標である化学的酸素要求量（COD）、生物化学的酸素要求量（BOD）のほか、重金属類などの無機化合物の分析、フェノール類、農薬などの有機化合物の分析、浮遊している油の種類（動・植物油または鉱物油）の判定、顕微鏡による形態観察までいろいろあります。

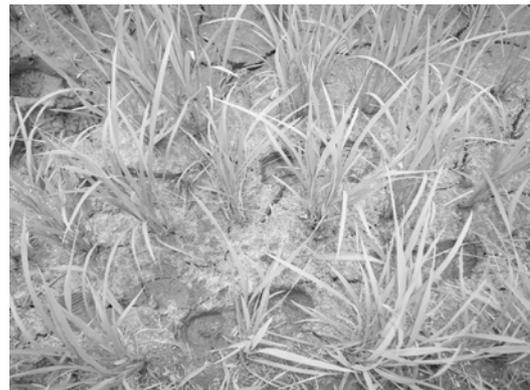
平成 20 年夏、紙のような異物が水田や周辺の水路に広がっていると住民からの通報がありました。現場が製紙業を営むD社の周辺であることから、水田上に広がっている紙のような異物や水田の土壌を採取するとともに、D社の製品について、生物顕微鏡による検鏡を行いました。

写真4 稲の根もとに出現した紙のような異物

その結果、水田上に広がる異物は、すべて緑藻類及びその枯死した細胞膜であることが判明し、繊維状であるD社の製品とは全く異なることがわかったため、住民の不安を解消することができました。
