金目川での環境保全のための市民との協働の取組について

—生物保全を目的としたGISデータベースの構築と活用—

○大塚知泰、三島聡子、斎藤和久、石綿進一、安部明美(神奈川県環境科学センター)
佐々木園子(金目川水系流域ネットワーク)

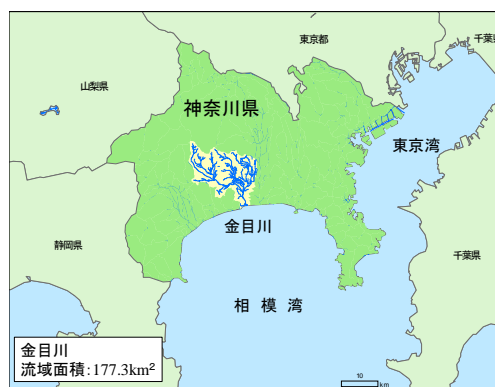
図1 金目川流域

金目川は、丹沢山地を源流とし、相模湾に注ぐ流域面積が約 177 km^2 の河川である(図1)。その中下流部は、市街地を流下していることから、河川環境に対する市民の関心も高く、市民団体による環境保全の活動が行われている。市民団体が地域での保全活動を行うにあたり活動目標を設定する時は、活動地域の現況を把握する必要があるが、水質や生物の分布といった情報源は、多岐にわたり、その収集にも専門的な知識が必要とされる場合がある。

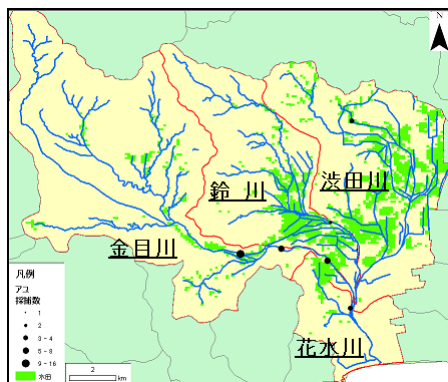
図 3 金目川流域水田とアユの分布図

図 3 は、流域の土地利用における水田の分布と生物調査によるアユの生息状況である。金目川では、渋田川、鈴川、金目川本川の主に 3 つの支流に分かれるが、アユの分布は金目川本川に多い。図 4 は、農業用の取水堰の分布である。図 3 に示すとおり、渋田川、鈴川の中流域に水田の分布がみられ、その地域に堰が多くあり、河川から多く取水されていることがわかる。このような河川の利用は生物の生息環境へも何らかの影響を与えていることが類推された。

金目川は、図3に示すように、流域の中流部に水田が多く分布していることから、金目川の水質は、水田で使用される農薬等の化学物質の影響を受けていると考えられた。そこで、水田耕作期間の金目川の水質変化と河川生態系への影響について、平成16～18年度にかけて機器分析による水質調査等を行った。

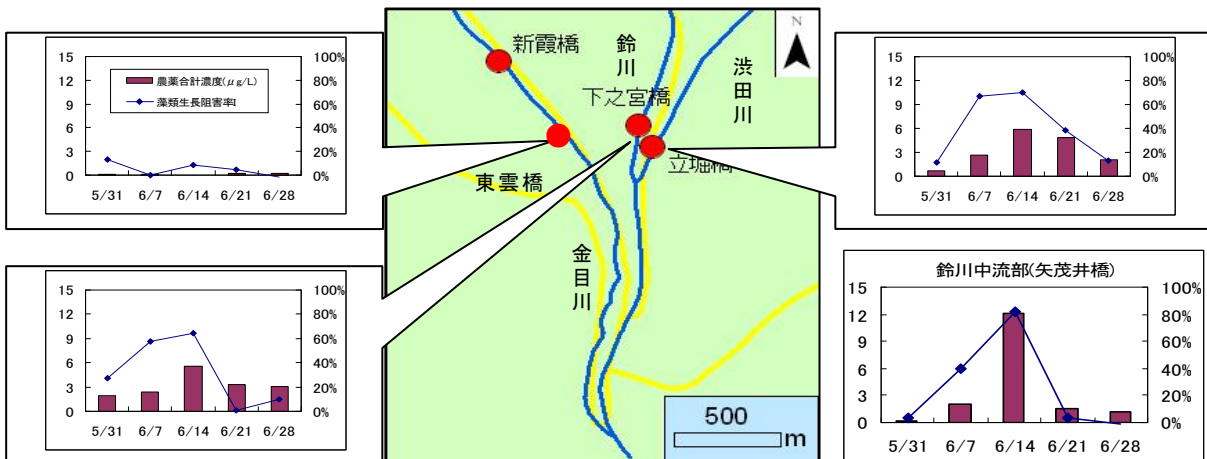
図9 藻類生長阻害率と農薬濃度の推移

藻類生長阻害試験の調査結果を図9に示す。下流部では渋田川と鈴川で藻類の生長阻害が確認された。試験を行った河川水の水質を調べたところ、除草剤が検出されていることから、環境中でも藻類の生長に影響を及ぼしている可能性が示唆された。また、鈴川中流の支川(矢茂井橋)では、約80%の阻害と農薬の検出が確認された。
