川崎市の石綿（アスベスト） 濃度測定について

川崎市環境総合研究所 地域環境・公害監視課
山田 大介

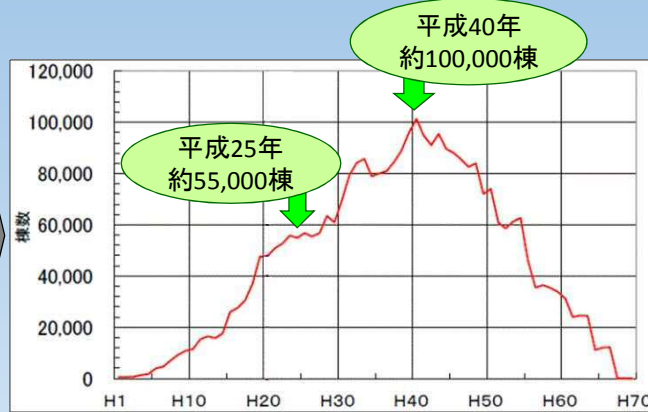
民間建築物の年度別解体棟数(推計)

輸入量約1,000
万トンの8割以上
を建材に使用

- ・解体件数は当面増加を続けるため、石綿飛散防止対策の徹底が必要。
- ・また、その一環として環境中及び解体等工事現場の石綿濃度測定を実施

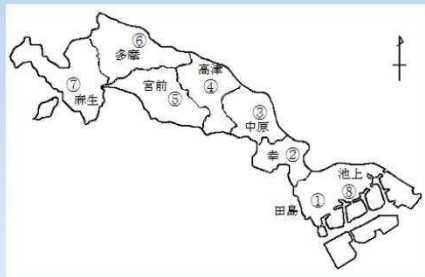
現在の川崎市内の調査地点

測定地点	属性
①	田島(川崎区)	一般環境
②	幸(幸区)	一般環境
③	中原(中原区)	一般環境
④	高津(高津区)	一般環境
⑤	多摩(多摩区)	一般環境
⑥	宮前(宮前区)	一般環境
⑦	麻生(麻生区)	一般環境
⑧	池上(川崎区)	道路沿道

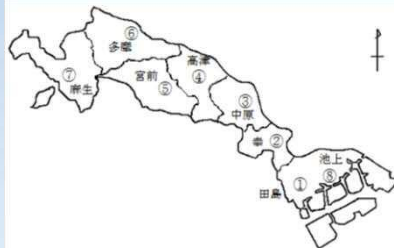
川崎市内の測定地点

測定地点	属性	場所	測定時期
①	田島	一般環境	田島支援学校(川崎市田島町20-5)	S62~
②	幸	一般環境	幸スポーツセンター(幸区戸手本町1-11-3)	H17~
③	中原	一般環境	中原区役所保健福祉センター(中原区小杉町3-245)	S61~H4, H6, H8~
④	高津	一般環境	生活文化会館(高津区溝口1-6-10)	H17~
⑤	宮前	一般環境	宮前平小学校(宮前区宮前平3-14-1)	H17~
⑥	多摩	一般環境	登戸小学校(多摩区登戸1329)	H17~
⑦	麻生	一般環境	弘法松公園(麻生区百合丘2-10)	S62~H4, H6, H8~
⑧	池上	道路沿道	池上新田公園前(川崎市池上3)	S61, S63~H2, H17~
