横浜市におけるアスベスト分析について

○永井 敬祐、加藤 美一、蝦名 紗衣（横浜市環境科学研究所）

横浜市環境科学研究所では、走査型電子顕微鏡（SEM）とエネルギー分散型X線分析装置（EDS）を用い、昭和61年度から現在まで、横浜市内の一般大気環境中のアスベスト濃度分析を定期的に行っている。また、建材中のアスベスト含有分析も行っており、庁舎管理・規制指導に役立てている。

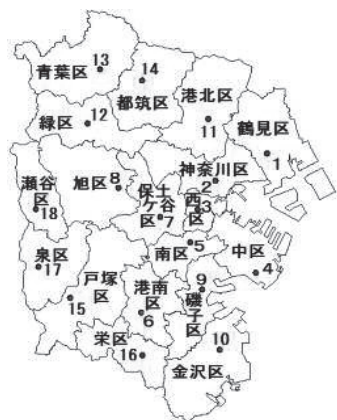
図2 採取地点図(左)と平成18～28年度のアスベスト濃度(本/リットル)(右)

昭和61年度～平成9年度は、鶴見、港北、港南、神奈川区から3地点を選んで調査を行い(年1～2季)、以降は年4季で、平成18～21年度は市内全区18地点、平成22年度からは市内6区6地点(3年で18区)で実施している(図2)。その結果の年平均値の推移を図3に示した。これより昭和61年度～平成2年度の濃度は比較的高く、近年は低濃度の推移であるといえる。図2右表のとおり、平成18年度以降、各地点の濃度範囲は、0.04未満～0.66本/リットル(※1)となっている。大気環境中アスベスト濃度に環境基準はないが、WHOの環境保健クライテリア(※2)によると、世界都市部の一般環境中アスベスト濃度は1～10本/リットル程度で、この程度であれば健康リスクは検出できないほど低いとされ、本市の調査結果も問題になるレベルではないと考えられる。
