神奈川県

マイクロプラスチック (MP) とは

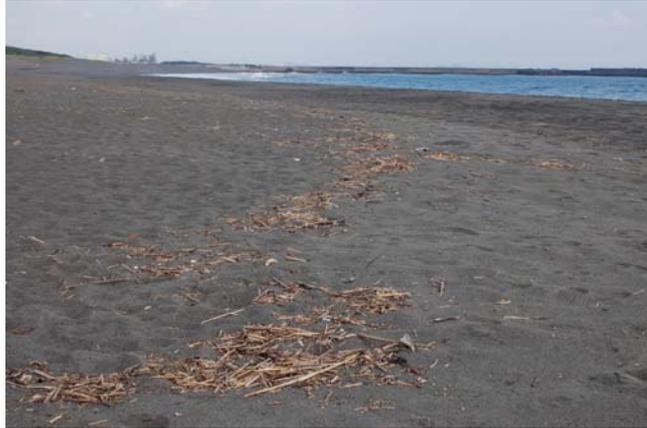
高浜台海岸の満潮線

- ✓ 湾内のMPが漂着する部位である**満潮線**（満潮線のMPが潮汐の作用で海中との往來を繰り返す）

《海岸》

40cm四方の採取区画を設定

約3cmを削り取り、4.75mmメッシュで篩い分け

【通過物】

《実験室》

0.84mmメッシュで篩い分けし、大きなMPをピンセットで採取

※

4倍量の水道水に投入後攪拌、浮遊物からMPをピンセットで採取【比重分離】

形状と色の記録、長軸長さの計測【実体顕微鏡】

材質を判別（PE、PP、PS、その他）【FTIR】

※ 浮遊物がなくなるまで繰り返す

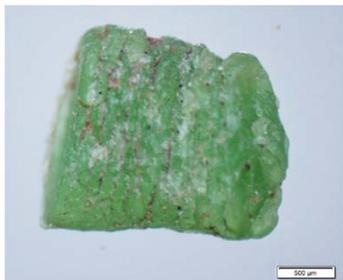
PE(ポリエチレン)破片 スケール500μm

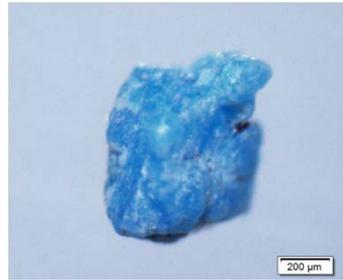
PP(ポリプロピレン)破片 スケール200μm

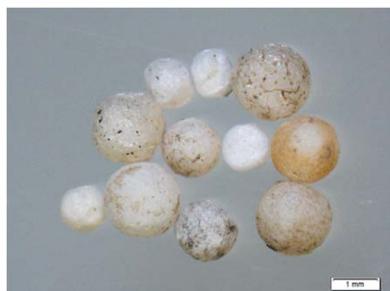
山王網一色で採取したPS球

※ 右下のスケールはどちらも1mm

- ✓ MP海洋汚染の報告の端緒として海洋中に微小プラスチックが浮遊することがはじめて指摘されたのは1972年（Carpenter *et al.*, Science）、この微小プラスチックがPS球だった。
- ✓ 山王網一色と久里浜で多数漂着が確認されたPS球の由来を調べたところ、クッション用の封入材に使用される**クッションビーズ**が廃棄時に漏出した可能性が高いと考えられた。

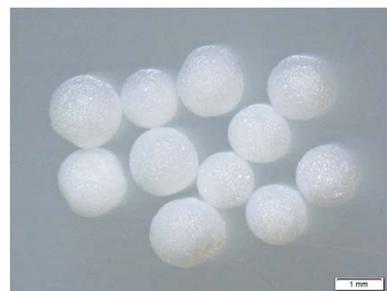
家庭用クッションから取り出したPS球

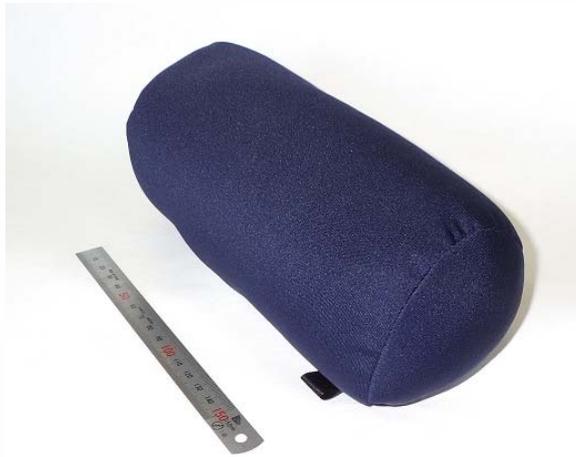
- ✓ このクッション中に約50万個のクッションビーズが入っていた
- ✓ 廃棄時に中身が漏れ出ないように収集、運搬、処分を行うことが必要
