対照流域法等による森林のモニタリング調査（H24実績・H25計画）

1. 取り組みのねらい

3. 各試験流域の概要

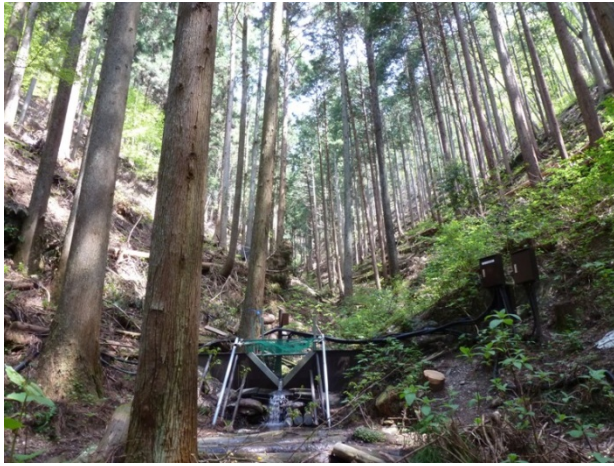
除伐と間伐（定性）を行い明るくなった林内
貝沢 H25. 4 撮影

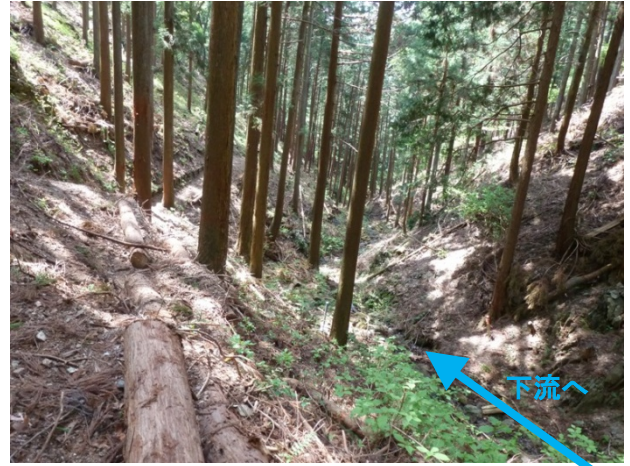
地面を荒らさないよう除伐と間伐を
なるべく控えた溪流沿い 貝沢 H25. 4 撮影
