水源環境保全・再生施策 総合的な評価ワークショップ配布資料構成 (案)

かながわ水源環境保全・再生 これまでの取組み

森林対策事業の2次的アウトカム（統合的指標による評価）の検証実施状況

3 宮ヶ瀬ダム上流域における下層植生の回復による2次的アウトカムの検証状況（各事業の統合的指標による評価）

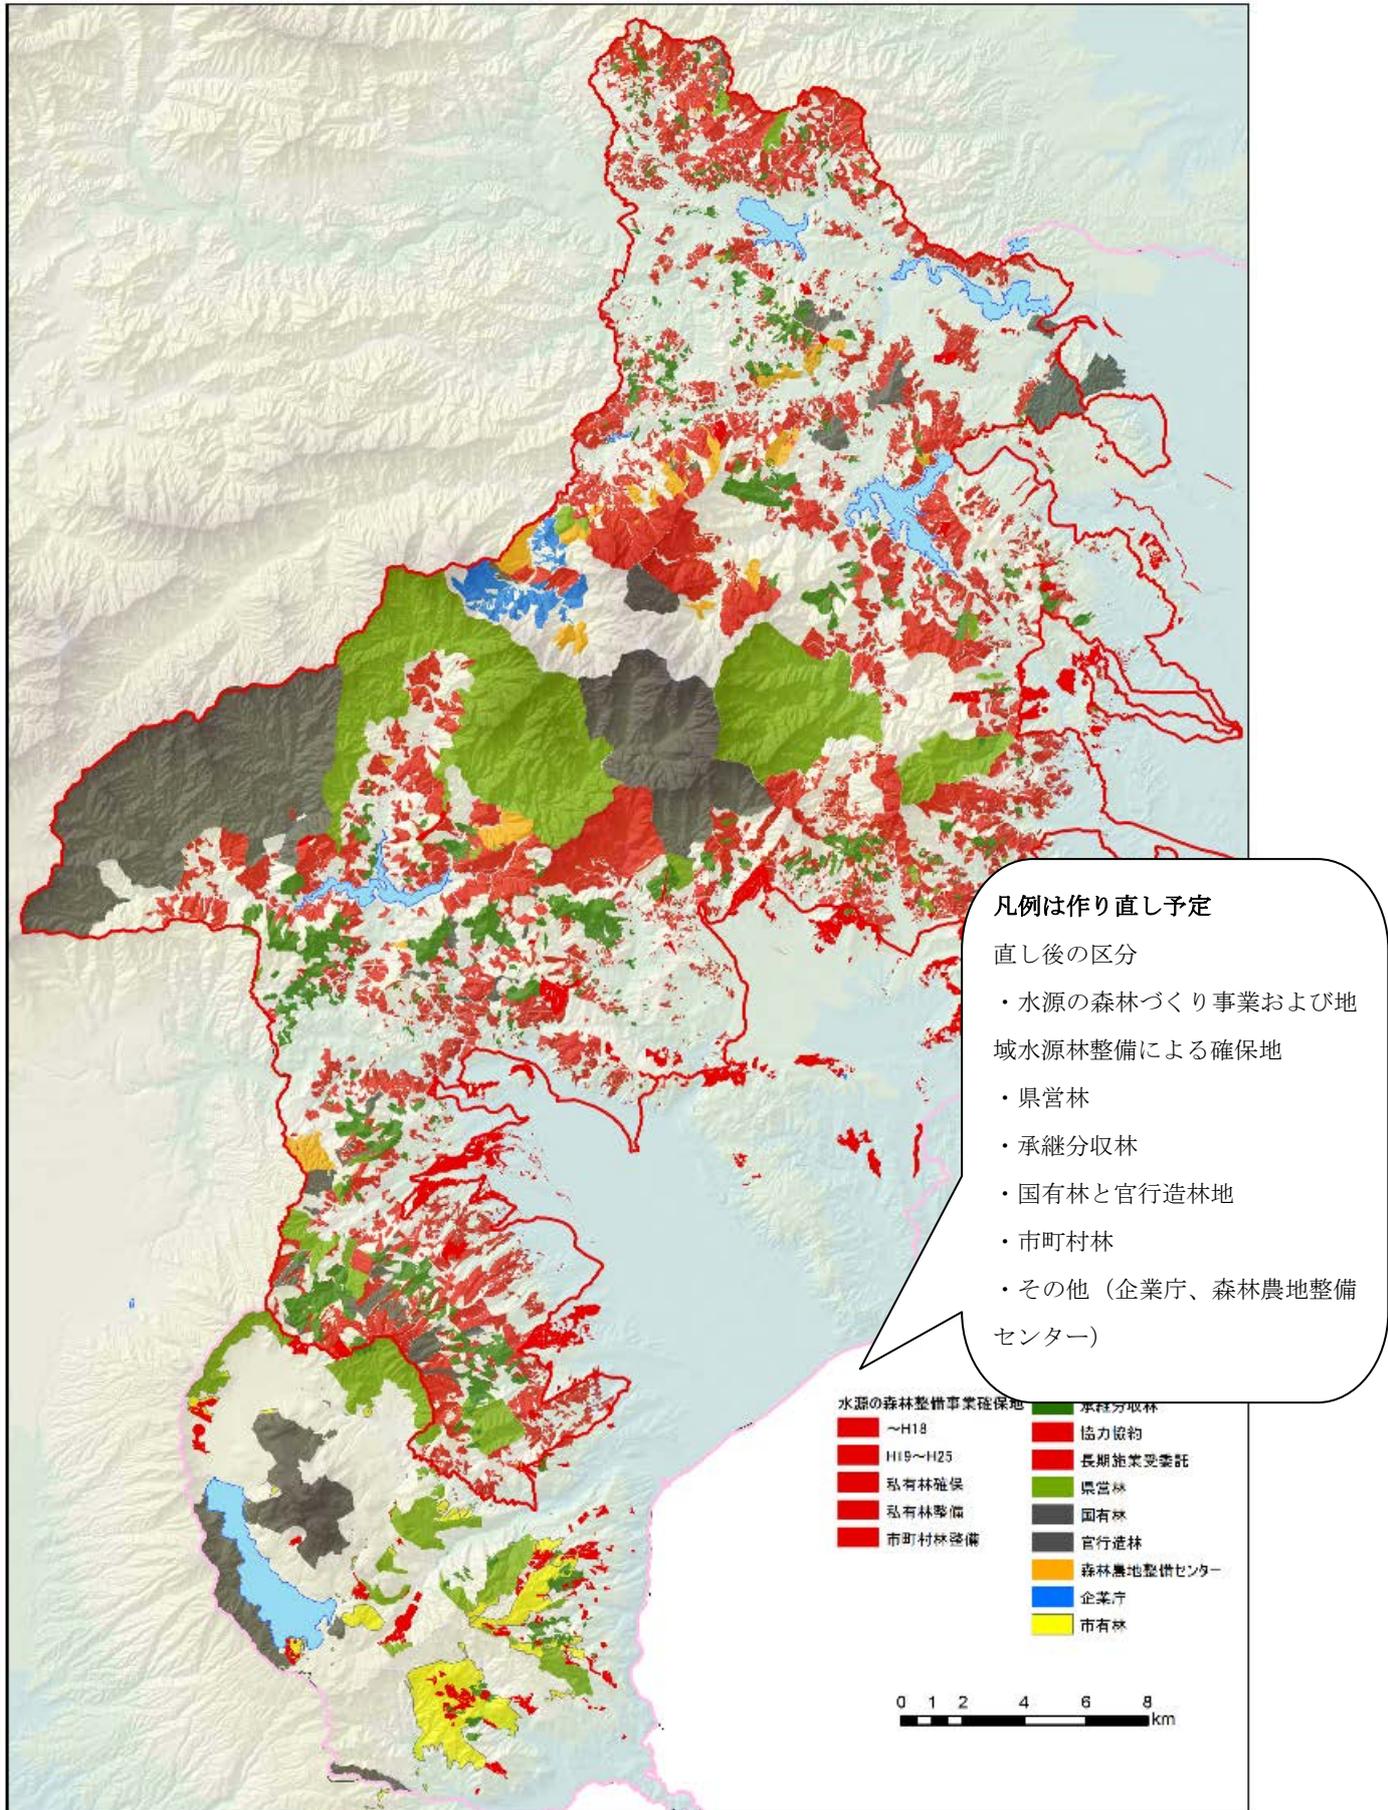
特別対策事業による公的管理森林の配置図

県内の水源エリアには、もともと国有林や県営林などがありますが、それらに加えて特別対策事業により、私有林・市町村有林を公的管理森林として確保して整備を行っています。（図の赤色部分）

※水源の森林づくり事業の確保地には、平成18年度までの確保地も含む

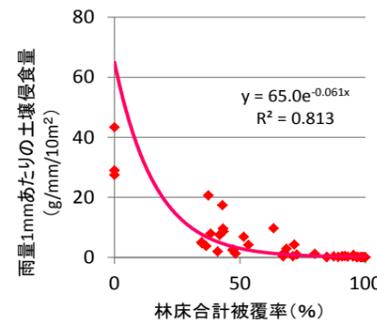
図5 地表面の被覆率と土壌侵食量の関係

下草と落葉による地表面の被覆率75%以上で土壌は流出しない。
地表面の被覆率が低いほど、降った雨のうち地中に浸透せず地表流として流出する割合は多い。被覆率が高いと大雨でも地表流の発生は少ない。

水源涵養機能	<p>●土壌侵食メカニズム（土壌侵食調査）</p> <ul style="list-style-type: none"> 下層植生衰退箇所（植生被覆率1%）では、1年間に最大1cm程度の表層土壌が流出 下草と落葉による地表面被覆率が減少するほど、地表流量・土壌流出量ともに増加 下草と落葉による地表面被覆率75%以上で、土壌の流出はほとんど発生しない 斜面の地表流発生・土壌の流出と下流の水の濁り（浮遊土砂流出）は連動して発生 <p>→ <u>水源涵養機能保全・再生には、下層植生の回復・維持が最低要件だと確認</u></p>	<p>林分スケールで検証</p> <p>水源の森林づくり効果を</p>
	<p>●流域別の水・土砂流出特性（対照流域法調査）</p> <ul style="list-style-type: none"> 年間降水量と河川流出率の関係は、東丹沢大洞沢で約3000mmに対し75%、小仏山地貝沢で約2200mmに対し62%、西丹沢ヌタノ沢で約2700mmに対し35~70% 一雨の総雨量が大きくなるほど直接流出量（降雨に伴う一時的な流量の増加分）が増加。総降水量75~125mmでの直接流出率（雨量に対する直接流出量の割合）の平均は、大洞沢N03流域22.5%、貝沢N01流域で21.1%、ヌタノ沢Aで20.1% H23の台風6号および15号における、降水量100mmあたりの流域内平均土壌侵食深（換算値）は、ヌタノ沢A沢（4ha）で0.11mm、0.18mm、大洞沢N01流域（48ha）で0.08mm、0.09mm、貝沢N01~4流域（7~34ha）でいずれも0.00mmで、地質の相違はあるものの下層植生の乏しい丹沢山地で多かった <p>→ <u>対策実施当初における流域別の水・土砂流出の特性を大まかに把握</u></p>	<p>変化把握の基礎値を解明</p> <p>対策実施後の流域スケールの</p>
	<p>●小流域での整備効果検証（対照流域法調査）</p> <p>東丹沢大洞沢；一方の流域でシカを締め出したところ、2年後に植生現存量は増加。現時点では裸地の植生回復には至っておらず、水の流出特性の変化も未検出</p> <p>小仏山地貝沢；・良好に管理された人工林で、まとまった間伐（群状・定性）と木材搬出を行い、溪流沿いでは間伐と除伐を控えたところ、森林施業に伴う短期的な水質や水の濁りへの負の影響はみられなかった</p> <p>→ <u>効果を結論づけるには時間経過が不十分だが、想定された初期段階の変化は確認</u></p>	<p>整備効果検出に目処</p> <p>小流域スケールでの</p>

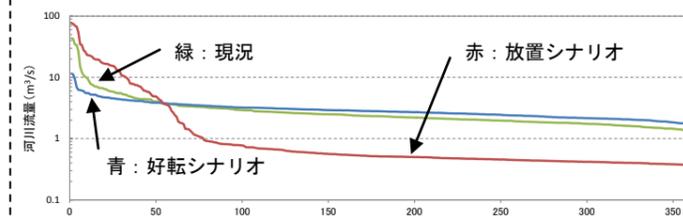
図7 宮ヶ瀬ダム上流中津川の流況曲線
（年間の日流量を多い順に並べ替えたグラフ）

水循環モデルにより、下層植生状態のシナリオ別に1年間の雨量に応じた河川の流量（流況）を解析したところ、植生が十分回復すると流量が安定化する傾向、植生が大きく衰退すると流量が不安定化すると予測結果。

事業を実施せず下層植生の衰退が進行すると、降雨の無いときの河川流量が現況より大幅に減少すると予測結果も。

※解析の降雨条件は2006年の年間降水量

<p>●ダム上流域の水土砂流出モデル解析（水循環モデル解析）</p> <ul style="list-style-type: none"> 宮ヶ瀬ダム上流域のシミュレーション解析からは、<u>好転シナリオ</u>（現況よりも下層植生が豊富な状態へ変化）では森林斜面の地表水の流量が減少し、結果的に年間の河川流量が安定するとの予測結果を得た。一方、<u>放置シナリオ</u>（現況よりも下層植生が衰退）では、森林斜面の地表水の流量が増加し、河川流量が不安定化との予測結果 <p>→ <u>対策実施の有無がダム上流域スケールの機能に影響することを予測的に検証</u></p>	<p>スケールで予測可能化</p> <p>対策事業の効果を広域</p>
	<p>●人工林整備による多様性への影響把握（林分スケールでの効果把握調査）</p> <ul style="list-style-type: none"> H26の小仏山地と箱根外輪山での調査から、ヒノキ林では間伐して時間が経過したところでは高木性広葉樹の稚樹高が高くなっていた。両山地では間伐して時間が経過したところでは下層植生の植被率や種数が多い傾向が認められ、小仏では下層植生の植被率や種数が多いところでは林床性昆虫の種数や個体数も多くなる傾向があった。 林相別で各分類群を比較すると、小仏では昆虫の種類や個体数はスギ林やヒノキ林よりも広葉樹林で多く、広葉樹林は比較的種類組成が異なることがわかった。 鳥類と哺乳類では明瞭な傾向を見いだせなかったが詳細な解析は今後の課題である。 	<p>整備後一定時間が経過すると分類群により多様性が高まることを確認</p>
生物多様性機能	<p>● 山域別の種多様性の現状解析：モデルやシミュレーションによる解析方法を検討中</p>

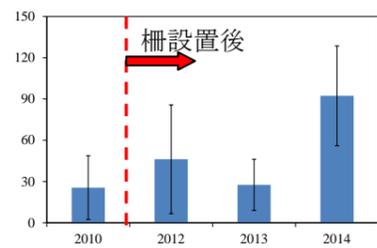
図8 柵内の植生被覆のある調査区画のバイオマス推移

柵で囲った流域N0.3では、裸地の植生回復はみられないものの、植生（不嗜好性植物）のある箇所では植生現存量（バイオマス）が増加。

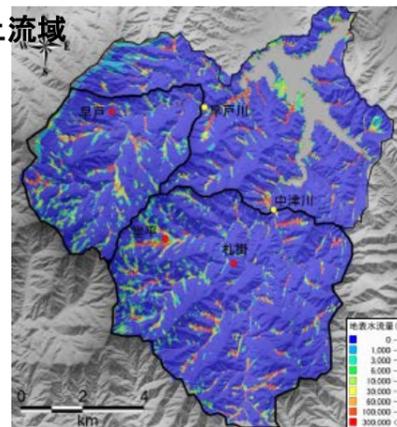
図9 地表水流量の分布※青で少ない

宮ヶ瀬ダム上流域の現況再現性が検証された水循環モデルを用いて、林分スケールの土壌侵食調査で得られた知見を踏まえ、ダム上流全体で下層植生が大幅に回復した場合（好転シナリオ）の地表水流量を解析したところ、森林斜面の地表流の発生が大幅に減少との予測結果

※解析の降雨条件は2006年の年間降水量（平年並）

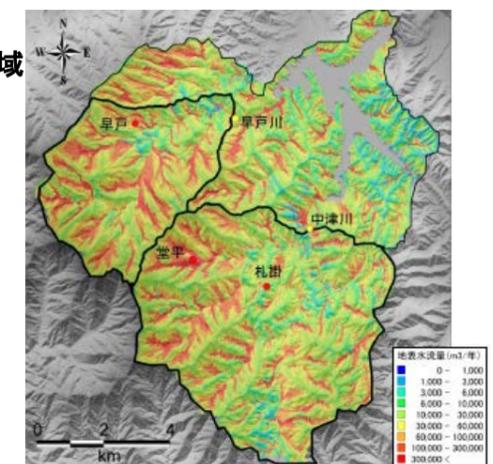
図10 地表水流量の分布※赤・黄で多い

宮ヶ瀬ダム上流域で構築した水循環モデルにより、林分スケールの土壌侵食調査で得られた知見を踏まえて事業を実施せずにダム上流全体で下層植生の衰退が大幅に進んだ場合（放置シナリオ）の地表水流量を解析したところ、尾根を除く森林斜面や谷筋で地表流の発生が大幅に増加との予測結果

※解析の降雨条件は2006年の年間降水量（平年並）

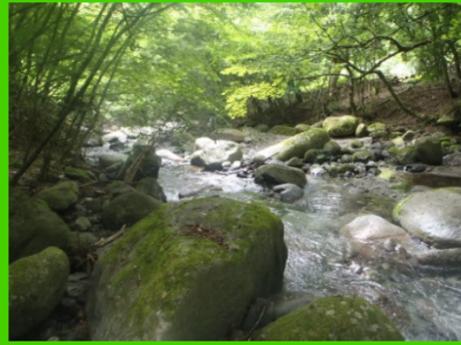
酒匂川水系 森林地域

平均スコア値 7.97→8.06 (+0.09)
瀬や淵のある水の流れば自然の浄化機能も高く、平均スコア値も高い。

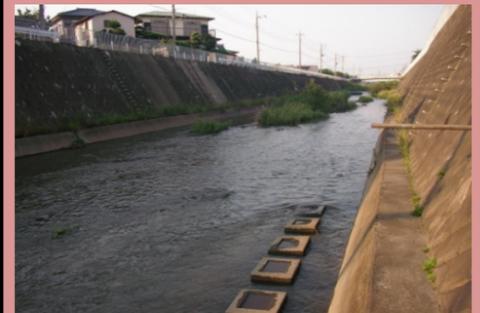
相模川水系 市街地

平均スコア値 4.75→4.35 (△0.35)
コンクリート護岸で直線的な流れは自然の浄化機能が低く、平均スコア値も低い。
