1 水源の森林づくり事業の推進

2 丹沢大山の保全・再生対策

3 溪畔林整備事業

6 河川・水路における自然浄化対策の推進

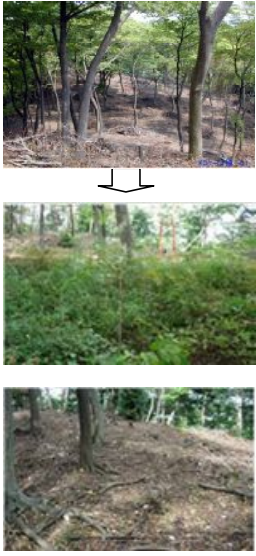
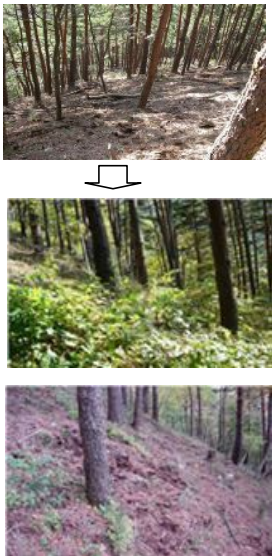
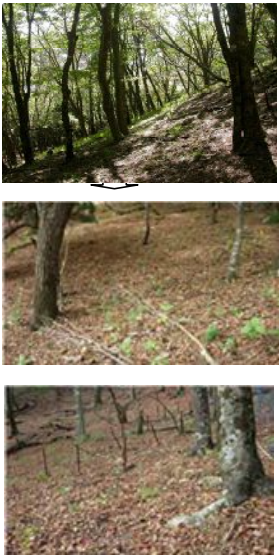
H14 年度設定地点の第 1 回モニタリングの結果

設定年	2002年					
	H9-協-2		H9-協-09		H11-協-8	
地点名	愛甲郡清川村煤ヶ谷字堤川地内		相模原市津久井町青根上青根地内		秦野市寺山地内	
場所	広葉樹2次林		アカマツ林		広葉樹2次林	
森林タイプ	広葉樹2次林		アカマツ林		広葉樹2次林	
処理	柵内	柵外	柵内	柵外	柵内	柵外
林床植生景観	繁茂	乏しい	繁茂	乏しい	乏しい	乏しい
同現存量(DMg/m ²)	144.8	7.3	143.5	22.8	11.9	9.6
土壌流出	なし	わずかに移動	なし	移動	わずかに移動	わずかに移動
光環境	やや悪化	やや悪化	やや悪化	やや悪化	やや悪化	やや悪化
林況写真 上:設置時点 中:5年後柵内 下:5年後柵外

備考(効果の評価)	整備効果があるが、シカの影響大		整備効果があるが、シカの影響大		整備効果が小さい、柵の破損か？

- 整備効果モニタリングは、平成 14 年度設置箇所から順次、林床植生、土壌流出、光環境などの項目について現地調査を行い、設置時点及びシカ柵の内外における変化を比較検討している。
- 平成 19 年度は、平成 18 年度設定値の初期状態調査に加えて、平成 14 年設定調査地 3 か所のモニタリング調査を行った。
- 設定後 5 か年を経過している 3 か所の調査地の状況は次表に示すとおりである。
- 3 地点の内、2 地点では、水源林整備事業によって林床植生が顕著に回復しており、土壌流出もほとんど発生していないことがわかった。しかし、シカの採食のため柵外では植生が乏しい状態となっている。もう 1 地点では整備効果が現在のところ顕著に認められなかった。この理由については検討を要すると考えられた。
- 引き続き 5 か年経過した地点（平成 20 年度は 7 箇所）のモニタリングを進め、整備効果について検討する予定である。

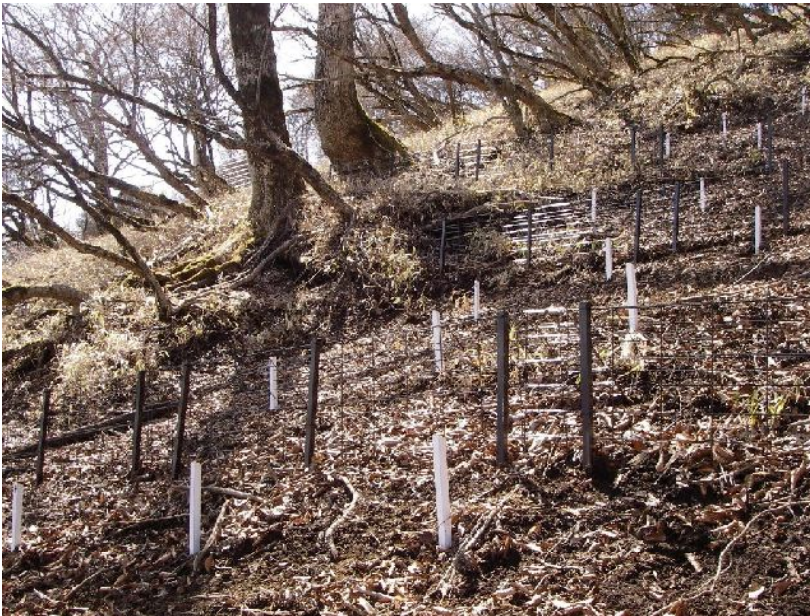
写真
金網筋工（茶色の網の中及び上部に落枝落葉を貯留させて土壌流出防止効果を発揮する施設）施工箇所内に設置した土砂移動量調査枠（白色鋼製柱が枠状に設置されている）

各施工地では、対策工施設内と無施設箇所の2箇所以上に土砂移動量調査枠を設置し、事業の効果を検証している。

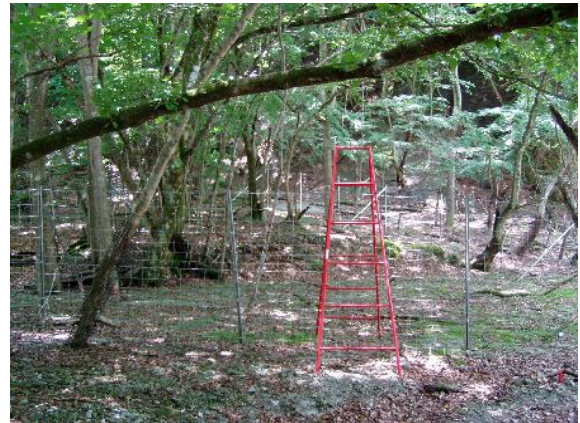
平成 20 年度の事業 (植生保護柵)

- ・用木沢 (事業区域面積 31.28ha)
 - 植生保護柵 1,560m
 - 丸太柵等土壌保全施設 620m
 - 人工林本数調整伐 1.21ha
- ・境沢 (事業区域面積 6.32ha)
 - 植生保護柵 483m
 - 丸太柵等土壌保全施設 188m
 - 人工林本数調整伐 0.60ha
