## 対照流域法等による森林のモニタリング調査（H24実績・H25計画）

### 1. 取り組みのねらい

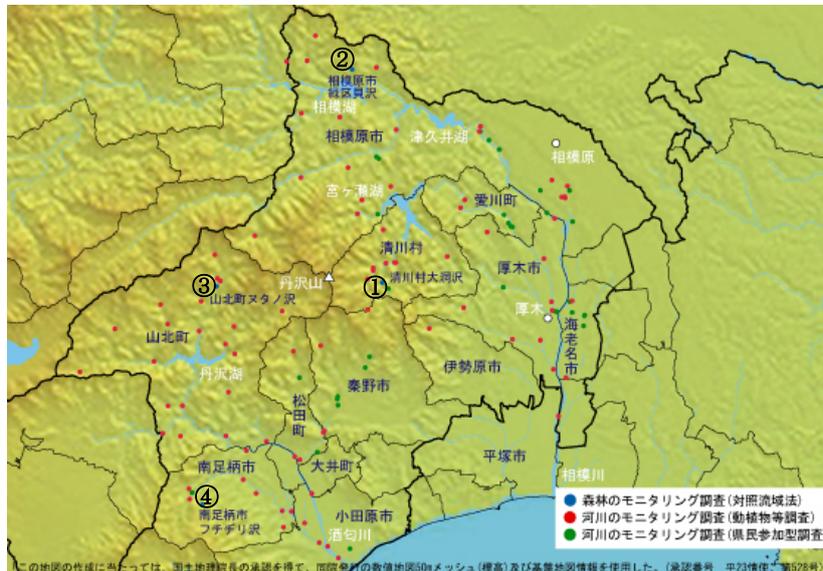
試験流域位置図

図中番号	試験地	施設整備年度	自然特性等	モニタリングのねらい	実施流域の森林操作内容
①	東丹沢「大洞沢」	H20	宮ヶ瀬湖上流、新第三系丹沢層群人工林、シカ影響	シカ管理と人工林管理の効果を検証する	植生保護柵 (H23年度実施)
②	相模湖「貝沢」	H21	相模湖支流、小仏層群(頁岩)人工林	水源林整備の効果を検証する	群状間伐・木材搬出 (H24年度実施)
③	西丹沢「ヌタノ沢」	H22	丹沢湖上流、深成岩(石英閃緑岩)広葉樹、シカ影響	シカ管理を広葉樹整備の効果を検証する	植生保護柵 (H25年度実施予定)
④	南足柄「フチヂリ沢」	H23	狩川上流、外輪山噴出物、人工林	当面は、当該地域の基本的な水源環境の特性を把握する。	—

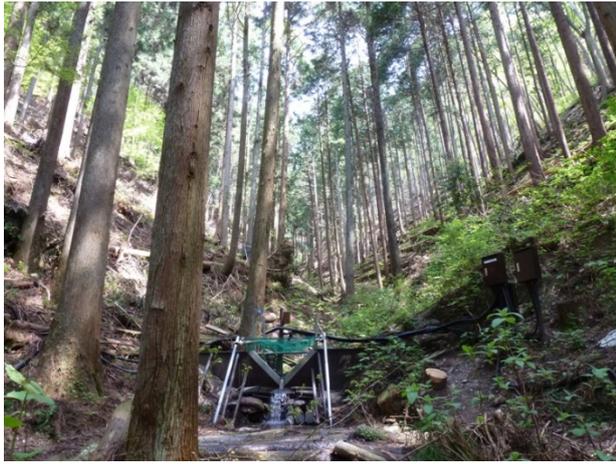
除伐と間伐（定性）を行い明るくなった林内  
貝沢 H25. 4 撮影

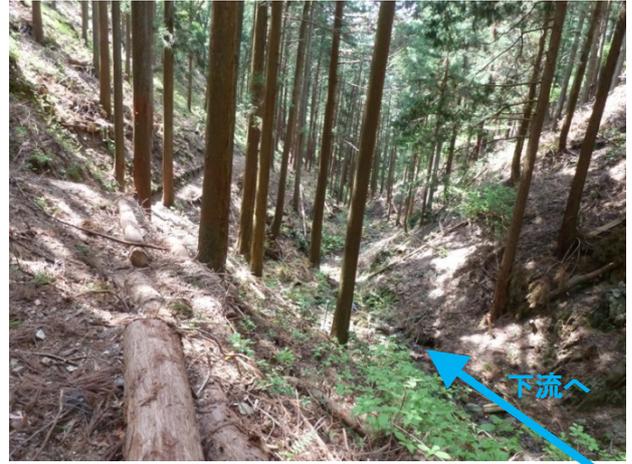
地面を荒らさないよう除伐と間伐を  
なるべく控えた溪流沿い 貝沢 H25. 4 撮影

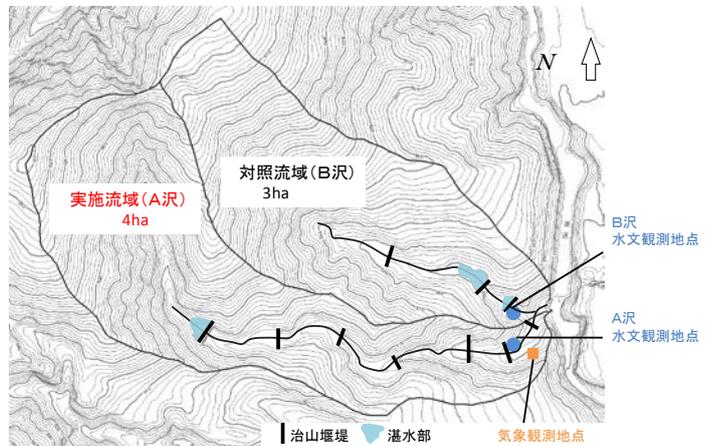
ヌタノ沢試験流域平面図

その結果、植生被覆率が40%以下のところが大部分を占め、尾根の緩傾斜のスギ林の一部などに比較的植生被覆率の高い箇所がありました。
