森林のモニタリング調査（平成 25 年度実績・平成 26 年度計画）

対照流域法等による森林のモニタリング調査（H25実績・H26計画）

森林生態系効果把握調査 (H25 実績・H26 計画)

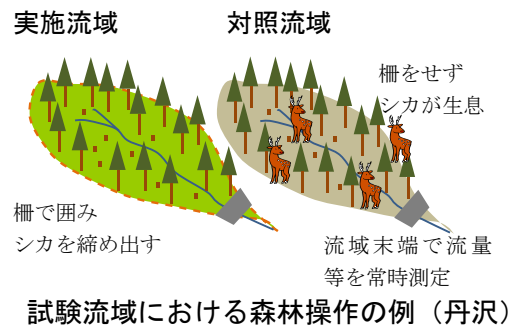
試験流域における森林操作の例（丹沢）

2つの流域の一方で整備を行い、整備の前後や整備をしない流域との水や土砂の流出の違いを検証する。

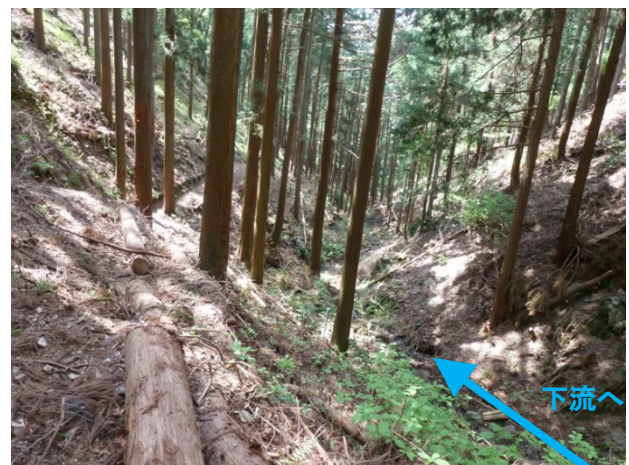
写真1 貝沢の流域1の整備直後の溪流沿い（除伐・間伐をせずかく乱しないよう配慮）

※貝沢では溪流沿いで除伐・間伐をせず、地表をかく乱しないよう配慮

間伐によって林床や溪床への有機物（枝葉）の供給が増加したことは確認できたが、その後の有機物の分解はまだ促進されておらず、既往の研究事例よりも反応が緩慢であることが明らかになった。これは溪流沿いで伐採をしなかったことによるものと考えられた。
