第14回茅ヶ崎中海岸侵食対策協議会

茅ヶ崎中海岸の養浜事業の評価

神奈川県藤沢土木事務所なぎさ港湾部

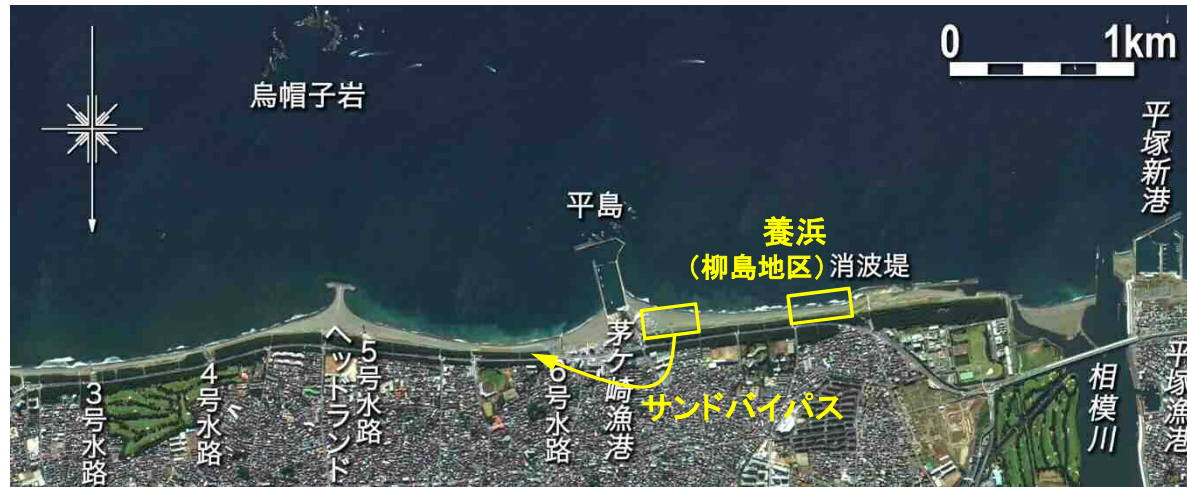
図1.1 茅ヶ崎 柳島地区での養浜実績

(a) 養浜範囲

2006年1月～2017年3月までの総養浜量 9.2万 m³ (年平均 0.77万 m³/yr)

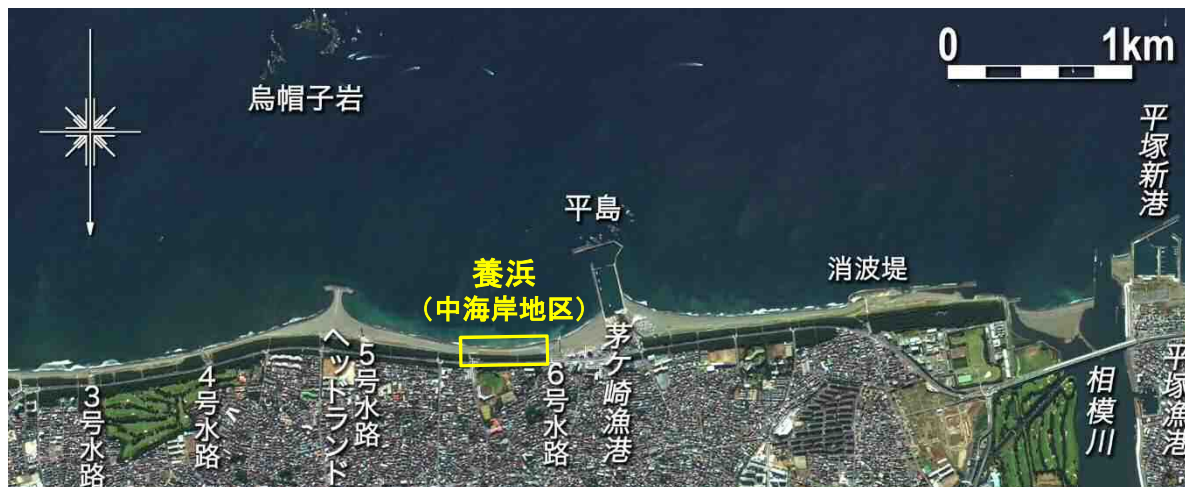
図1.2 茅ヶ崎 中海岸地区での養浜実績

(a) 養浜範囲

2006年1月～2017年3月までの総養浜量 35.1万 m³ (年平均 2.92万 m³/yr)

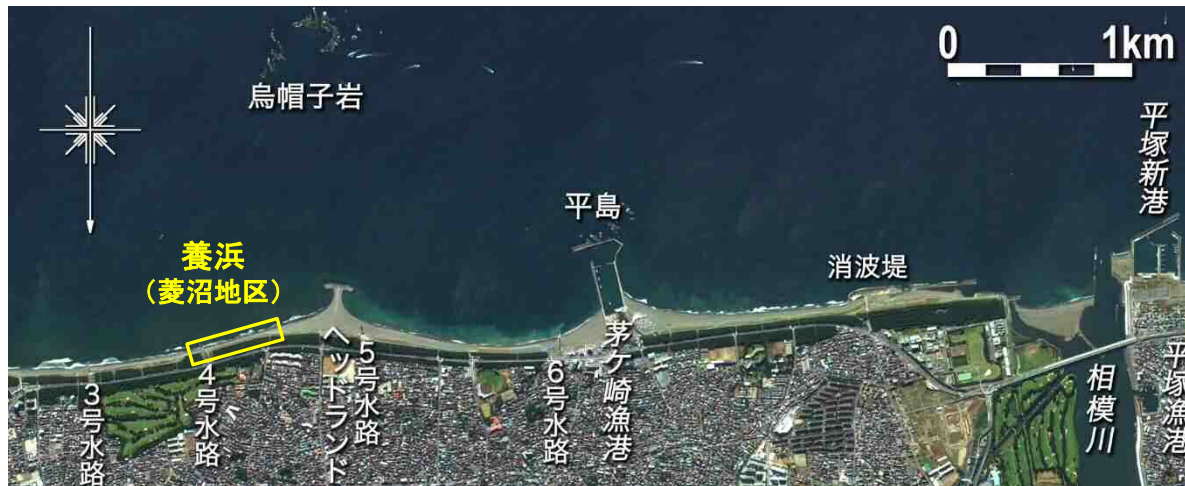
図1.3 茅ヶ崎 菱沼地区での養浜実績

(a) 養浜範囲

2006年1月～2017年3月までの総養浜量 8.2万 m³ (年平均 0.69万 m³/yr)

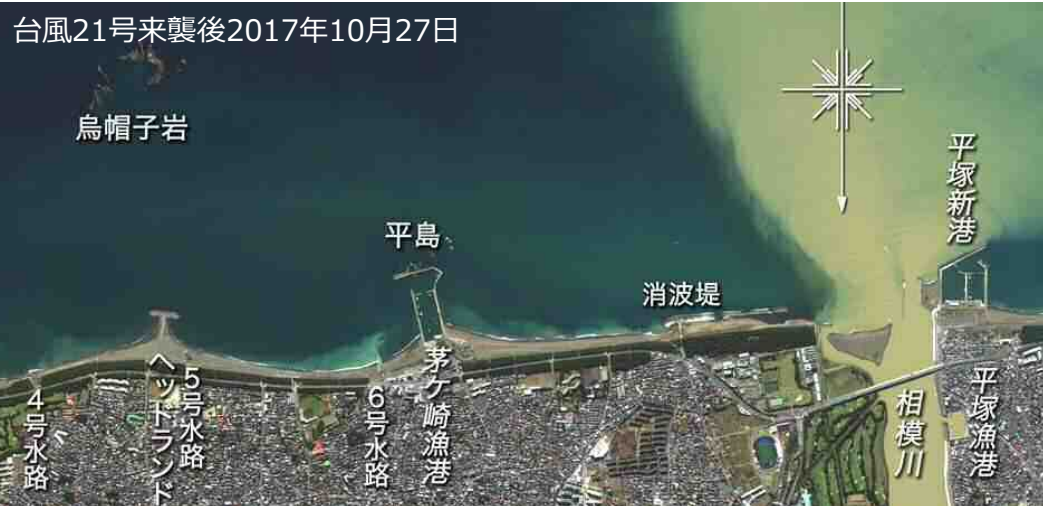
図2.14 台風21号来襲後の2018年1月の地形と2016年12月~2018年1月の地形変化量の平面分布

台風21号来襲時の高波浪による沖向き漂砂によって、水深2~3 m以浅が削られトラフ（深み）が形成され、水深3~5 mにバー（堆砂）が形成された。

(a) 2018年1月

(b) 地形変化量
2016年12月~2018年1月

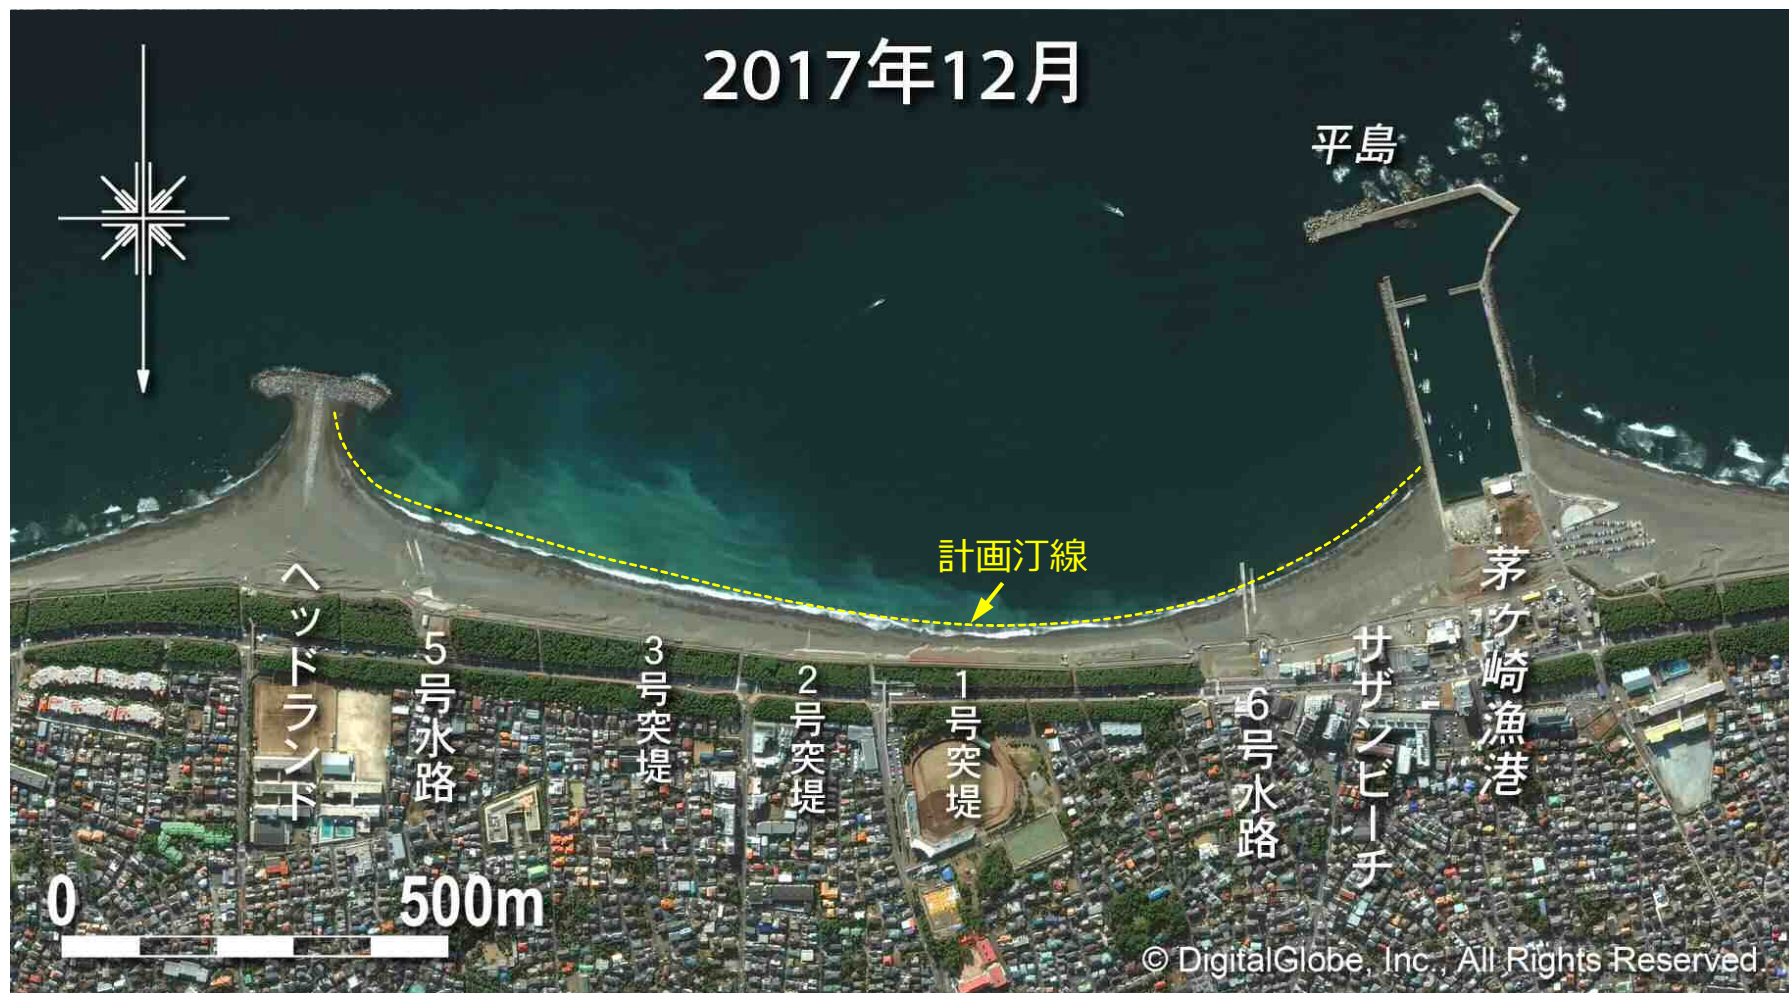
図3.1 空中写真による海岸の経年変化（2005年10月～2017年12月）

2005年10月28日10:00	T.P.-0.16 m	2012年3月27日 11:03	T.P.-0.50m
2007年11月21日10:00	T.P. 0.00 m	2013年12月28日10:46	T.P.+0.32m
2008年 8月 7日14:27	T.P.-0.17 m	2014年10月28日10:37	T.P.+0.19m
2009年 3月12日12:00	T.P.-0.67 m	2016年1月13日10:28	T.P.+0.08m
2009年 7月15日 9:20 推定	T.P.+0.22 m	2016年11月6日10:33	T.P.+0.30 m
2010年5月20日14:00	T.P.-0.50 m	2017年10月27日10:37	T.P.+0.28 m
2011年3月4日 10:26	T.P.-0.44 m	2017年12月16日10:37	T.P.+0.00 m
2011年11月1日 11:10	T.P.+0.33m

計画汀線：浜幅が最も狭い海岸中央部で自転車道（護岸）法肩から汀線まで50m確保。

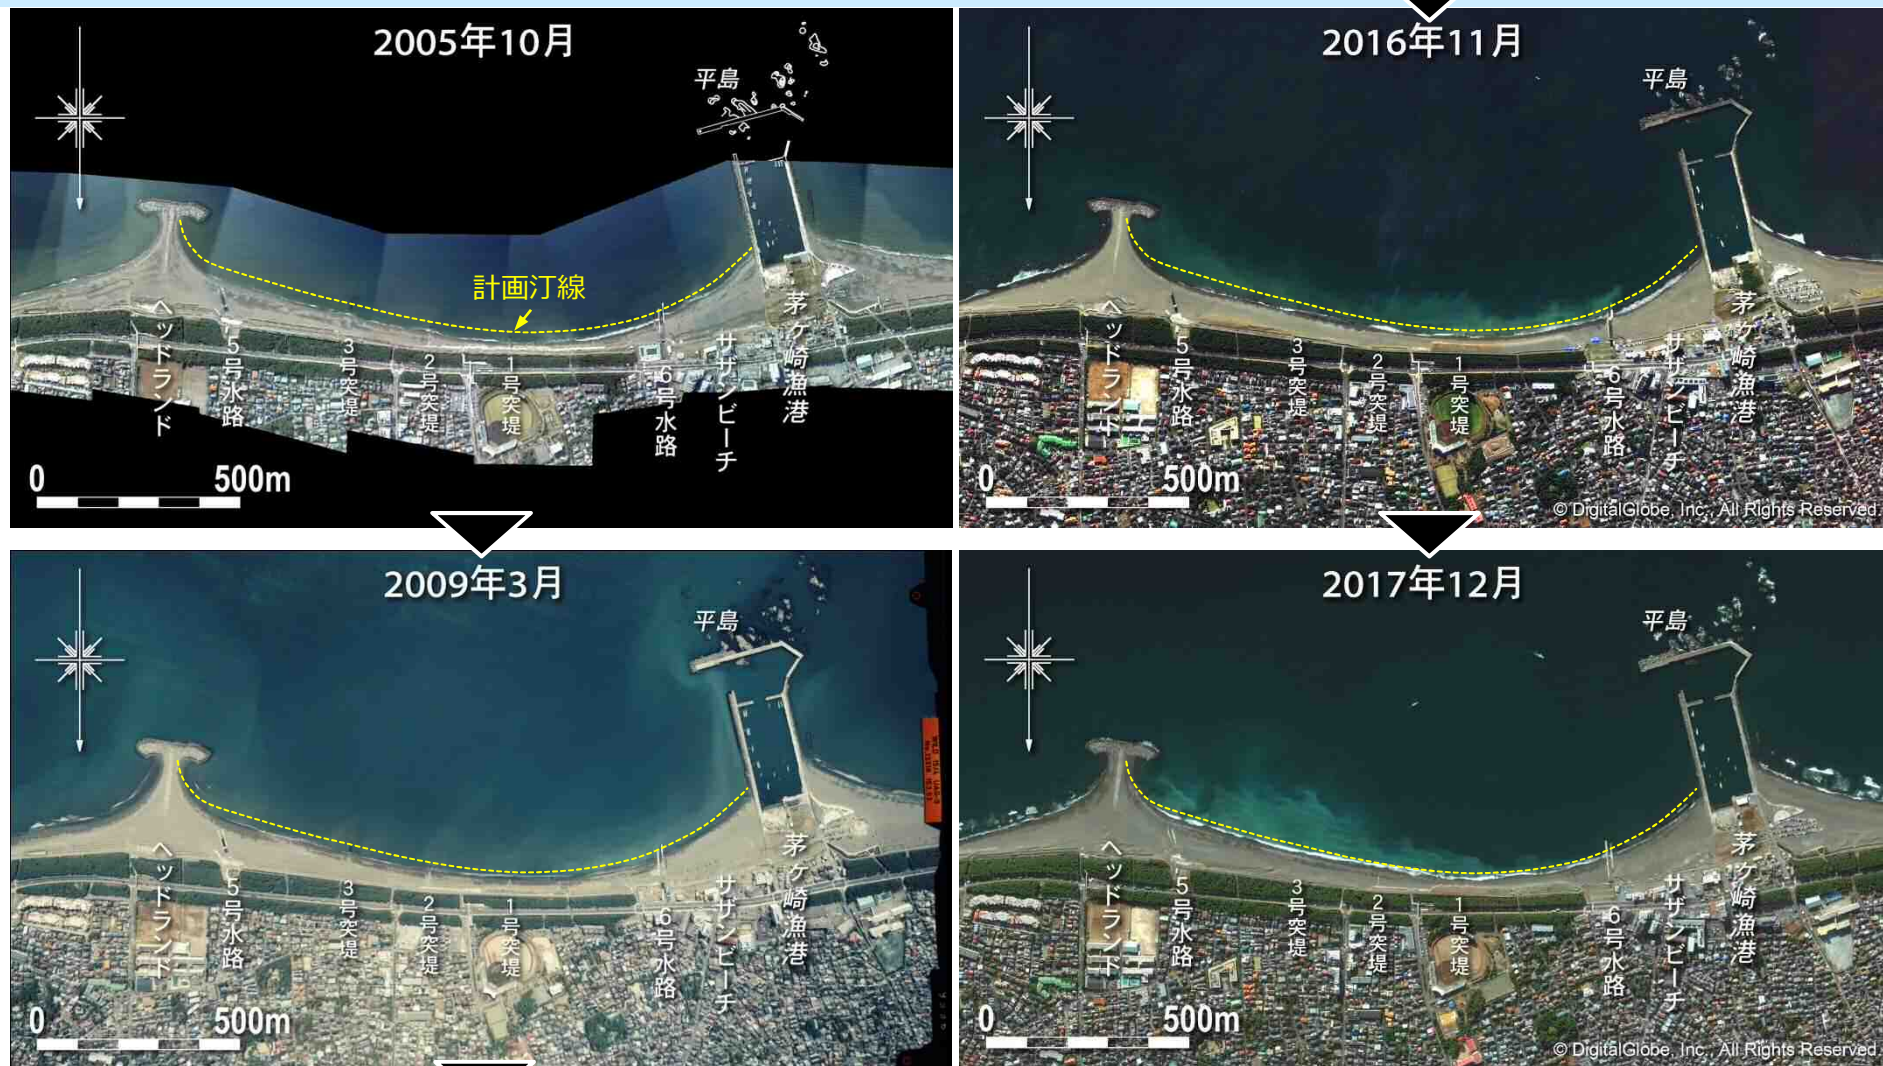
図3.2 空中写真による海岸の経年変化（2005年10月～2017年12月）

経年的に汀線が前進し、砂浜が回復している。

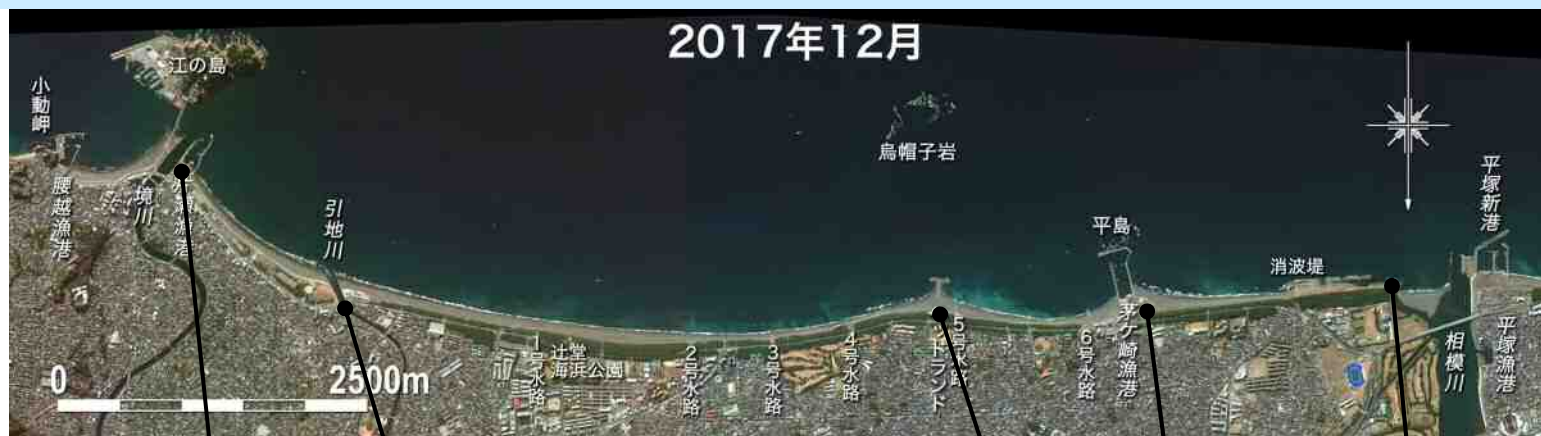
図3.6 湘南海岸全域の汀線変化量 (2005年基準)

茅ヶ崎中海岸では著しく汀線前進。一方、ヘッドランド東側の菱沼海岸、片瀬漁港西側で著しい汀線後退が起きている。

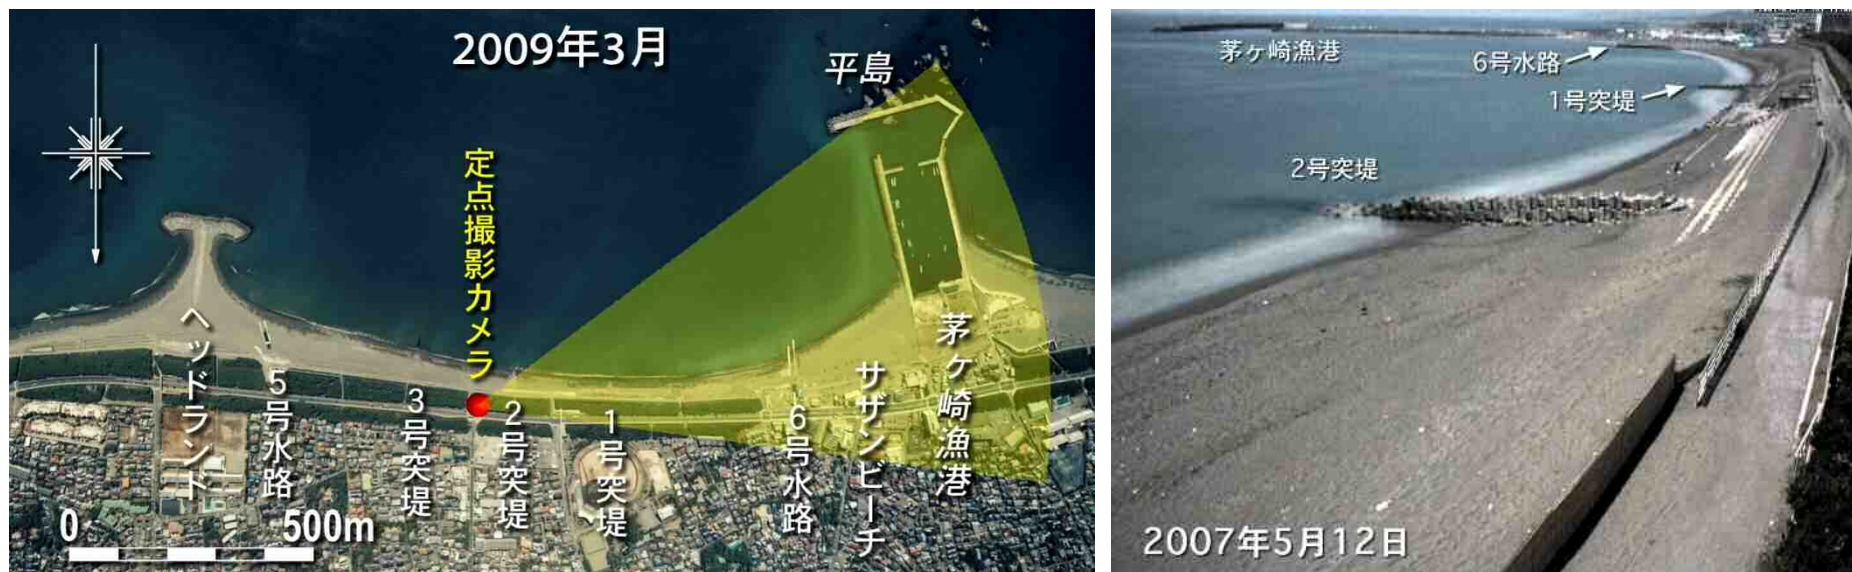
図3.7 定点カメラの設置地点の撮影範囲

撮影開始：2007年1月30日～
撮影時間：6時～18時/日 毎正時50秒
解析方法：T.P.±0m, H<0.5mの連続撮影時間の平均化

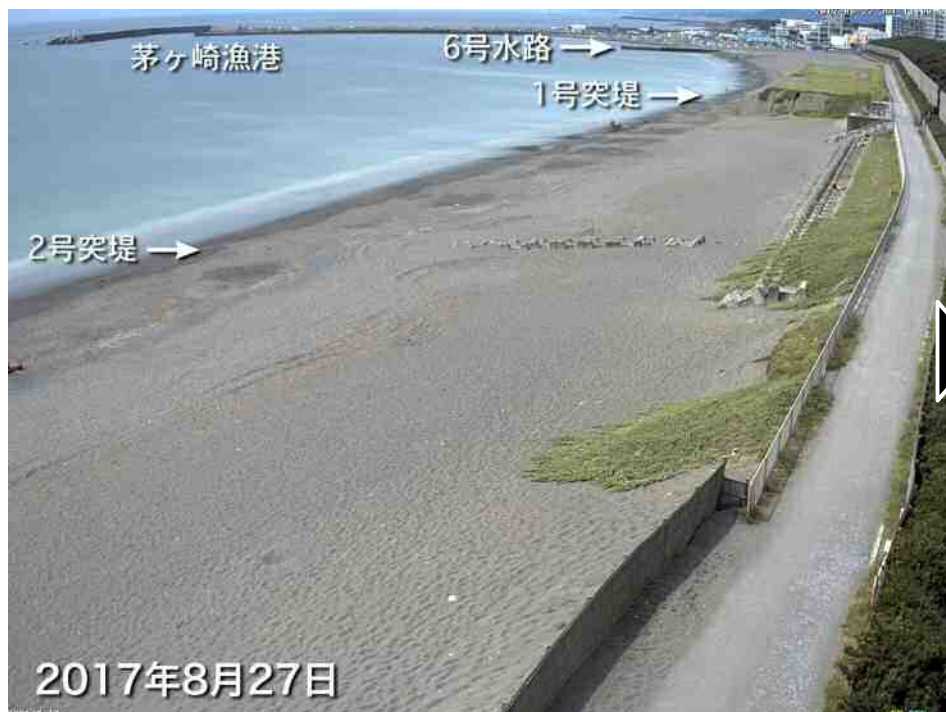
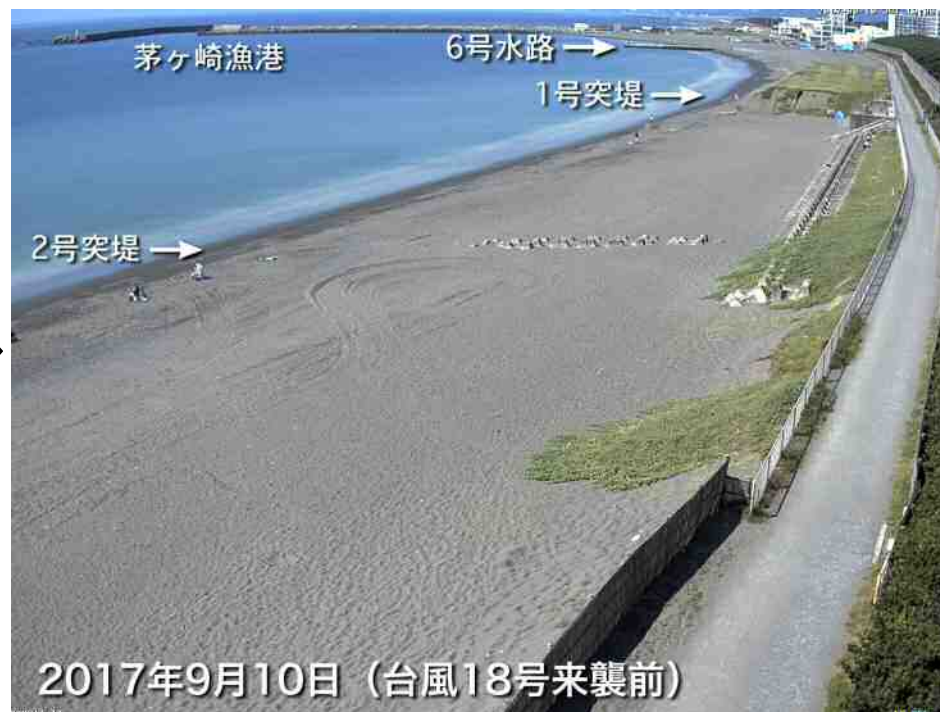
波高が低く周期の長い波浪が作用したが，前浜には礫カスプも見られず平滑な汀線形状であった．2号突堤はほぼ砂に埋まっている．

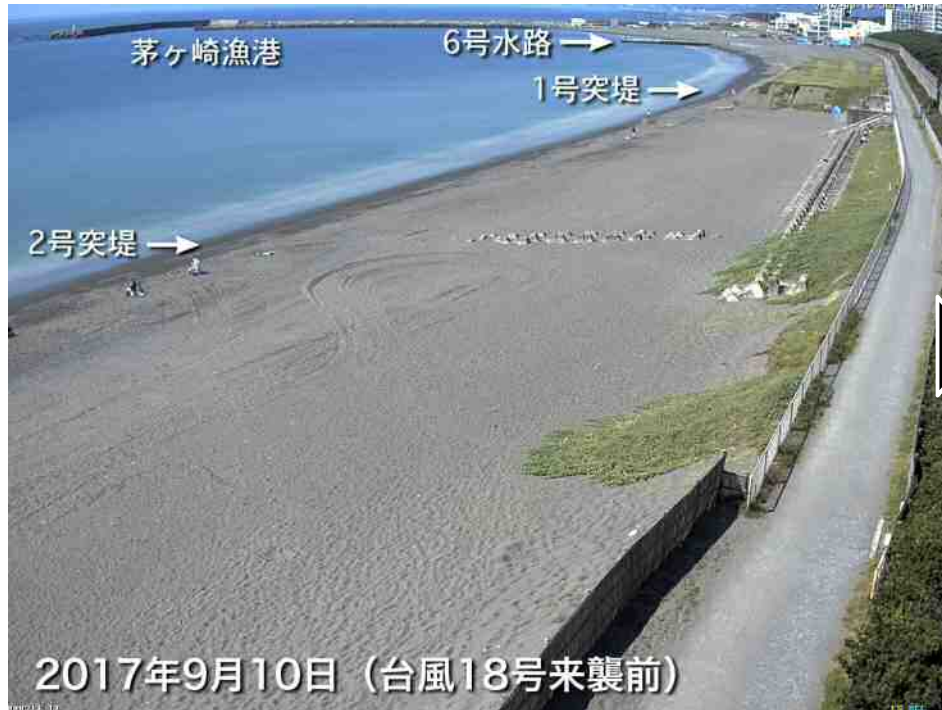
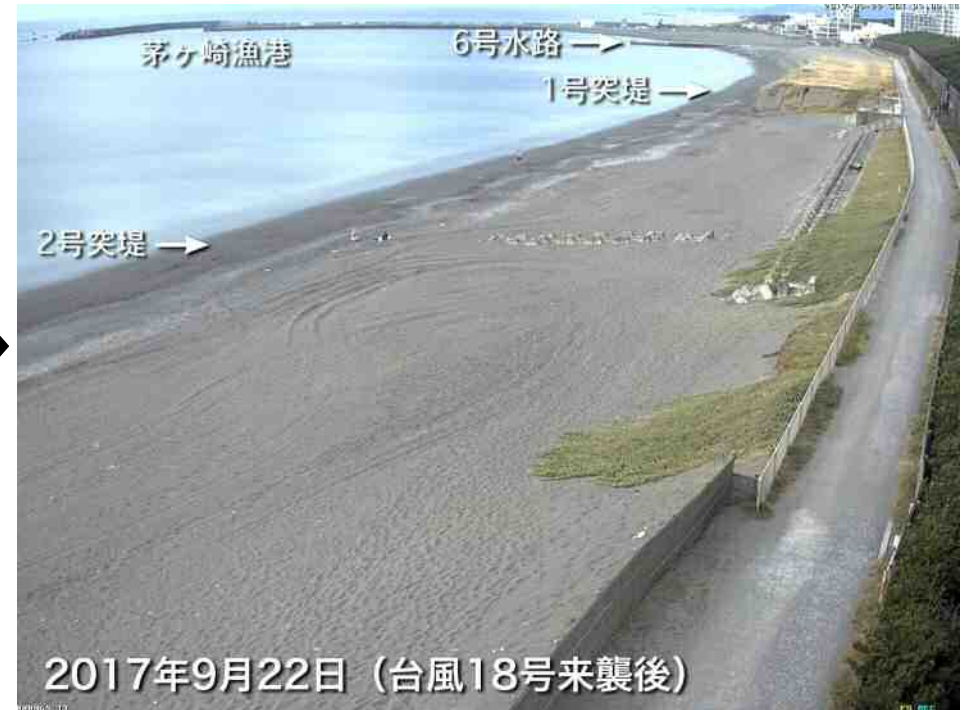
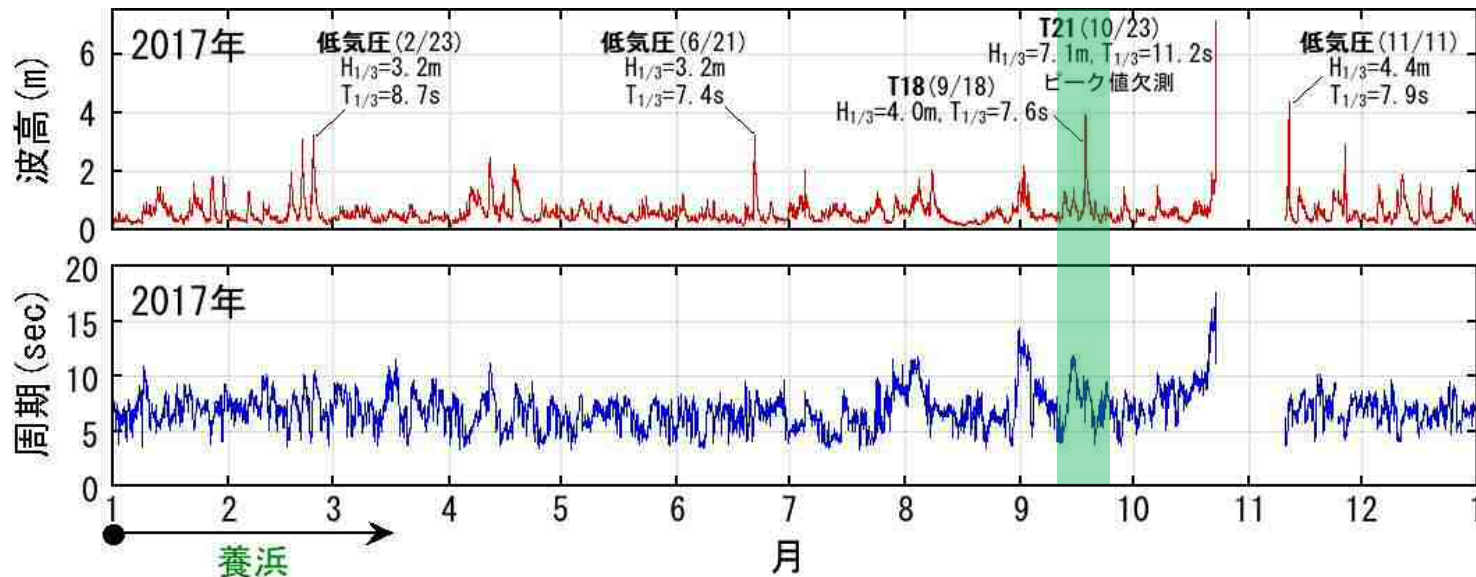
2017年台風18号による高波浪作用後、小規模な礫カスプが形成された。盛土の先端が削られたが前浜，後浜ともに安定している。

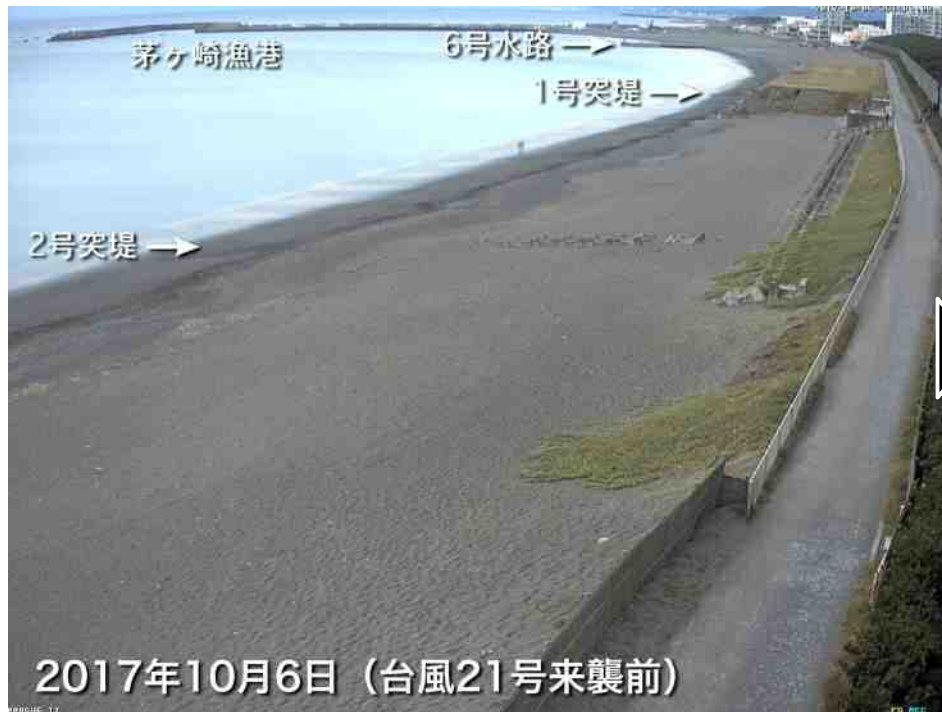
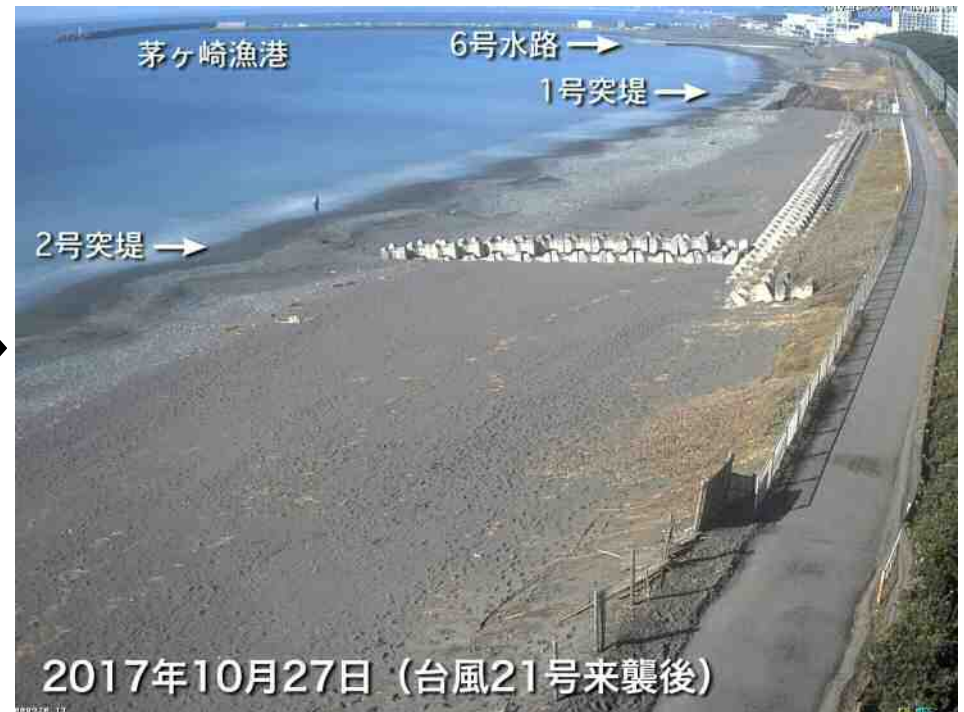
台風21号による高波浪が作用し波の遡上が遊歩道まで達した。後浜の地盤高が1m程度低下し前浜には波長の短い礫カスプが発達。

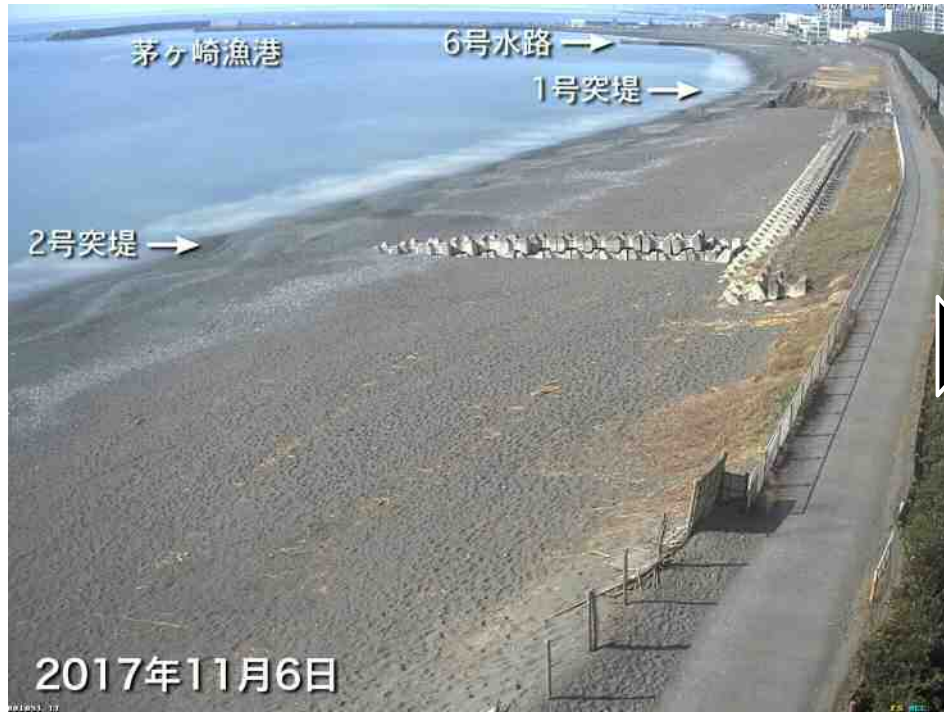
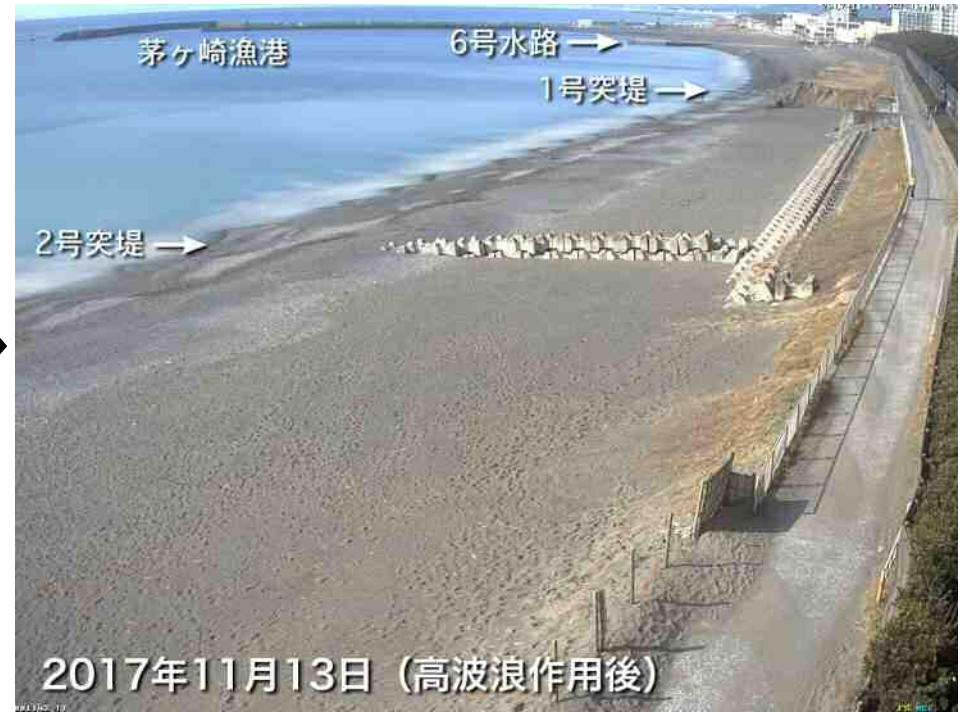
低気圧による高波浪が作用したが海浜は安定している。前浜とその陸側（台風21号による）に2列の礫カスポが発達する。

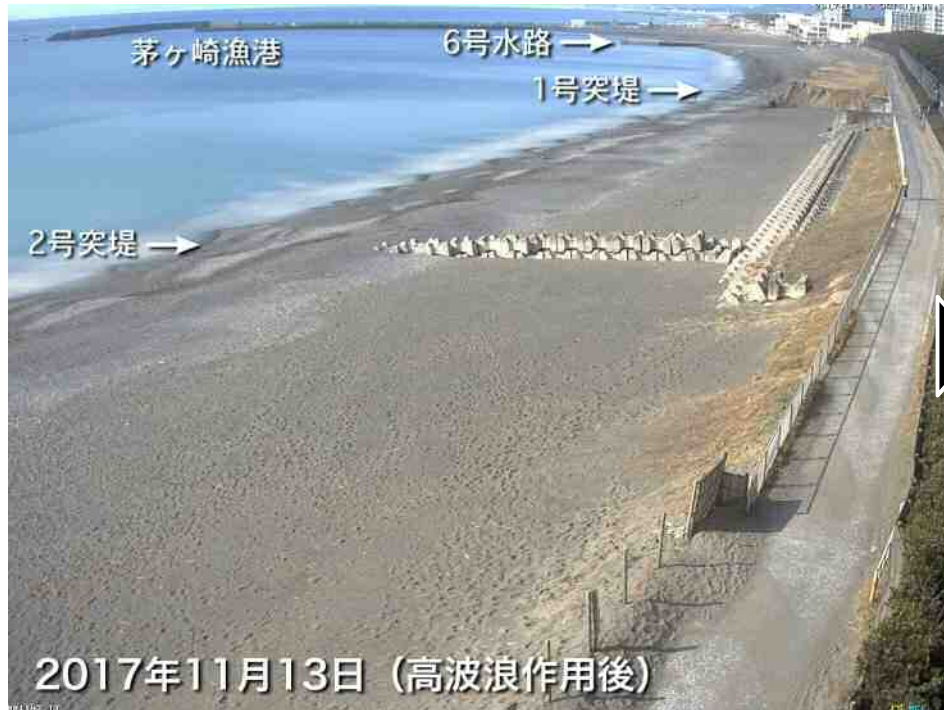
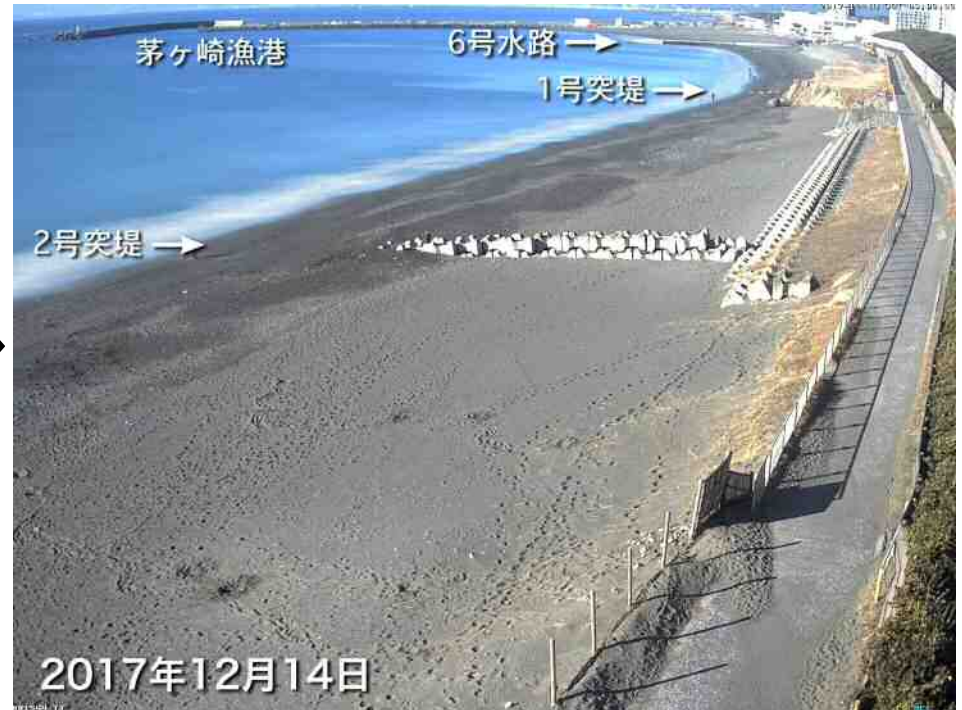
比較的静穏な時期が続き、前浜付近の礫カスプは目立たなくなった。2号突堤先端付近の地盤高がやや上昇した。

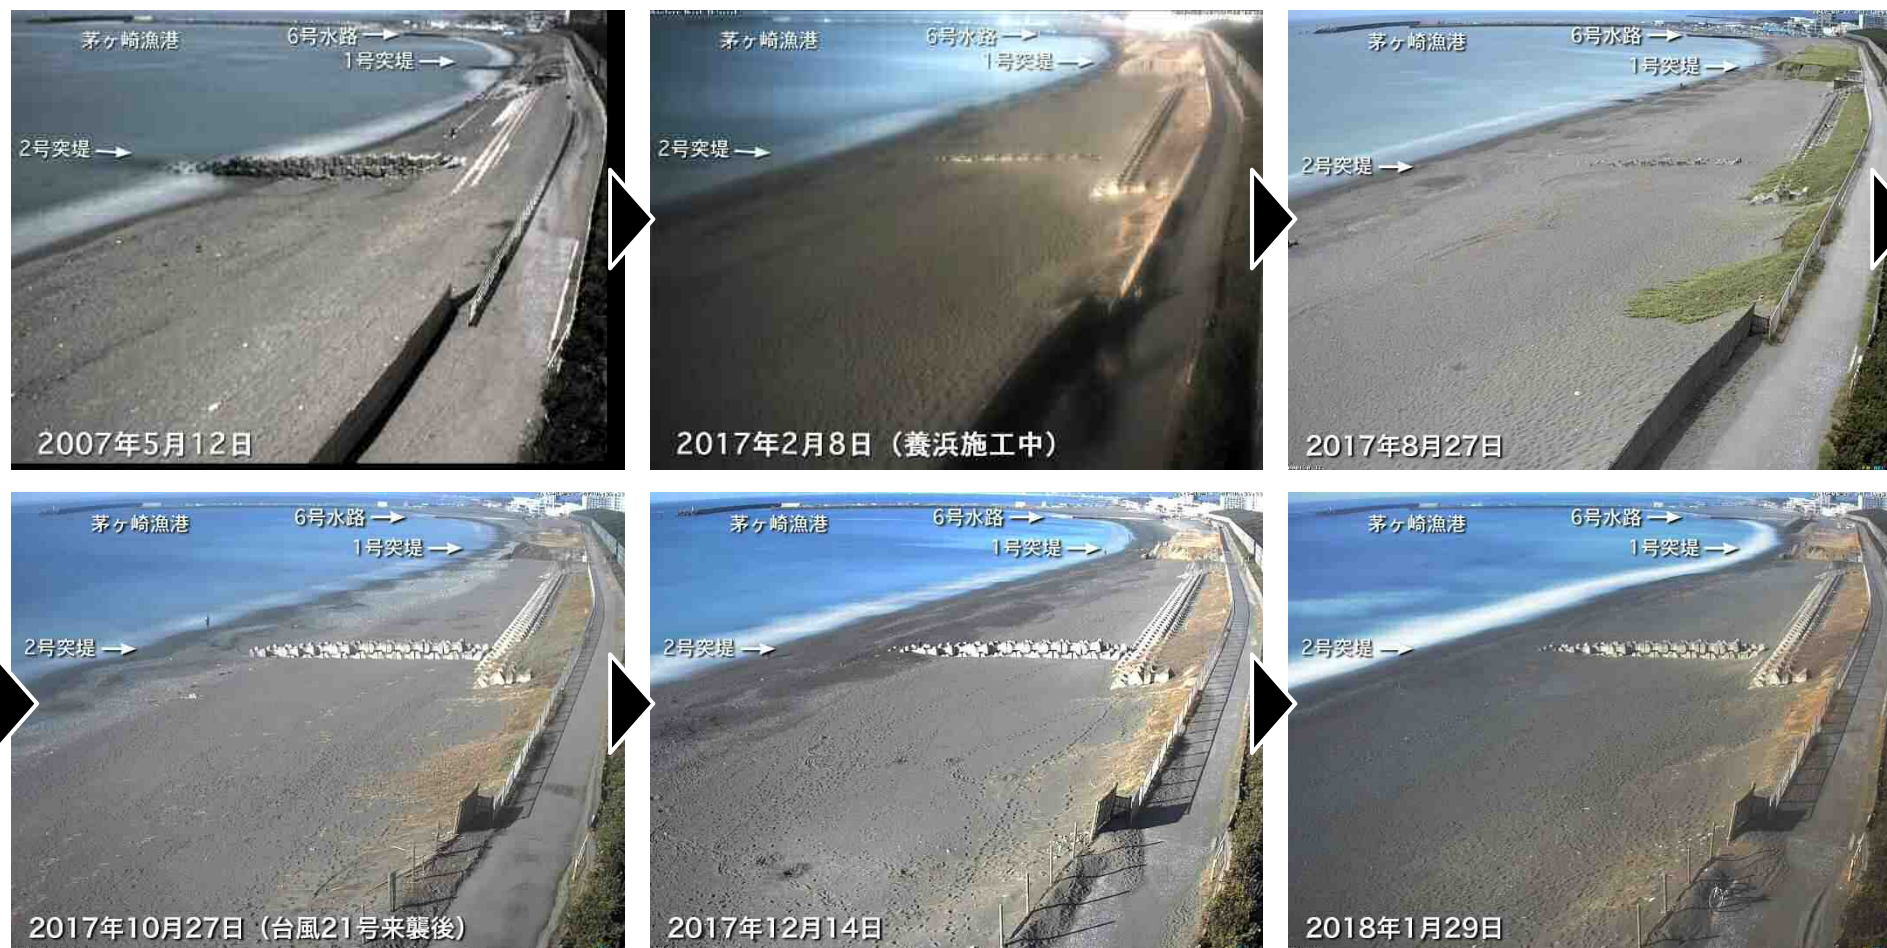
図3.8 2007年5月12日～2017年2月28日 定点写真の平均化画像 M.S.L.

観測開始以降、計35万m³の養浜が行われた。この結果、観測開始時に比べて明らかに汀線が前進し、砂浜の地盤高が高くなった。高波浪が作用すると砂浜の高さが低くなるが、汀線付近には礫のカスポが形成され、汀線はほぼ安定している。その後、比較的静穏な時期や、周期の長い波浪が長時間作用すると、前浜に砂が戻り、汀線が滑らかになる。

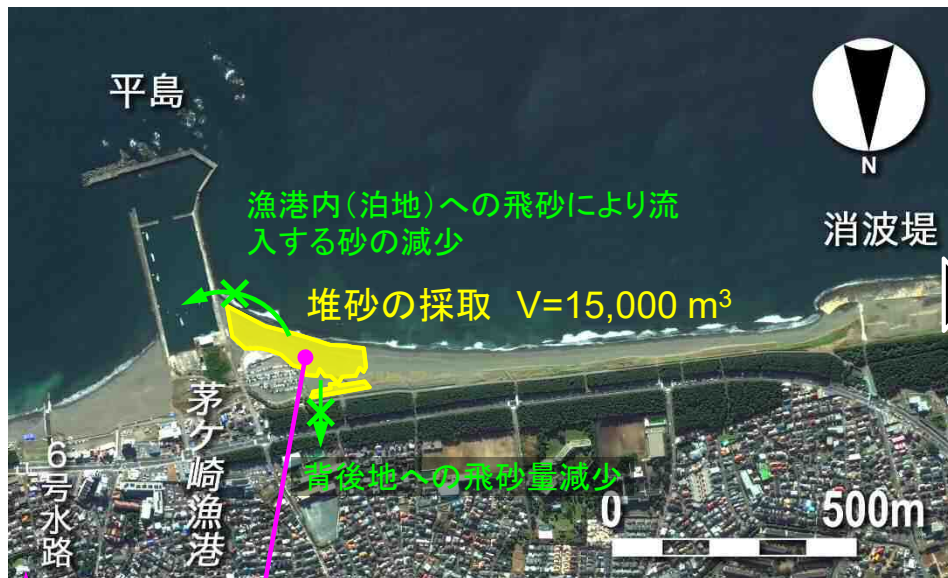
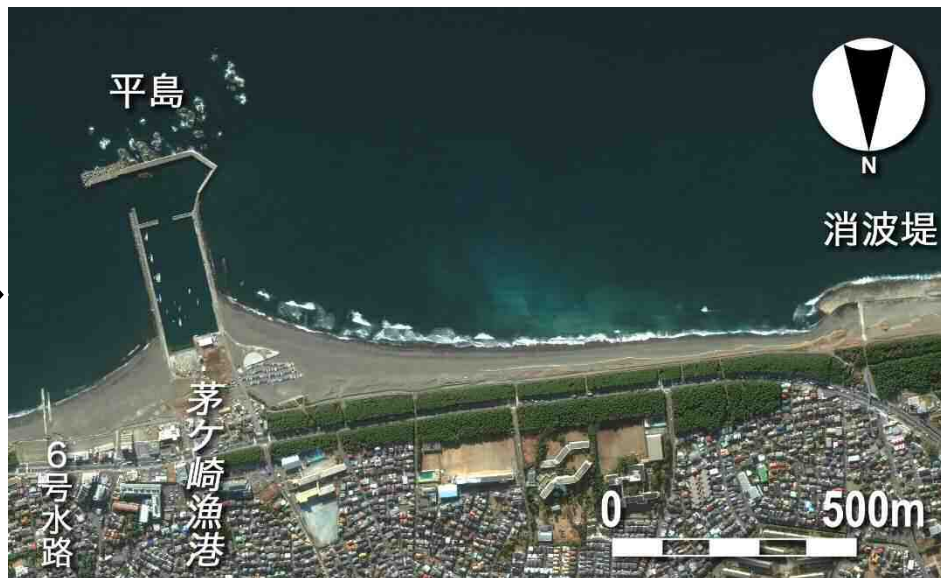
図3.19 茅ヶ崎中海岸の土砂動態（2005年10月, 2016年1月）

茅ヶ崎漁港西側からのサンドバイパスは、平成27年度（2015年12月～2016年1月）では従来の0.3 m³/yrから1.45万 m³/yrに増量されたが、2016年11月時点では周辺海岸への影響はみられなかった。

平成28年度（2016年12月～2017年1月）も1.5万 m³/yrのサンドバイパスが行われた。

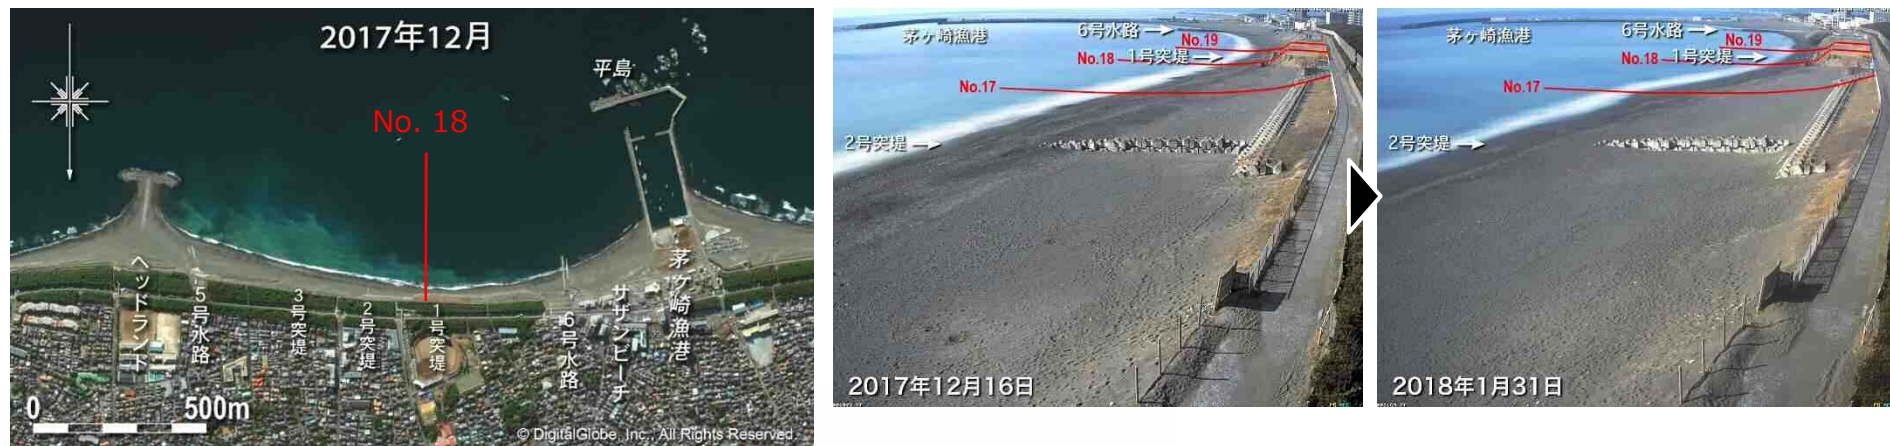
図4.2 浜幅 B' (自転車道法肩～汀線) の沿岸方向分布

2018年1月時点の海岸中央部 (No.18) の浜幅 (自転車道法肩～汀線) は $B'=40.3$ mであり, 計画浜幅を達成していない。
 2017年12月16日と2018年1月31日の定点カメラ画像を比べると, 2018年1月31日は一部の箇所わずかに汀線が前進している (短期間で数m汀線前進)。なお, No. 18は浜幅が最も狭い箇所の東側に位置する。

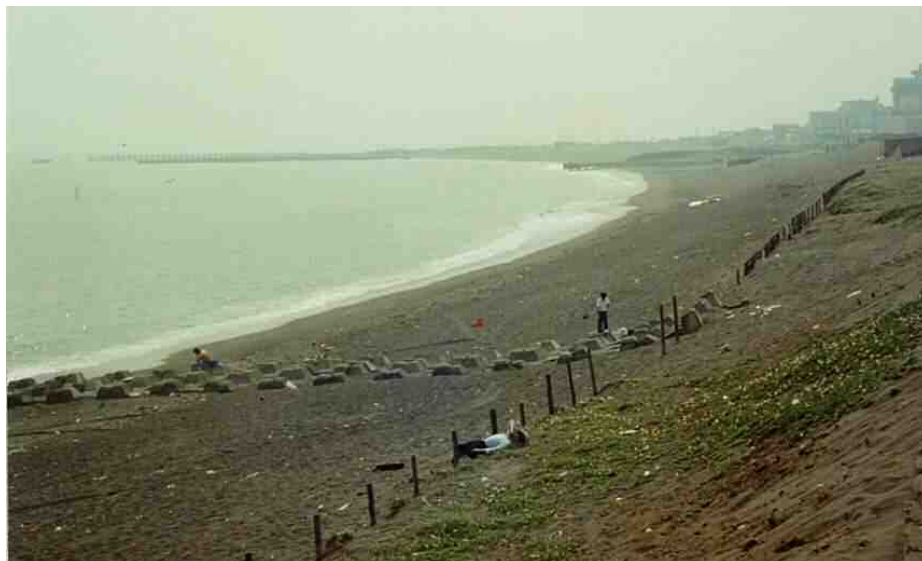
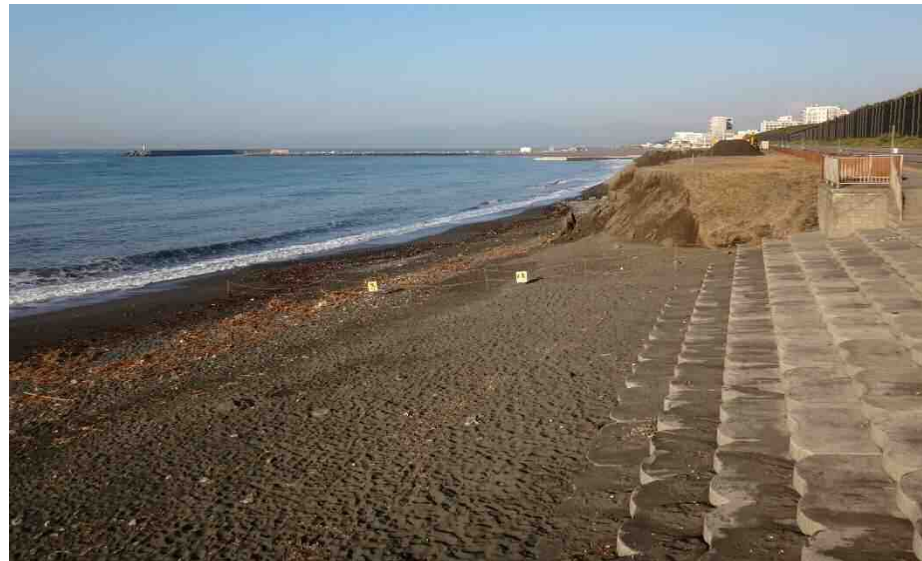
図4.7 環境・利用に配慮した目標海浜像と現在の砂浜の比較

養浜により回復しつつある海岸では、サーフィンや釣り、散歩などの利用が行われているが、環境・利用に配慮した目標海浜像 $B \geq 40$ m (1970年代の砂浜) は満足していない。

(a)環境・利用に配慮した目標海浜像 (1979年3月～9月撮影)

(b)養浜後の現在の砂浜 (2018年3月14日撮影)

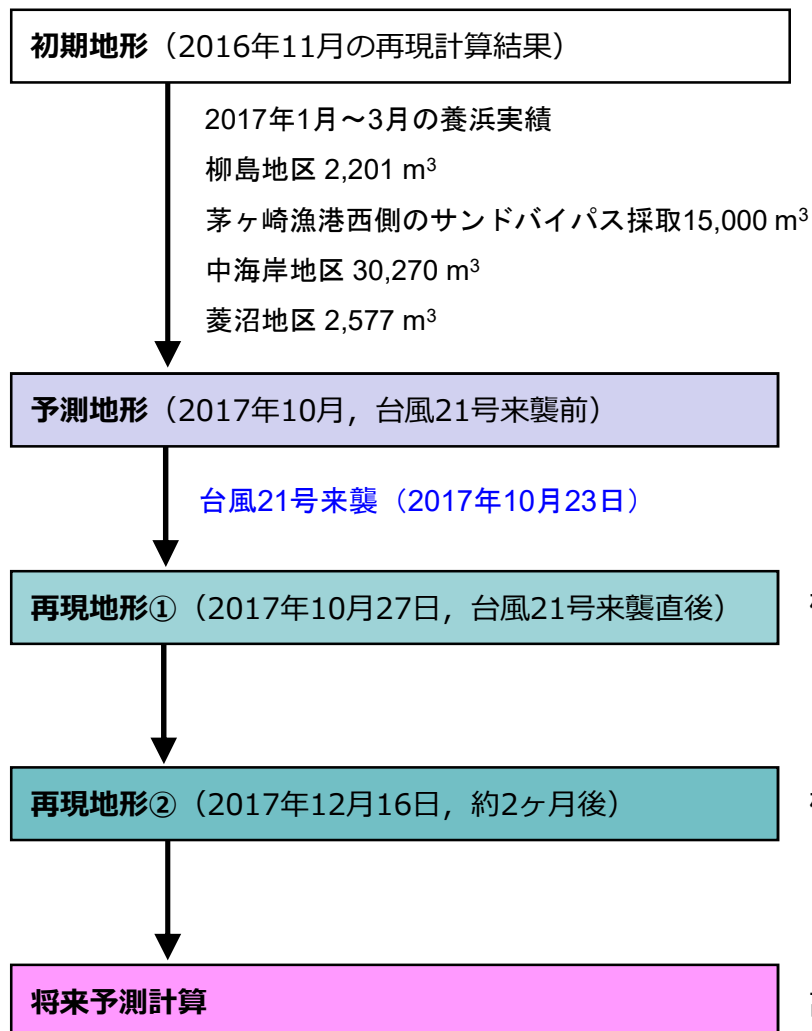
図5.1 地形変化予測計算のフロー

検証：2016年11月6日～2017年10月27日の汀線変化 (数mの汀線後退)
地形変化 (水深2～3 m以浅が侵食して水深3～5 mに堆砂)

検証：2017年10月27日～12月16日の汀線変化 (数mの汀線前進, 汀線維持)
地形変化 (高波浪後の地形がほとんど復元されていない)

高波浪後の地形の復元と養浜による地形変化

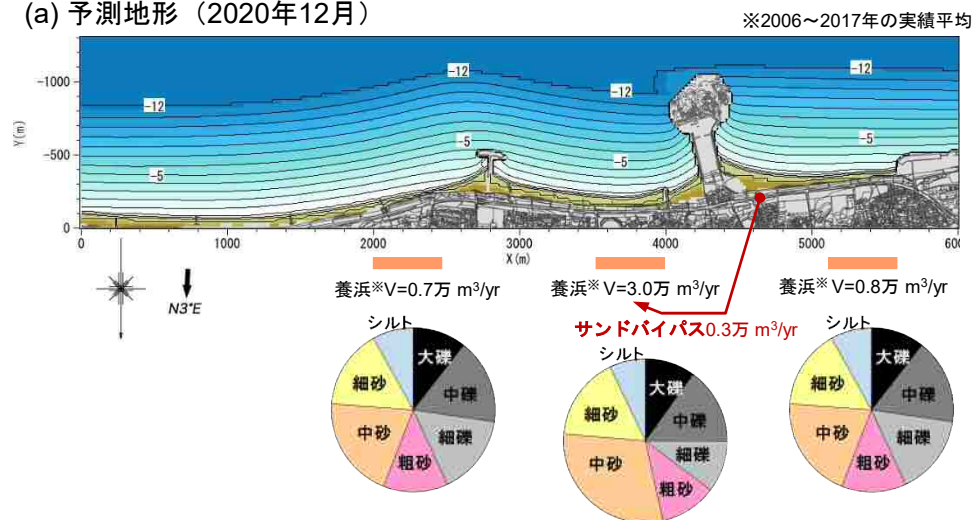
図5.4 計画浜幅達成までの予測計算結果 (養浜材; 2006年~2017年の実績平均)

平成33年度 (2022年3月) まで養浜を継続することによって計画浜幅を達成することができる。
高波浪による影響で、昨年度の結果より2ヶ年増えたが、汀線は短期間で数m前進する可能性があることや高波浪後の復元状況に影響を受けることから、必要な養浜継続は平成31年度 (2020年3月) ~平成33年度 (2022年3月) までと考えられる。

(a) 予測地形 (2020年12月)
