第14回茅ヶ崎中海岸侵食対策協議会

茅ヶ崎中海岸の養浜事業の評価

神奈川県藤沢土木事務所なぎさ港湾部

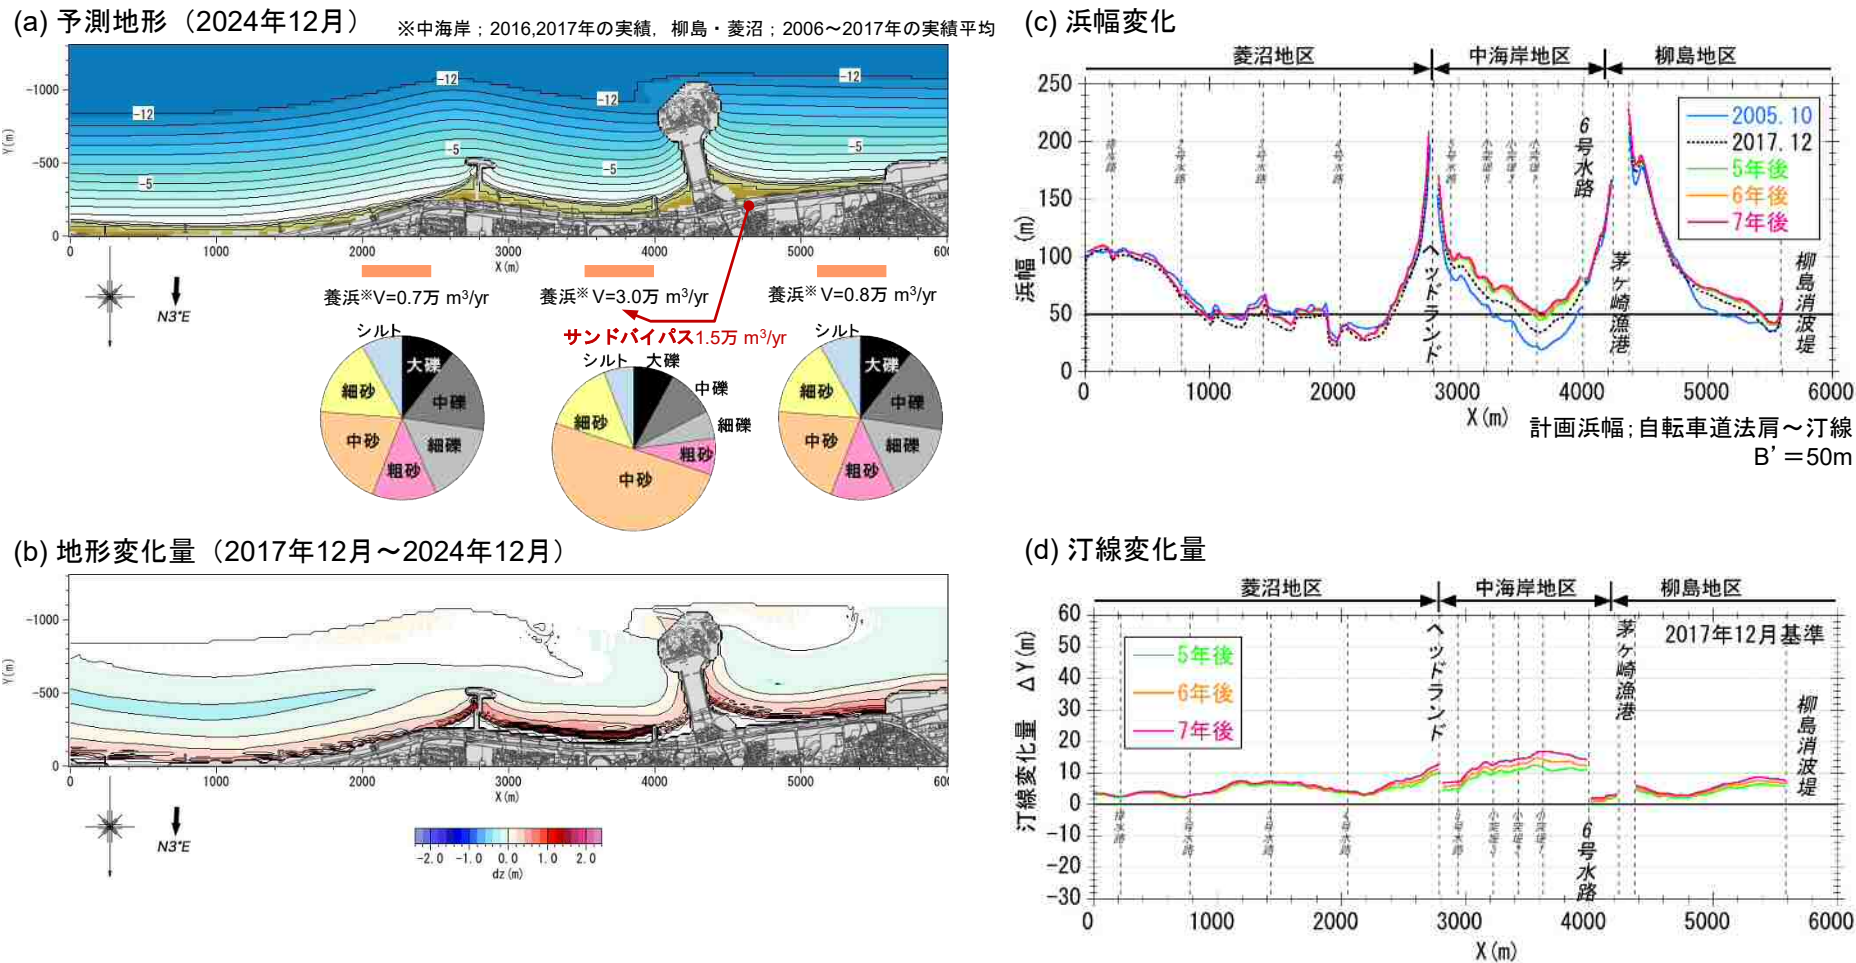
図5.5 計画浜幅達成までの予測計算結果（茅ヶ崎漁港西側の堆砂を大量に活用した2017年の養浜材の場合）

細粒分が多いことで汀線前進量が少ないため、平成35年度（2024年3月）まで養浜を継続することによって計画浜幅を達成することができる。汀線は短期間で数m前進する可能性があることや高波浪後の復元状況に影響を受けることから、必要な養浜継続は平成33年度（2022年3月）～平成35年度（2024年3月）までと考えられる。

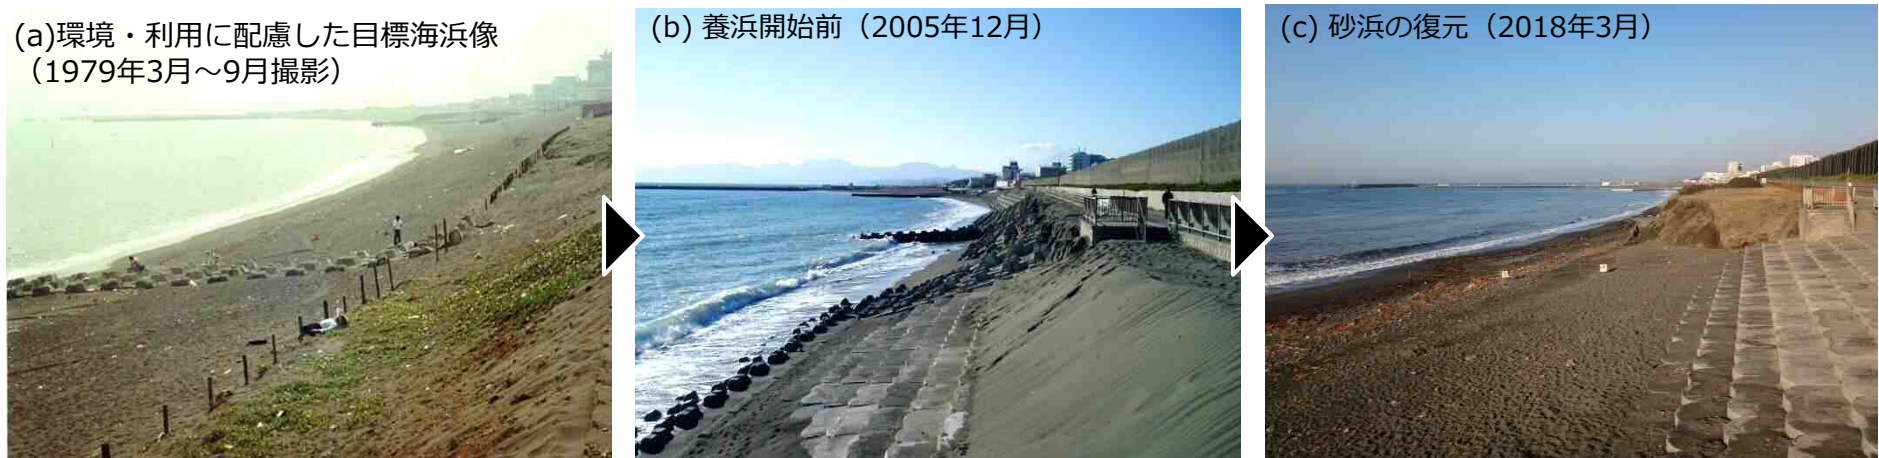
図6.1 環境・利用に配慮した目標海浜像と養浜開始前と現在の砂浜

- (1) 茅ヶ崎中海岸では、2006年1月以降、2017年3月までに計35万 m³の「粒径を考慮した養浜」が実施された。この結果、砂浜は回復しつつある。2016年は比較的静穏であったが、2017年は観測史上最大の台風21号や低気圧による高波浪の影響により、2018年1月時点の海岸中央部(No. 18)の浜幅Bは30.3 m(自転車道法肩から汀線までのB'は40.3 m)であり、計画浜幅B=40 m (B'=50 m)を達成していない。
- (2) 養浜により回復しつつある砂浜は、高波浪時でも礫が前浜付近に留まることで汀線は安定するが、台風21号のような高波浪が作用すると水深2~4 mが大きく削られ汀線付近が急深になり、一時的に防護機能が低下する。また、現在の砂浜では、サーフィンや釣り、散歩などの利用が行われているが、環境・利用に配慮した目標海浜像B≒40 m (1970年代の砂浜)は満足していない。
- (3) 2017年では、2016年と同様に茅ヶ崎漁港西側からのサンドバイパスを1.5万 m³/yrとしたが、大規模な砂の採取による影響は、台風21号による地形変化と重なり確認できなかった。
- (4) これまでの養浜事業は、砂浜の復元、海岸保全という目的を確実に果たしつつあり、防護だけでなく環境、利用にも良い効果を発揮していると評価できる。
- (5) 計画浜幅を達成するための養浜の継続は平成31年度(2020年3月)~平成35年度(2024年3月)までと考えられたが、高波浪による影響や養浜材(粒径)の違いによる影響も考慮し、順応的に進めることが適切である。また、計画浜幅達成後の海浜を維持するためには、0.5~1.5万 m³/yrの養浜が必要であり、これには漁港西側の堆砂が活用できる。
