第15回茅ヶ崎中海岸侵食対策協議会

2019年 3月23日

茅ヶ崎中海岸の養浜事業の評価

神奈川県藤沢土木事務所なぎさ港湾部

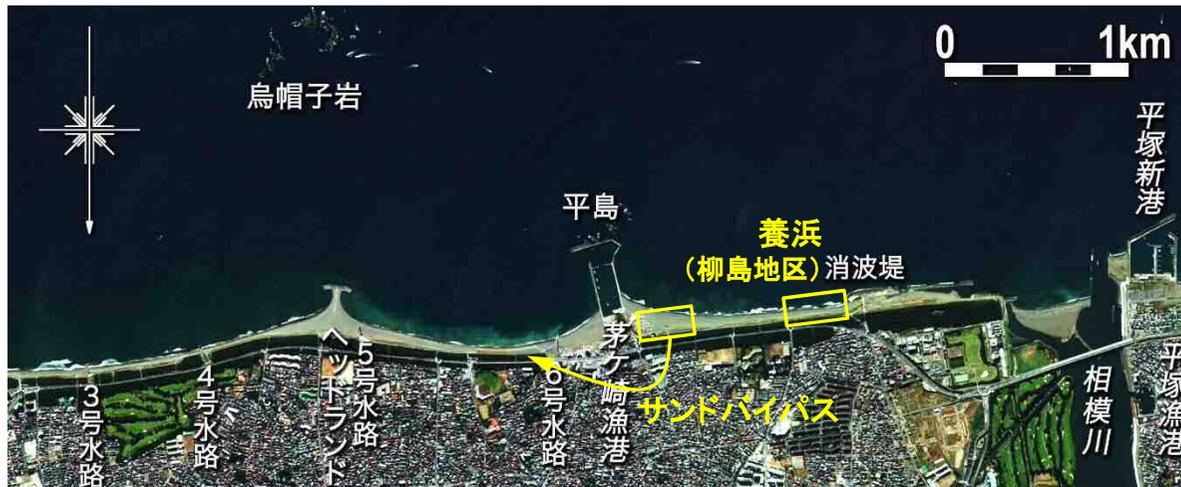
図1.1 茅ヶ崎海岸柳島地区での養浜実績

(a) 養浜範囲

(b) 養浜個所の状況 (2018年6月7日)

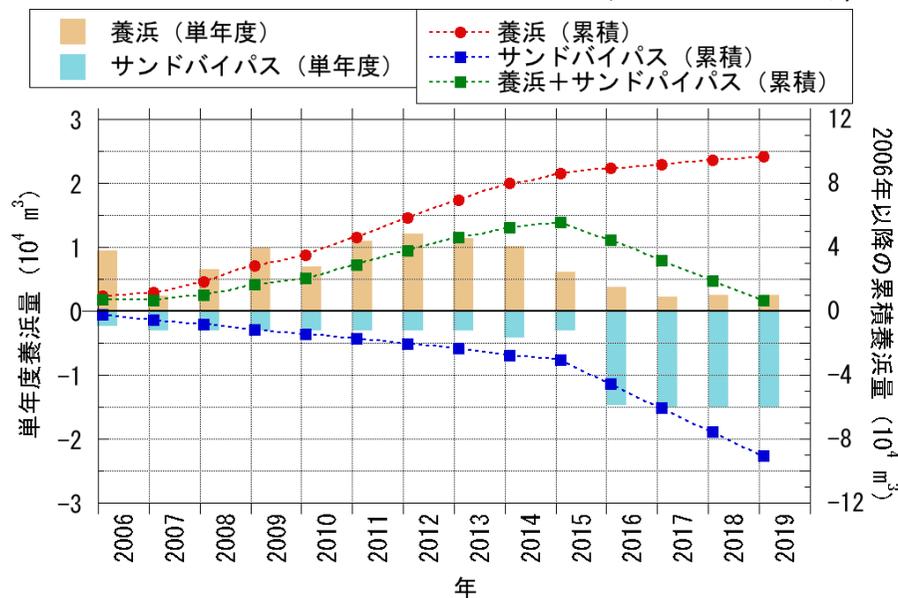
(c) 養浜量

2006年1月～2018年3月までの総養浜量 9.45万 m³
 (~2019年3月までの総養浜量9.7万 m³, 年平均 0.7万 m³/yr)

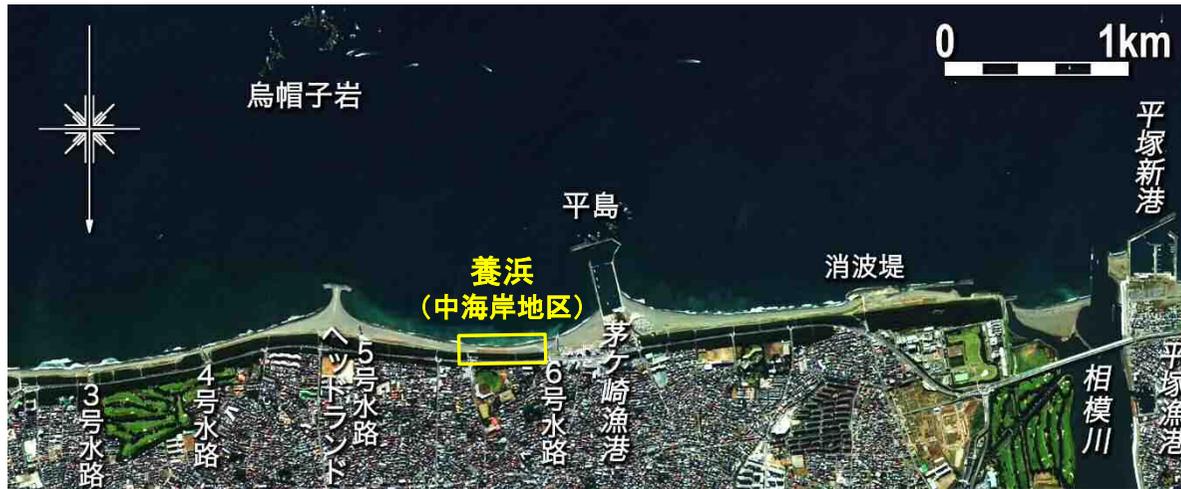
図1.2 茅ヶ崎海岸中海岸地区での養浜実績

(a) 養浜範囲

(b) 養浜個所の状況 (2019年3月10日)

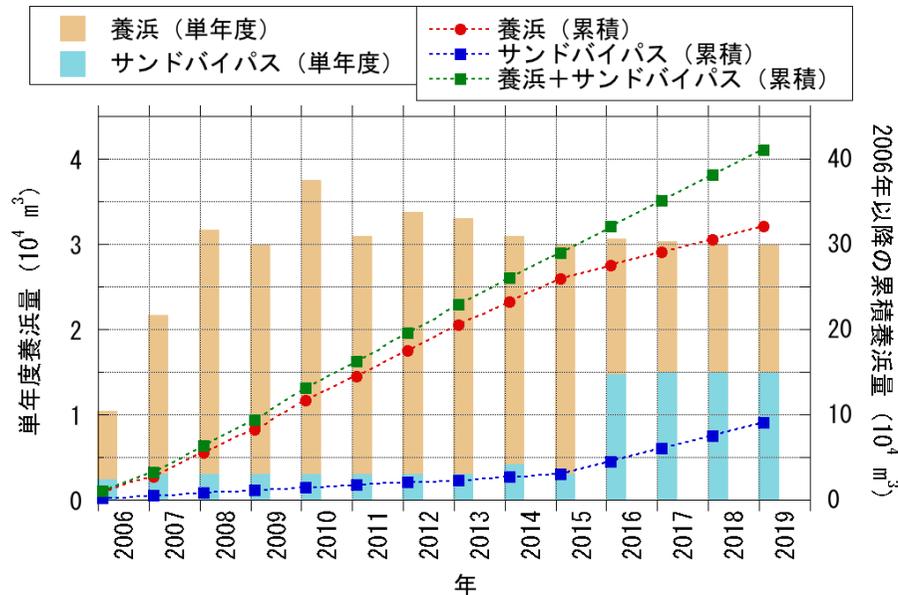
(c) 養浜量

2006年1月～2018年3月までの総養浜量 38.1万 m³
 (~2019年3月までの総養浜量41.1万 m³, 年平均 2.94万 m³/yr)

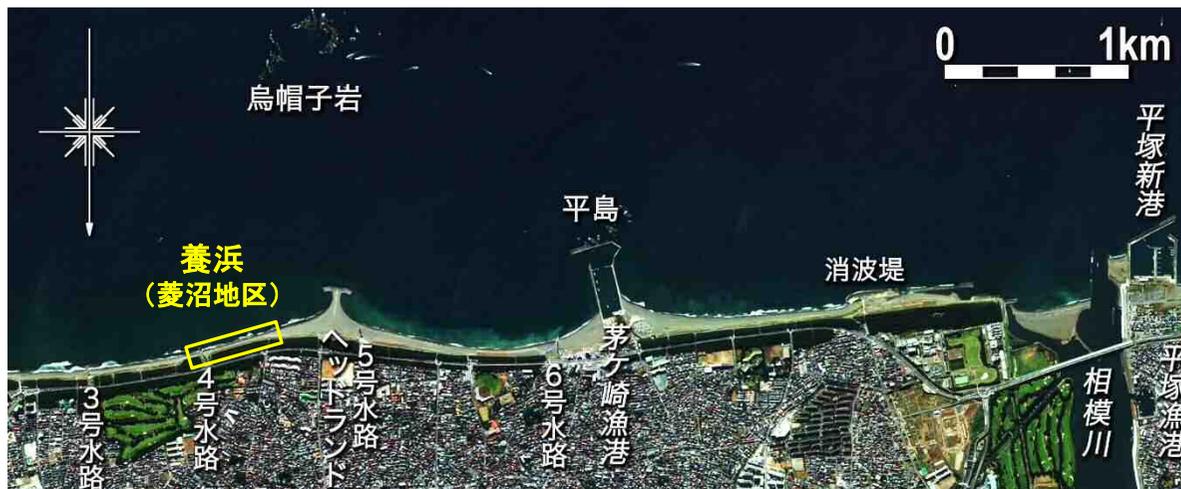
図1.3 茅ヶ崎海岸菱沼地区での養浜実績

(a) 養浜範囲

(b) 養浜個所の状況 (2019年3月10日)

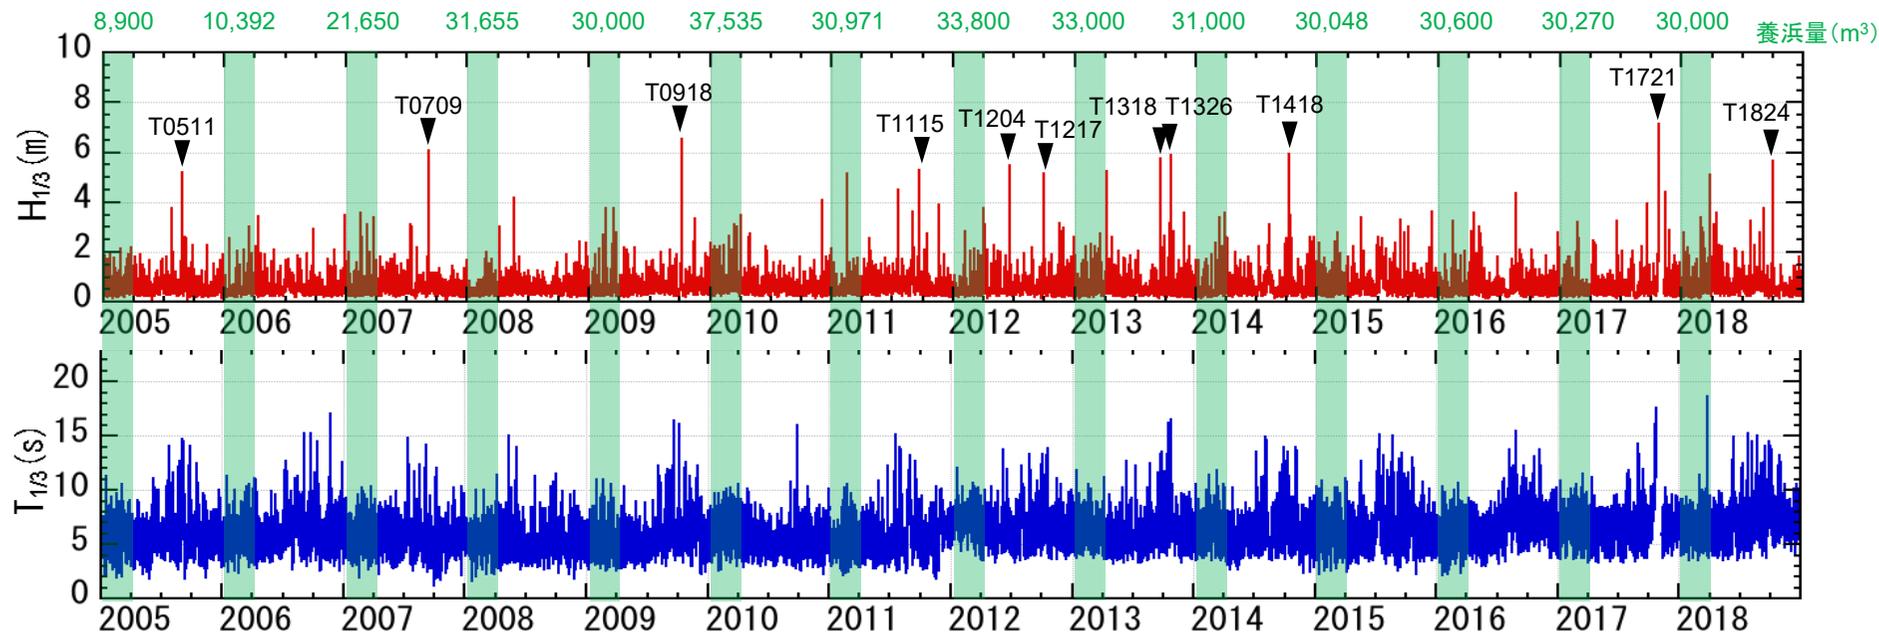
図2.1 平塚観測塔 (h=20m) における波浪観測結果 (有義波, 2005年1月1日~2018年12月31日)

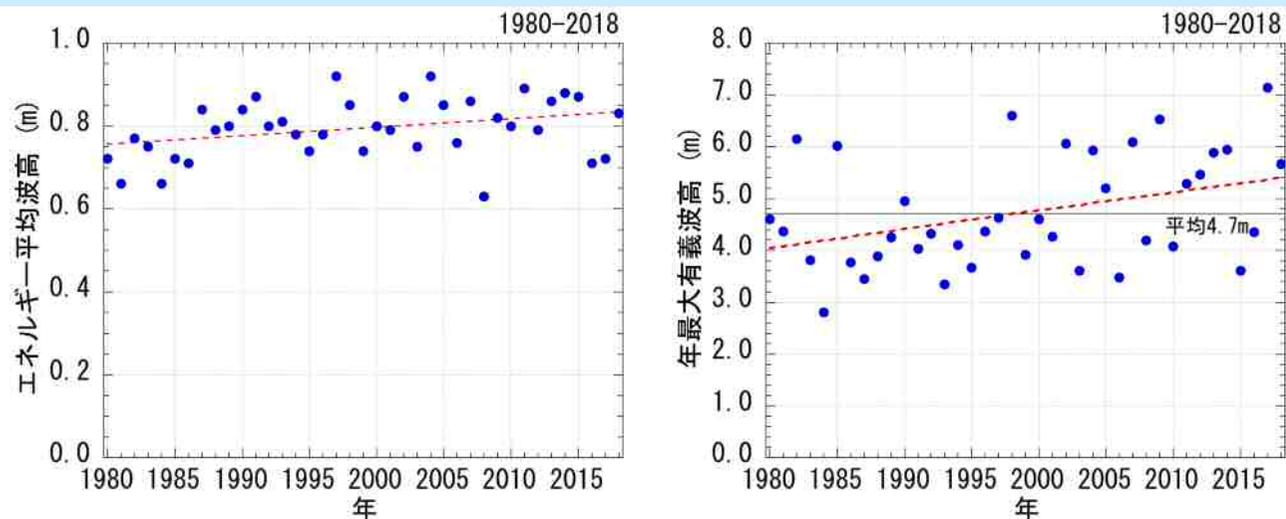
経年的に平均波高、年最大有義波高ともに増大傾向である。

図2.2 平塚観測塔 (h=20m) における波浪観測結果の長期的な変化 (1980年～2018年)

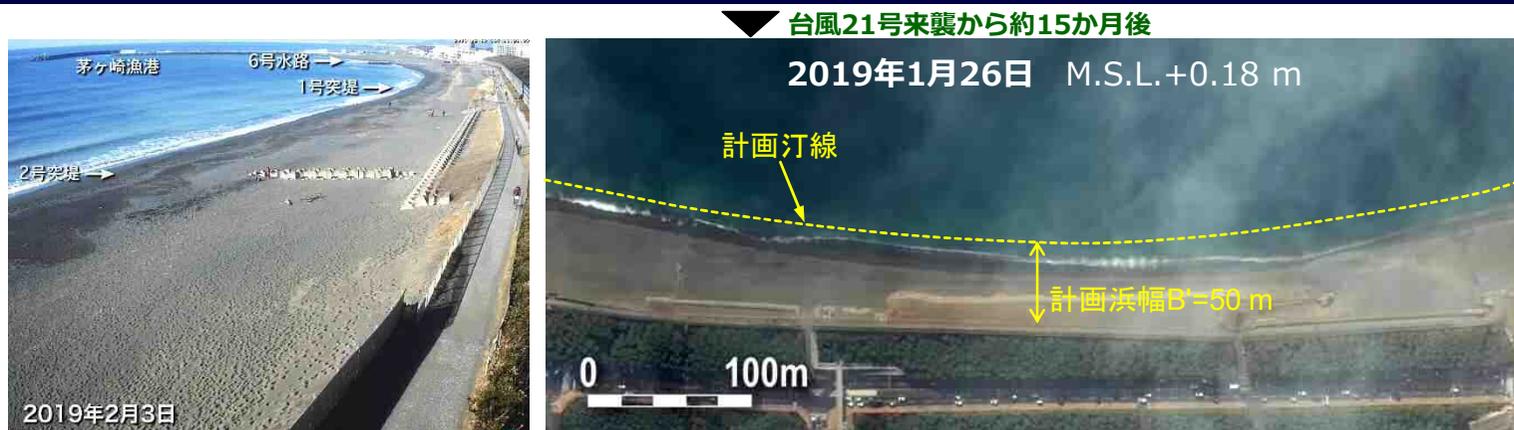
図2.4 茅ヶ崎中の海岸中央部の状況

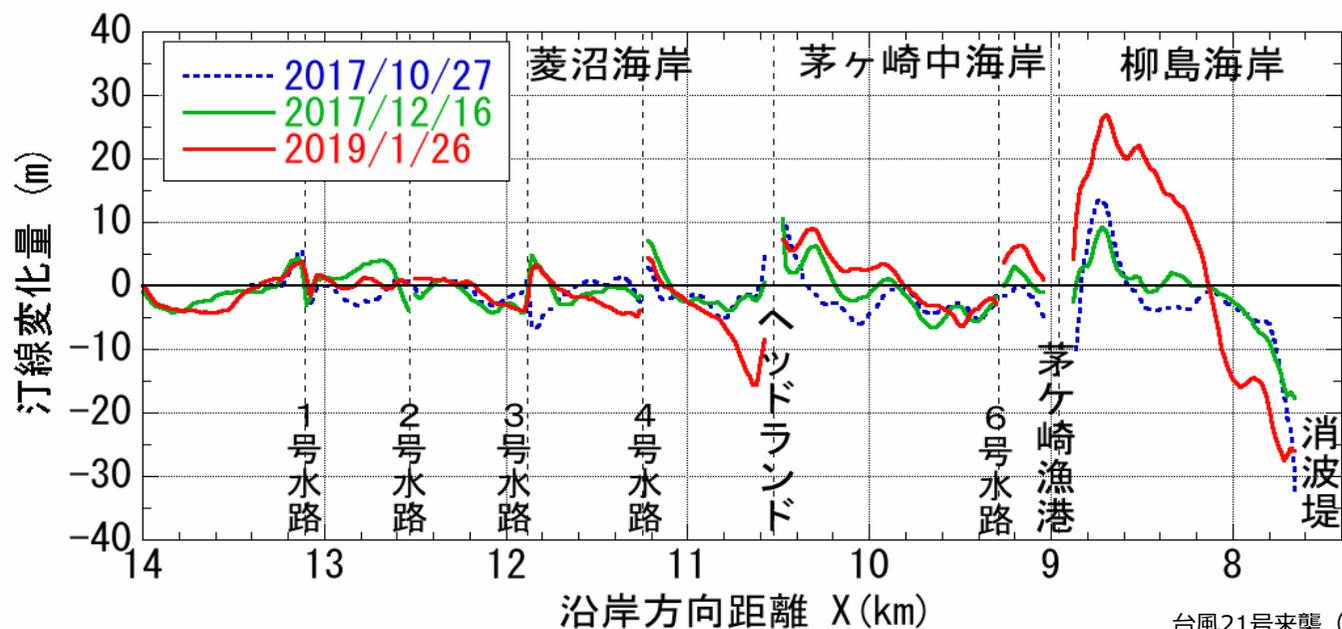
台風21号による高波浪により、ほぼ全域で汀線が後退したが（2017年10月27日）、その後回復傾向、ただし、2019年1月26日の汀線は柳島消波堤東側、ヘッドランド東側、4号水路東側などの構造物の下手側で汀線が局所的に後退。これは西寄りの高波浪によると考えられる。

図2.5 2017年台風21号来襲後の汀線変化（台風21号来襲前の2016年11月6日基準）

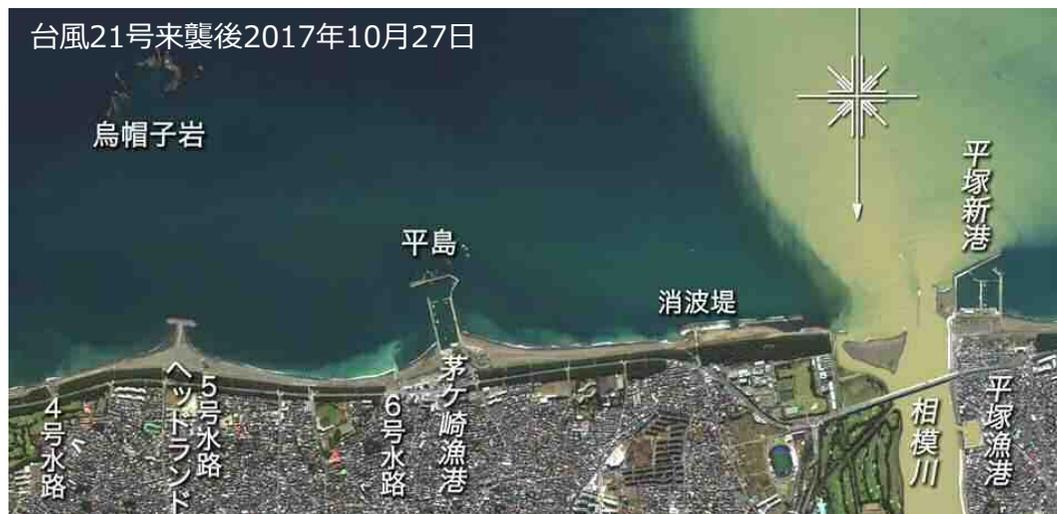
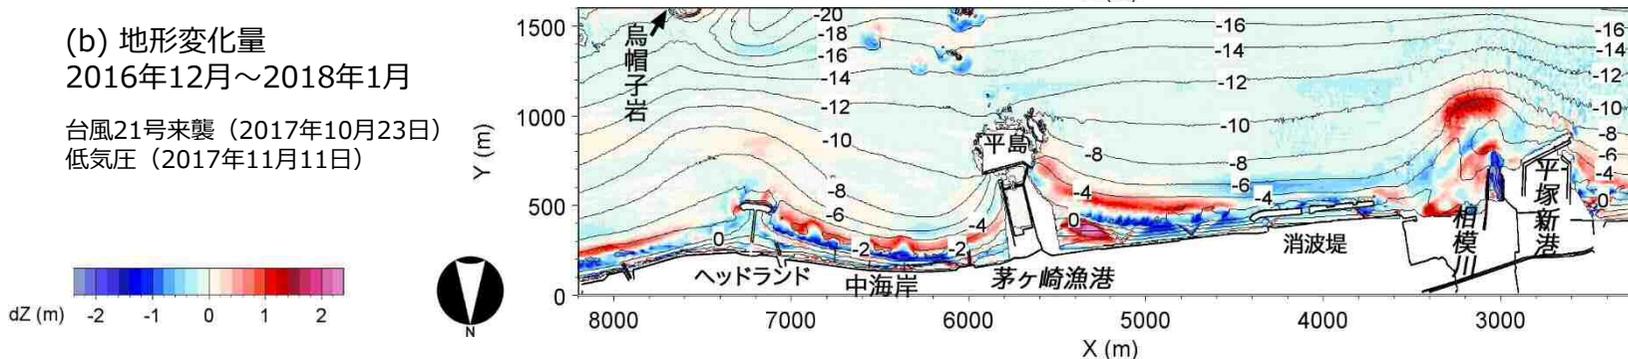
台風21号来襲後は、来襲時の高波浪による冲向き漂砂によって、水深2~3 m以浅が削られトラフ（深み）が形成され、水深3~5 mにバー（堆砂）が形成された。

図2.6 2017年台風21号来襲後の2018年1月の地形と2016年12月~2018年1月の地形変化量の平面分布

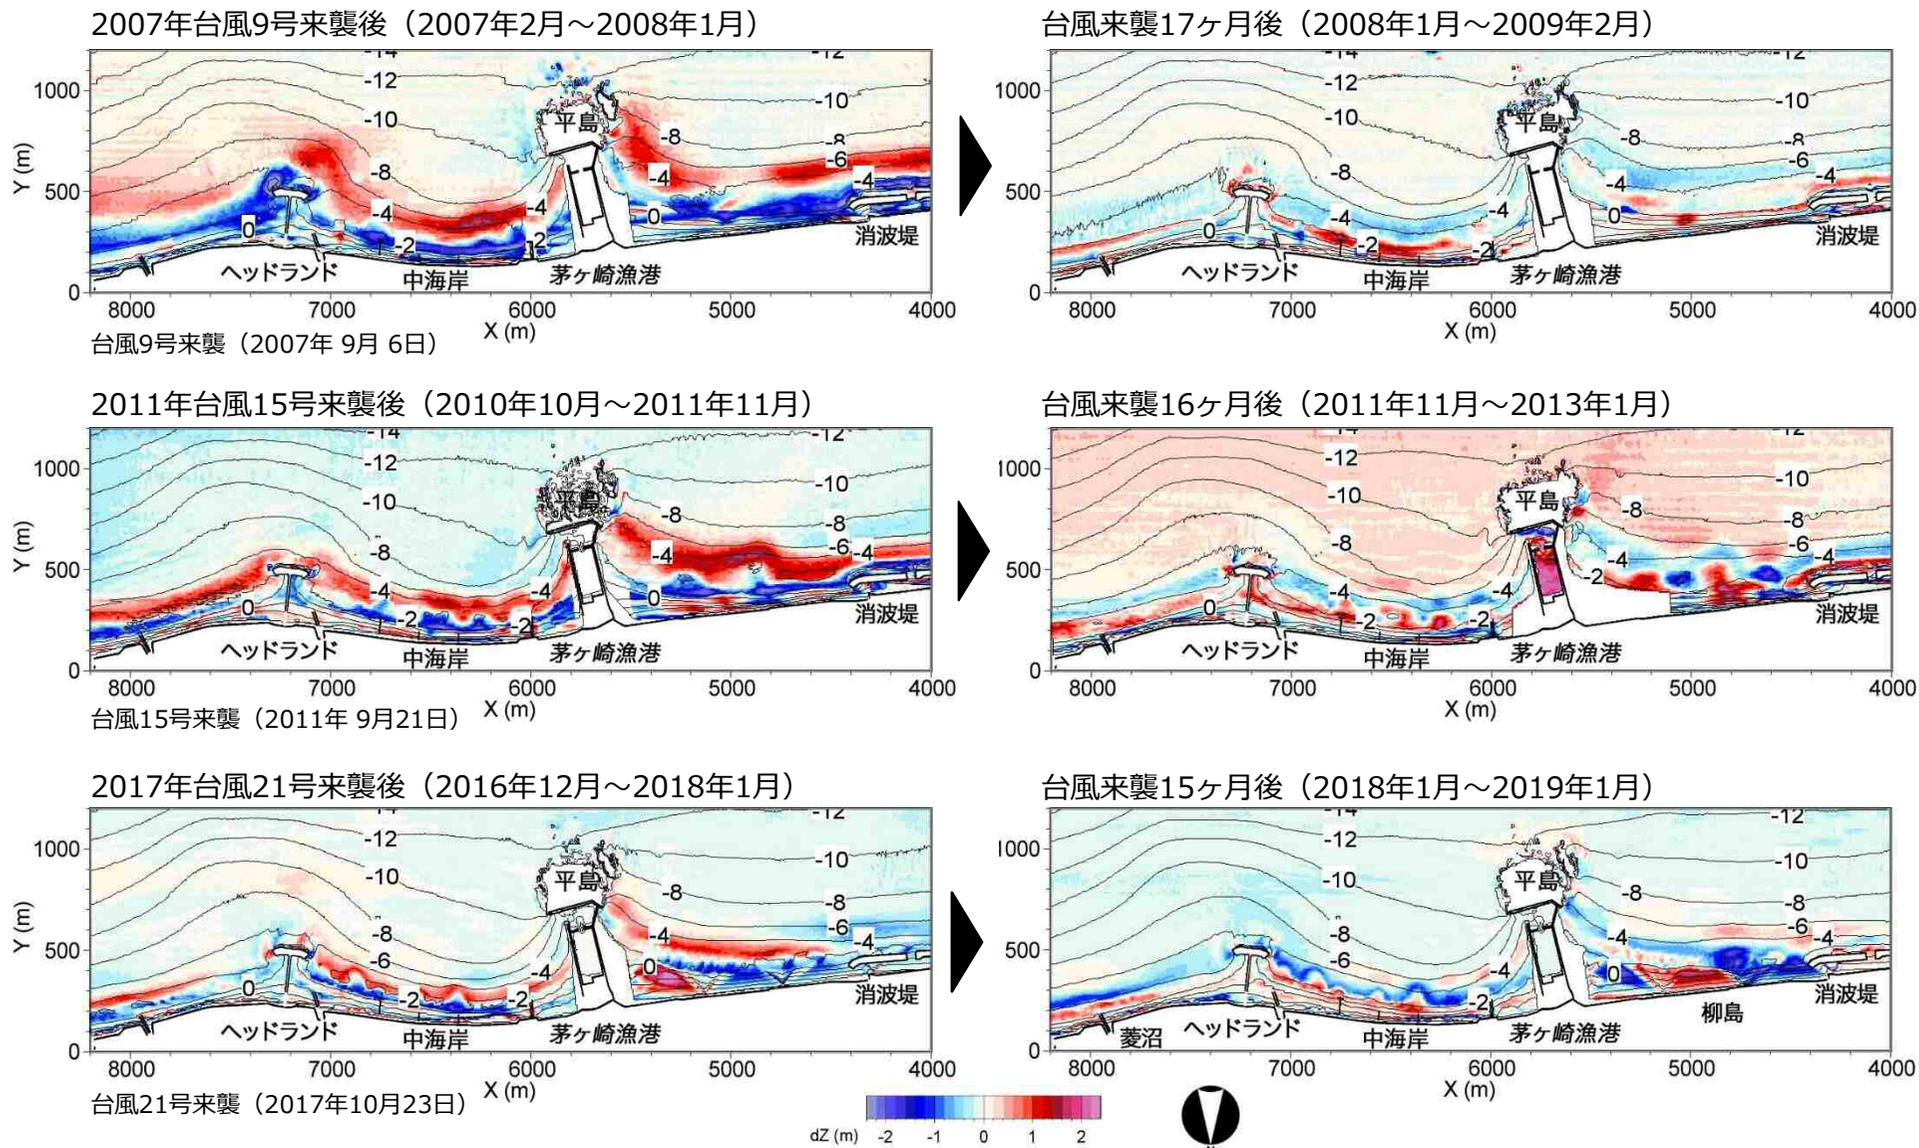
2007年台風9号，2011年台風15号来襲時と同様に，2017年台風21号来襲後も15ヶ月後までに全域で沖合地形が復元した（沖のバーが削れて汀線付近のトラフが埋め戻された）。

図2.7 柳島・茅ヶ崎中・菱沼海岸の高波浪後の地形変化とその後の回復状況

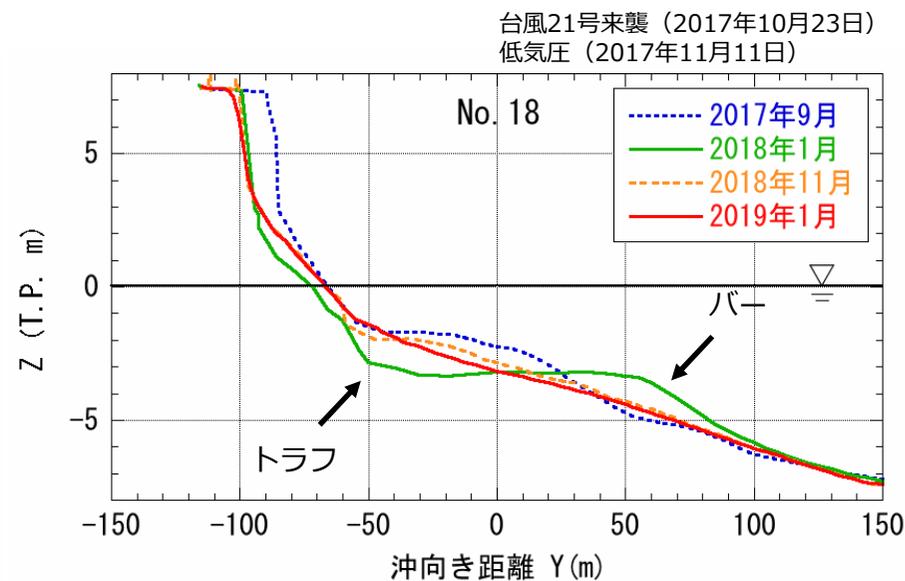
2017年台風21号来襲後も、過去の高波浪時の同様な地形変化が起き、1年後の2018年11月までに地形が回復した。

図2.9 2017年台風21号来襲後の縦断形変化

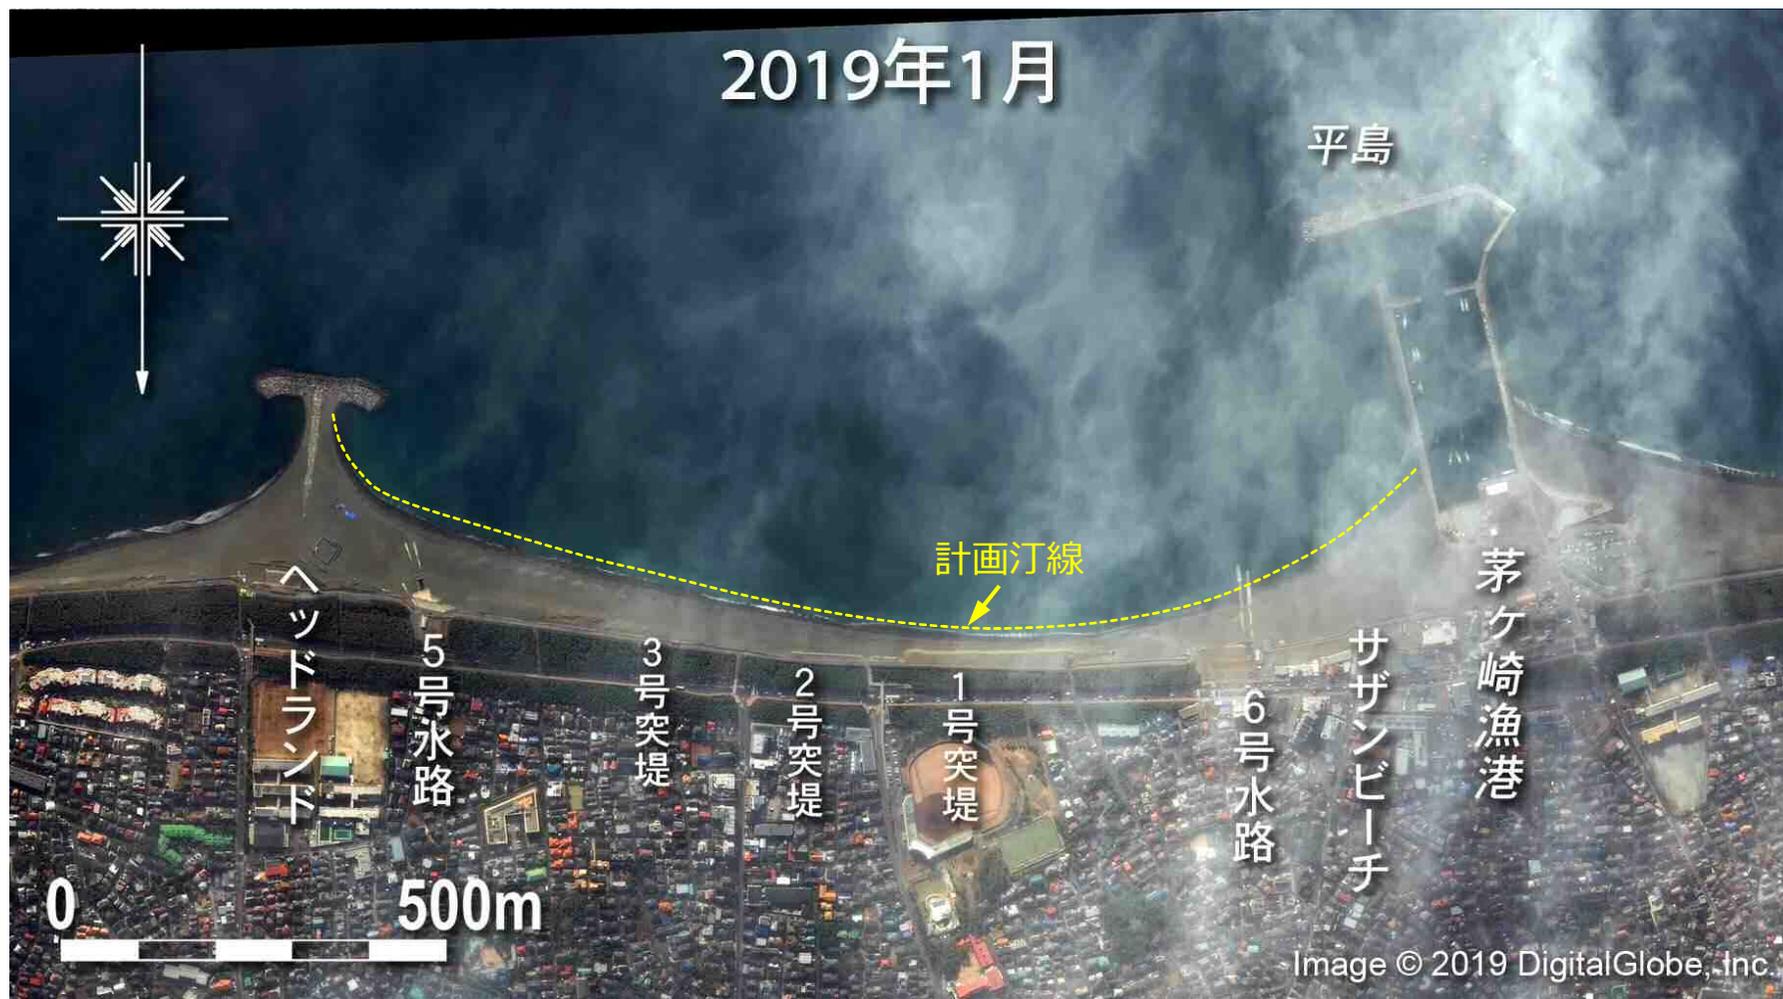
計画汀線：浜幅が最も狭い海岸中央部で自転車道（護岸）法肩から汀線まで50m確保。

図3.1 空中写真による海岸の経年変化（2005年10月～2019年1月）

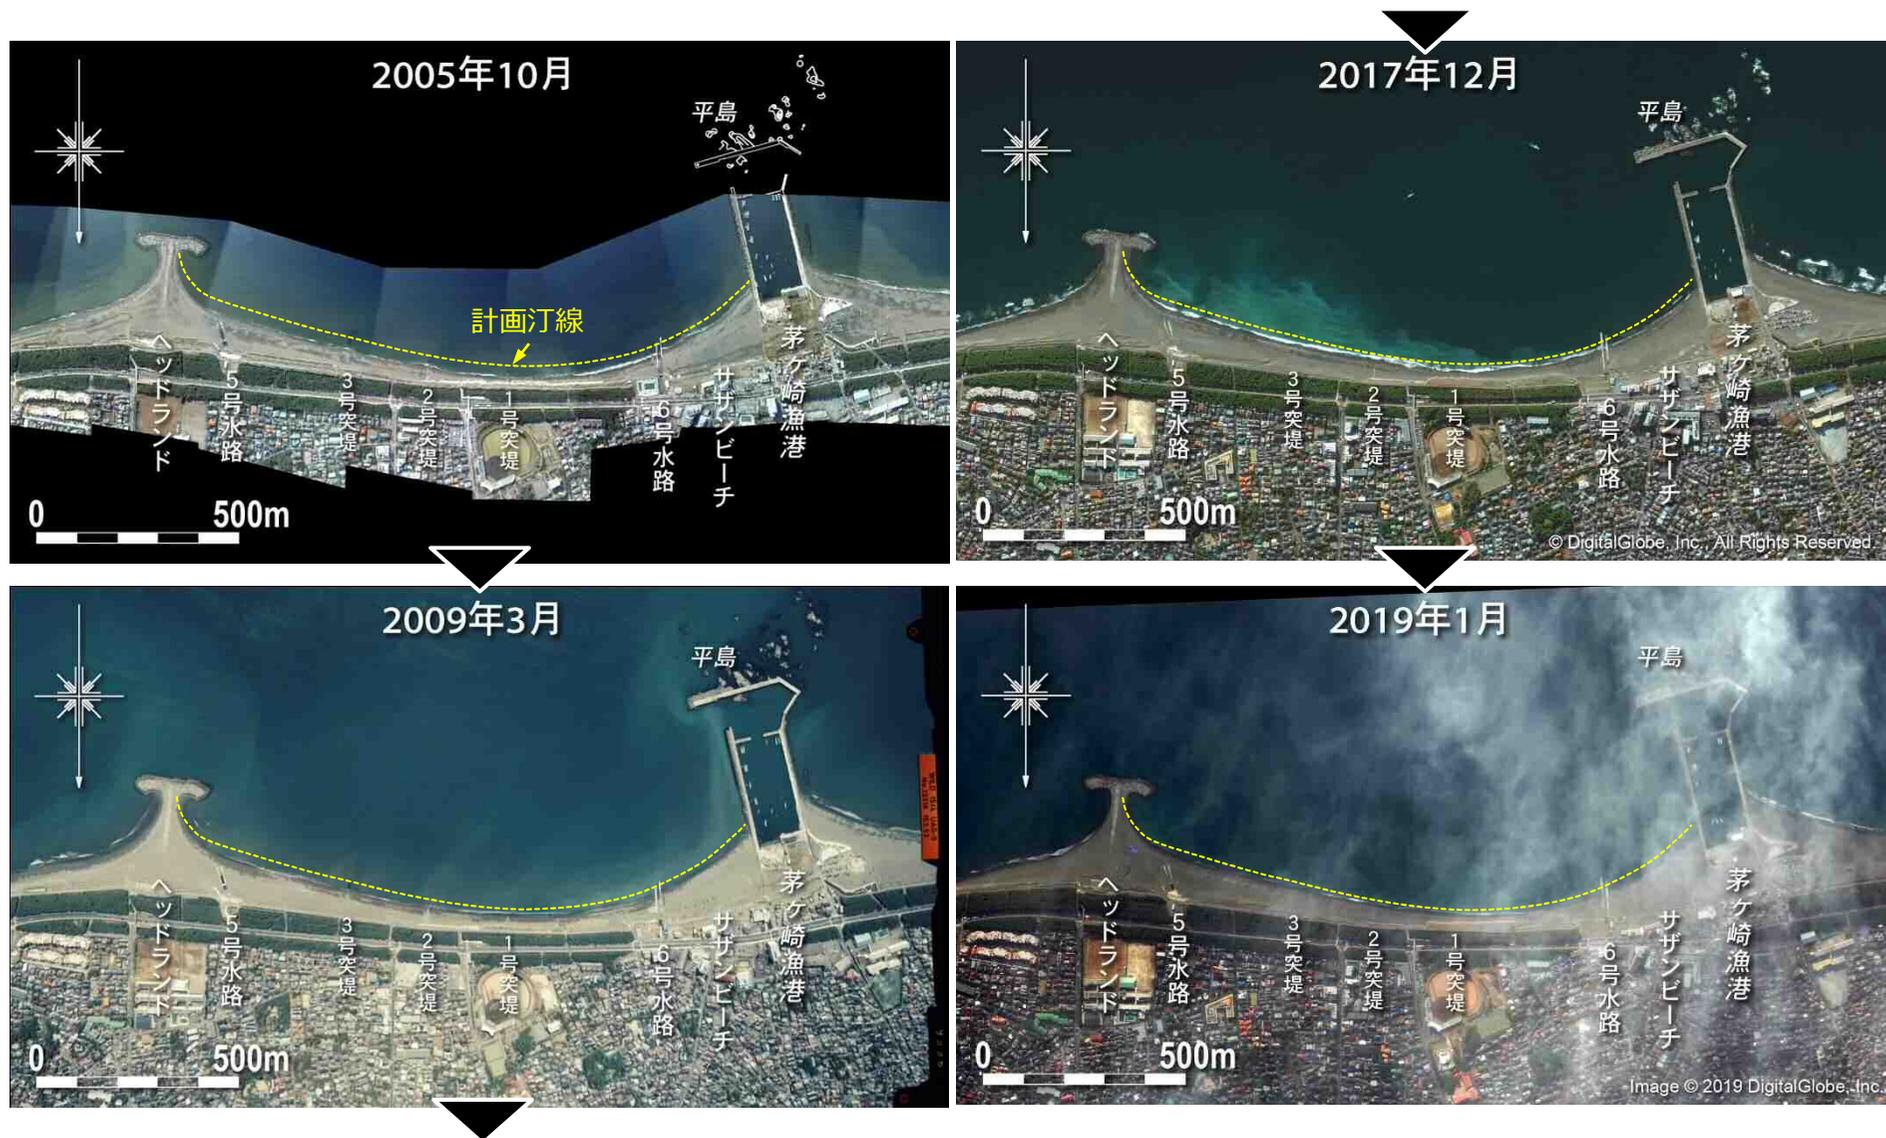
経年的に汀線が前進し、砂浜が回復している。

図3.2 空中写真による海岸の経年変化 (2005年10月～2019年1月)

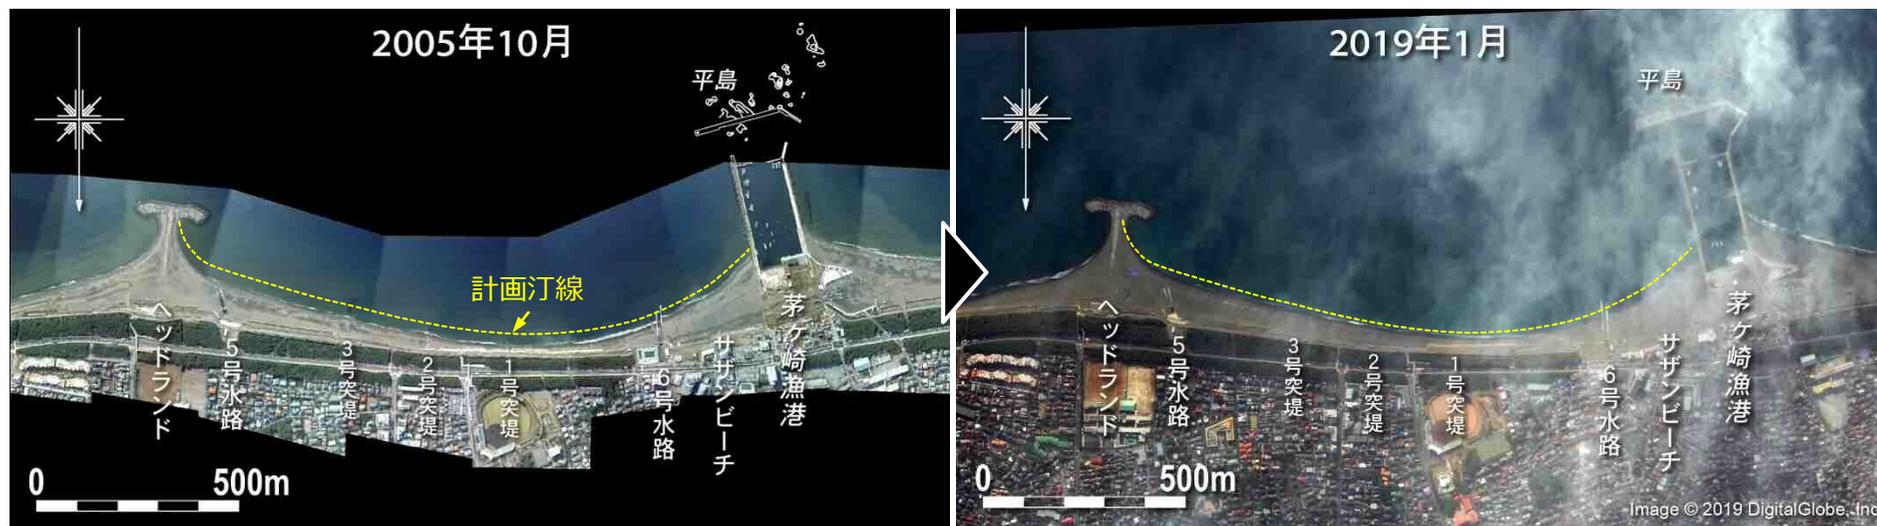
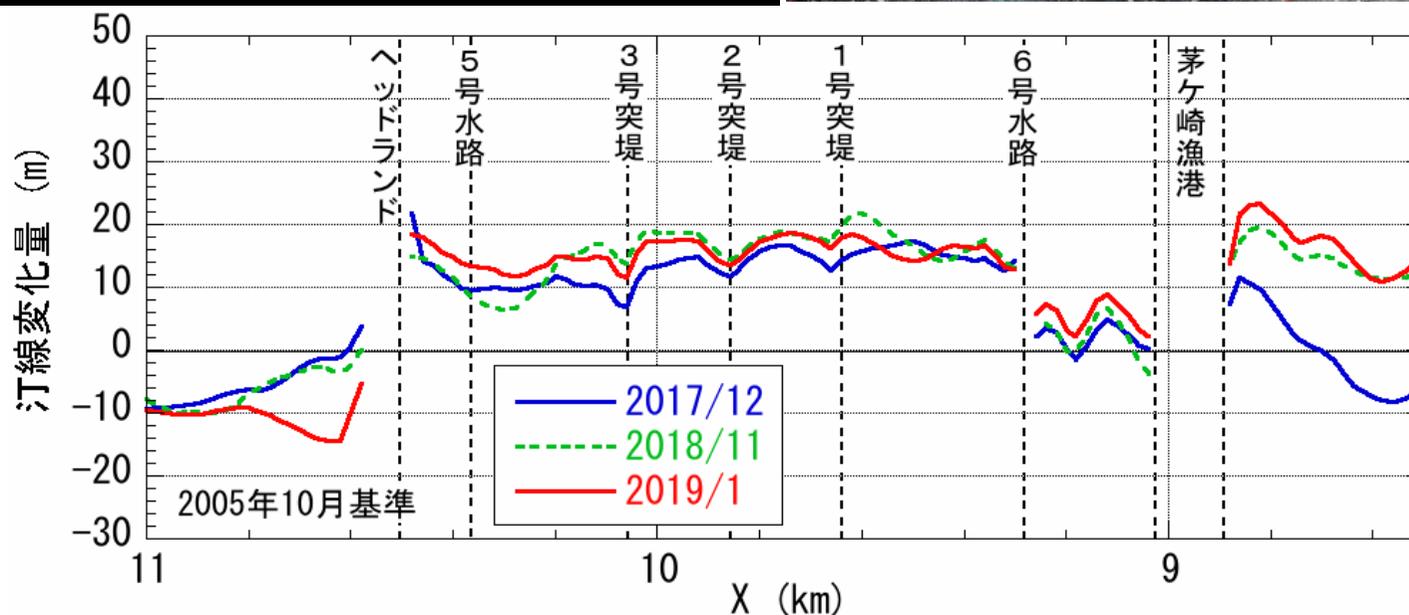
養浜の継続により、2019年1月時点では中央部3号～6号水路間で18 m程度の汀線前進。

図3.3 茅ヶ崎中海岸の汀線変化量 (2005年基準)

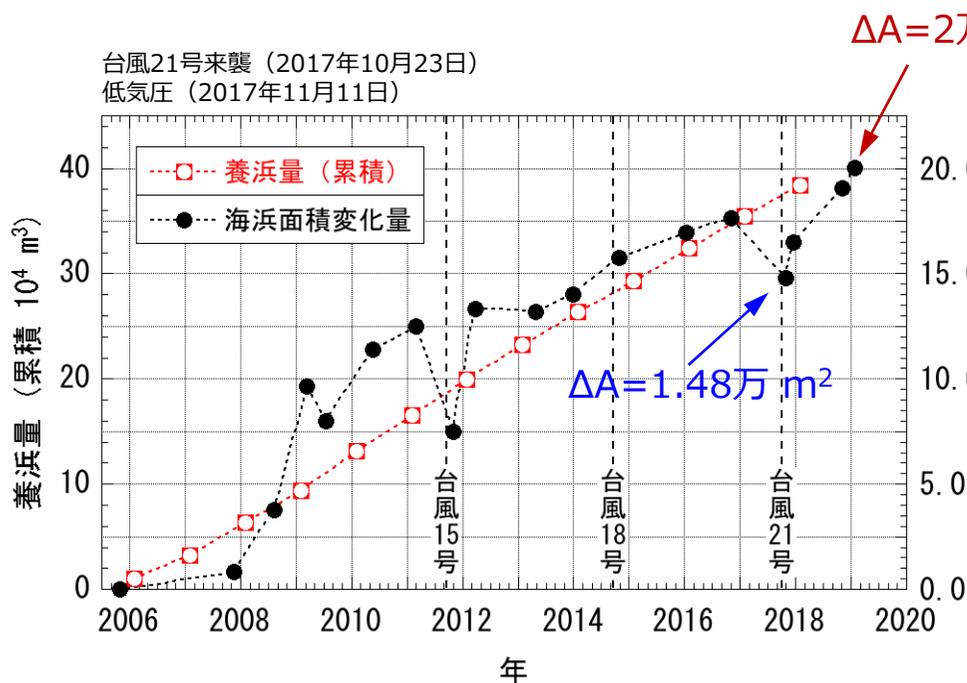
養浜開始以降、茅ヶ崎中海岸全域（約1.4km）の海浜面積は拡大傾向にあり、2016年11月変化量は1.75万 m²であったが、2017年の台風21号の影響により1.48万 m²まで減少し、その後、約15ヶ月で2万 m²まで広がった。

図3.4 茅ヶ崎漁港～ヘッドランド間の実績養浜量と海浜面積変化量の経年変化

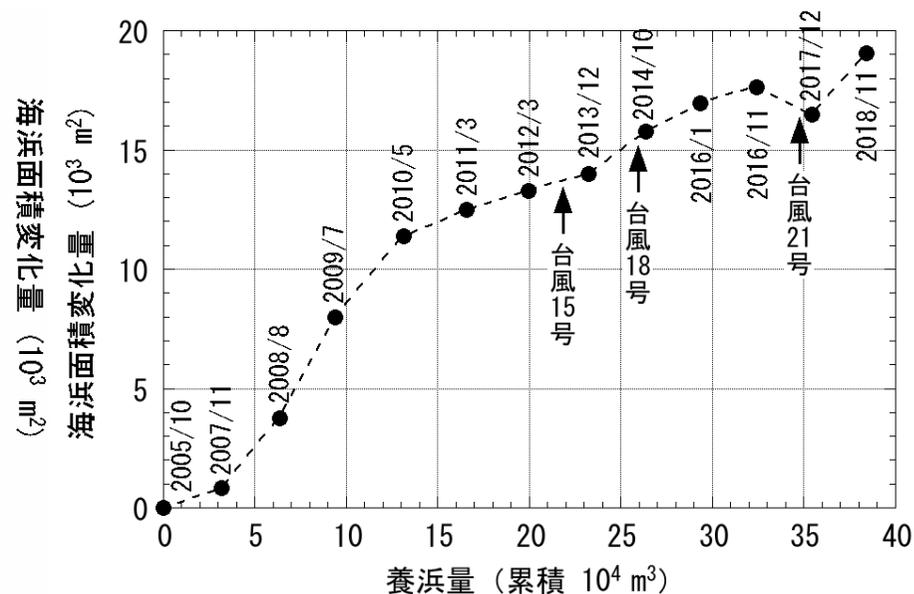
図3.5 茅ヶ崎漁港～ヘッドランド間の実績養浜量と海浜面積変化量の関係（2005年基準）

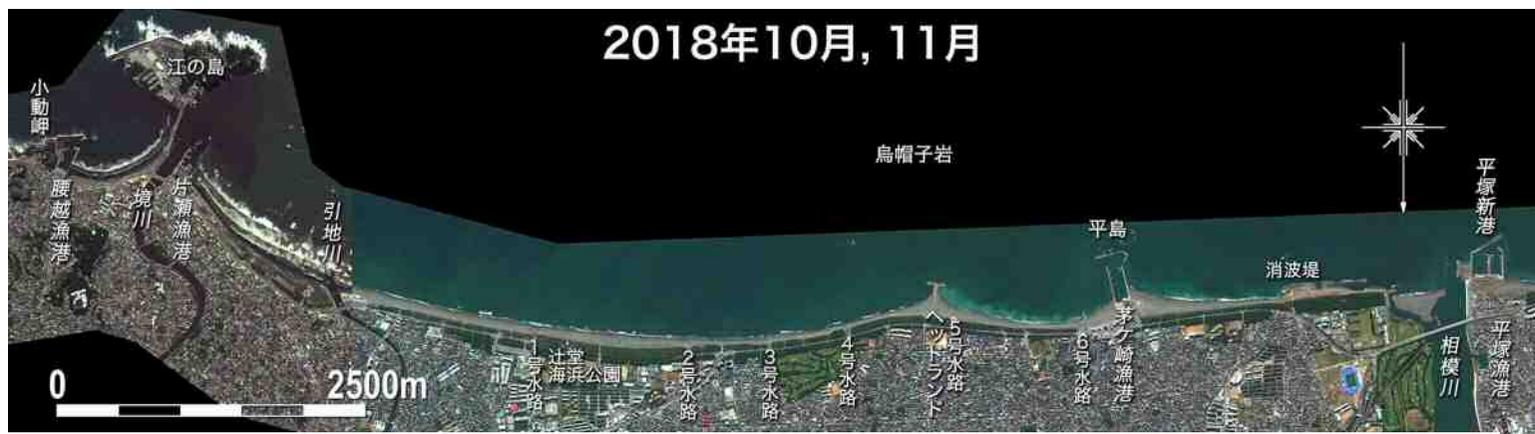
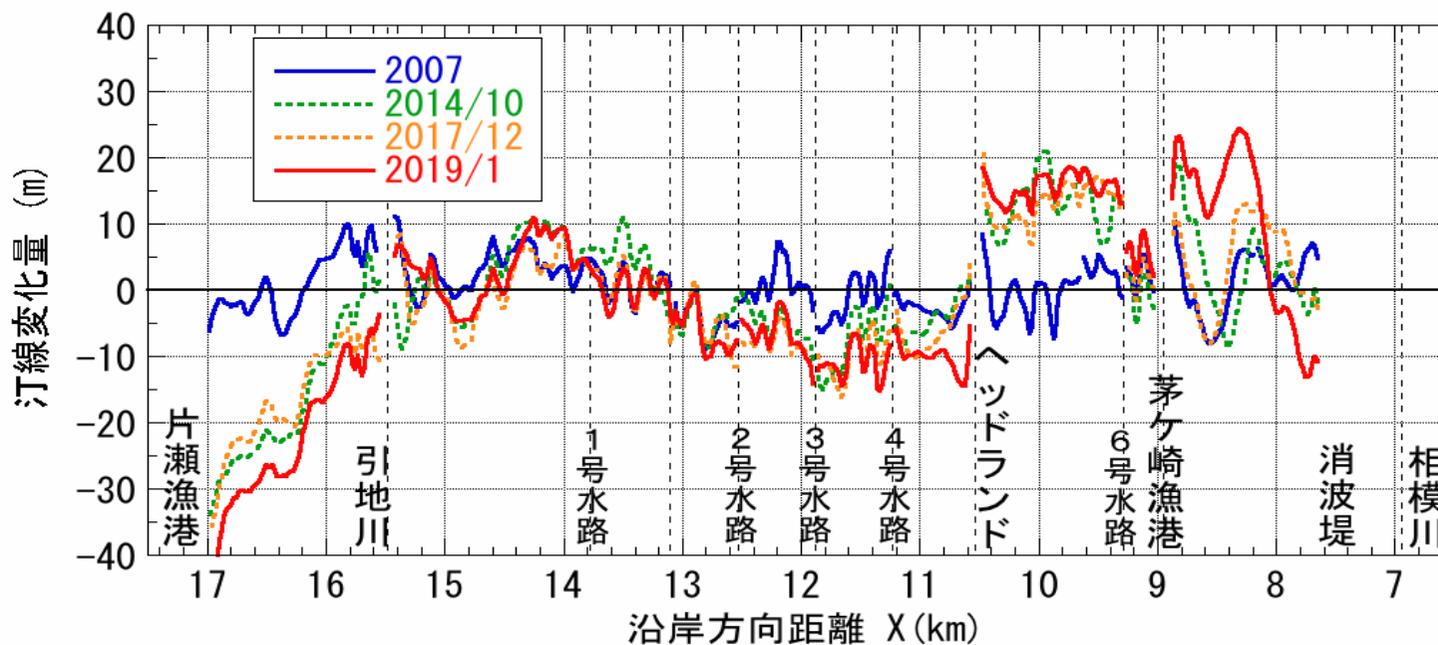
茅ヶ崎中海岸では著しく汀線前進。一方、茅ヶ崎海岸菱沼地区、片瀬漁港西側では著しい汀線後退が進んでいる。

図3.6 湘南海岸全域の汀線変化量 (2005年基準)

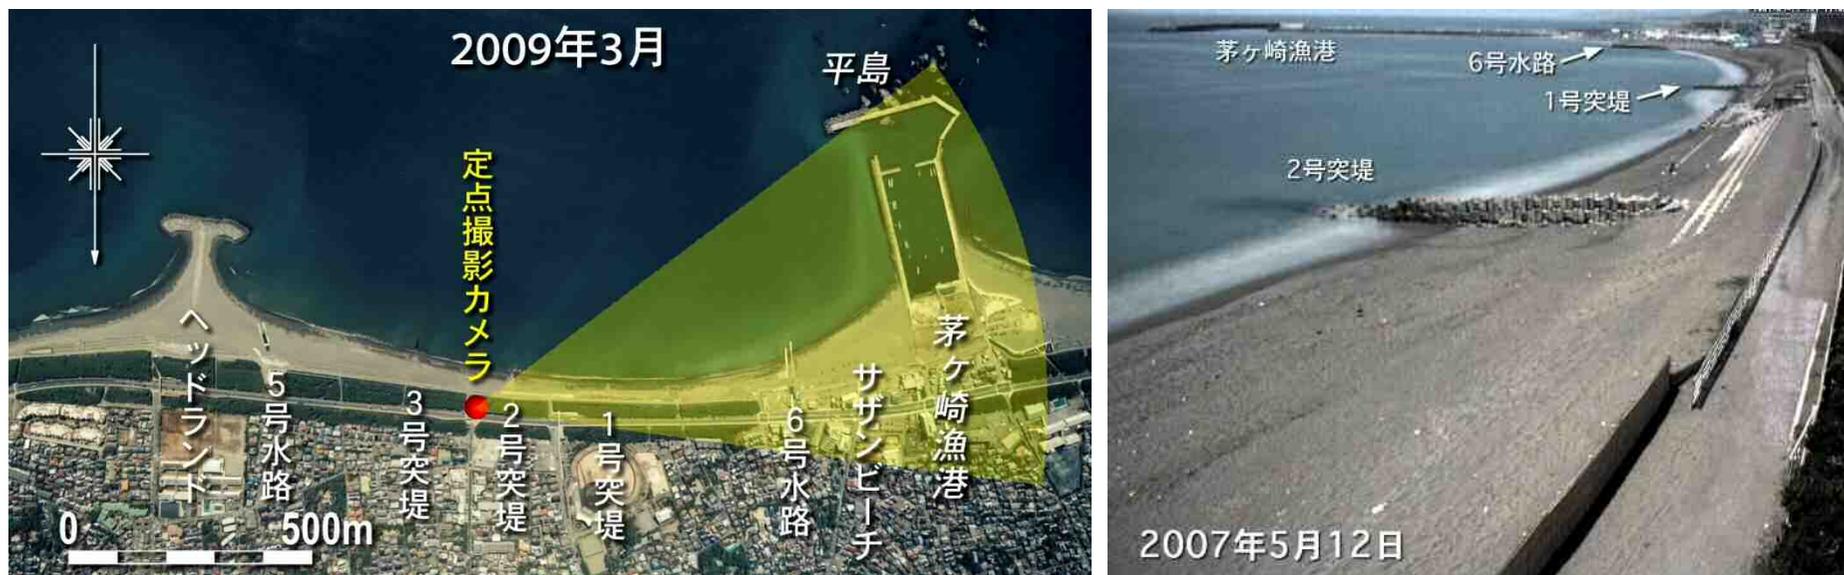
撮影開始：2007年1月30日～

撮影時間：6時～18時/日 毎正時50秒

解析方法：T.P.±0m, H<0.5mの連続撮影時間の平均化

図3.7 定点カメラの設置地点の撮影範囲

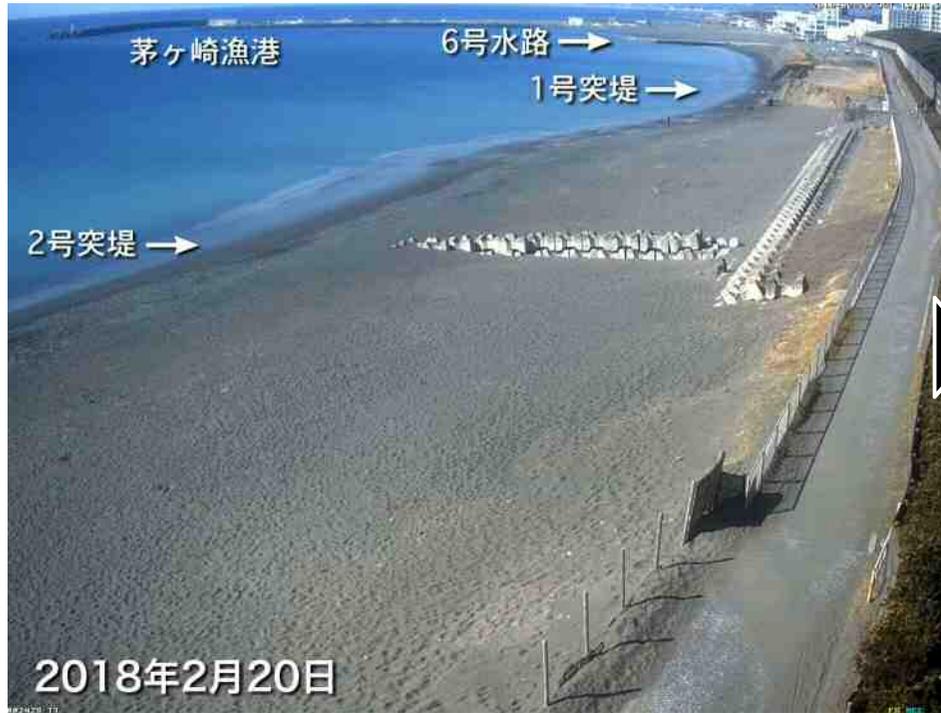
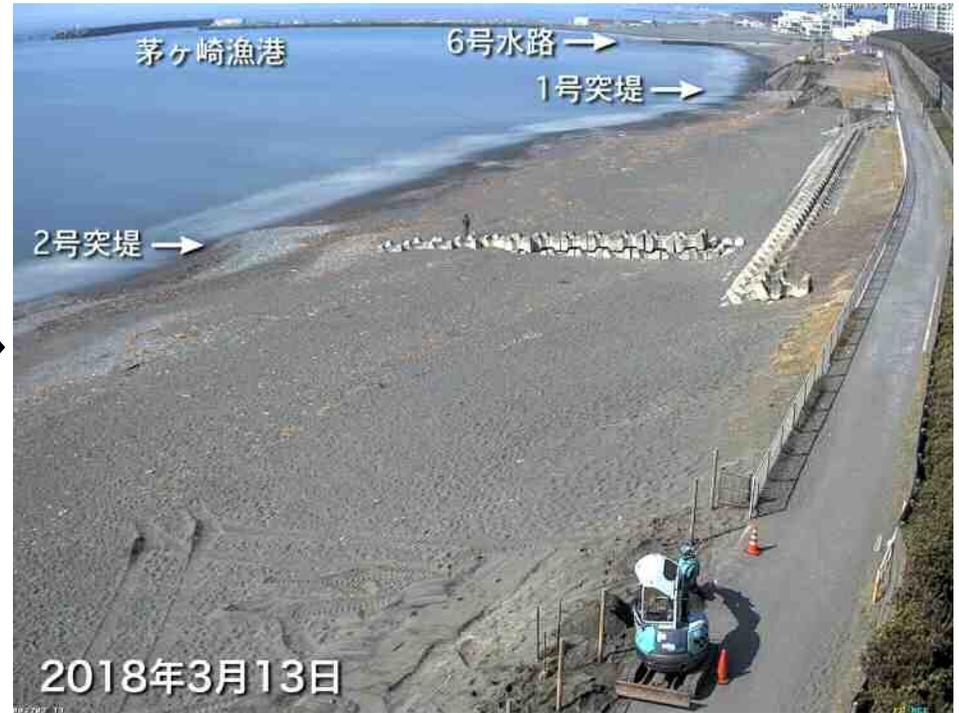
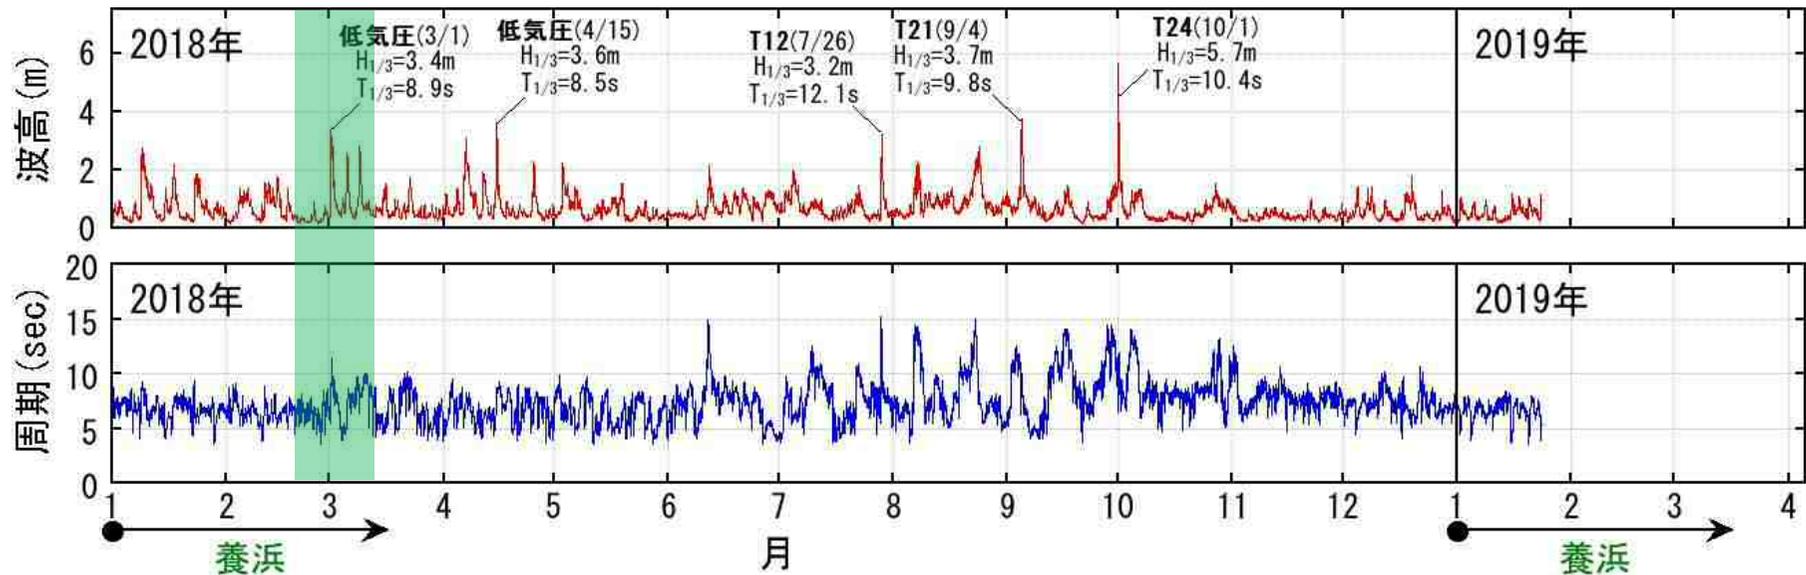
養浜盛土からの土砂供給により1, 2号突堤間の汀線が前進している。低気圧による高波浪が作用し前浜に礫カスプが形成された。
