第15回茅ヶ崎中海岸侵食対策協議会

2019年 3月23日

茅ヶ崎中海岸の養浜事業の評価

神奈川県藤沢土木事務所なぎさ港湾部

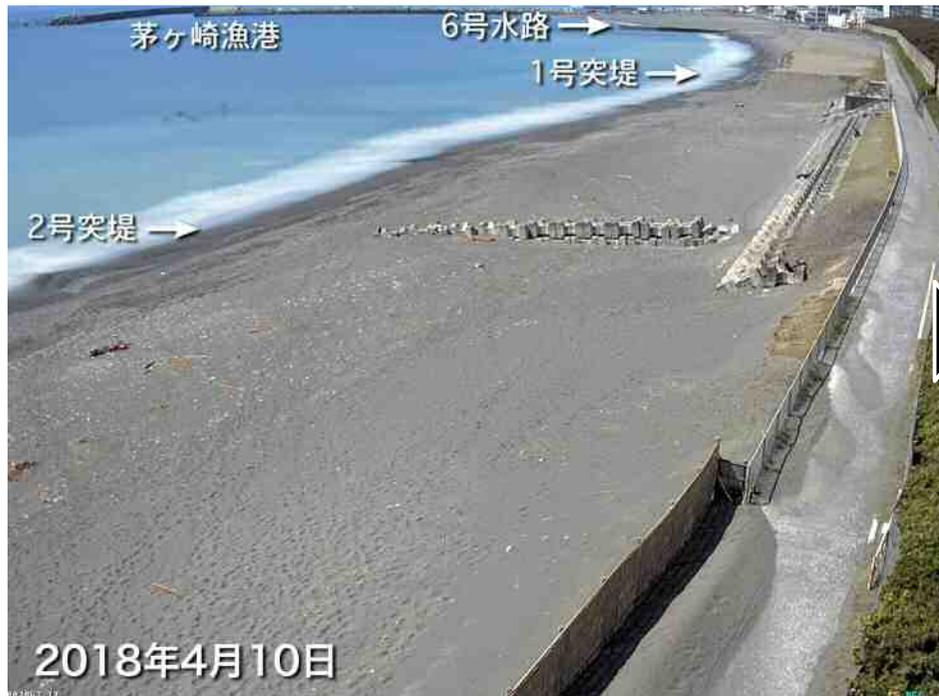
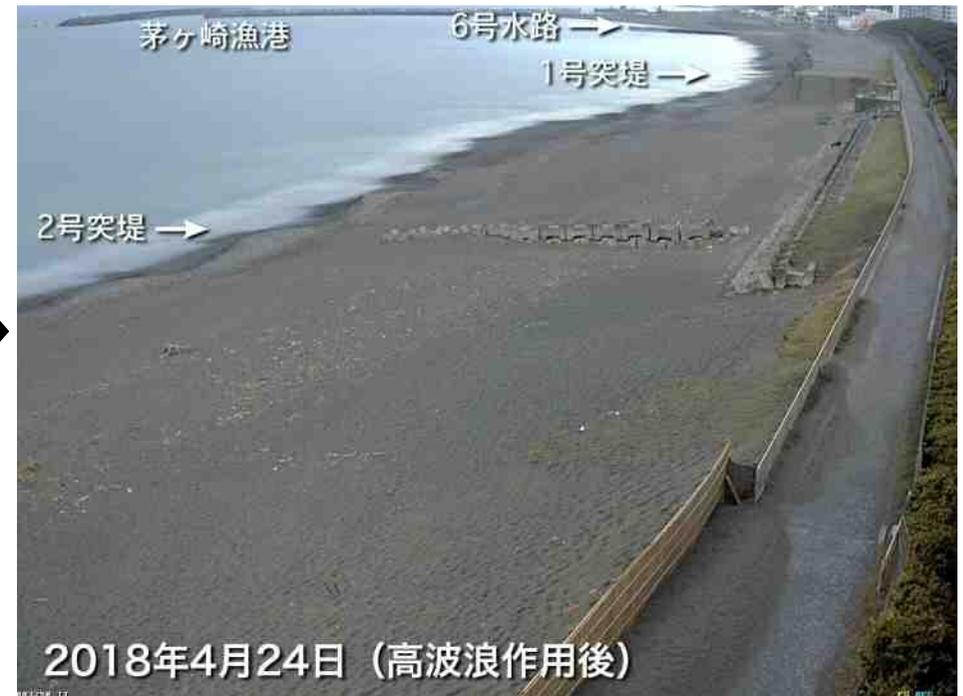
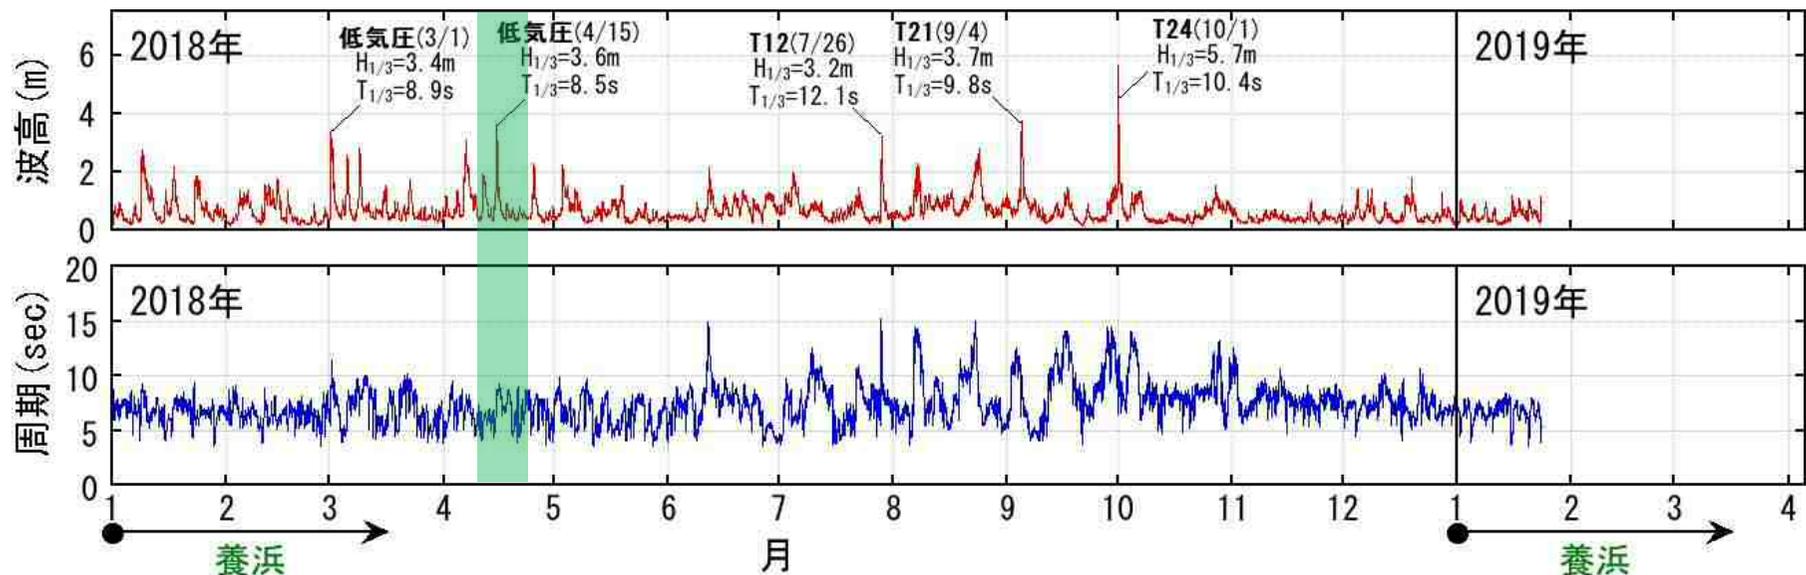
1, 2号突堤間の汀線が一層前進し, その後低気圧による高波浪が作用した. 前浜には波長の短い礫カスプが形成されたが汀線位置に大きな変動はない. 遊歩道には冬季の西寄りの季節風ともなう飛砂の堆積が見られる.

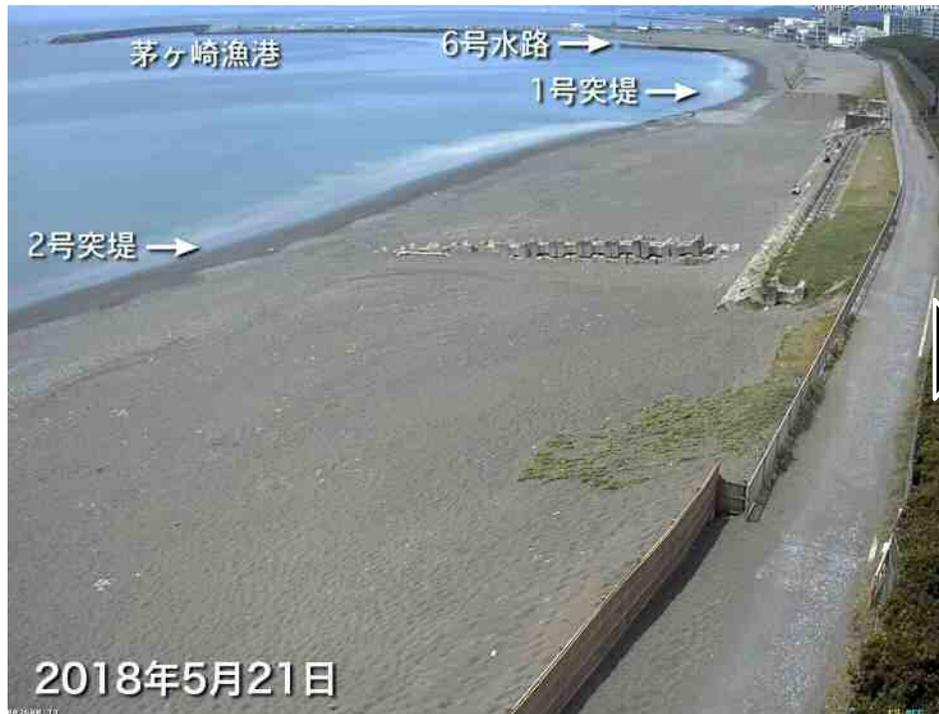
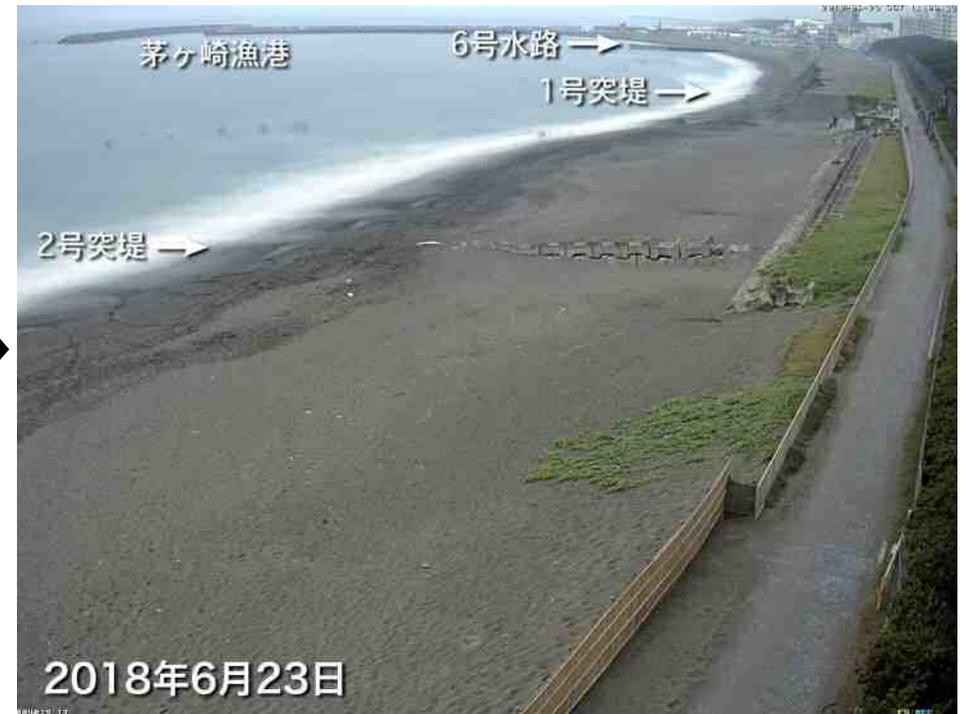
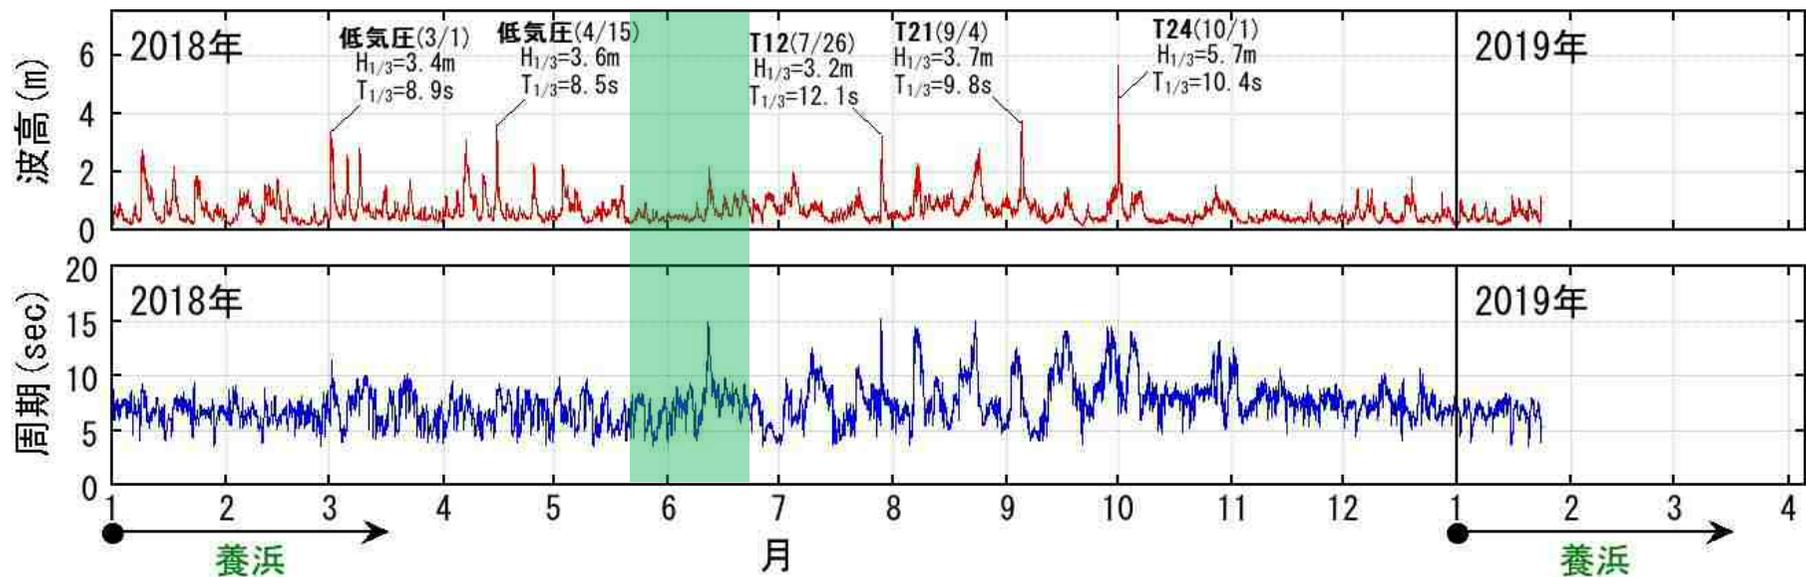
波高が低い時期が続き、汀線が前進し2号突堤付近の地盤高が上昇した。前浜は礫カスプが見られない平滑な汀線形状となった。

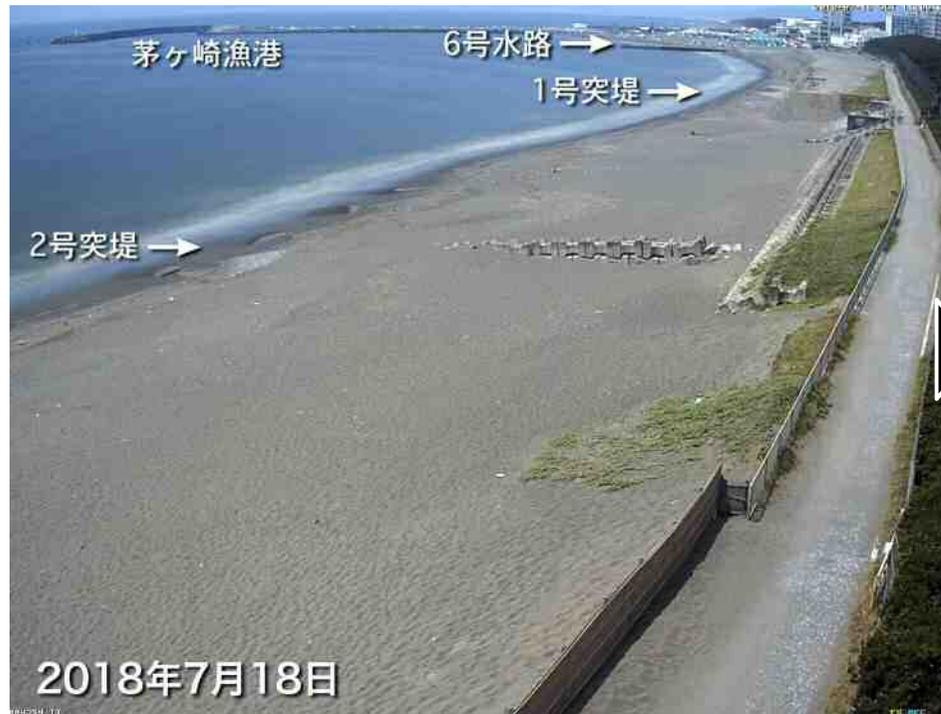
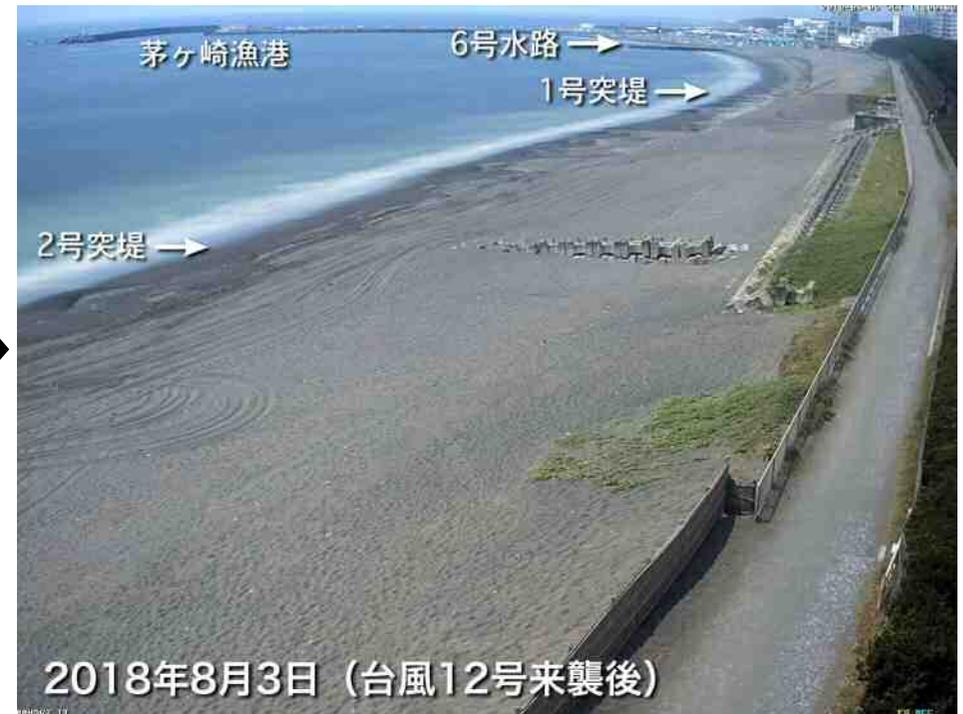
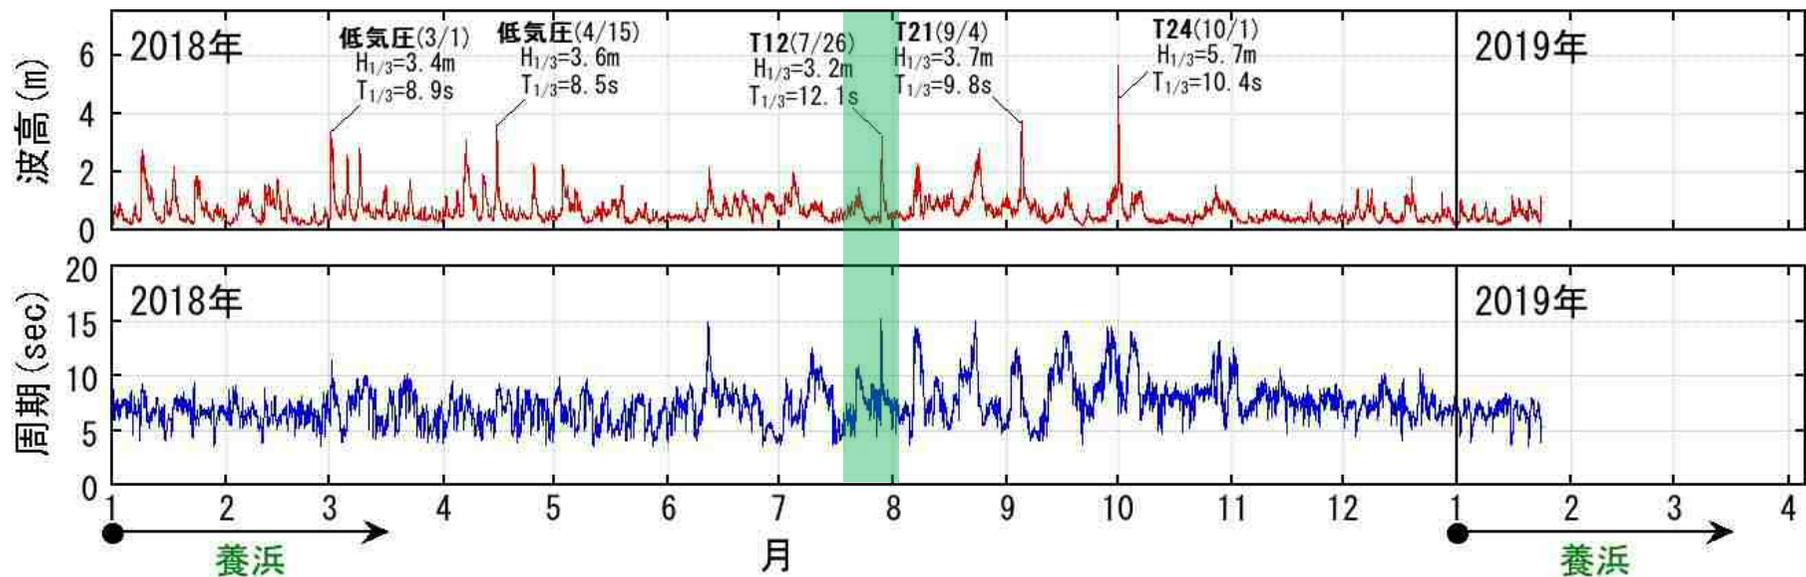
台風12号による高波浪が作用したが汀線位置は安定している。盛土が削られ土砂が供給されて1, 2号突堤間の汀線が前進した。

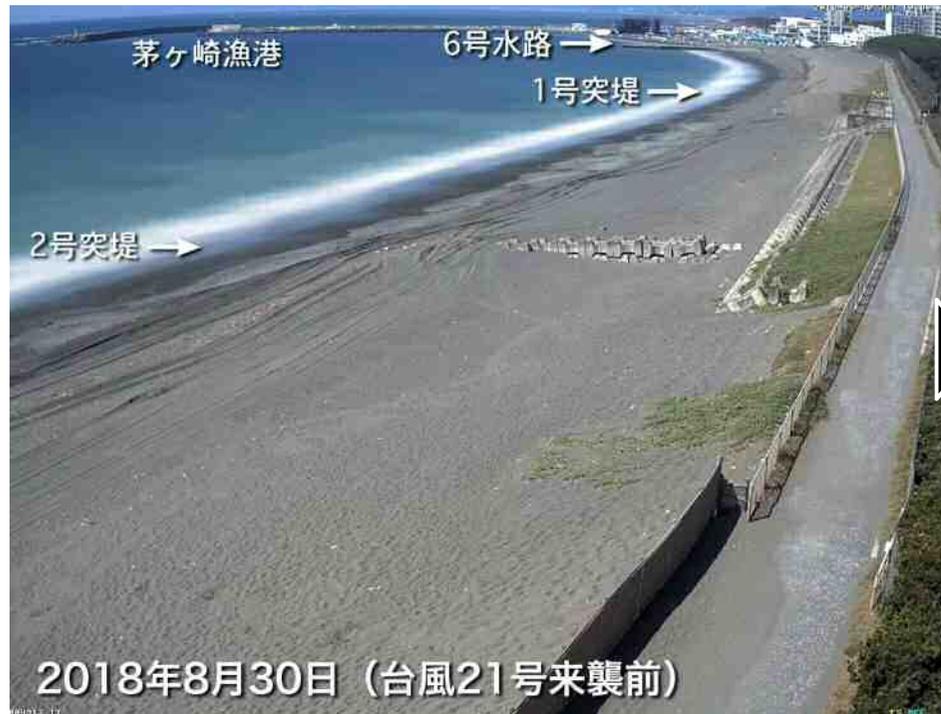
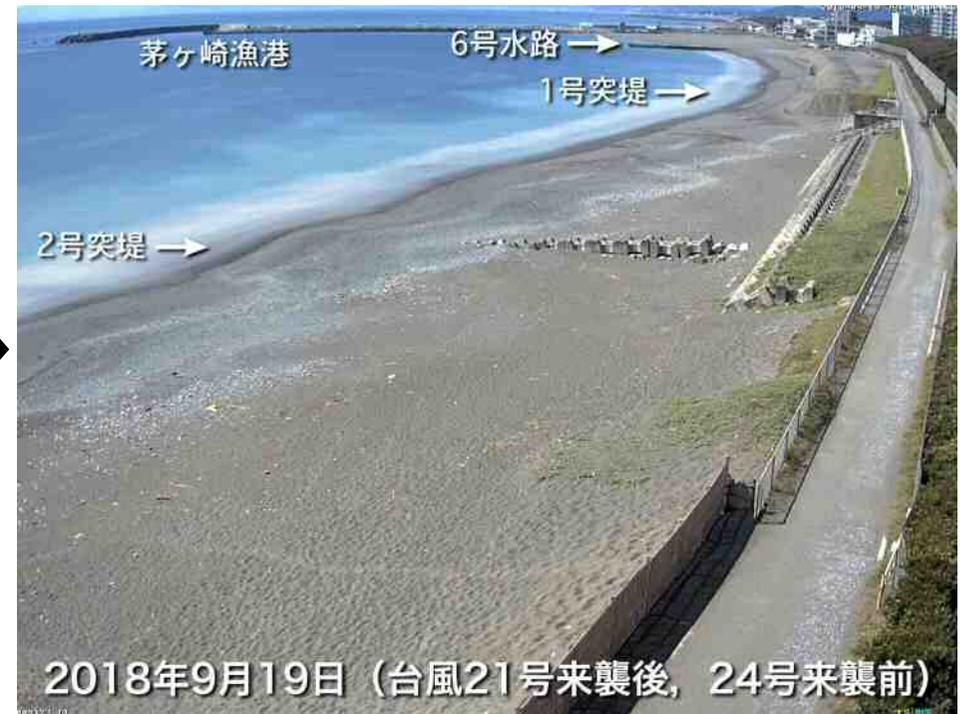
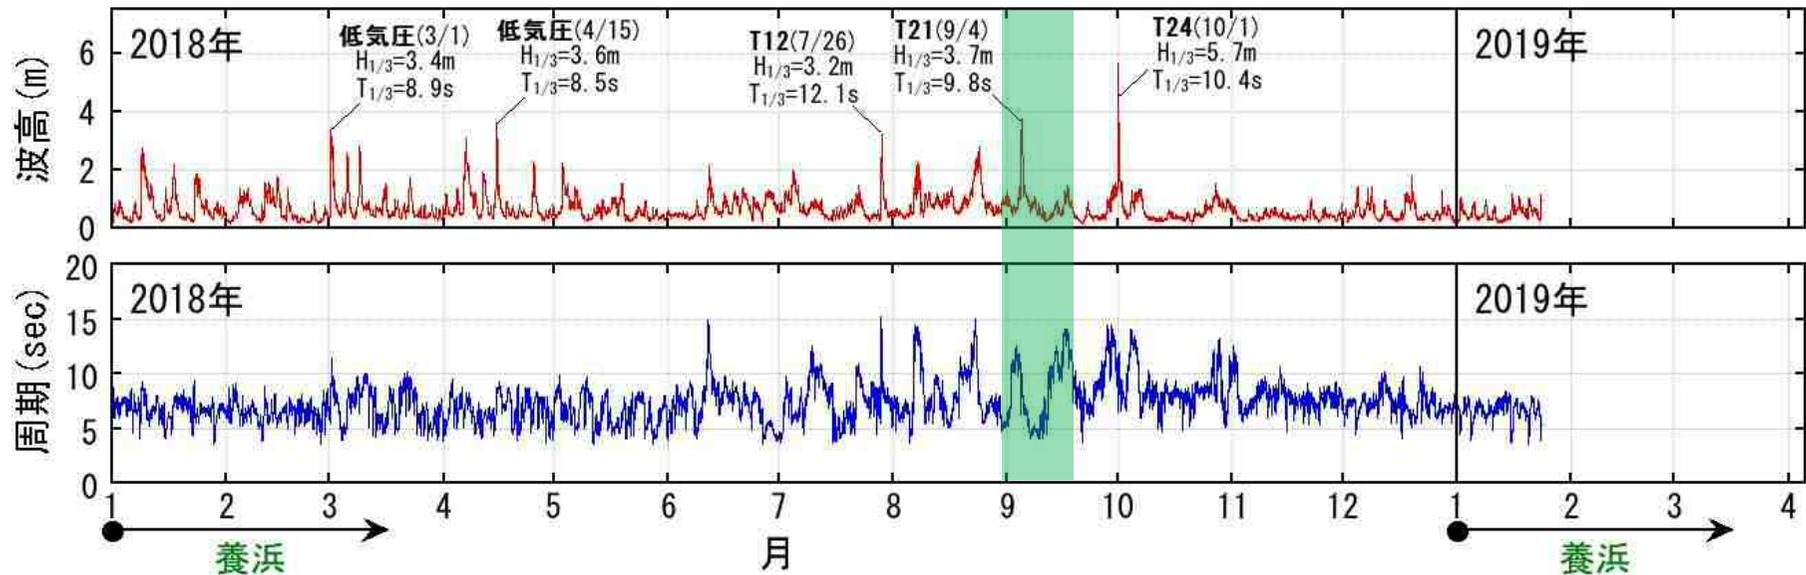
台風21号の高波浪を含む周期の長い波浪が長時間作用し、前浜～後浜には波長の長いカスポ状の礫バームが形成された。

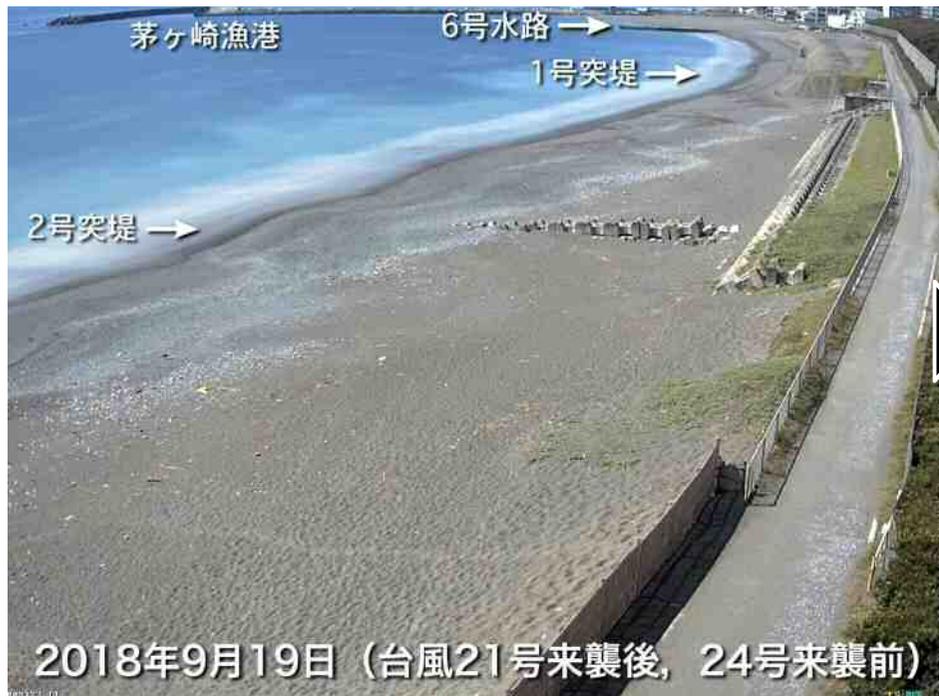
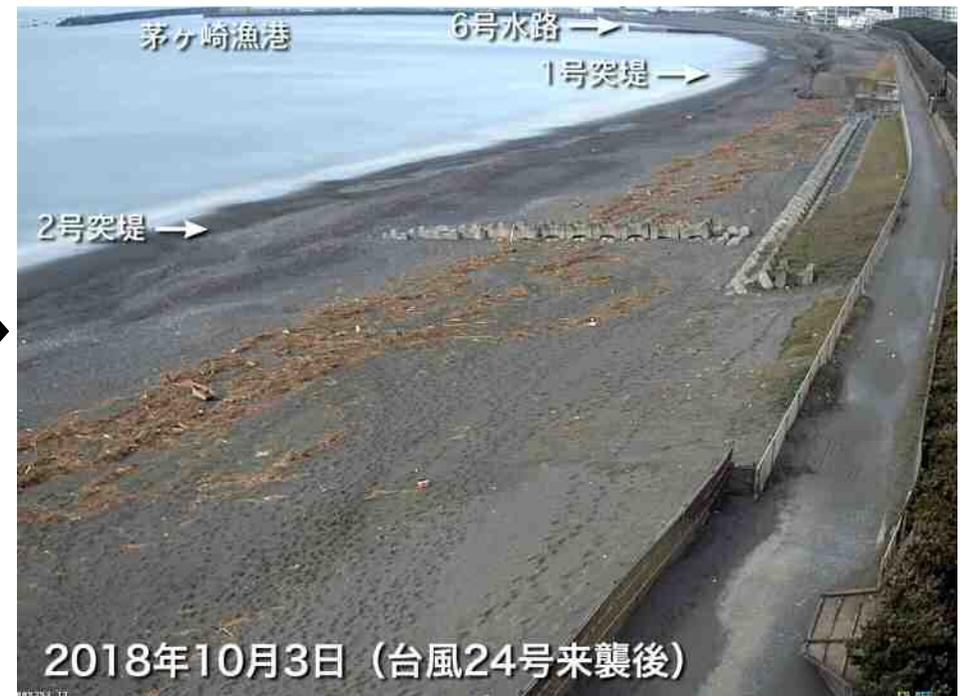
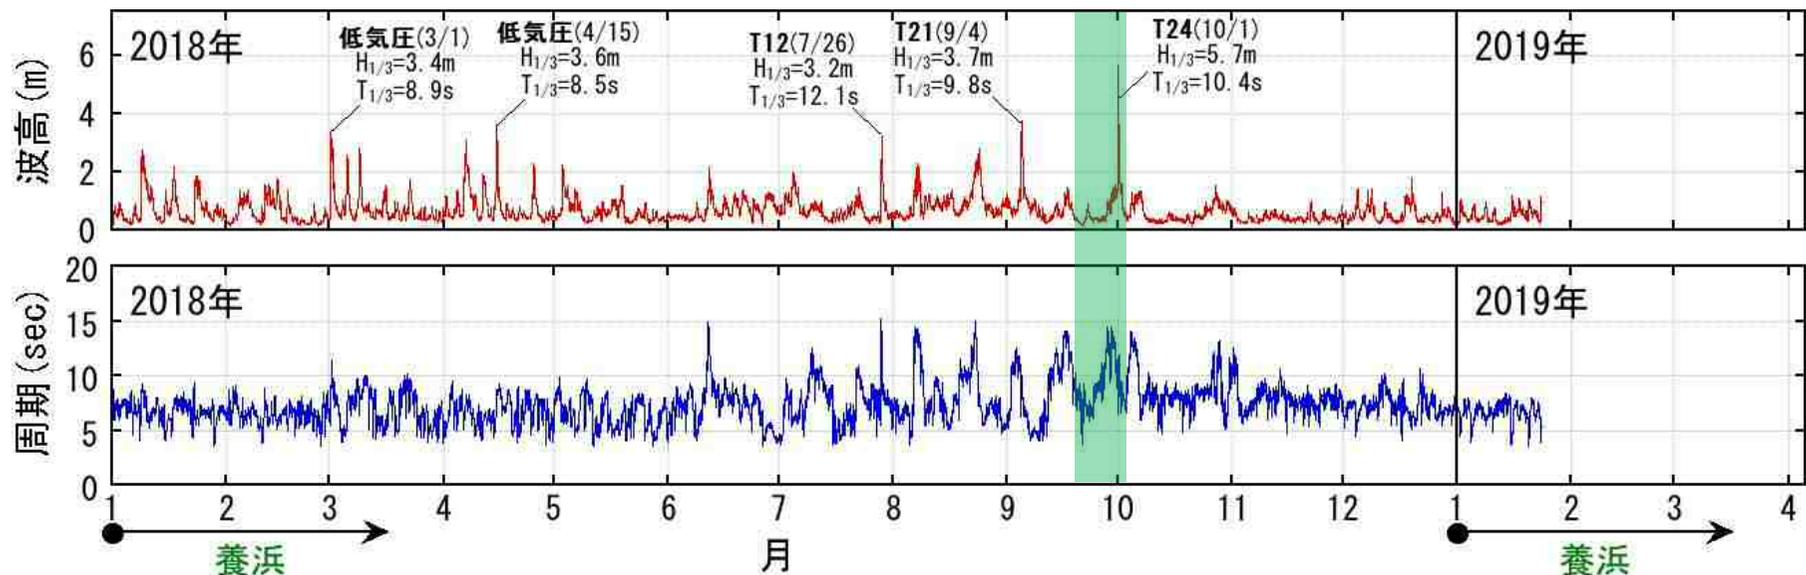
台風24号の高波浪が作用し波の遡上が遊歩道付近まで達した。2号突堤先端の地盤高が低下する一方、前浜勾配は緩やかとなった。汀線位置はほとんど変動していない。

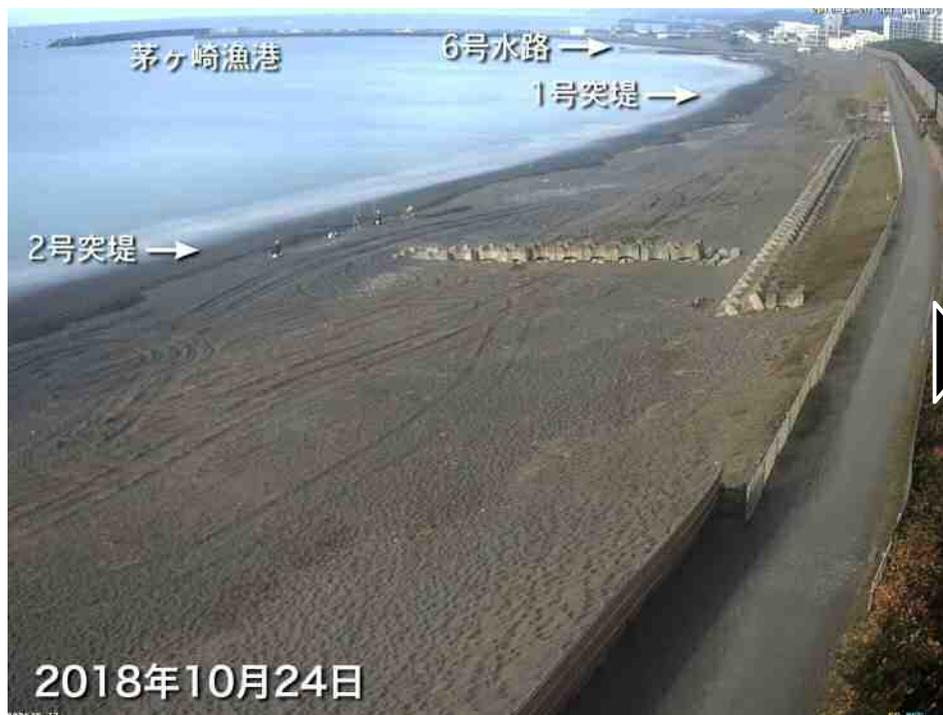
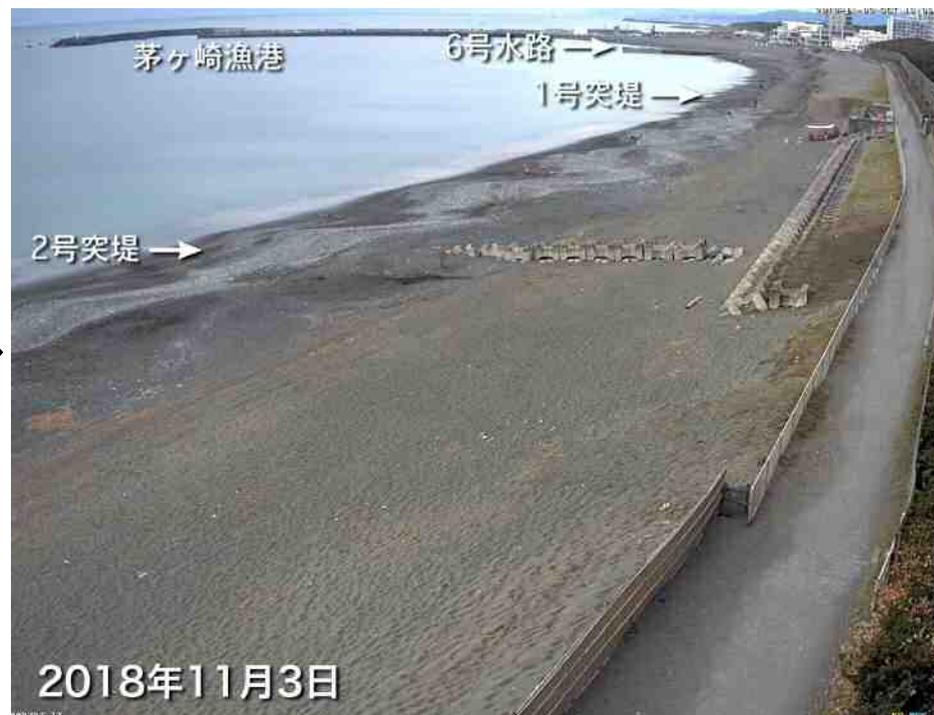
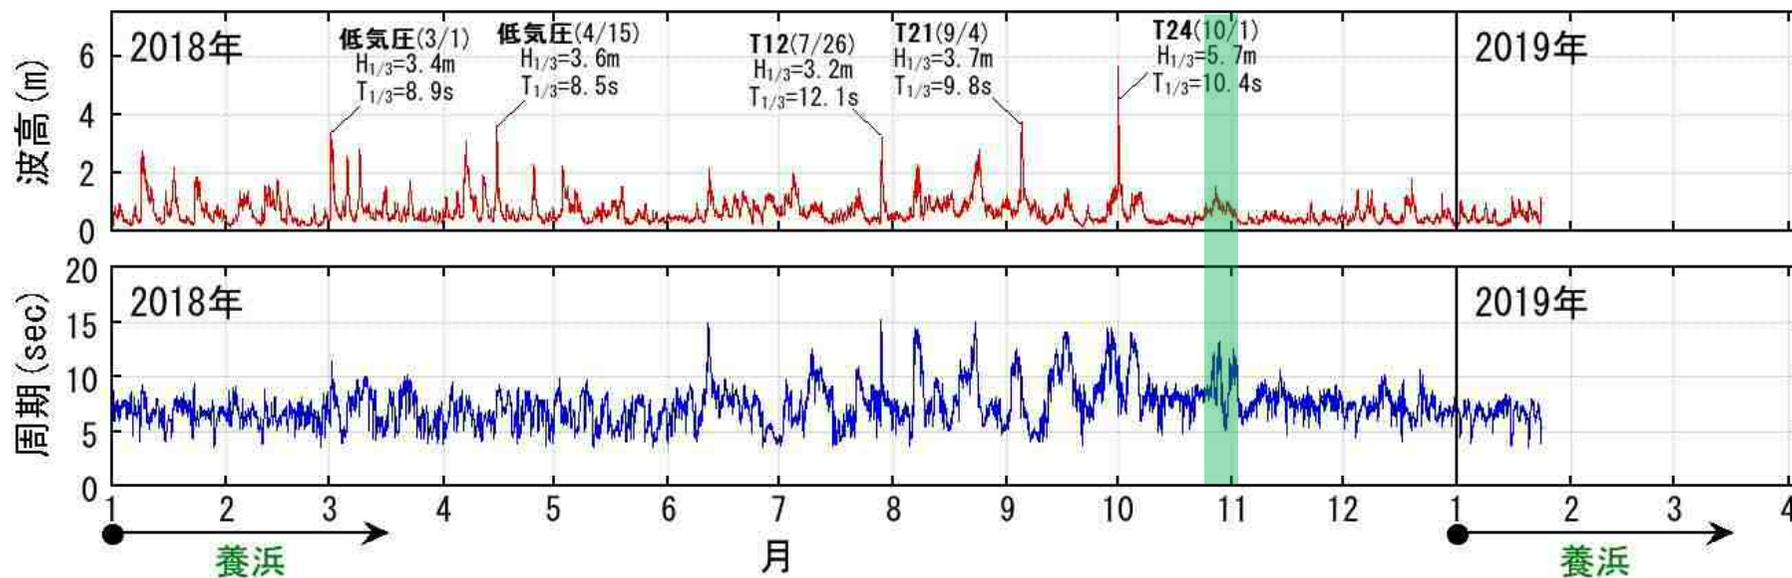
波高が低く周期の長い波浪の作用により、前浜には9月19日と同様な明瞭なカस्प状の礫バームが形成された。

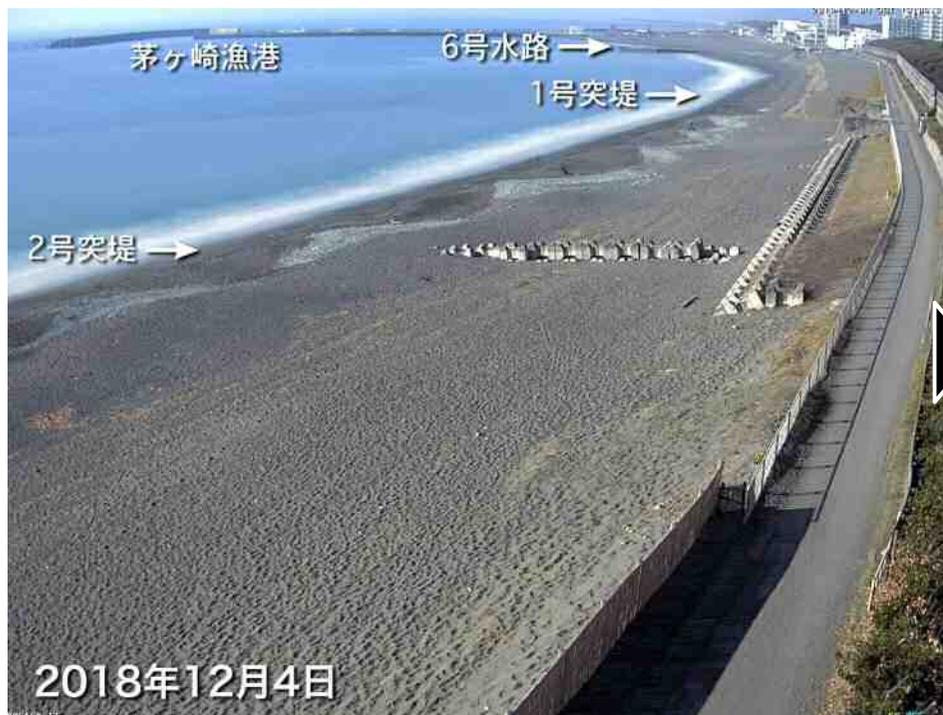
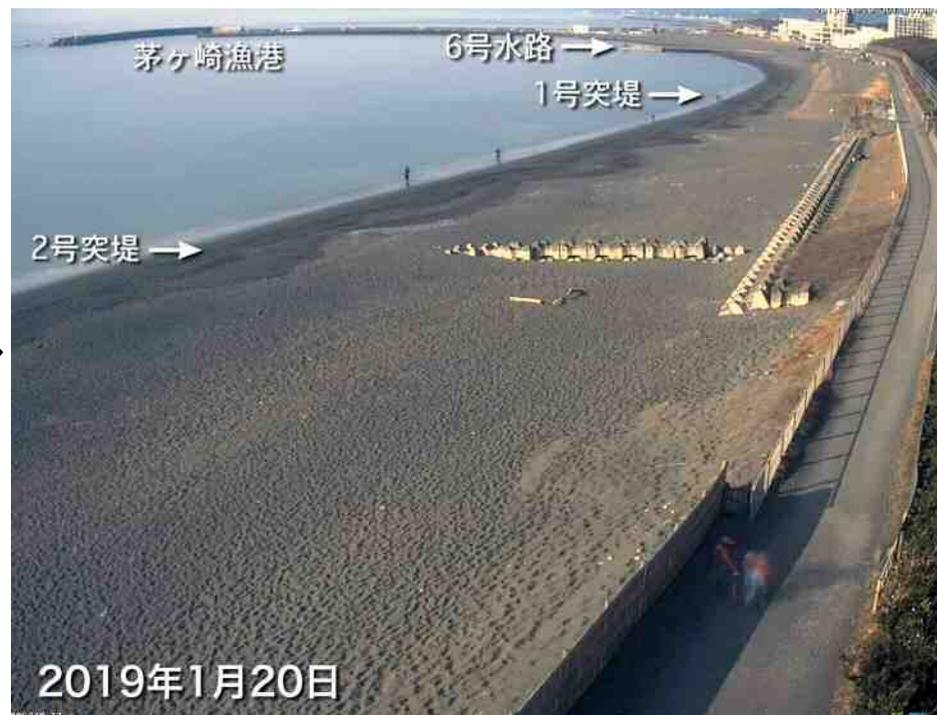
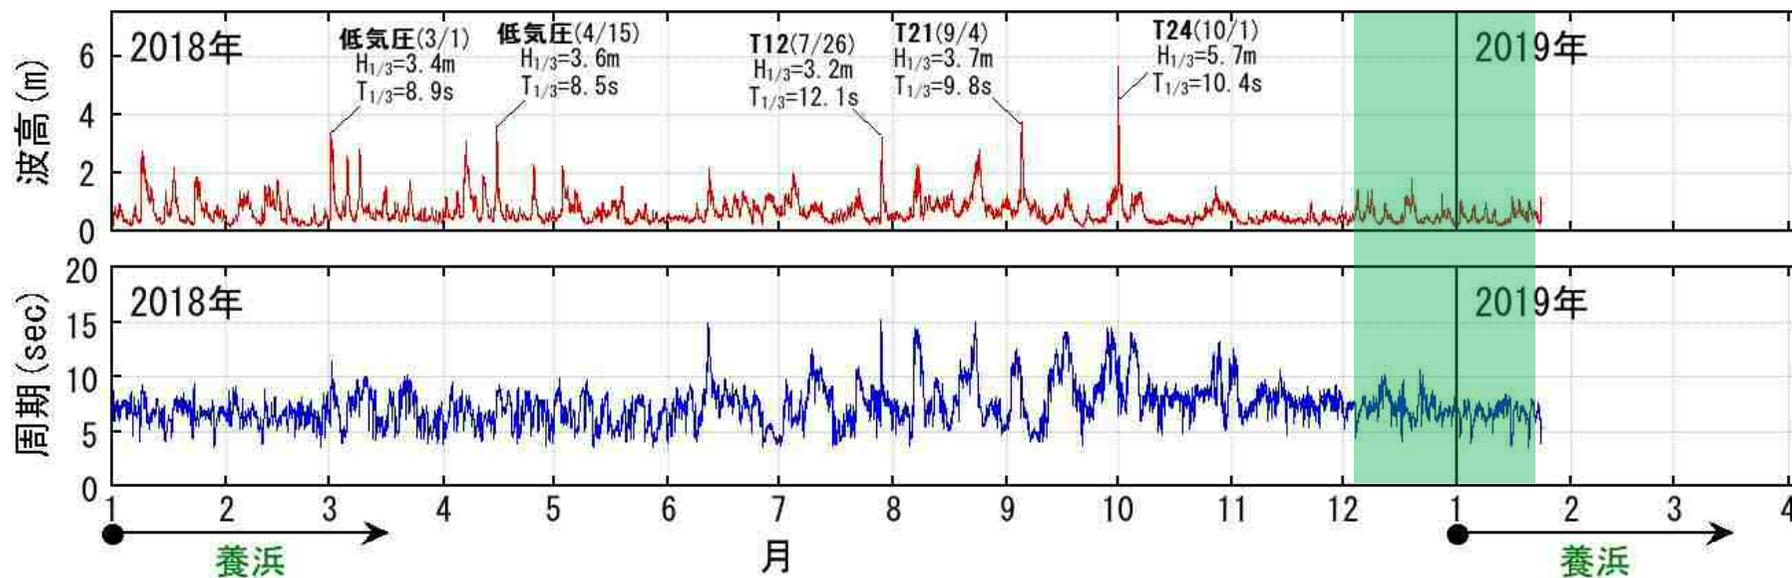
比較的静穏な時期が続き、前浜付近の礫カスプは目立たなくなり平滑な汀線形状となった。後浜には礫バームが残されている。

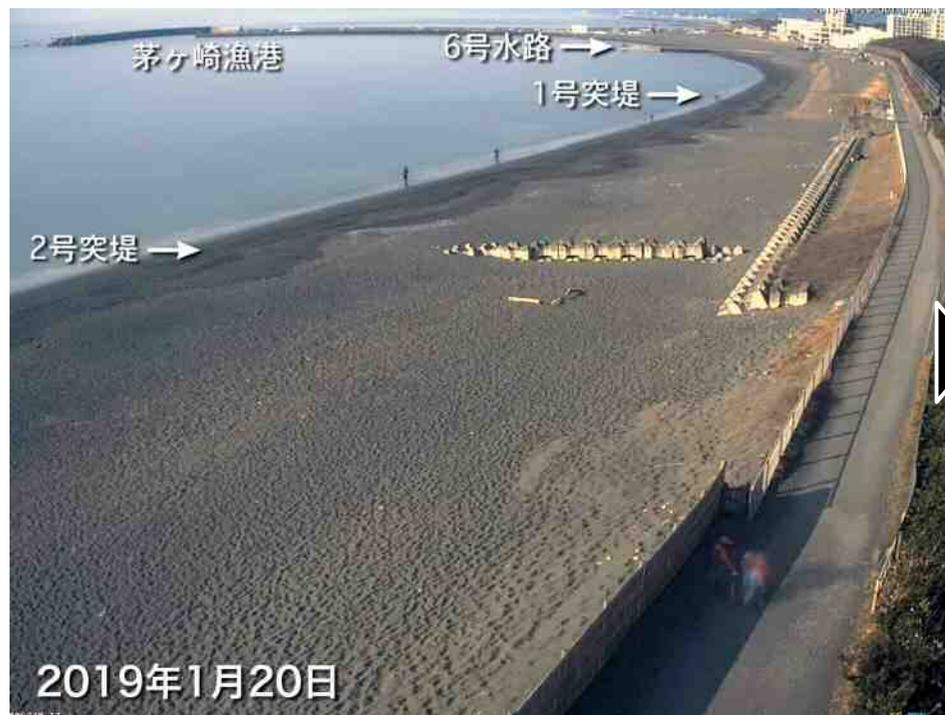
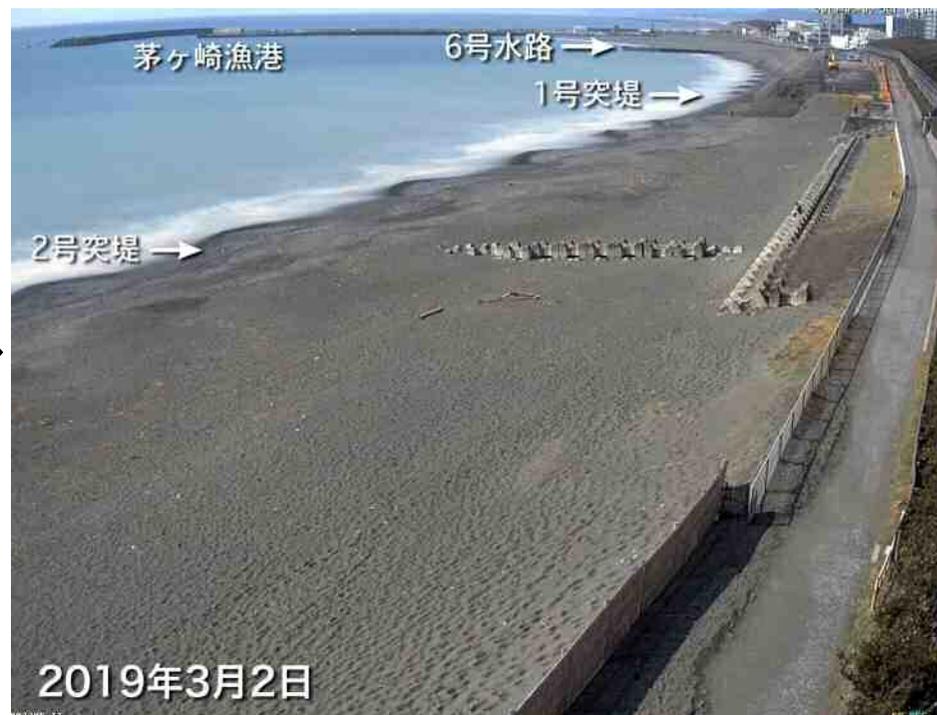
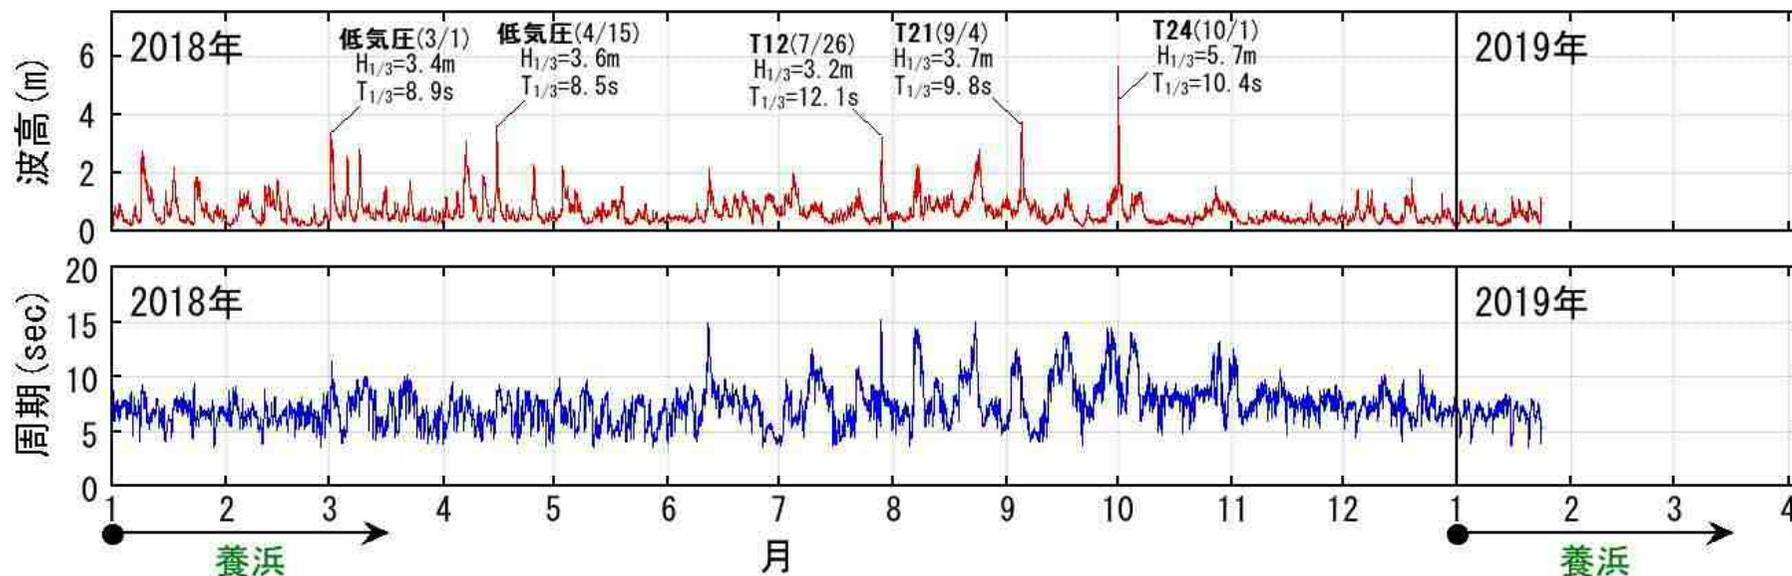
盛土区間～2号突堤間の前浜にはカスプが連続する。汀線位置はあまり変動することなく安定している。

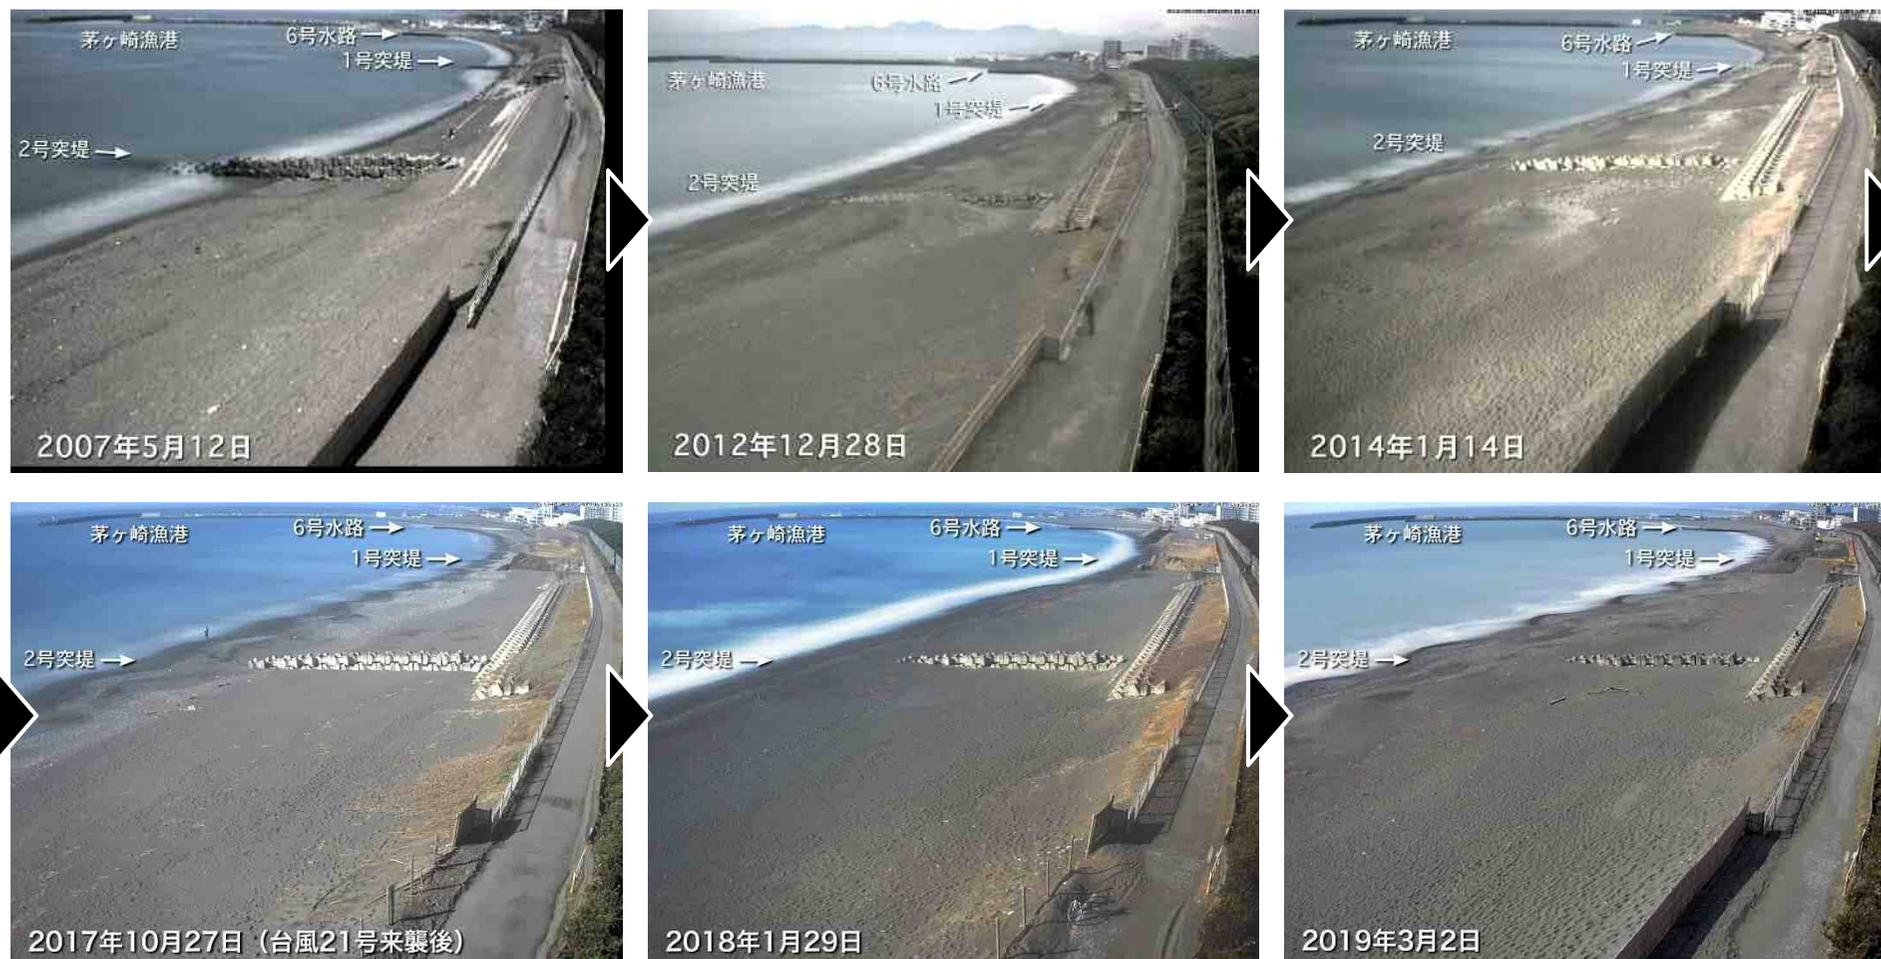
定点カメラによる観測開始以降（2007年5月～2019年1月）、約35万 m^3 の養浜が行われた。この結果、観測開始時に比べて明らかに汀線が前進し、砂浜の地盤高が高くなった。高波浪が作用すると砂浜の高さが低くなるが、汀線付近には礫のカスポが形成され、汀線はほぼ安定している。その後、静穏な時期や、周期の長い波浪が長時間作用すると前浜に砂が戻り、汀線が滑らかになる。

図3.8 2007年5月12日～2019年2月3日 定点写真の平均化画像 M.S.L.

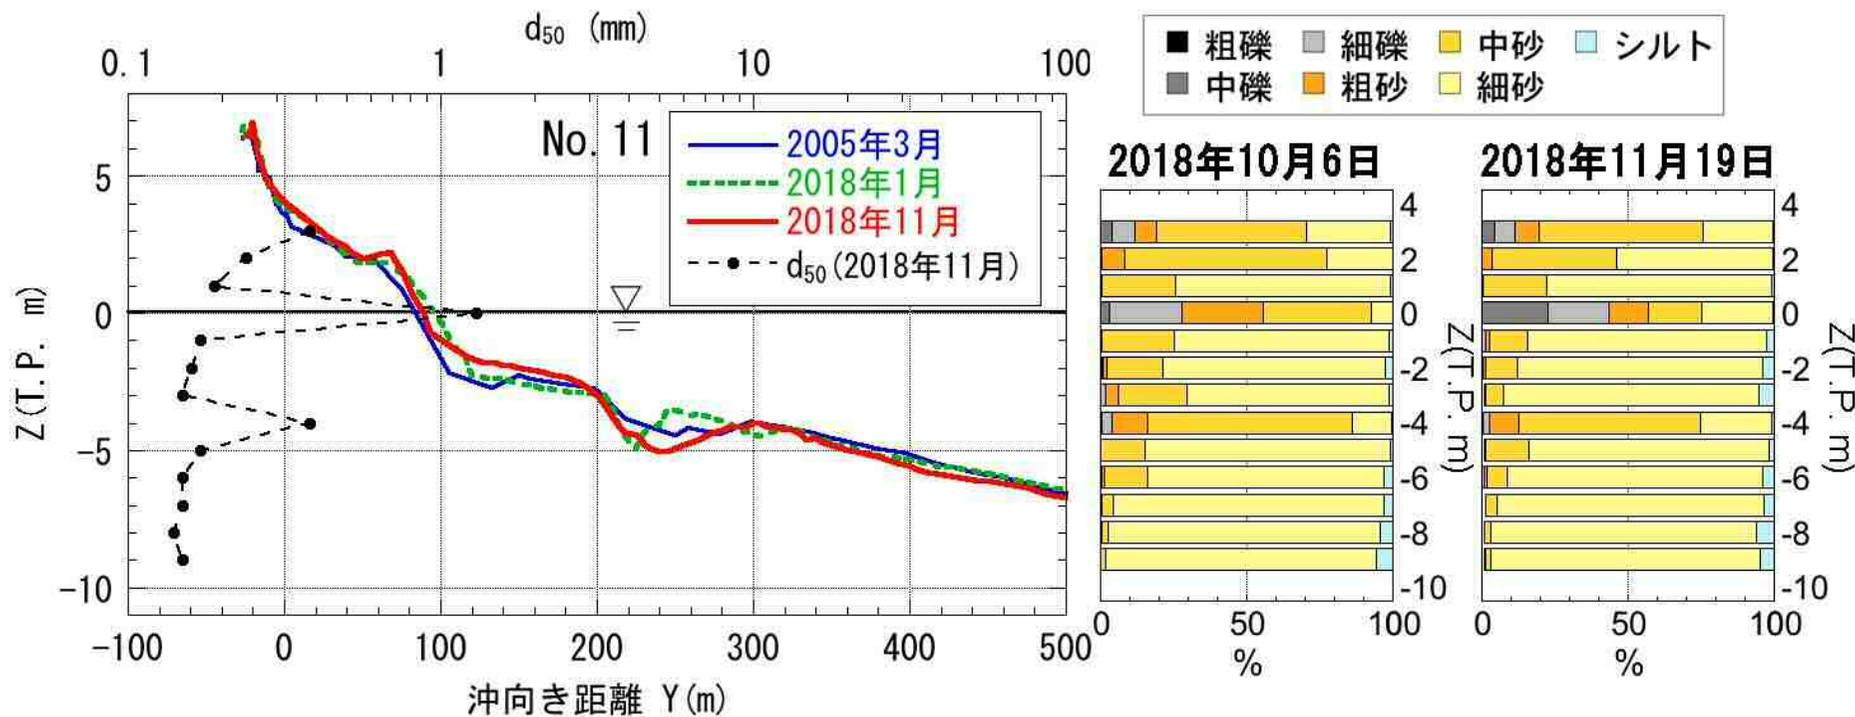
ヘッドランド近傍の海岸は、海岸中央部に比べて安定している。主に細砂と中砂で構成され、水深が深くなるほど細砂が多い。

図3.9 海浜縦断形の変化と粒度組成の水深分布：No.11

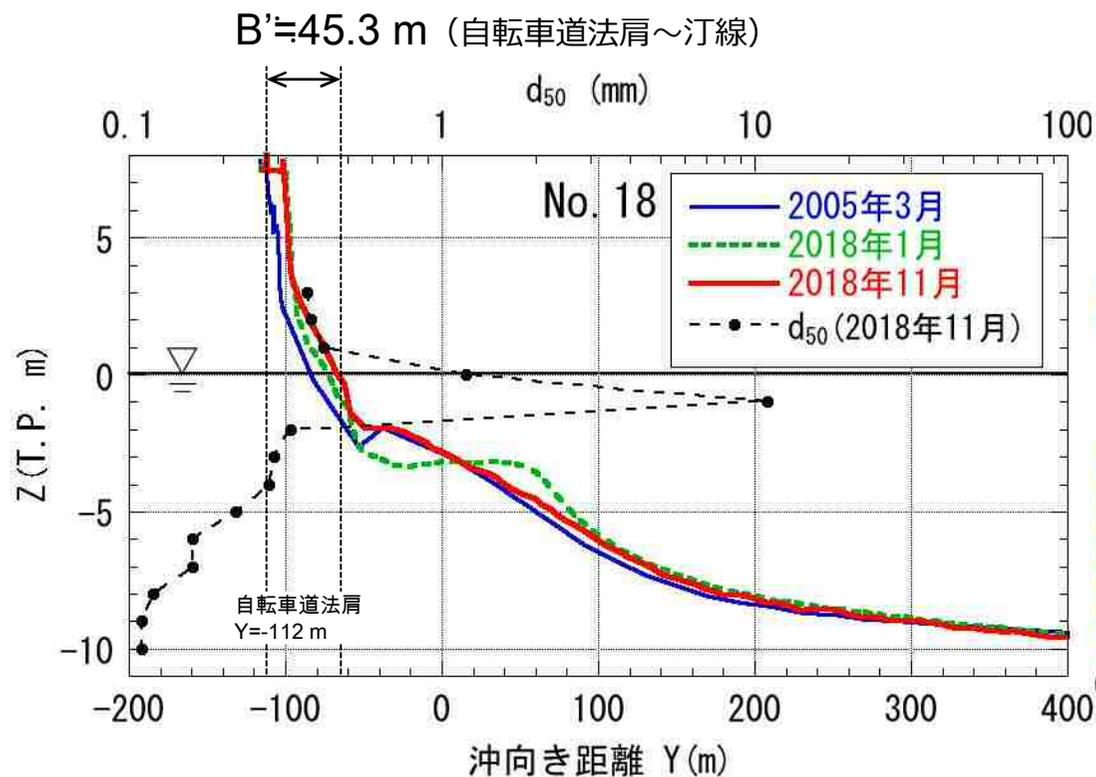
主に水深3 m以浅で堆砂し、汀線前進。汀線付近は主に礫で構成されている。

底質調査時（2018年11月）の浜幅は $B'=45.3$ m。

図3.10 海浜縦断形の変化と粒度組成の水深分布：No.18
