第15回茅ヶ崎中海岸侵食対策協議会

2019年 3月23日

茅ヶ崎中海岸の養浜事業の評価

神奈川県藤沢土木事務所なぎさ港湾部

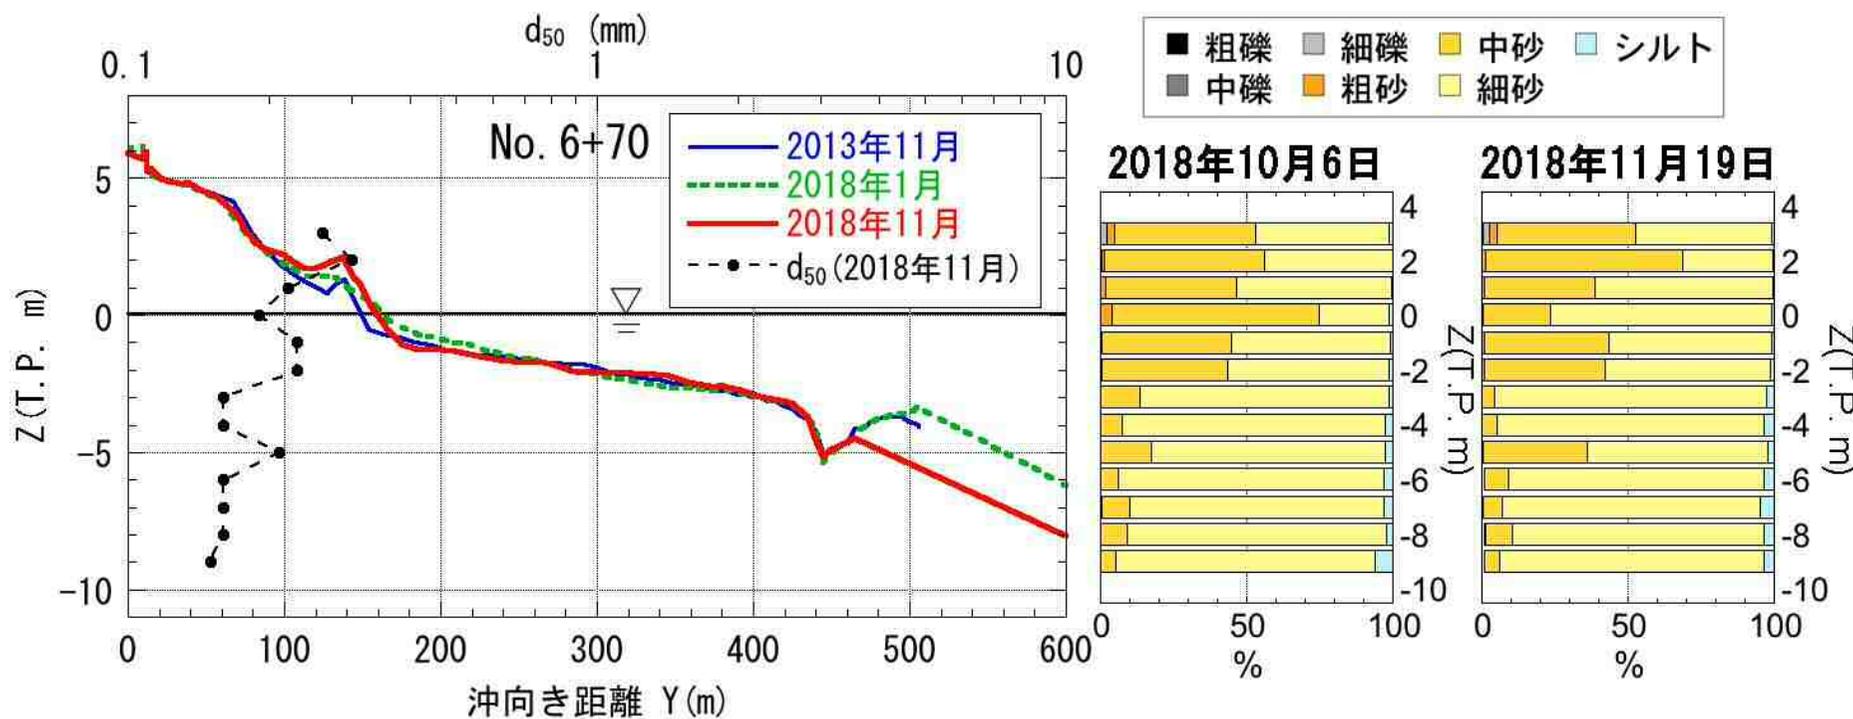
ヘッドランド近傍 (No. 11) と同様に、サザンビーチの海岸も比較的安定し、細砂と中砂で構成される。

図3.11 海浜縦断形の変化と粒度組成の水深分布：No.6+70

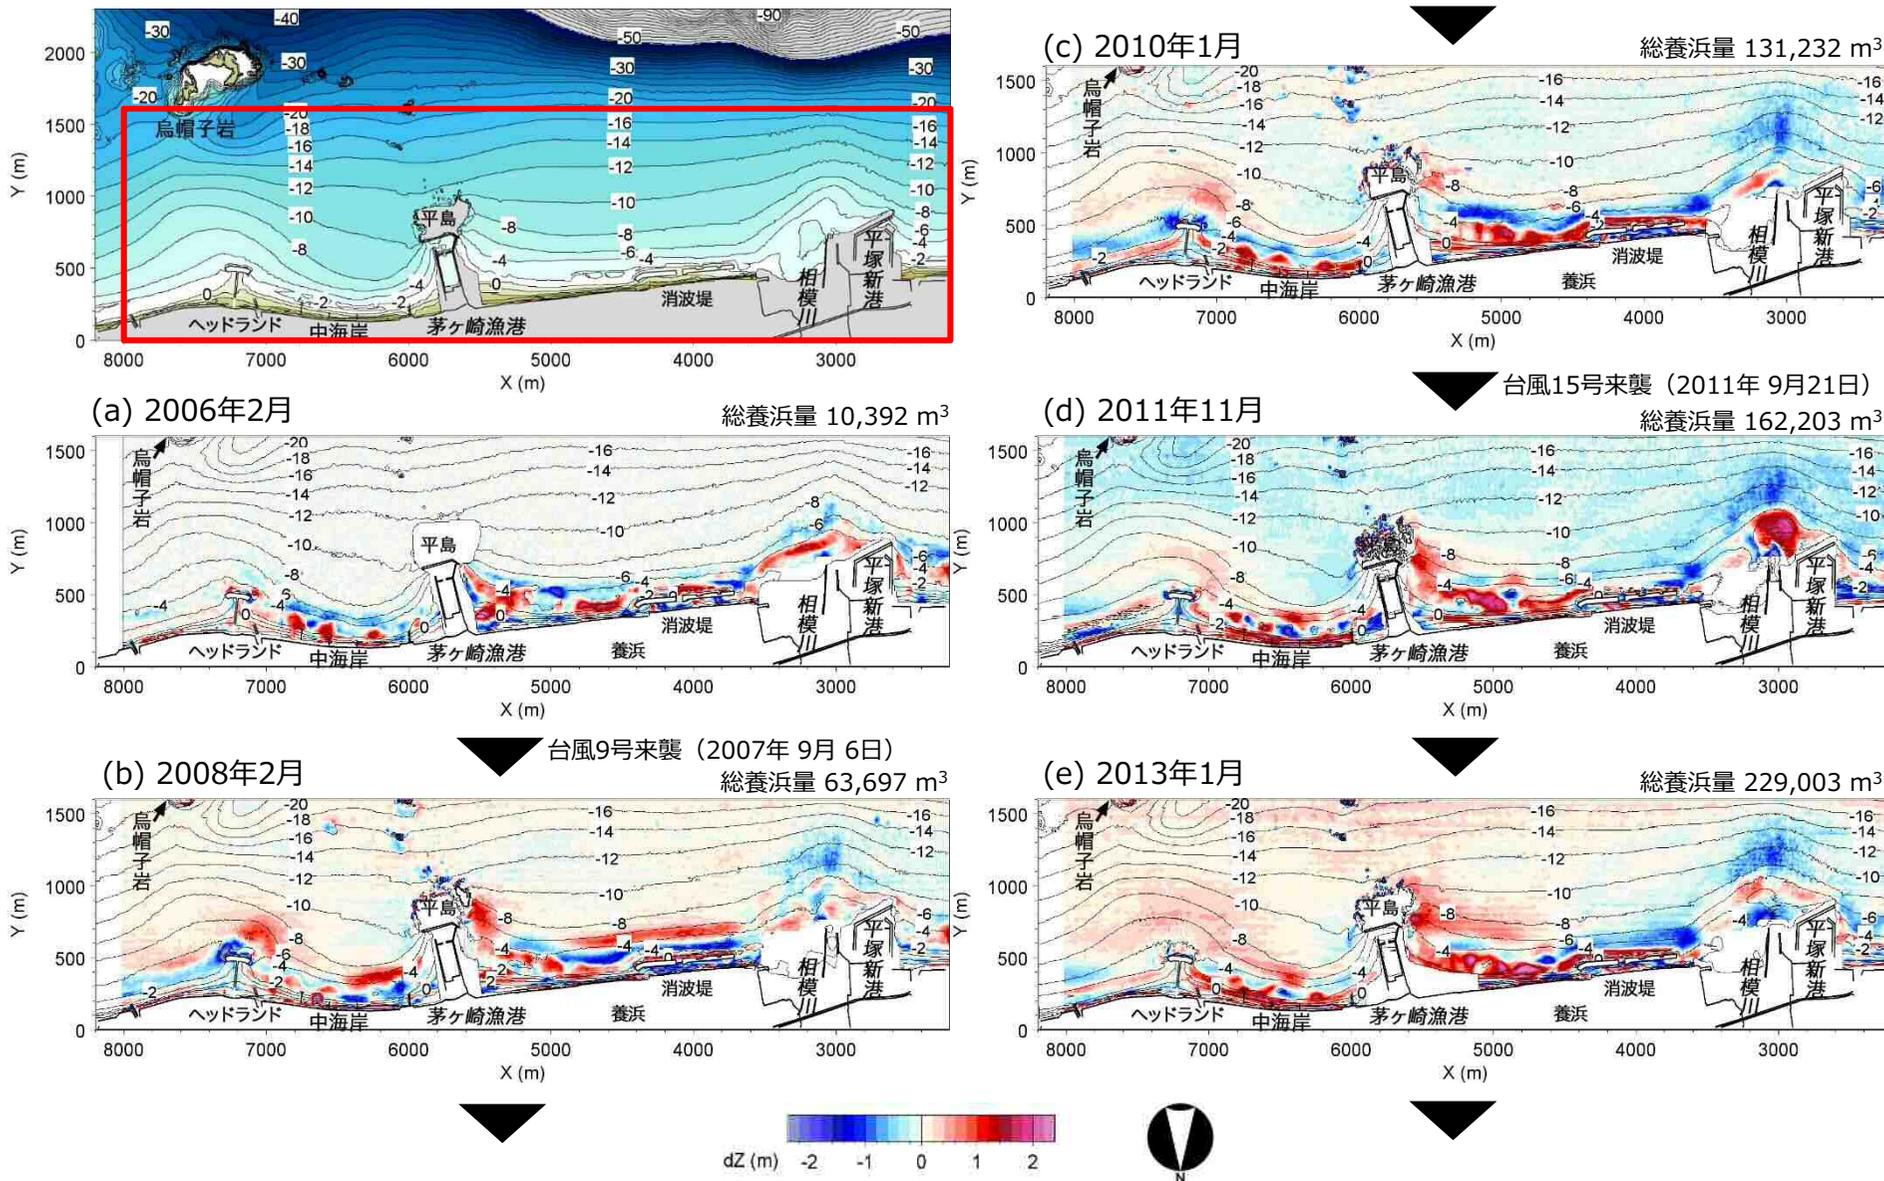
図3.12 NMB測量データの解析による2013年までの地形変化 (養浜事業開始前の2005年2月基準)

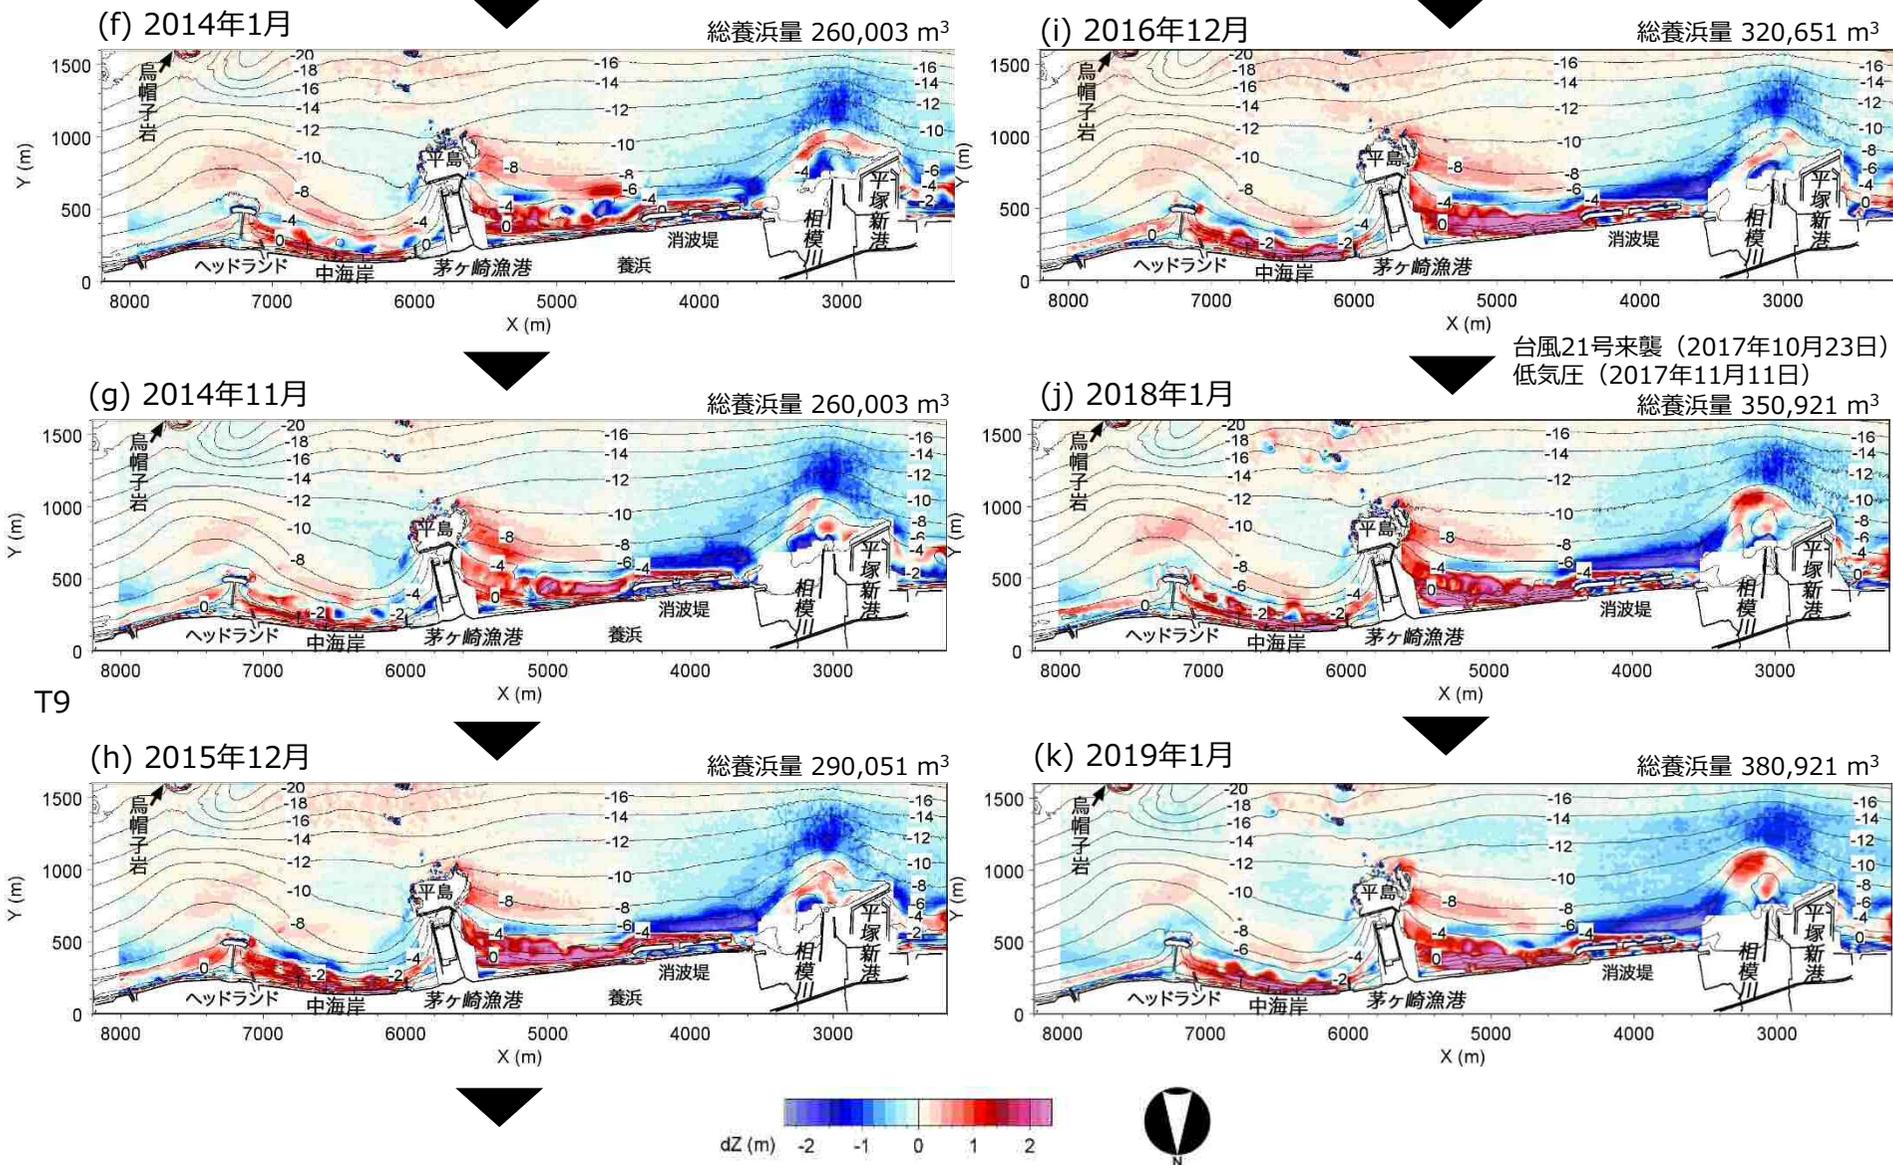
図3.13 NMB測量データの解析による2019年までの地形変化（養浜事業開始前の2005年2月基準）

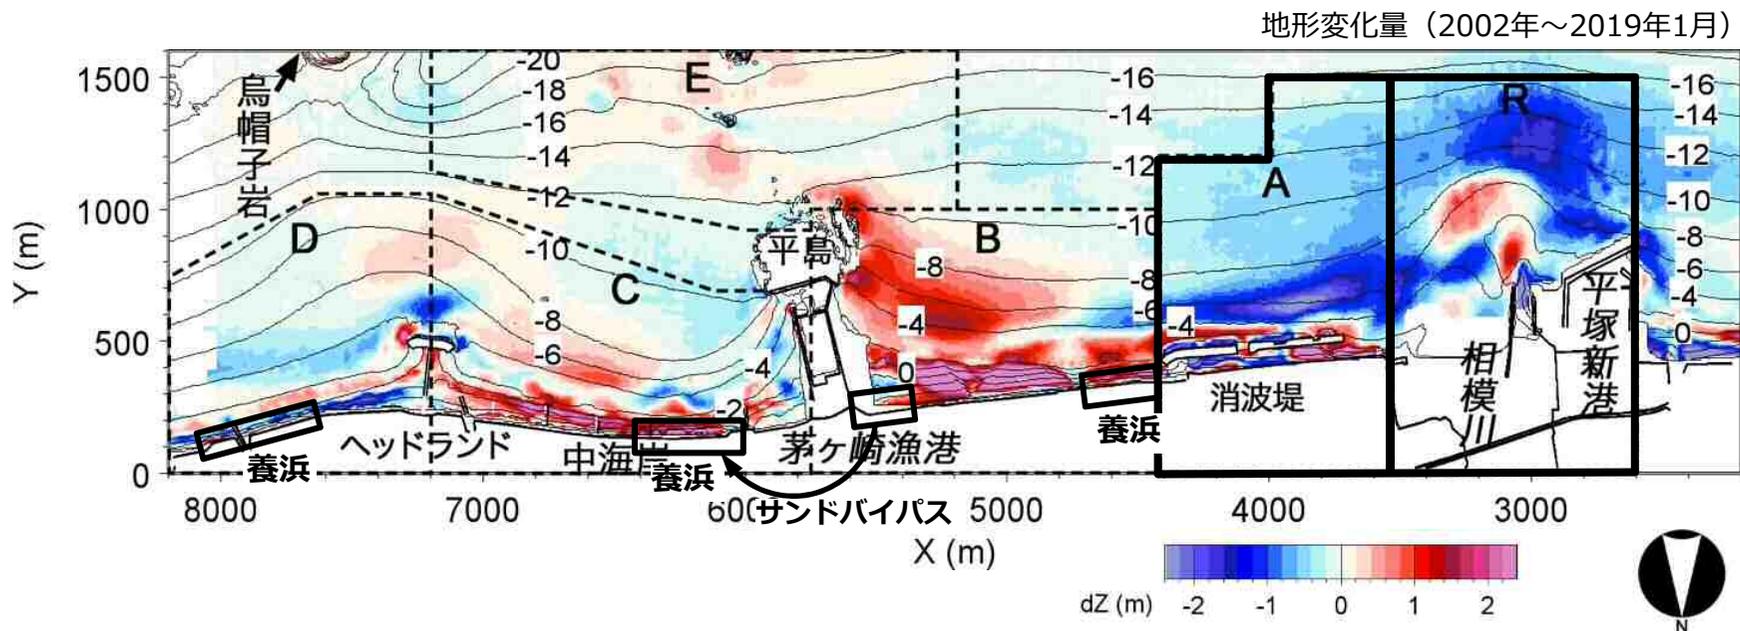
図3.15 2002年基準での海浜土砂量の経年変化（区域R）

相模川河口前面の区域Rでは、2002年以降 $-3.0 \times 10^4 \text{ m}^3/\text{yr}$ で侵食傾向にある。
 柳島消波堤前面の区域Aでは、2009年以降 $-4.3 \times 10^4 \text{ m}^3/\text{yr}$ で侵食傾向にある。

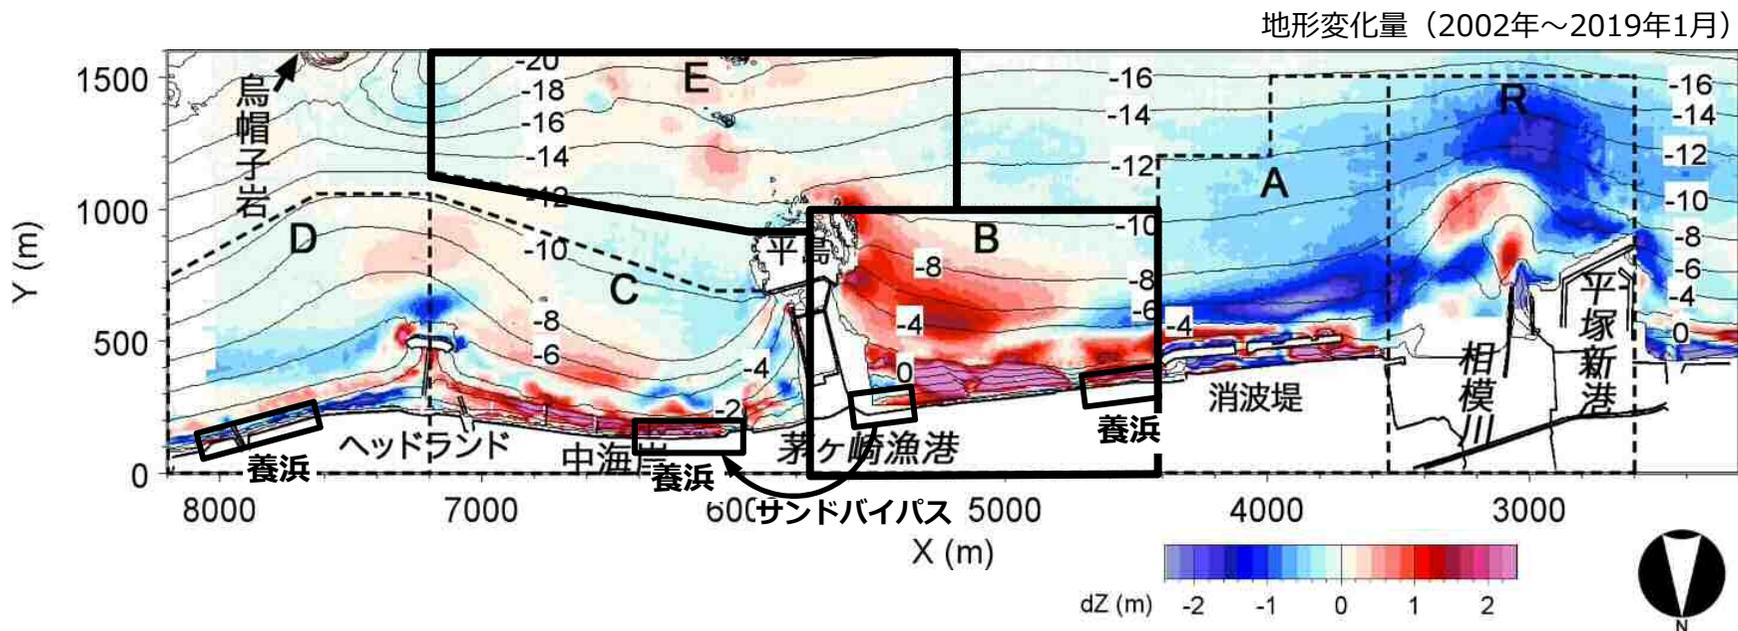
図3.17 2002年を基準とした海浜土砂量の経年変化（区域B）

柳島消波堤東側から茅ヶ崎漁港間の区域Bは $+2.5 \times 10^4 \text{ m}^3/\text{yr}$ で堆積傾向にある。（漁港西側近傍は測量範囲外）。茅ヶ崎漁港沖合の区域Eは、 $+1.2 \times 10^4 \text{ m}^3/\text{yr}$ で堆積傾向にある。

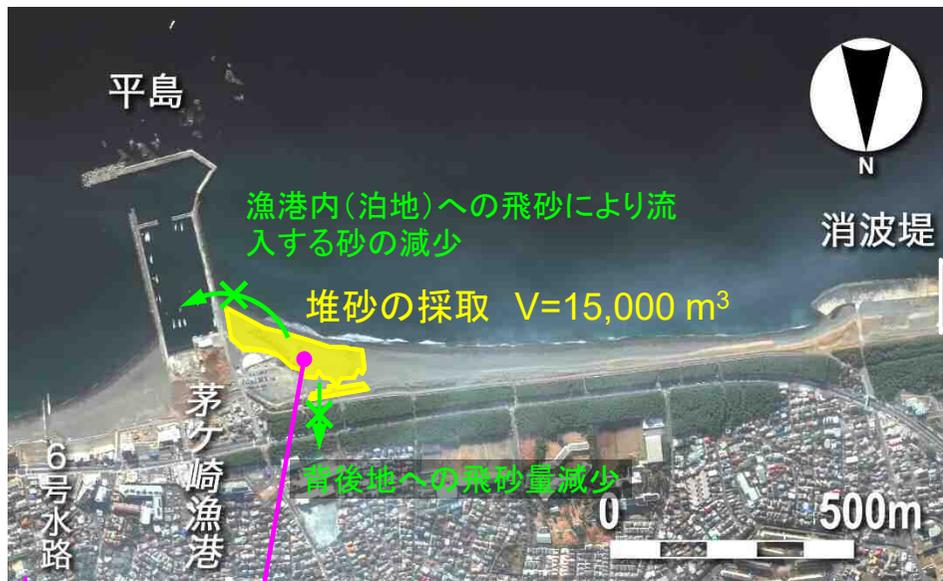
茅ヶ崎漁港西側からのサンドバイパス（漁港西側からの養浜材の採取）は、平成27年度（2016年1月～2016年2月）以降、4か年は従来の0.3 m³/yrから1.5万 m³/yrに増量されている。

サンドバイパス(シルトを含まない養浜材による濁りの軽減)
V=15,000 m³

図3.18 柳島海岸の状況 (2016年11月, 2018年11月)

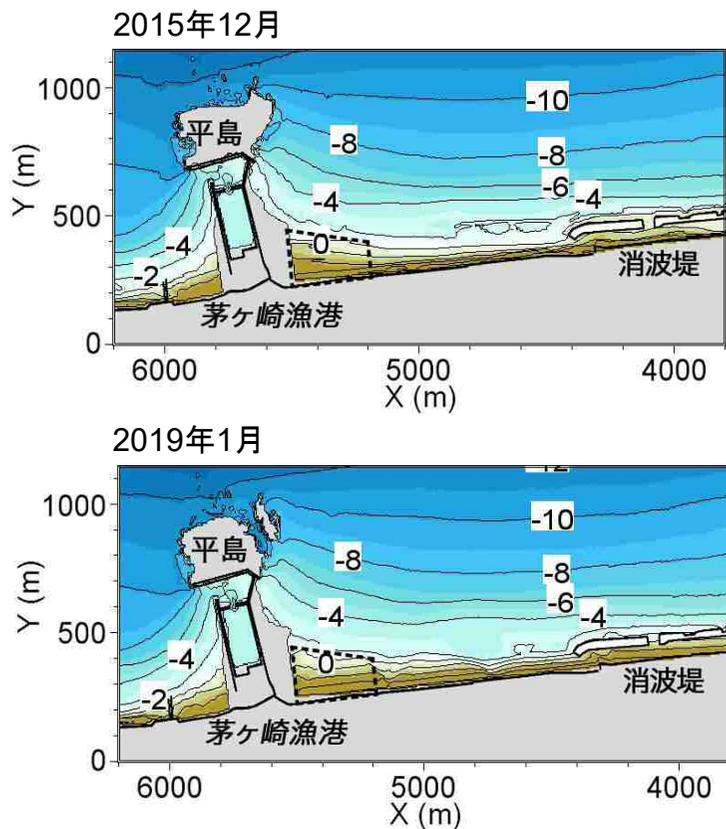
東向きの沿岸漂砂や飛砂の影響もあり、漁港西側近傍の採取区域（破線）は従来と変わらず堆砂傾向にある。

高波浪による影響等により、大規模採取による柳島消波堤東側への影響は明らかでないが、採取区域では採取後に再び堆砂が起きている。

図3.21 茅ヶ崎漁港西側の深浅図（2016年12月, 2019年1月）

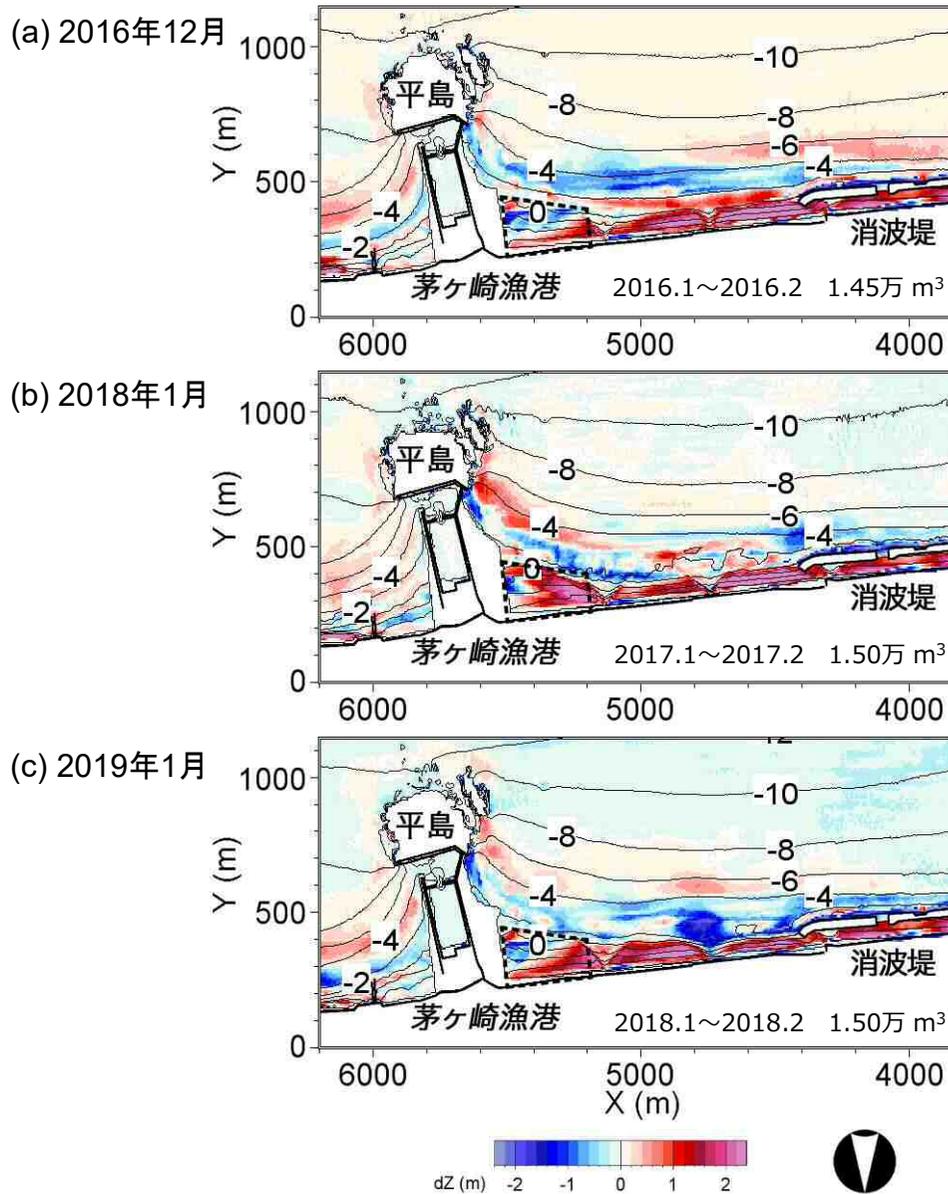
図3.22 地形変化量の平面分布（2015年12月基準）

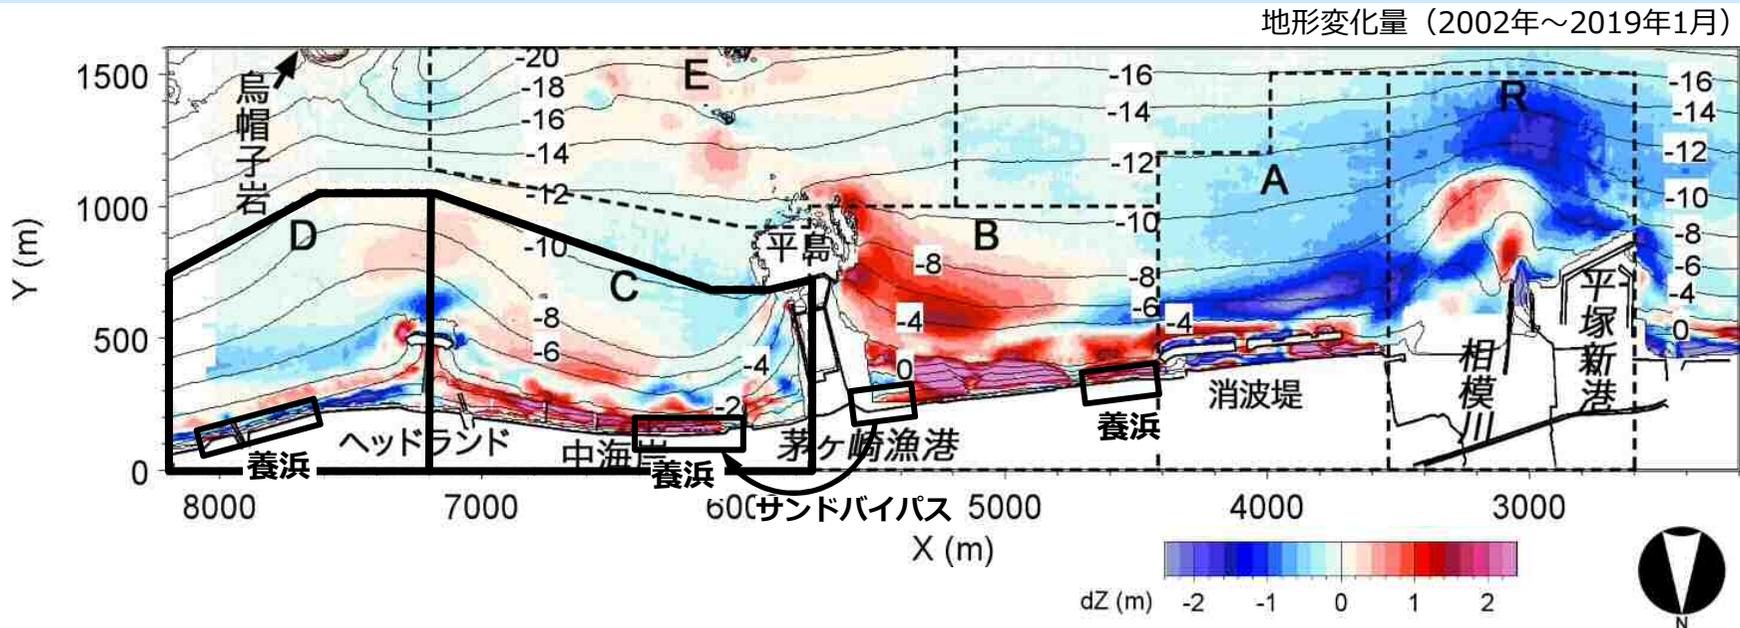
図3.24 2002年を基準とした海浜土砂量の経年変化（区域C）

中海岸（区域C）では、2006年以降 $3.0 \times 10^4 \text{ m}^3/\text{yr}$ の養浜が行われているが、堆積量は $1.5 \times 10^4 \text{ m}^3/\text{yr}$ である。残りの $1.5 \times 10^4 \text{ m}^3/\text{yr}$ は、東向きに沿岸漂砂によりヘッドランドを越えて菱沼海岸（区域D）へ供給されている。菱沼海岸では $0.6 \times 10^4 \text{ m}^3/\text{yr}$ の養浜が行われているが土砂量は一定。ただし汀線付近では侵食が著しい。

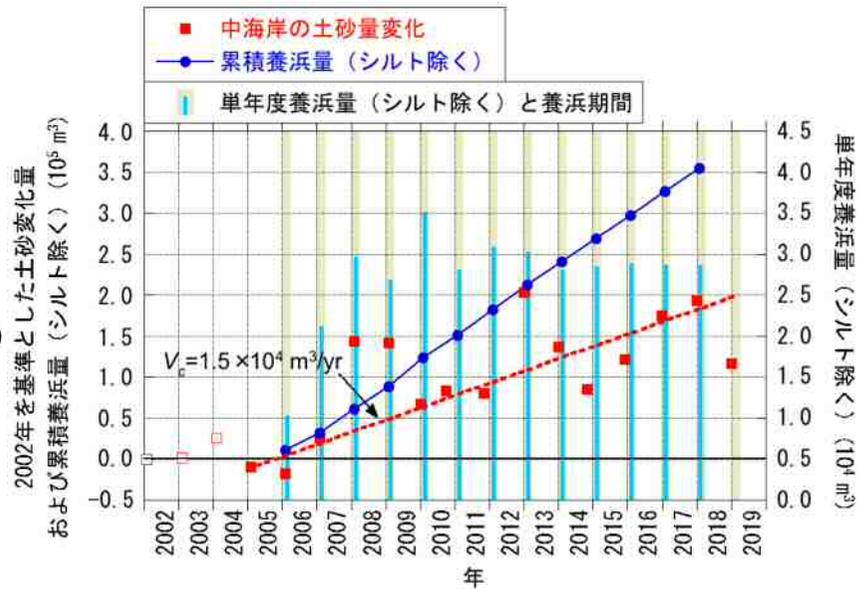
汀線付近の集中的な堆砂により砂浜の地盤高が高くなり、
沖合も緩やかに堆積した。
堆積速度は1.5万m³/yr.

図3.26 中海岸における2005年以降の養浜実績と土砂量変化

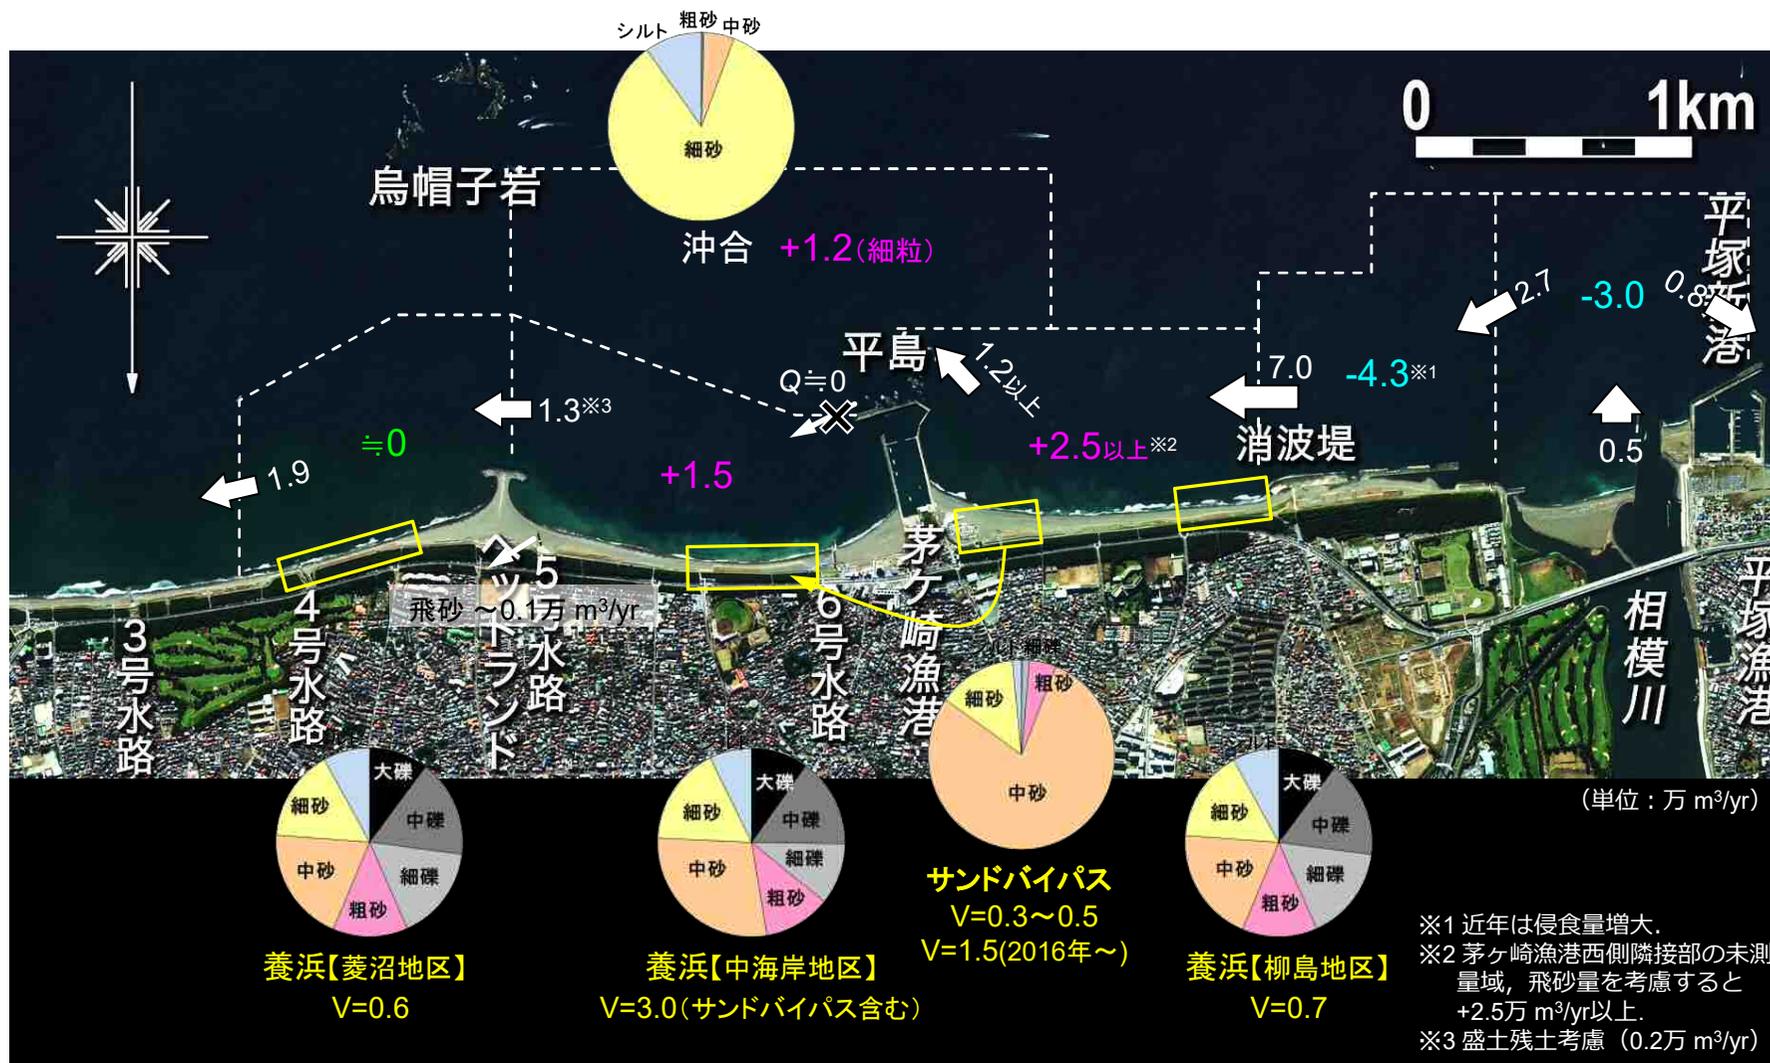
東向きの沿岸漂砂によりヘッドランドを越えて東側の海岸へ供給される土砂量は、養浜開始前の2005年の0.4万m³/yrに対して、現在は砂浜の回復に伴い1.3万m³/yrまで増加したと推定される。

図3.30 茅ヶ崎中海岸の近年の土砂動態

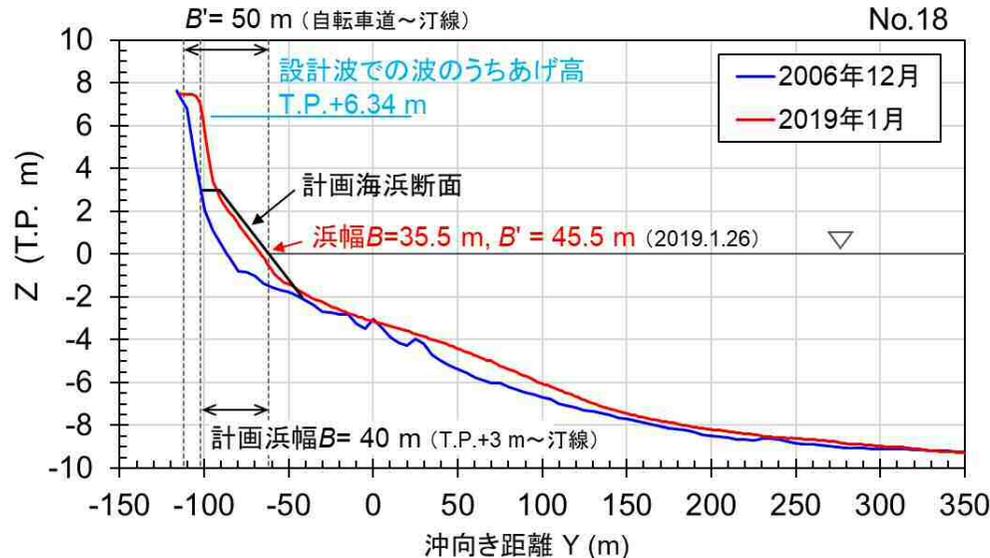
養浜により浜幅は全域で広がった。海岸中央の浜幅検証断面No.18では、ほぼ計画海浜断面形状となり、浜幅は $B=35.5$ m（自転車道法肩～汀線 $B'=45.5$ m）まで広がった（最新2019年1月時点）。ただし、計画浜幅 $B=40$ mはまだ達成していない。

図4.3 浜幅検証断面（No.18）の縦断形変化と計画浜幅

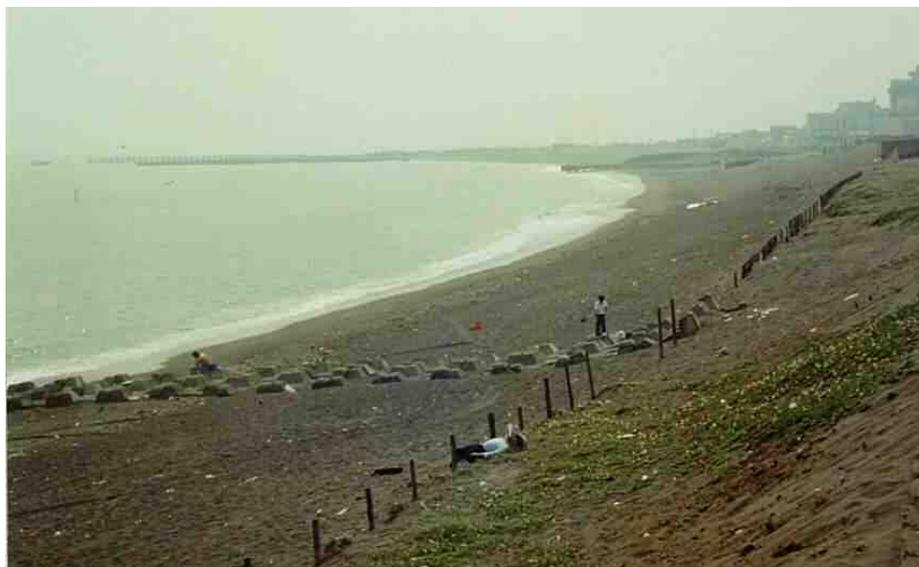
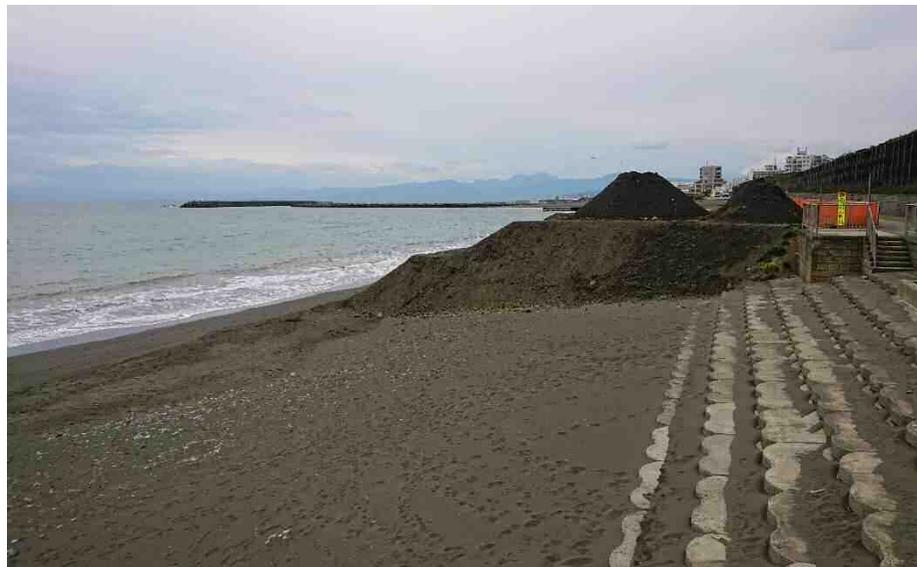
養浜により回復しつつある海岸では、サーフィンや釣り、散歩などの利用が行われているが、計画浜幅は満足していない。

(a)環境・利用に配慮した目標海浜像 (1979年3月～9月撮影)

(b)養浜後の現在の砂浜 (2019年3月10日撮影)

図4.5 環境・利用に配慮した目標海浜像と現在の砂浜の比較

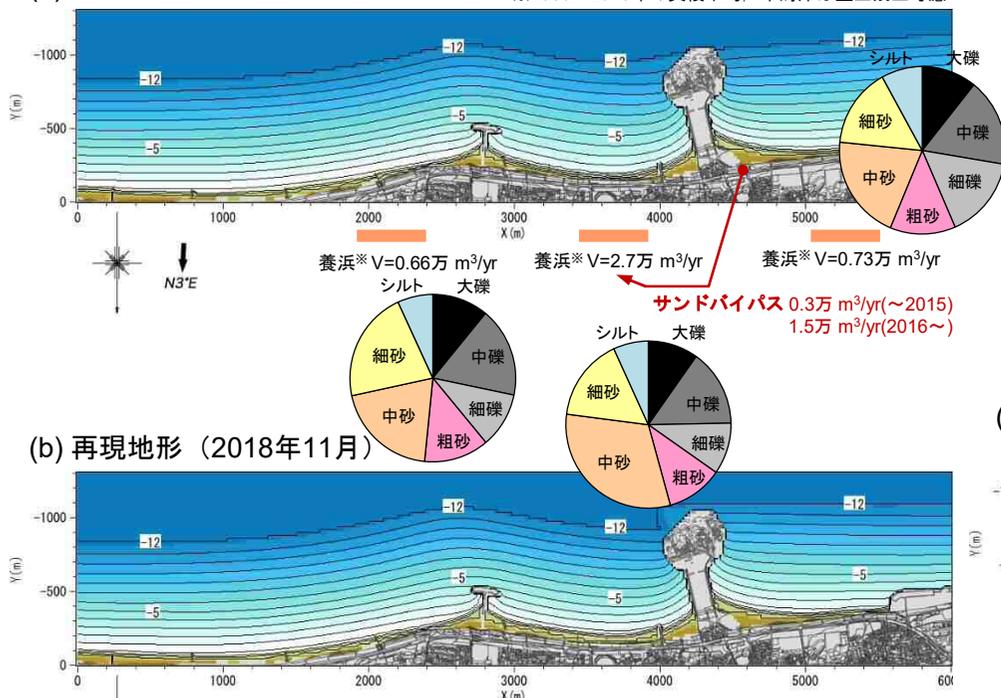
再現計算は2005年10月以降の養浜による実際の地形変化の特徴，沿岸漂砂量を再現できている。

(a) 初期地形 (2005年10月)

図5.1 再現計算結果 (2005年10月~2018年11月)
