養浜による海岸保全効果の検証

神奈川県藤沢土木事務所なぎさ河川砂防部

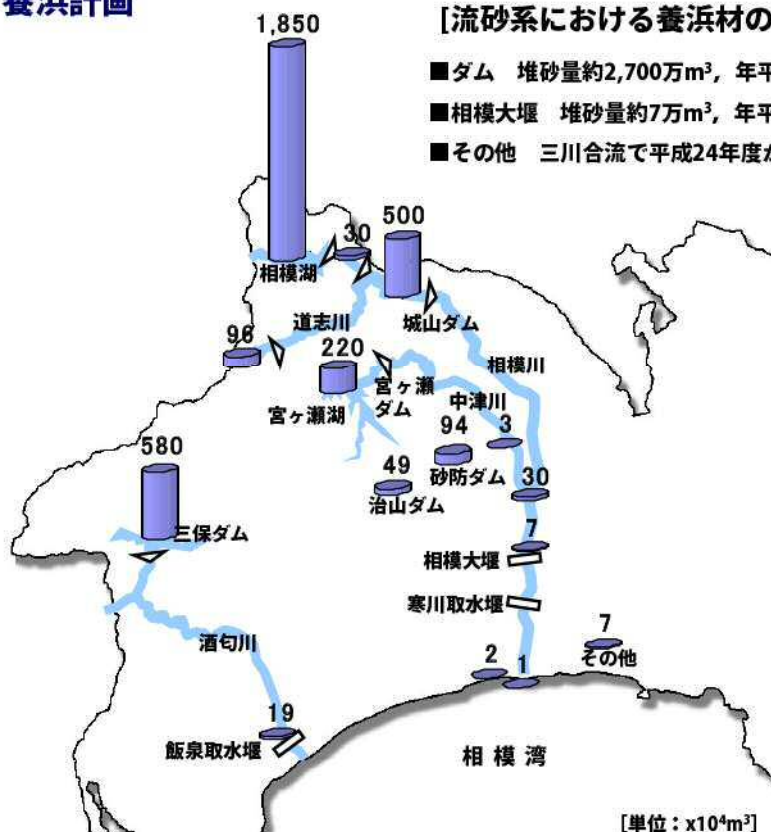
図-7 流砂系における養浜材の供給源

【流砂系における養浜材の供給源】

- ダム 堆砂量約2,700万m³, 年平均流入土砂量約87万m³/yr
- 相模大堰 堆砂量約7万m³, 年平均流入土砂量約2万m³/yr
- その他 三川合流で平成24年度から約12万m³の土砂(養浜材)が発生予定

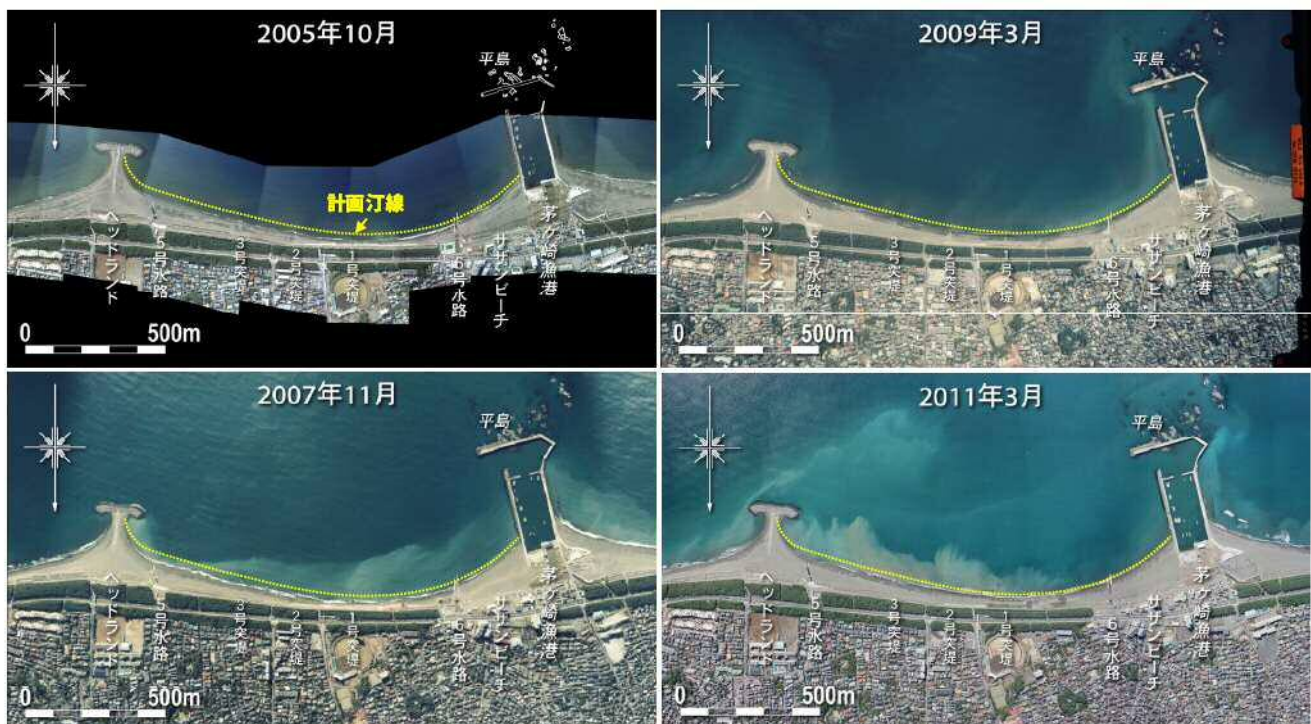
図-11 空中写真による海岸の経年変化

経年的に砂浜は回復している。

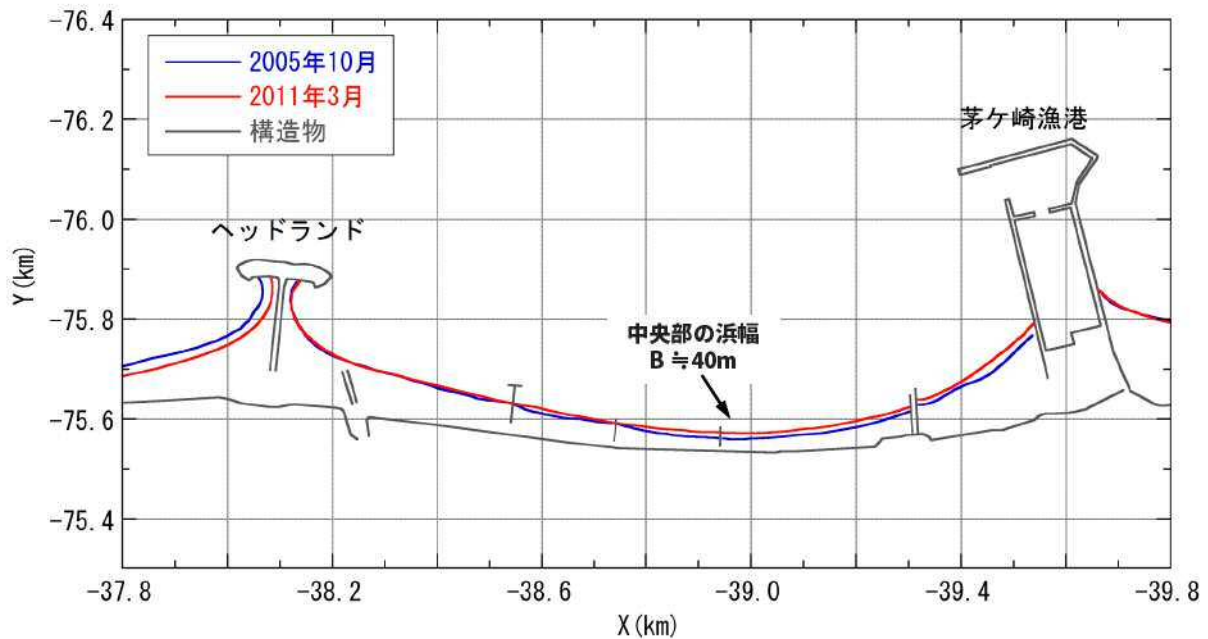
図-14 汀線の重ね合わせ

砂浜が最も狭い海岸中央部では、浜幅が40m程度まで回復。

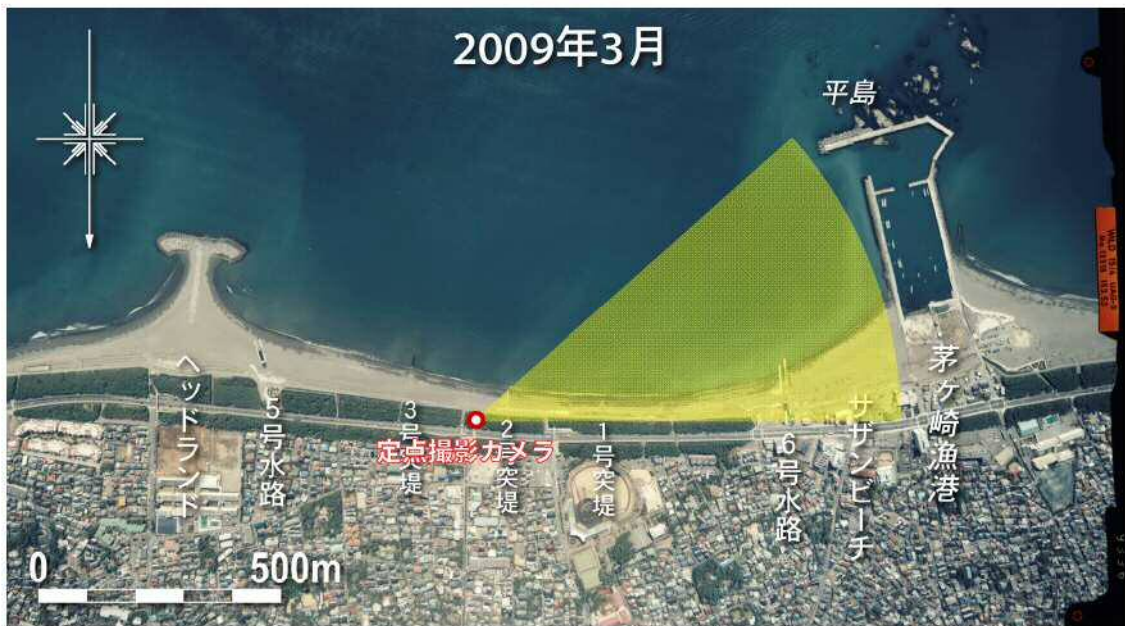
図-16 定点カメラの設置地点の撮影範囲

撮影開始：2007年1月30日～
 撮影時間：6時～18時/日 毎正時50秒
 解析方法：T.P.±0m, H<0.5mの連続撮影時間の平均化

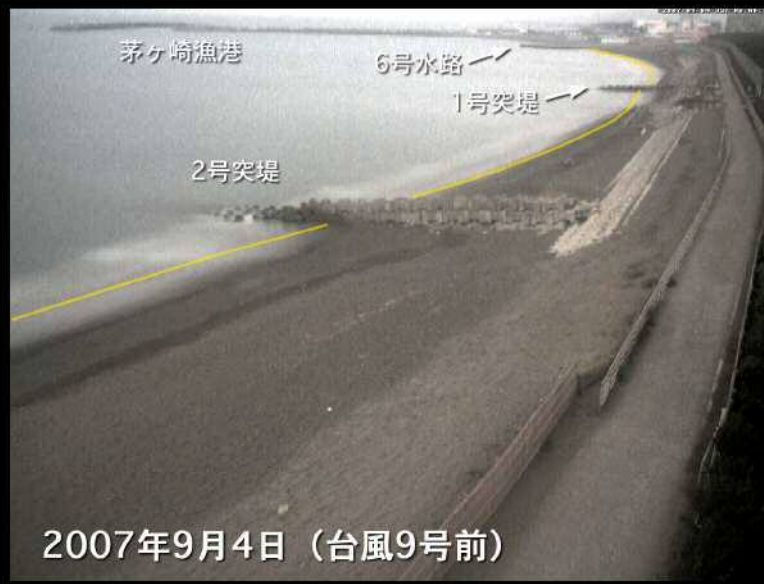
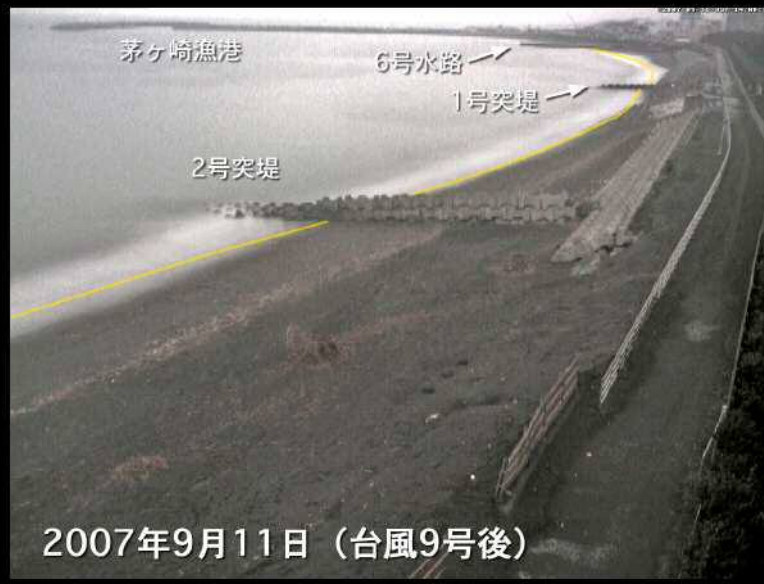
高波浪前 (台風9号)

高波浪後 (台風9号)

【台風9号】 最大有義波高 $H_{1/3}=6.1\text{m}$, $T_{1/3}=10.1\text{s}$
 ($H=4.5\text{m}$ 以上の継続時間17h, $T=10\text{s}$ 以上の継続時間57h)

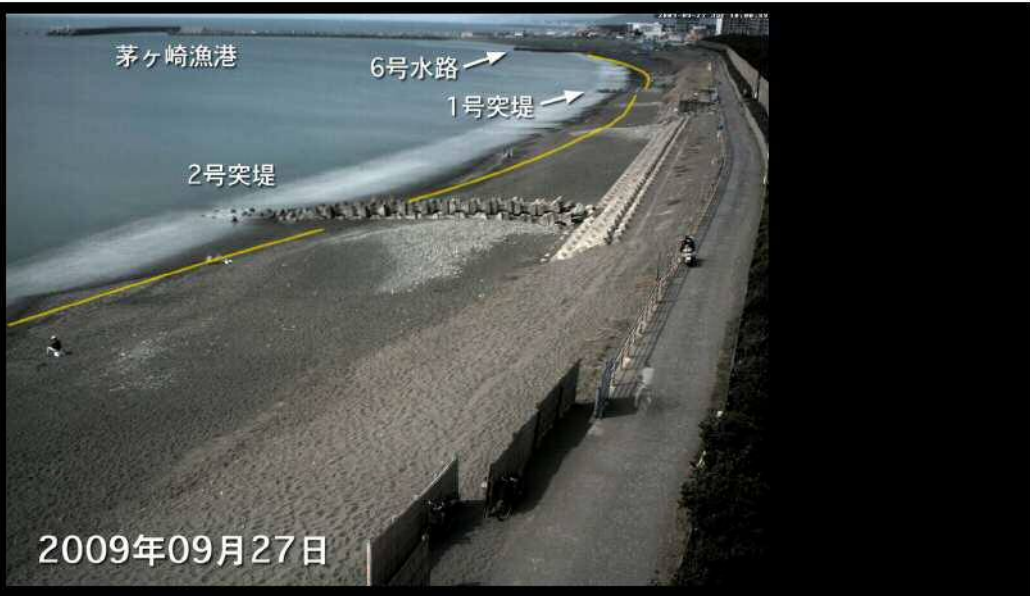
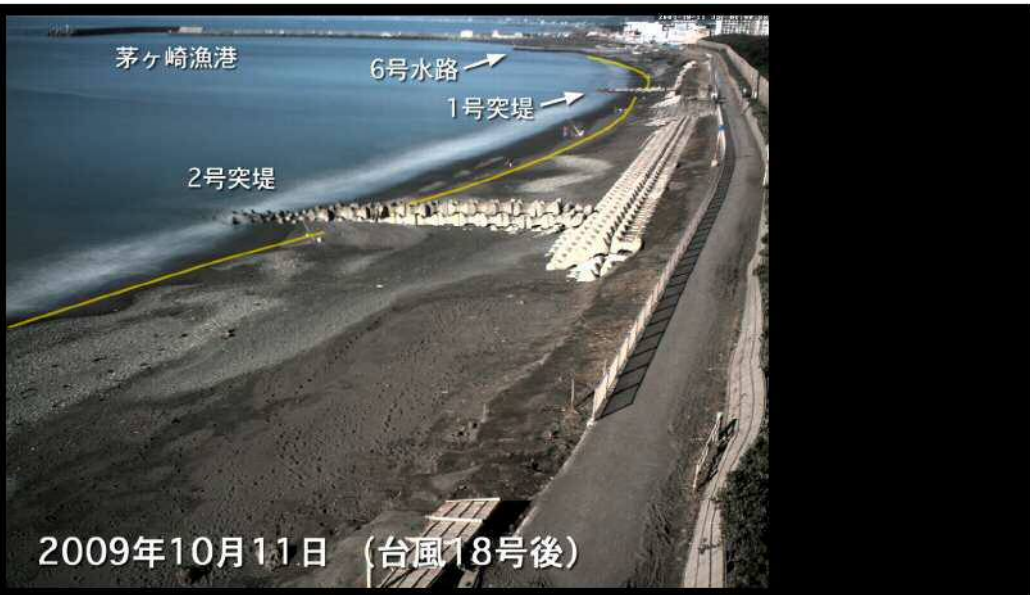
高波浪前 (台風18号)

高波浪後 (台風18号)

【台風18号】最大有義波高 $H_{1/3}=6.5\text{m}$, $T_{1/3}=10.4\text{s}$
($H=4.5\text{m}$ 以上の継続時間6h, $T=10\text{s}$ 以上の継続時間10h)

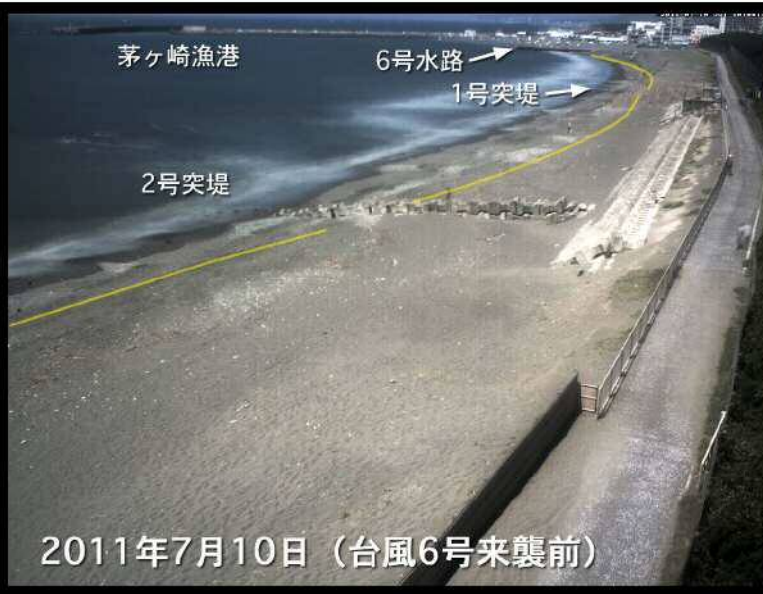
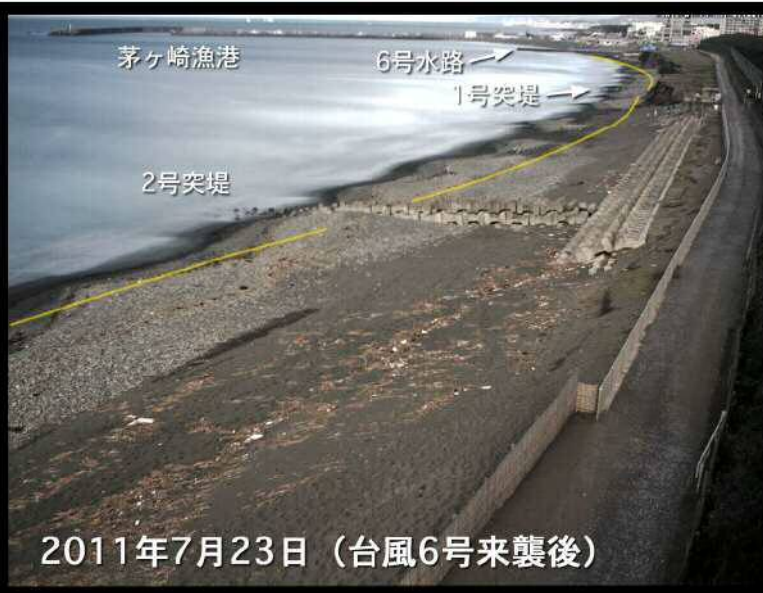
高波浪前 (台風6号)

高波浪後 (台風6号)

【台風6号】最大有義波高 $H_{1/3}=4.5\text{m}$, $T_{1/3}=12.4\text{s}$
 ($H=4.5\text{m}$ 以上の継続時間1h, $T=10\text{s}$ 以上の継続時間74h)

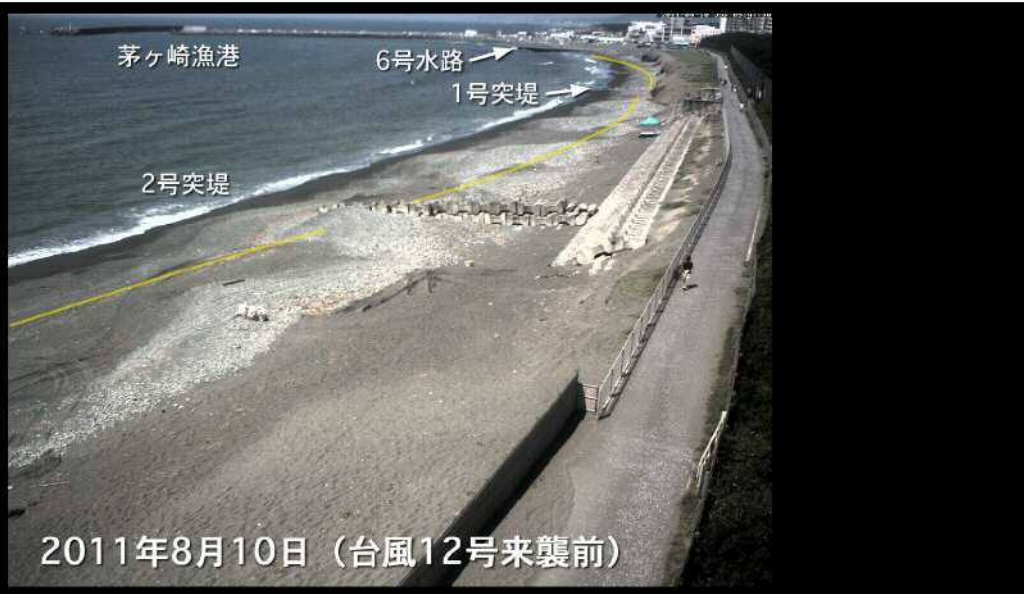
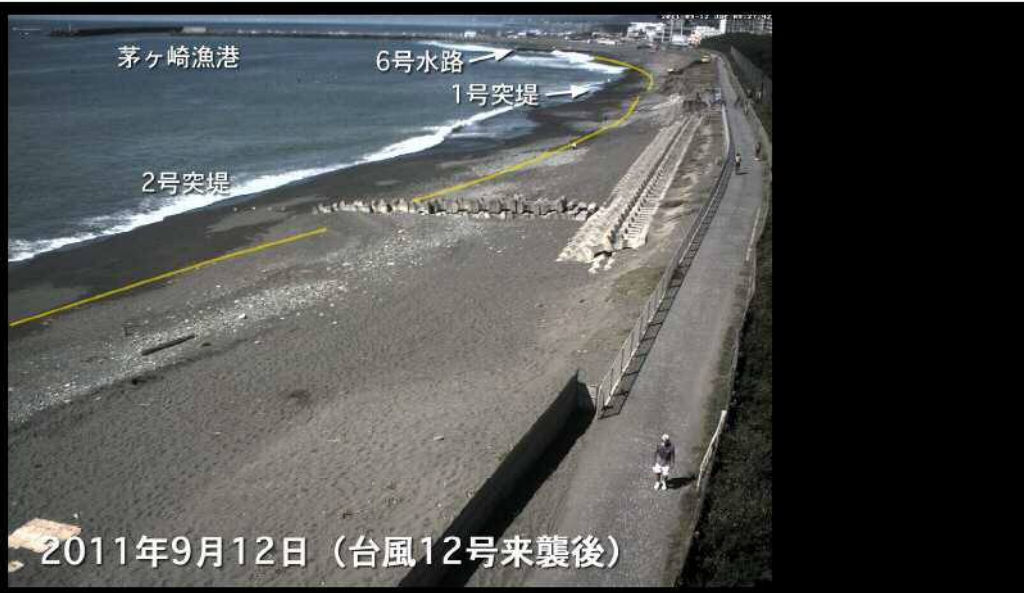
高波浪前 (台風12号)

高波浪後 (台風12号)

【台風12号】最大有義波高 $H_{1/3}=3.6\text{m}$, $T_{1/3}=11.0\text{s}$
 ($H=4.5\text{m}$ 以上の継続時間0h, $T=10\text{s}$ 以上の継続時間87h)

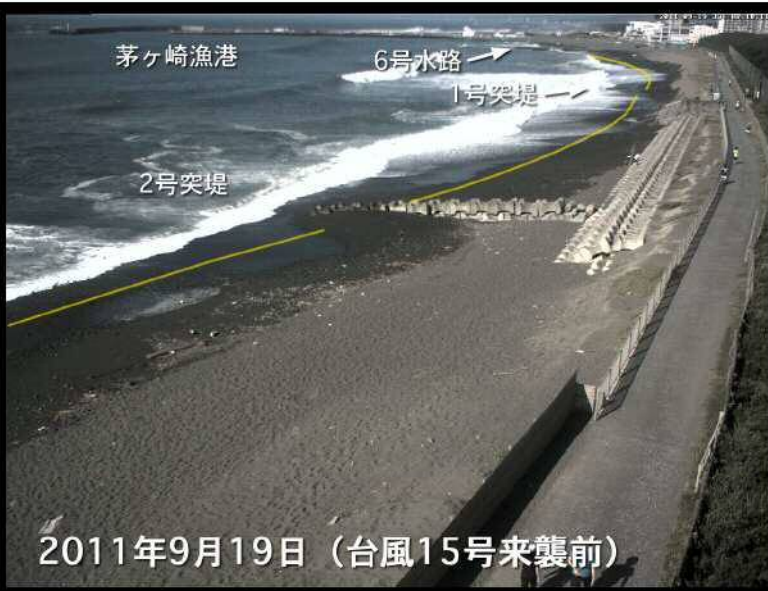
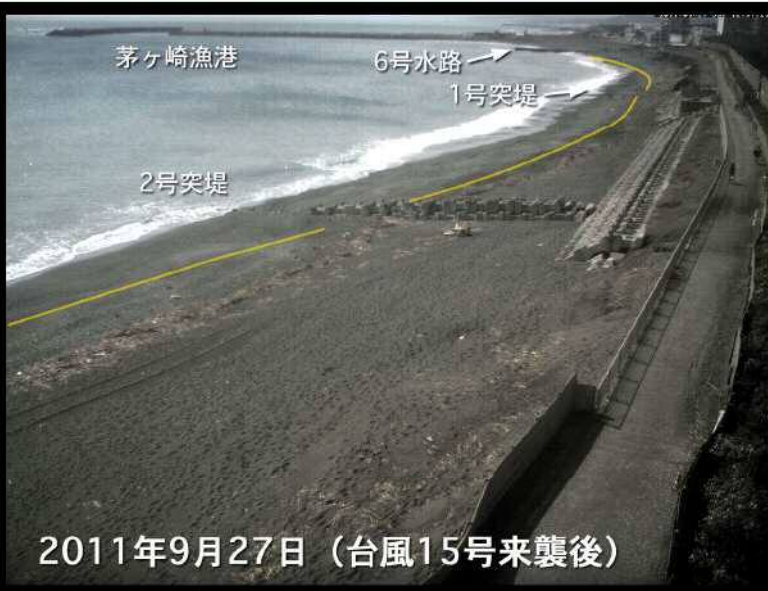
高波浪前 (台風15号)

高波浪後 (台風15号)

【台風12号】最大有義波高 $H_{1/3}=10.6\text{m}$, $T_{1/3}=12.8\text{s}$ (石廊崎)
 (推定: $H=4.5\text{m}$ 以上の継続時間2h, $T=10\text{s}$ 以上の継続時間40h)

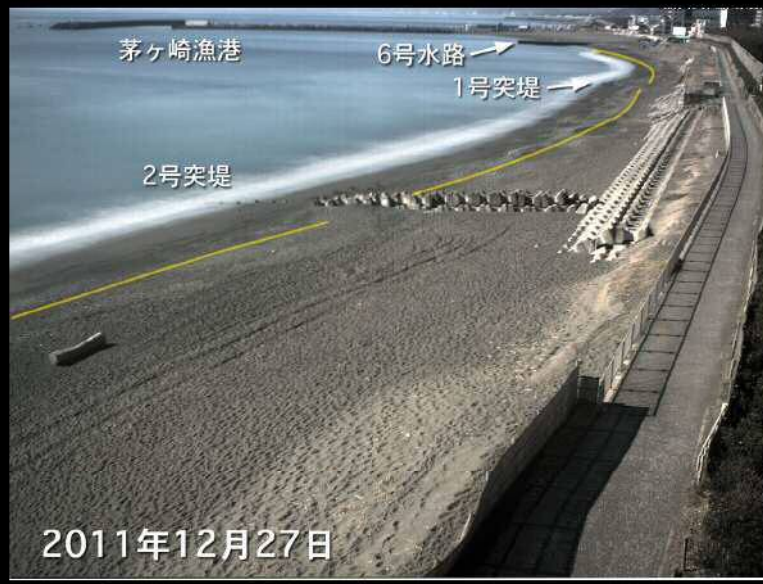
砂が礫を覆う

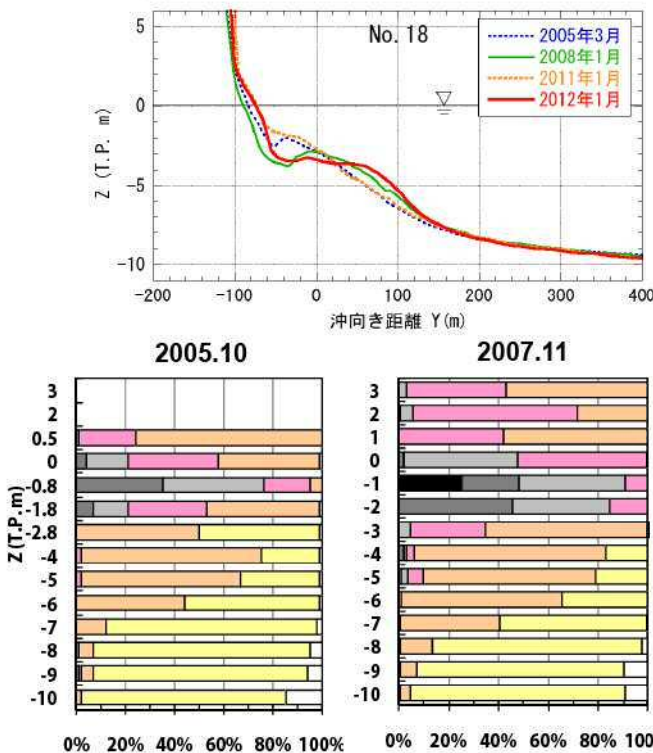
図-33 底質の変化 (No.18)

海岸中央部では、他の測線に比べて前浜に礫が多い。

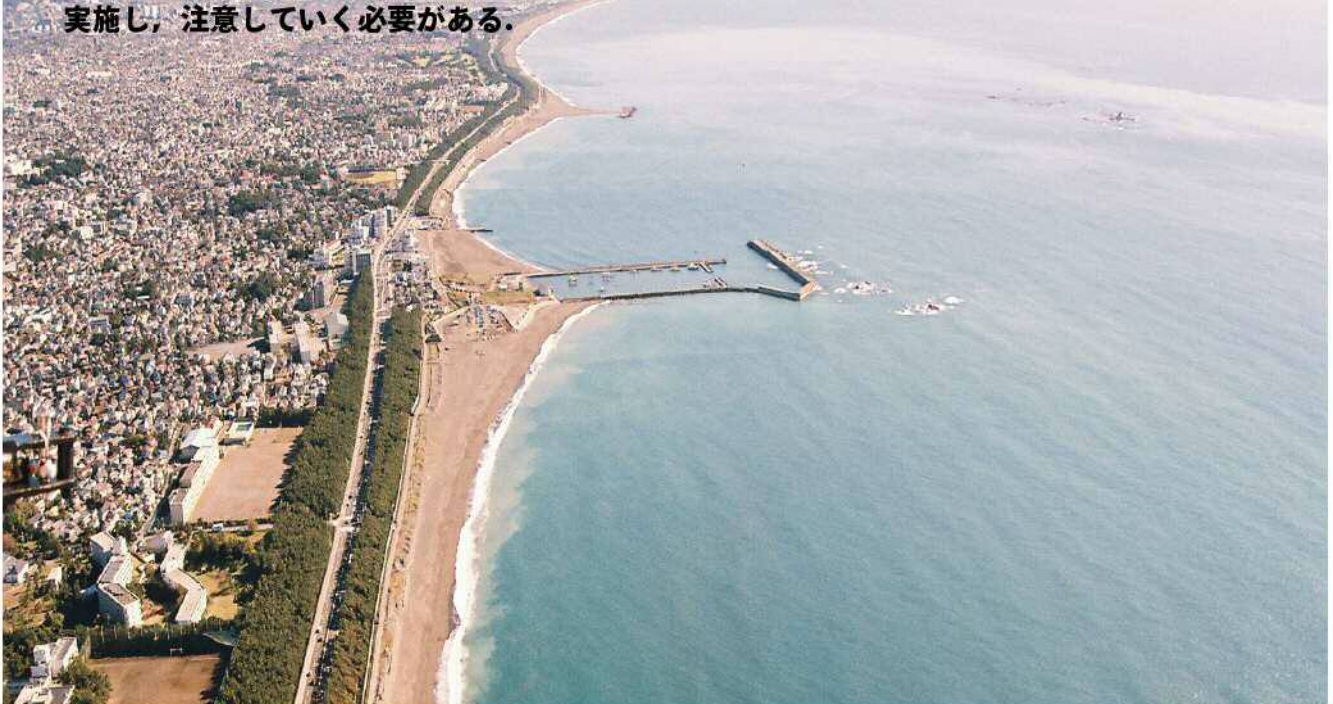
- 2007年の台風9号襲来に伴う高波浪により、漁港東側隣接部が堆砂したが、浚渫後、再堆砂はみられない。その後2011年の台風15号襲来に伴う高波浪により再びわずかに堆砂がみられた。
- 高波浪後の沖合の堆砂は全域で起きていることから、漁港周辺の堆砂は高波浪に起因する。
- なお、現在の港形で浜幅50mは過去にない海岸地形であることから、今後もモニタリングを実施し、注意していく必要がある。
