養浜による海岸保全効果の検証

神奈川県藤沢土木事務所なぎさ河川砂防部

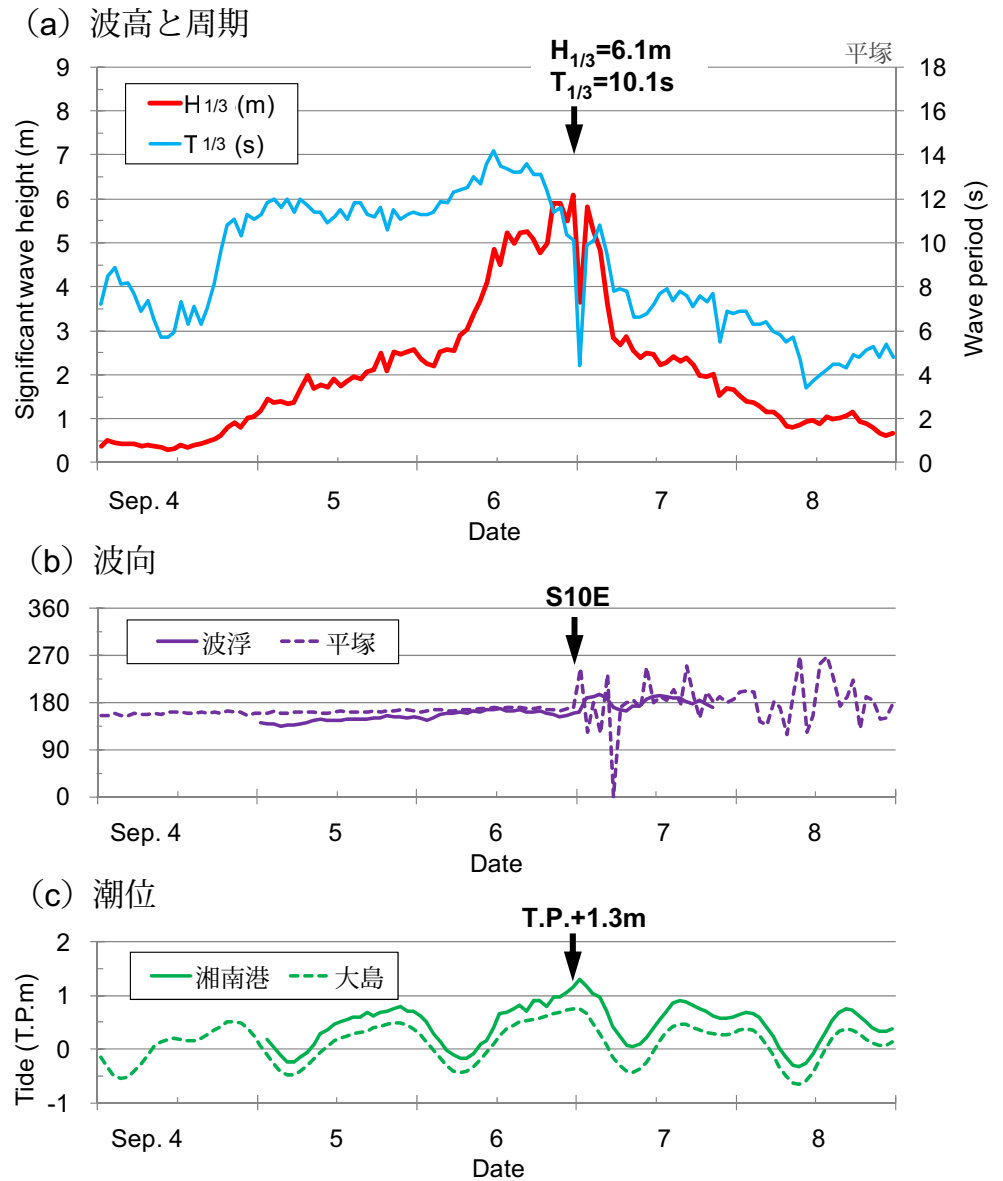
2007年の台風9号の特徴

台風9号来襲時の最大波高 (2007.9.3 23:00) : $H_{1/3}=6.1\text{m}$, $T_{1/3}=10.1\text{s}$, S10E, T.P.+1.3m
 ※ $H_{1/3}>4.4\text{m} \rightarrow 17\text{h}$ (観測史上最長)

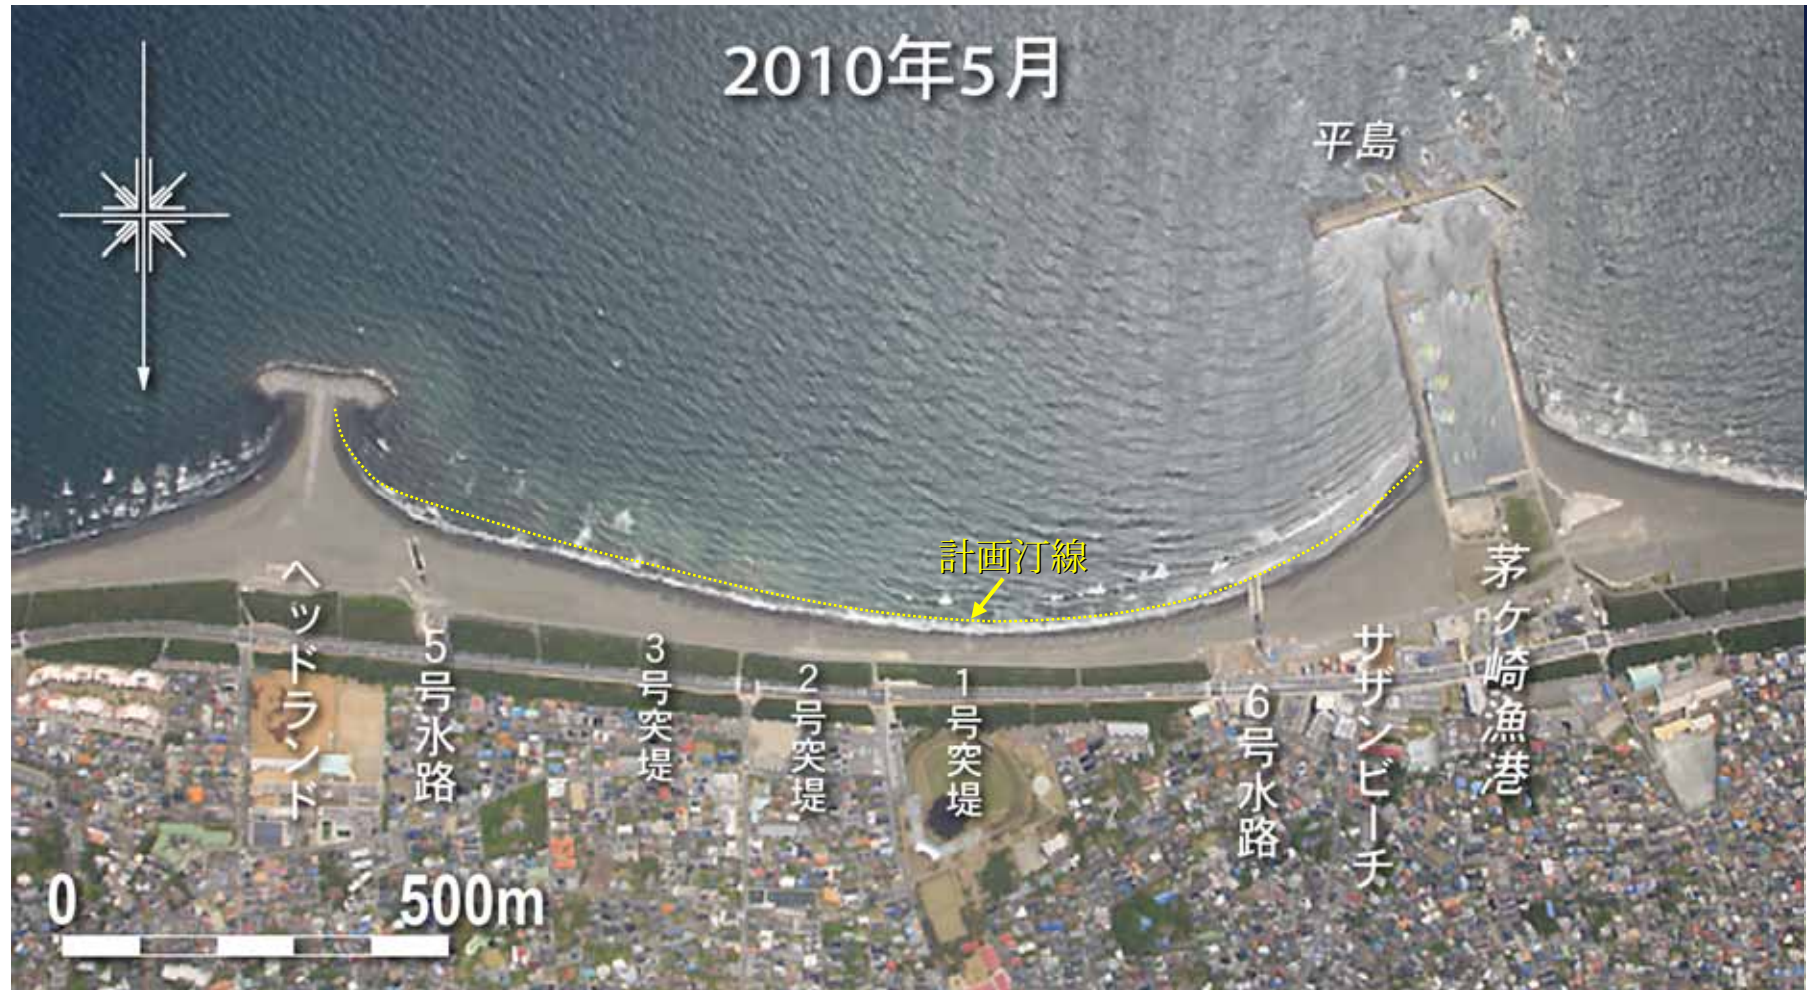
図-9 空中写真による海岸の経年変化

2005年10月28日10:00	T.P.-0.16m
2007年11月21日10:00	T.P. 0.0m
2008年 8月 7日14:27	T.P.-0.17m
2009年 3月12日12:00	T.P.-0.67m
2009年 7月15日 9:20 推定	T.P.+0.22m
2010年5月20日14:00	T.P.-0.5m

計画汀線：浜幅が最も狭い海岸中央部で浜幅50m確保

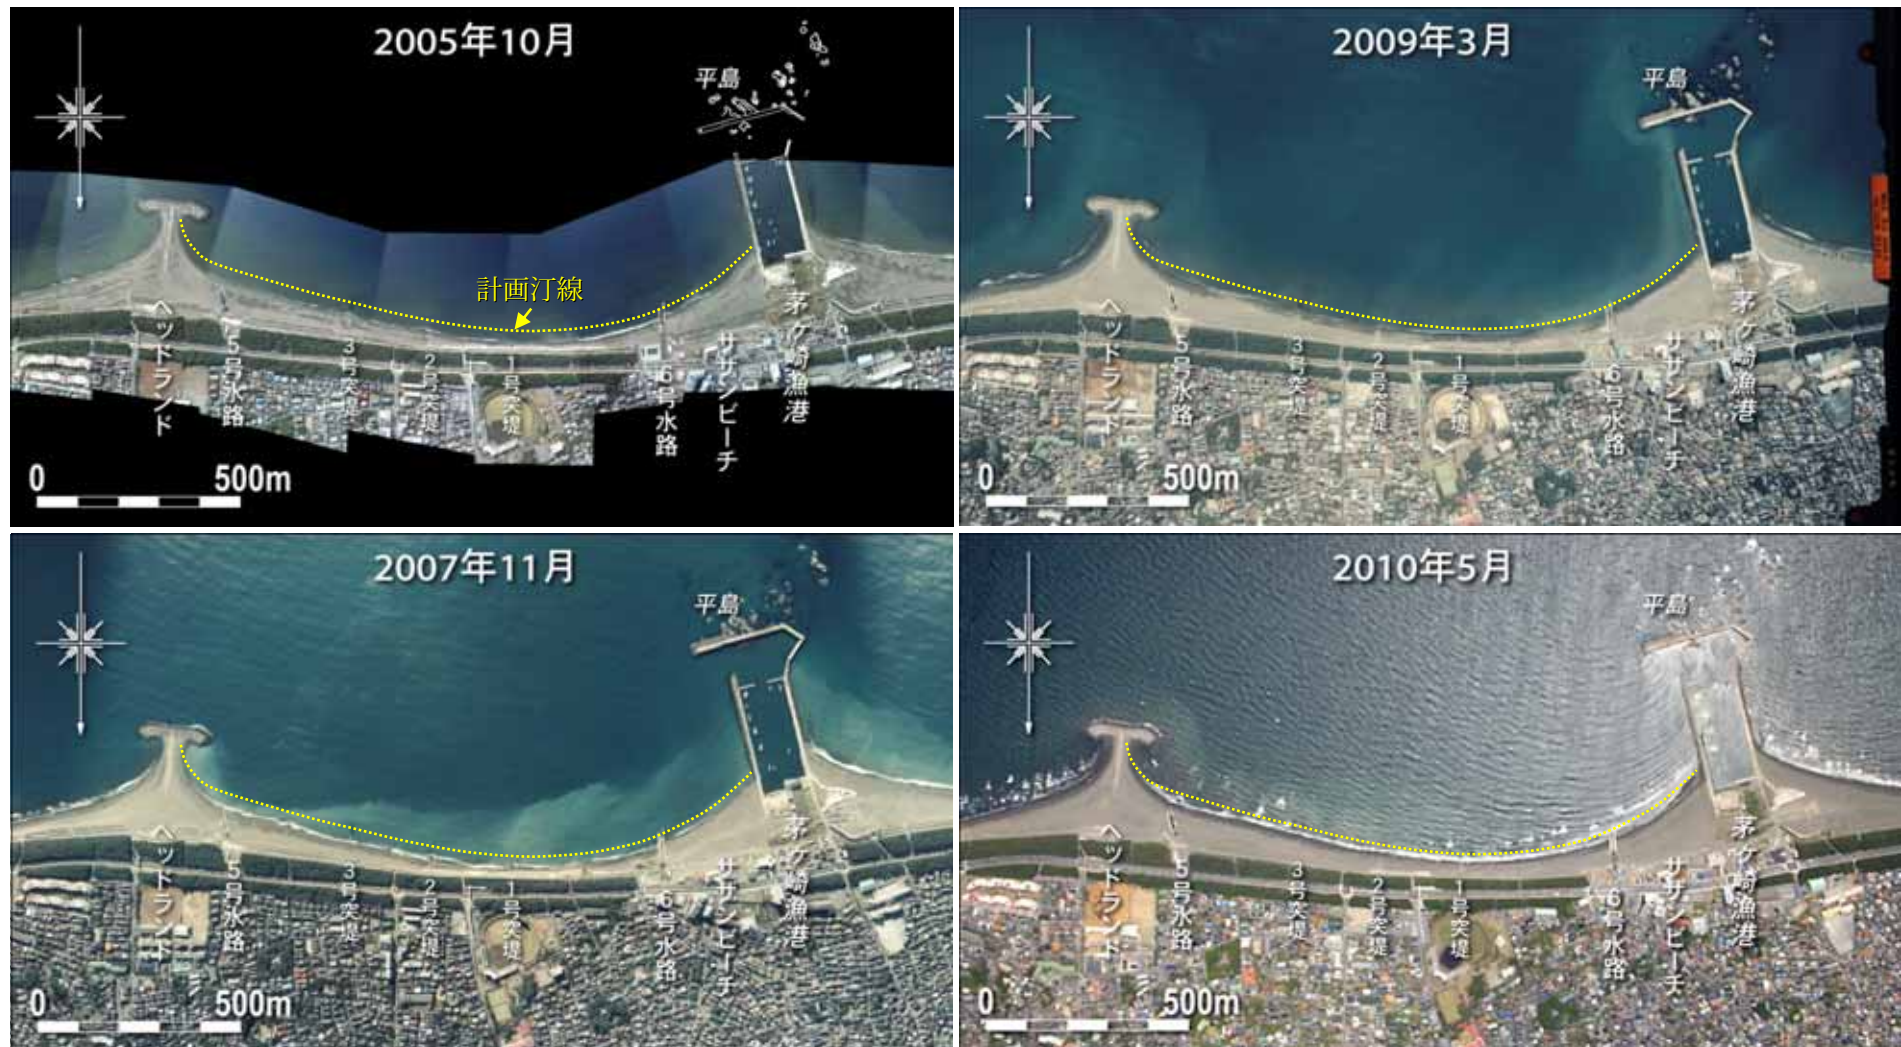
図-10 空中写真による海岸の経年変化

確実に砂浜が回復している。

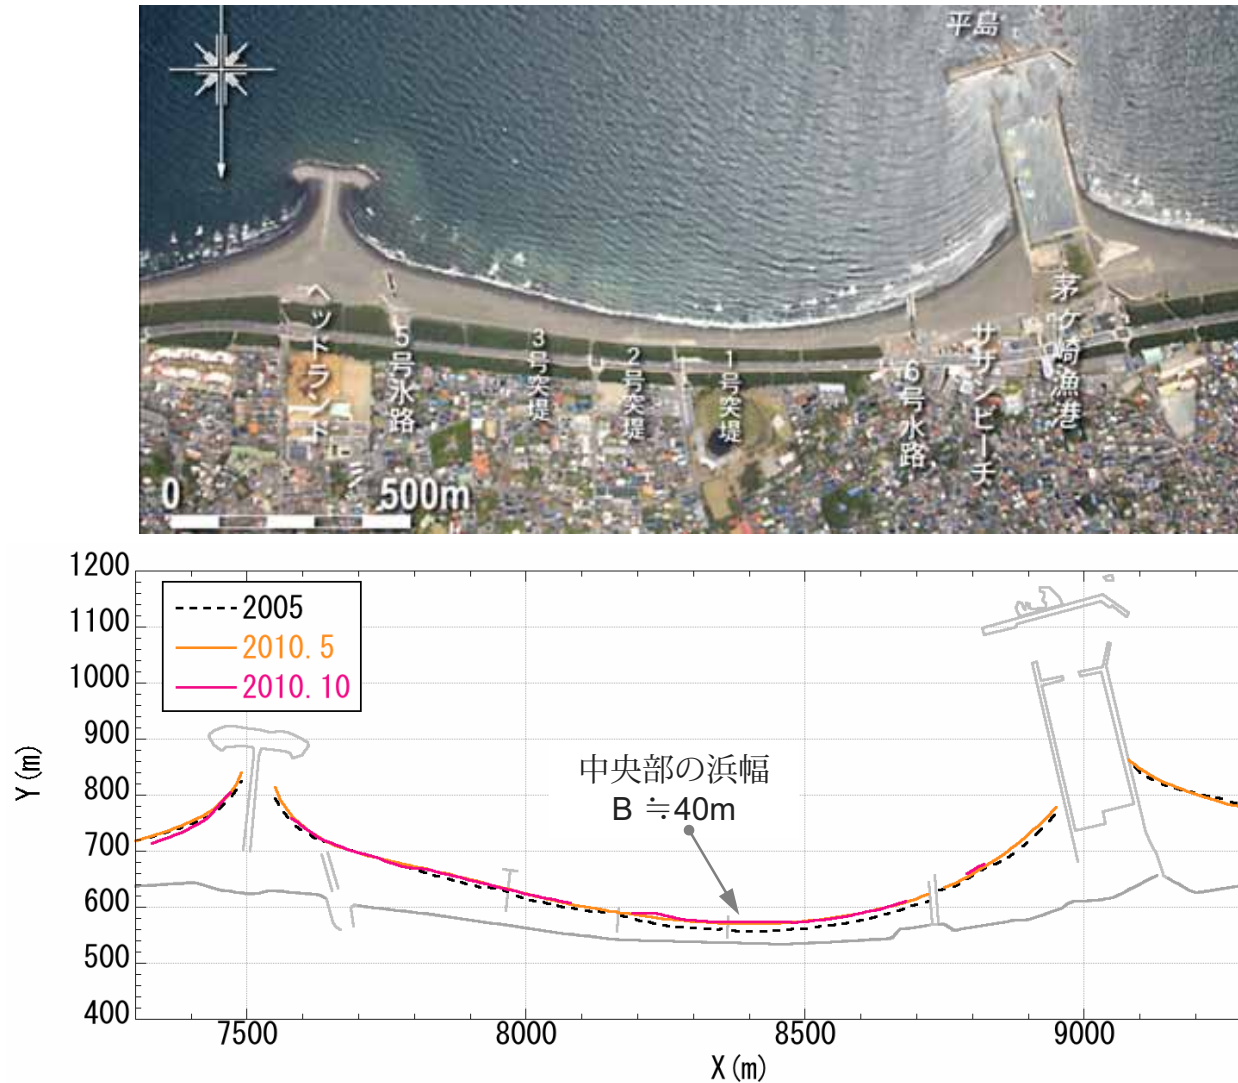
図-11 汀線の重ね合わせ

砂浜が最も狭い海岸中央部では、浜幅が40m程度まで回復。

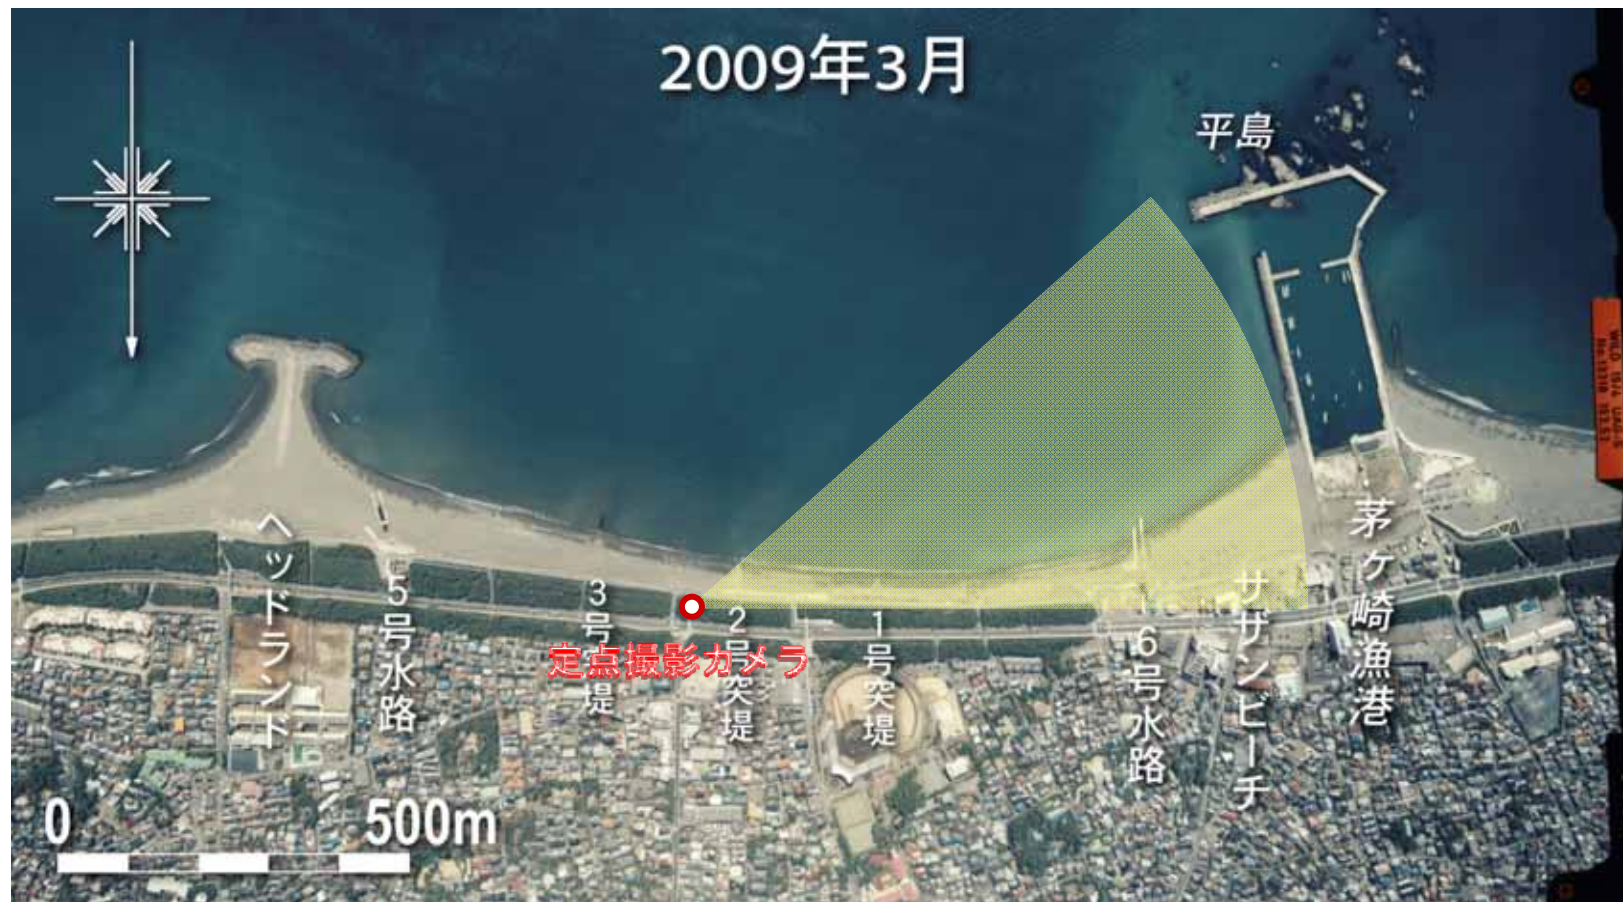
図-15 定点カメラの設置地点の撮影範囲

撮影開始：2007年1月30日～

撮影時間：6時～18時/日 毎正時50秒

解析方法：T.P.±0m, H<0.5mの連続撮影時間の平均化

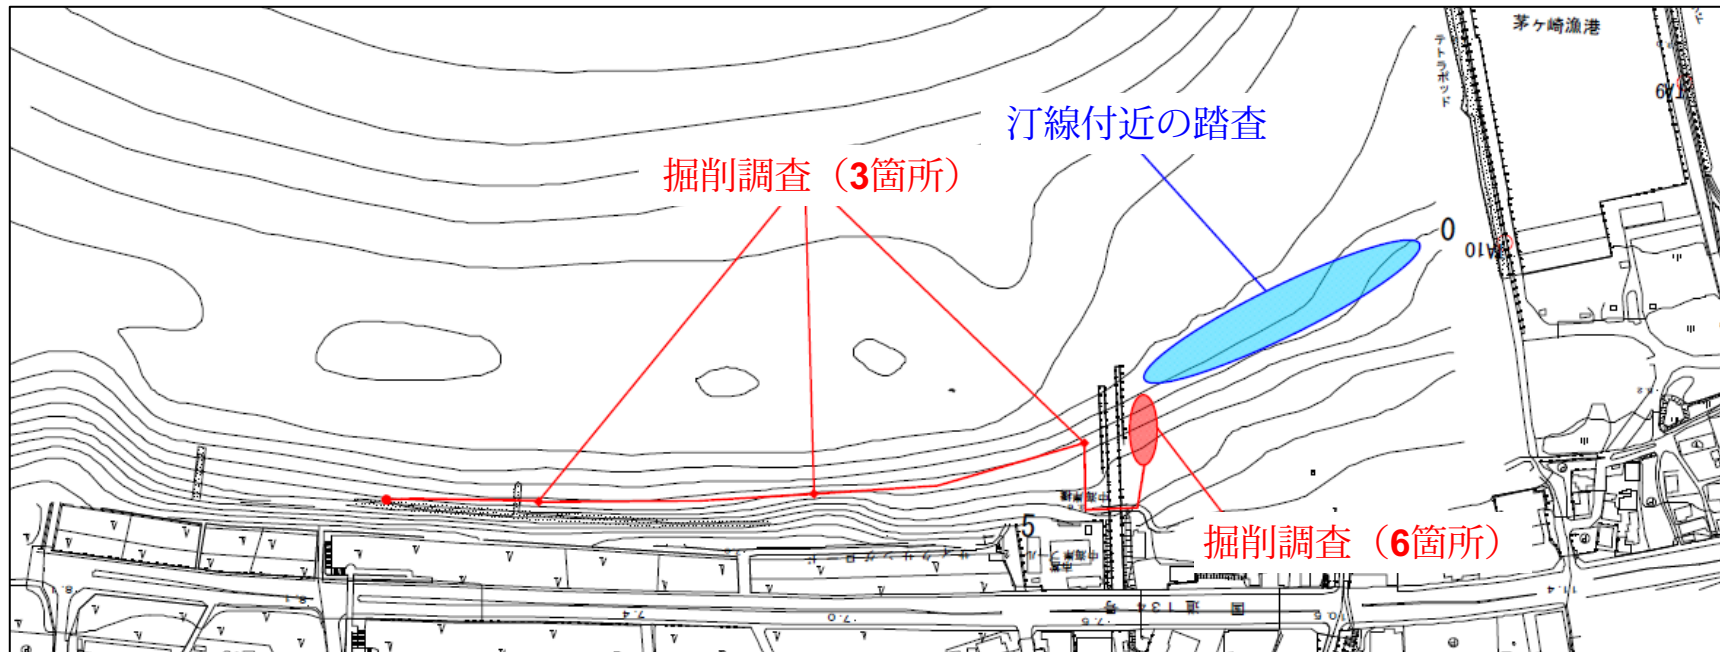
図-41 調査地点

方 法：サザンビーチでの踏査，6号水路西側および中海岸での掘削調査を行った。6号水路西側では，汀線から陸側へ5m間隔で6箇所、深さ50cm程度掘削し礫の混入をしらべた。

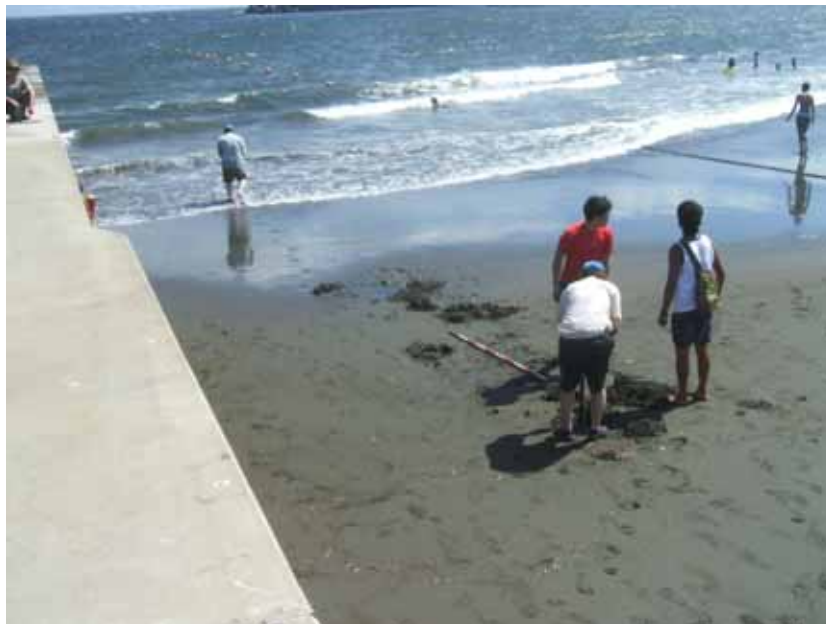
図-42 6号水路西側の掘削調査の様子
(2010年7月16日)

6号水路西側では、汀線より20～30m陸側（高波浪時に波が到達する位置）の表層から数十cmの深さの位置に小礫・中礫（2mm～2cm程度）が多く確認された。

小礫・中礫は角の取れた丸石が多く、中海岸の汀線付近で採取したサンプルと似ており、中海岸より流入したものと考えられた。一方、角の尖った礫は確認されなかった。

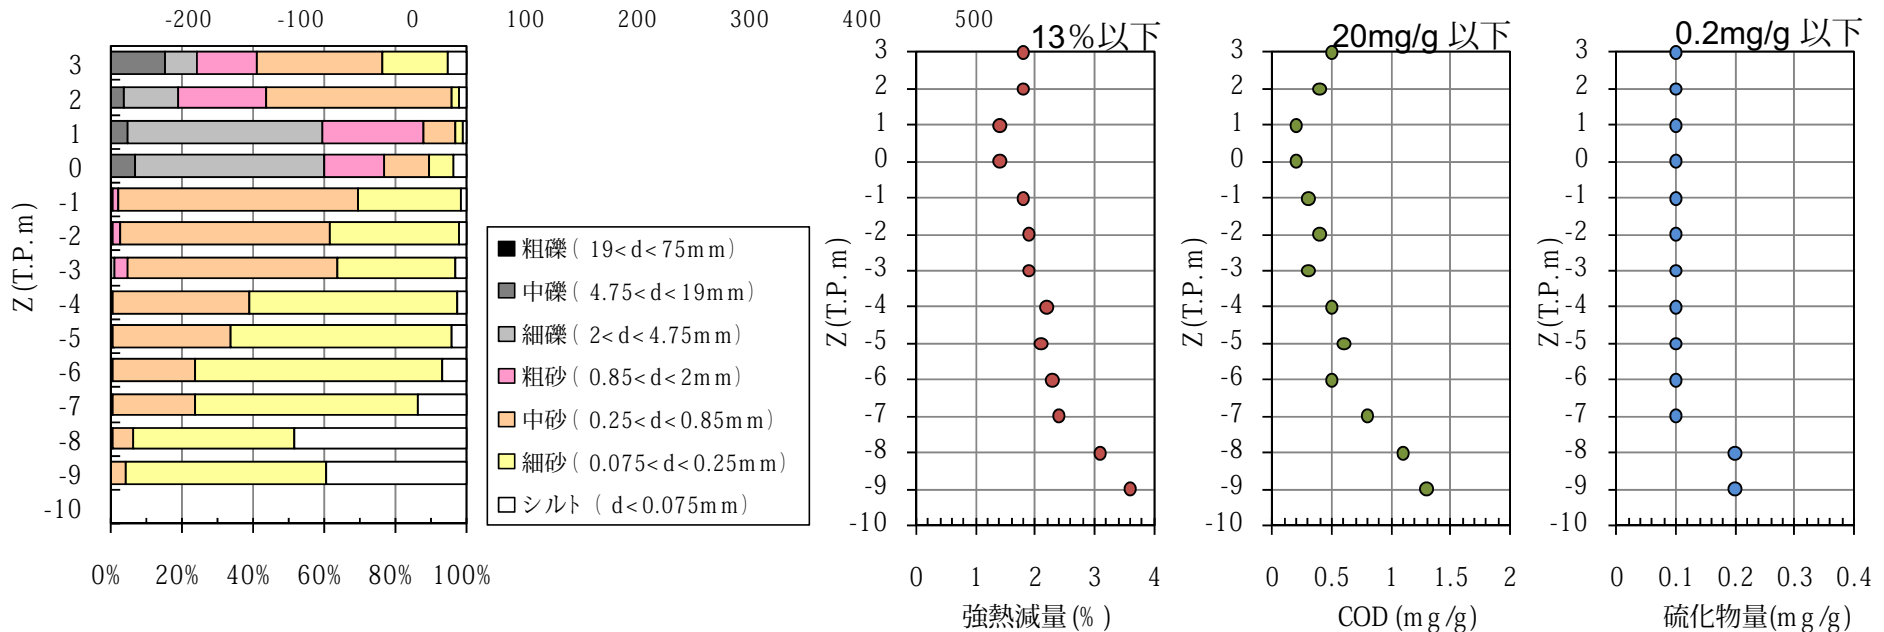
図-46 底質の環境指標の水深方向分布 (No.18, 2011年1月)

汚濁指標，水産用水基準以下。

強熱減量 (有機物量) の汚濁指標13%。
水産用水基準：COD 20mg/g 以下、硫化物TS 0.2mg/g 以下
