養浜による海岸保全効果と今後の課題

神奈川県藤沢土木事務所なぎさ河川砂防部

1. 養浜実績と計画
2. 養浜後の来襲波浪
3. 養浜後の地形変化
4. 海浜の質的变化
5. 養浜による地形変化と海浜の質的变化の予測
6. 漁港隣接部における堆積と浚渫
7. 養浜事業の評価 (とりまとめ)
8. 今後の課題と対応策 (案)

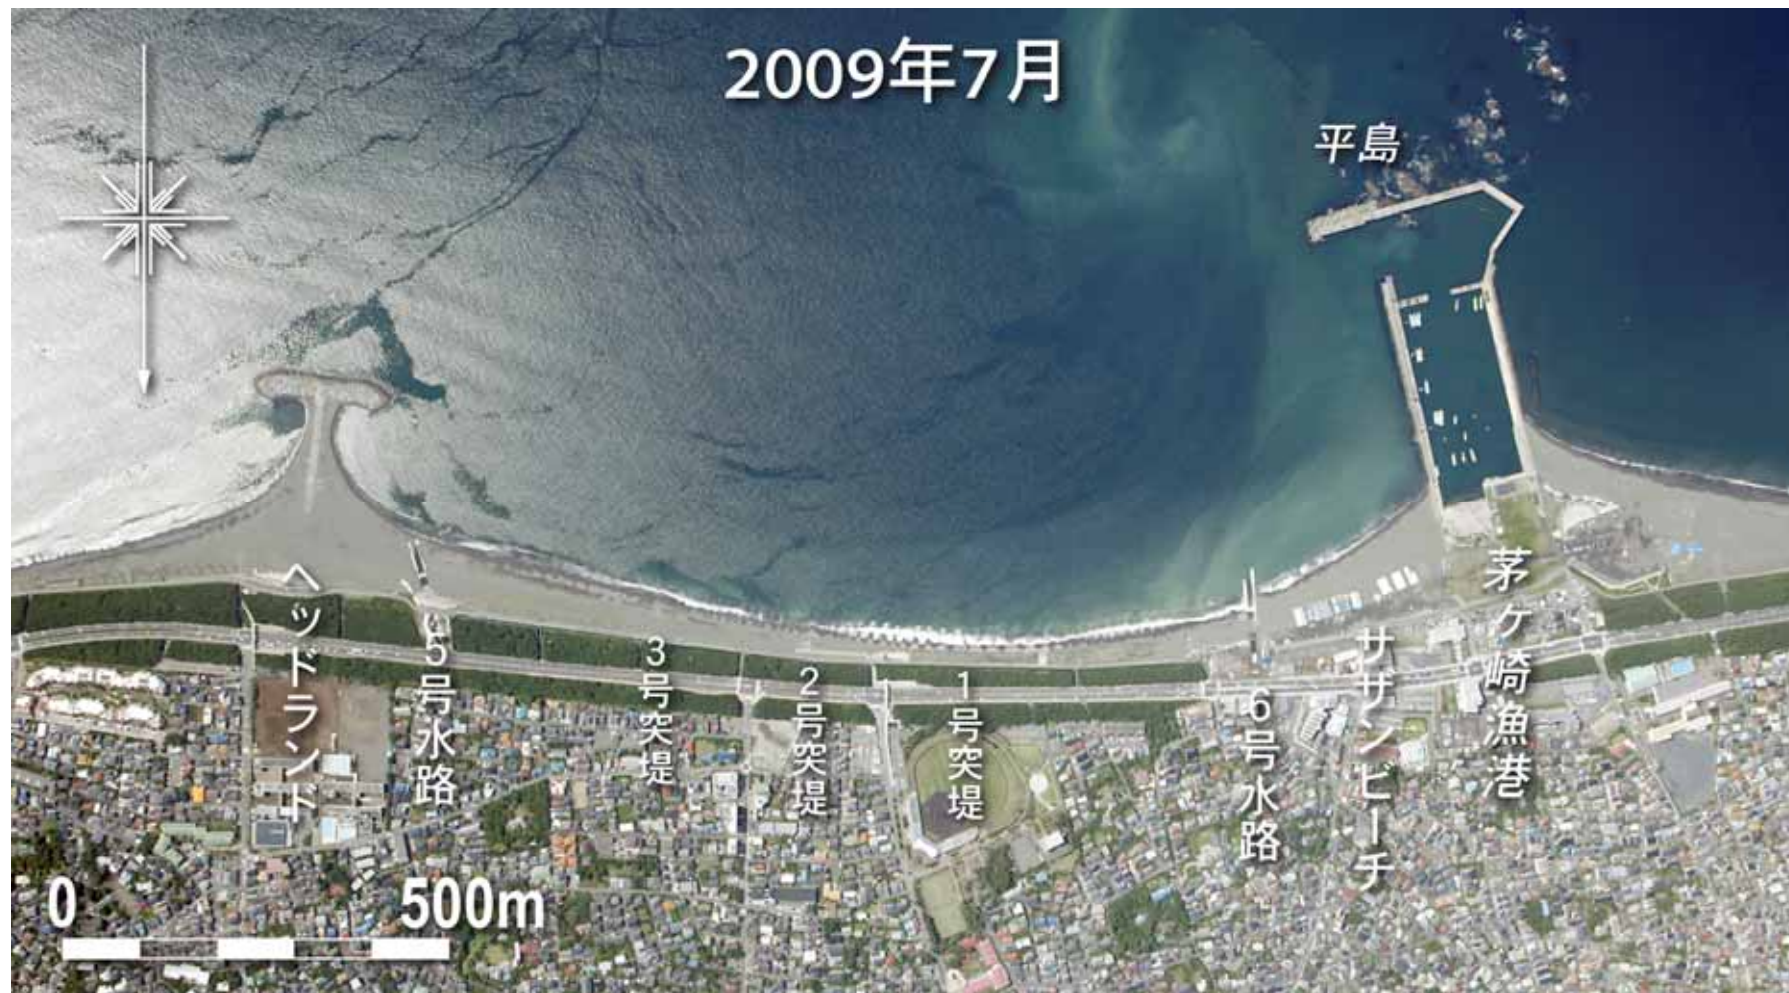
図- 5 空中写真による海岸の経年変化

2005年10月28日 10:00	T.P.-0.16
2007年11月21日 10:00	T.P. 0.0
2008年 8月 7日 14:27	T.P.-0.17
2009年 3月12日 12:00	T.P.-0.67
2009年 7月15日 9:20*	T.P.+0.22

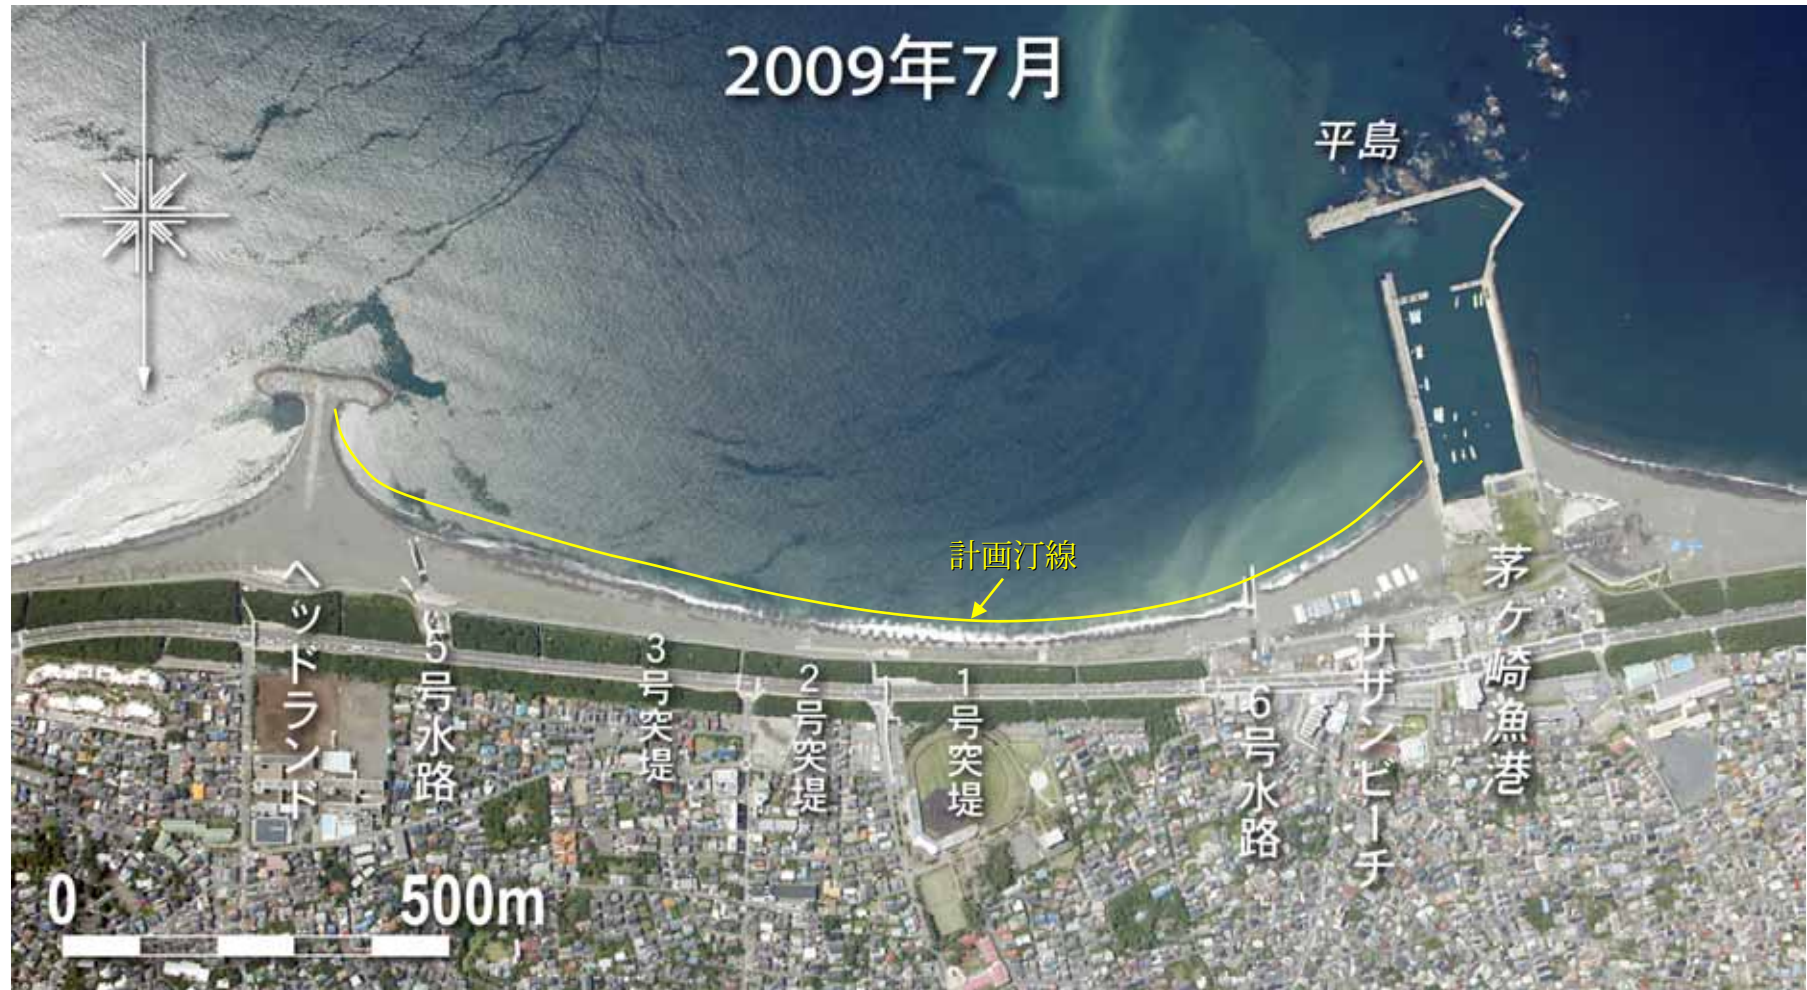
図-5 空中写真による海岸の経年変化

2005年10月28日 10:00 T.P.-0.16
2007年11月21日 10:00 T.P. 0.0
2008年 8月 7日 14:27 T.P.-0.17
2009年 3月12日 12:00 T.P.-0.67
2009年 7月15日 9:20※ T.P.+0.22
※写真より推定

計画汀線：浜幅が最も狭い海岸中央部で浜幅50m確保

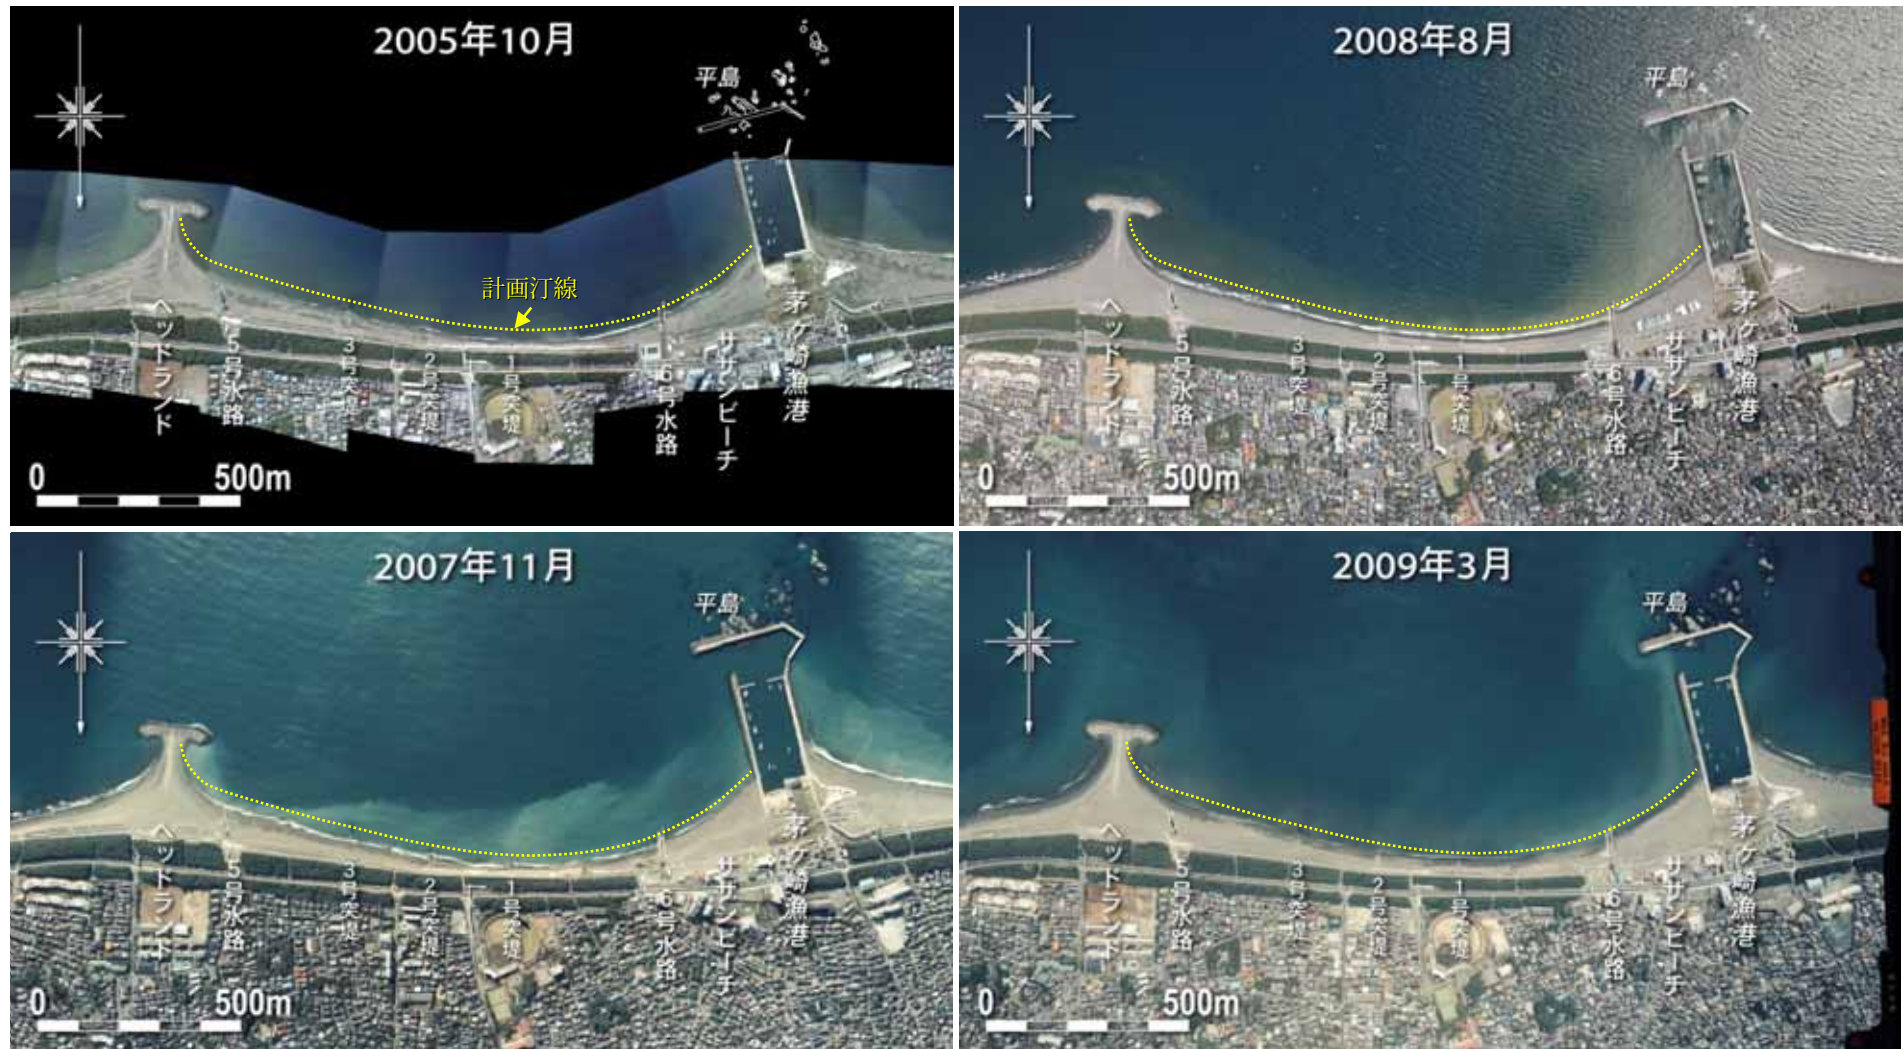
図-5 空中写真による海岸の経年変化

確実に汀線前進.

2005年10月28日 10:00 T.P.-0.16
2007年11月21日 10:00 T.P. 0.0
2008年 8月 7日 14:27 T.P.-0.17
2009年 3月12日 12:00 T.P.-0.67

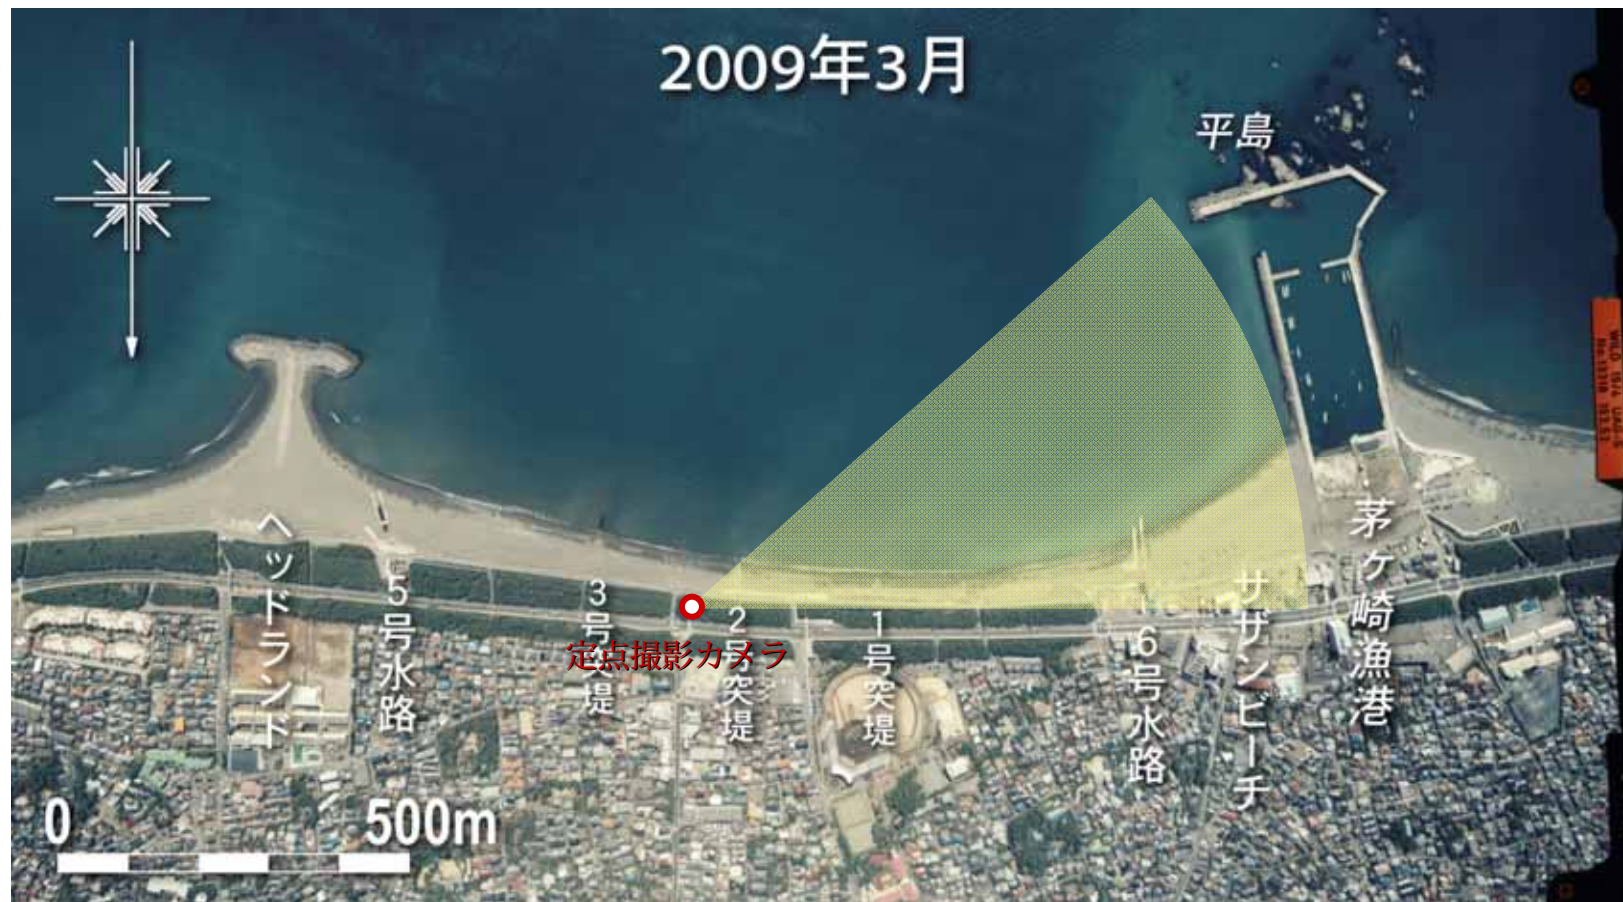
撮影開始：2007年1月30日～

撮影時間：6時～18時/日 毎正時50秒

解析方法：T.P.±0m, H<0.5mの連続撮影時間の平均化

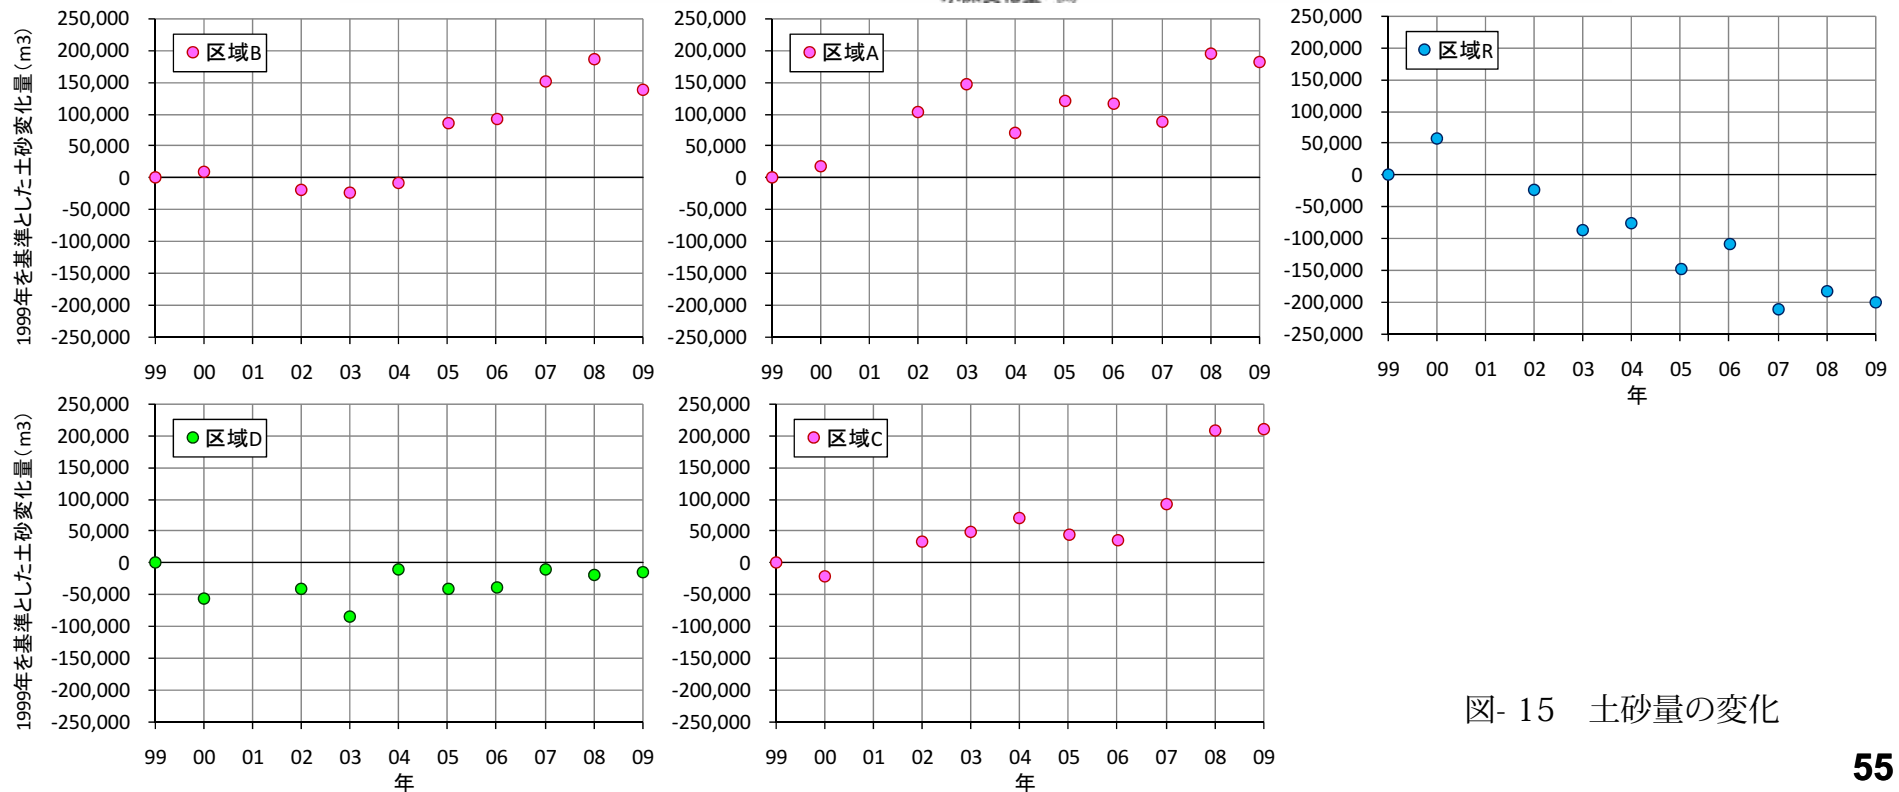
図-15 土砂量の変化

1999.2-2009.2

ブロック内の土砂量変化
