4 海浜の質的变化

5 養浜による地形変化と海浜の質的变化の予測

7 養浜事業の評価 (とりまとめ)

茅ヶ崎なぎさシンポジウム 2009.11.22

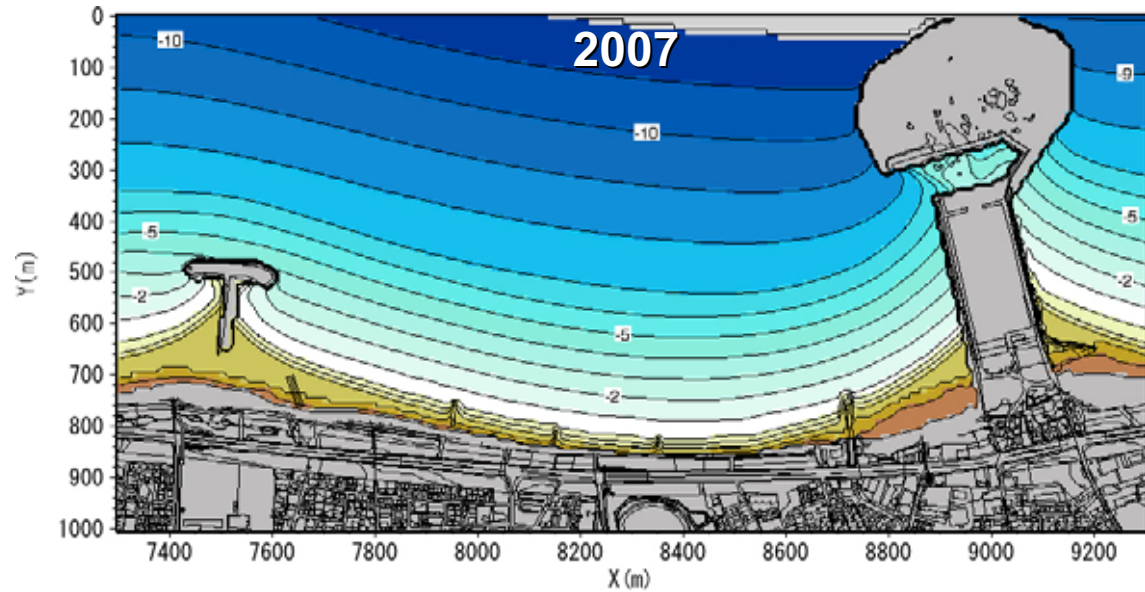
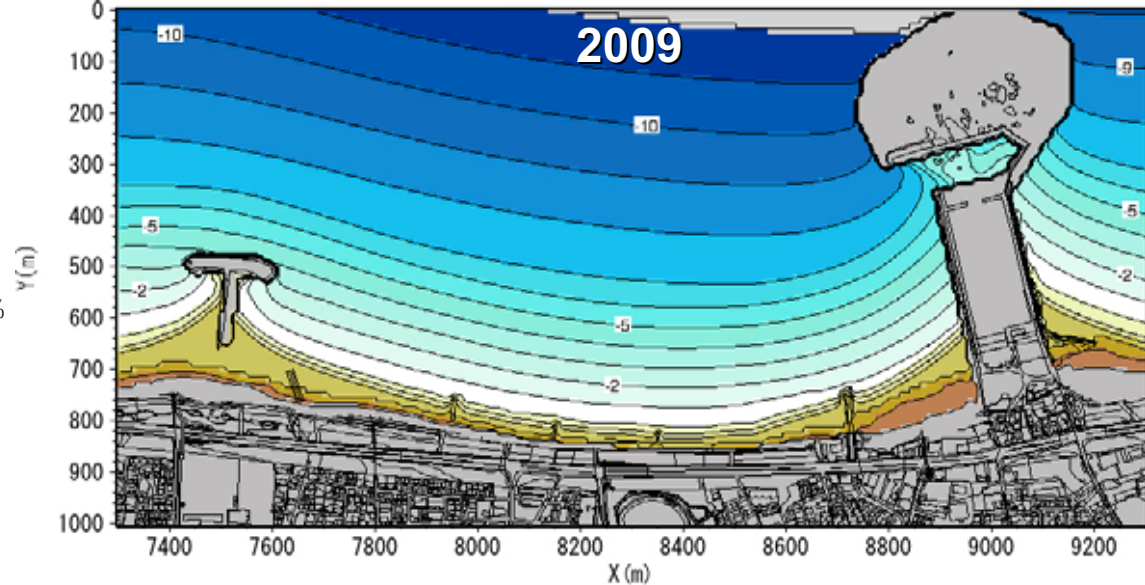
図-29 再現計算結果

Step1 : 2007年再現

地形変化予測モデル：
粒径BGモデル（芹沢ら，2006）

粒径5成分

細砂： $0.075 \leq d < 0.15\text{mm}$, $\tan \beta = 1/100$

中砂： $0.15 \leq d < 0.85\text{mm}$, $\tan \beta = 1/40$

粗砂： $0.85 \leq d < 2\text{mm}$, $\tan \beta = 1/10$

小礫・中礫： $2 \leq d < 19\text{mm}$, $\tan \beta = 1/8$

大礫： $19 < d$, $\tan \beta = 1/5$

養浜量（2006~2009）：93,697m³

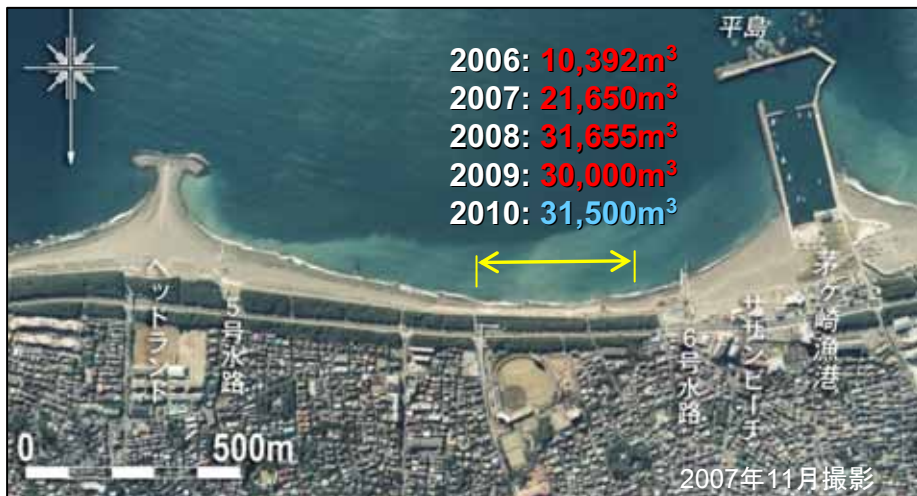
図-3 養浜材の質

※2010年: 相模ダム浚渫土砂 (26,500m³の底質) のみ表示.

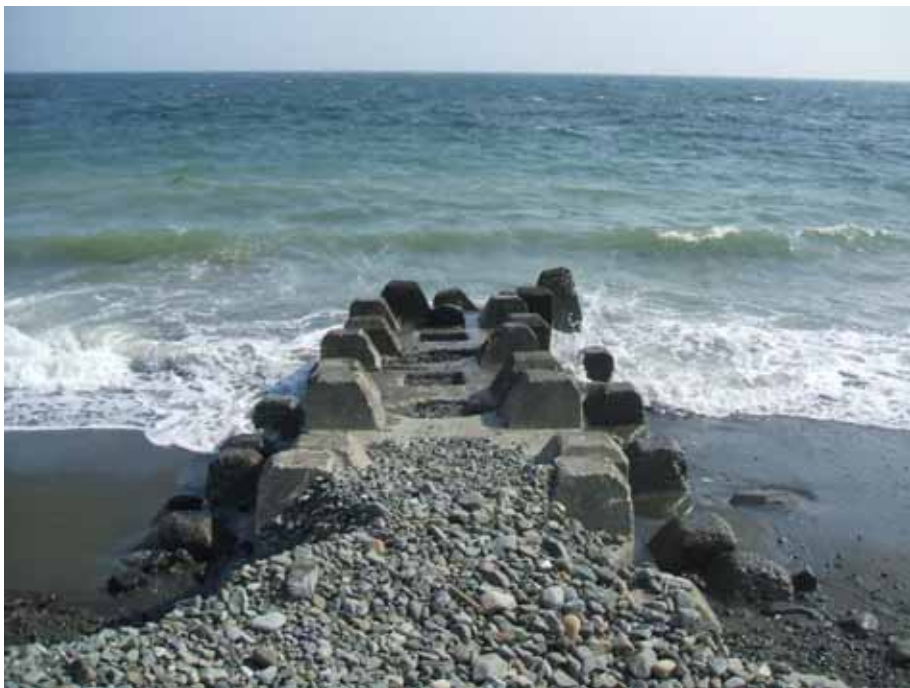
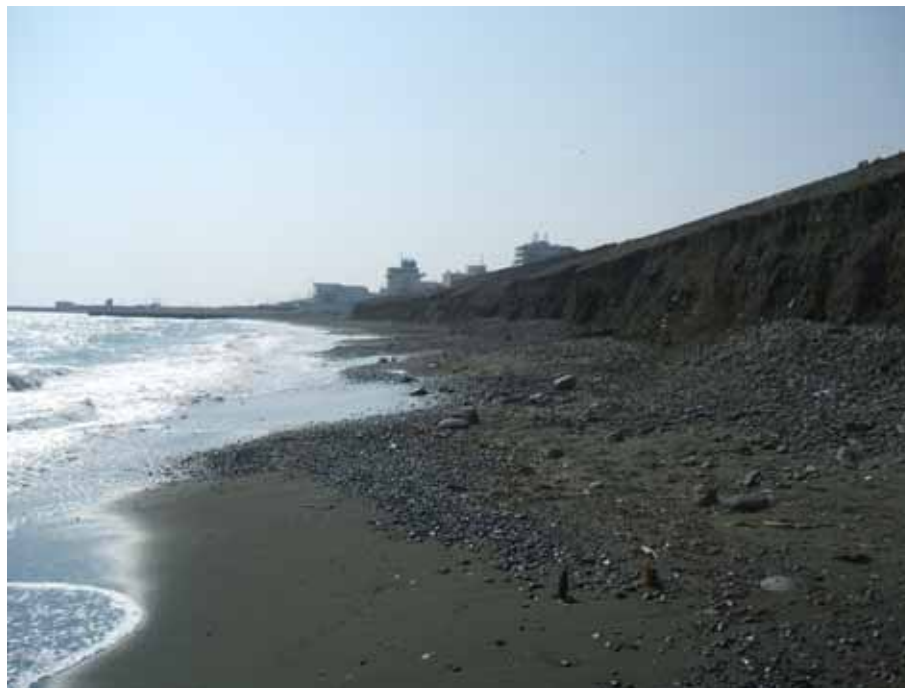
図- a 平成21年4月 養浜後に堆積した礫

課題1: 礫の増加

課題	対応策(案)
1. 礫の増加	モニタリングを継続し、地域住民、利用者との意見交換を行っていく。 利用面・環境面の観点から、より細かな養浜材の条件の検討を行う。
2. 濁りの発生	魚類、海藻類などへの影響について、継続して調査を実施する。 シルト分の少ない、良質な養浜材の調達を図る。
3. 漁港周辺の堆砂	モニタリングを継続し、必要に応じて既設突堤を延伸する。 台風9号と同様な地形変化が生じた場合は浚渫などにより対応する。
4. 事業コスト	補助事業については継続して実施できるよう、要求したい。 低コストな近隣からの発生土砂供給に努める。 宮ヶ瀬ダム浚渫土砂について、確保できるよう調整を継続する。
5. 養浜の継続	河川の置き砂などの取り組みを拡充し、長期的には相模川からの流出土砂量の増加を目指す。
6. 事業のPR不足	引き続きインターネットで画像を公開する。 浜風通信・パンフレット等にてPRする。

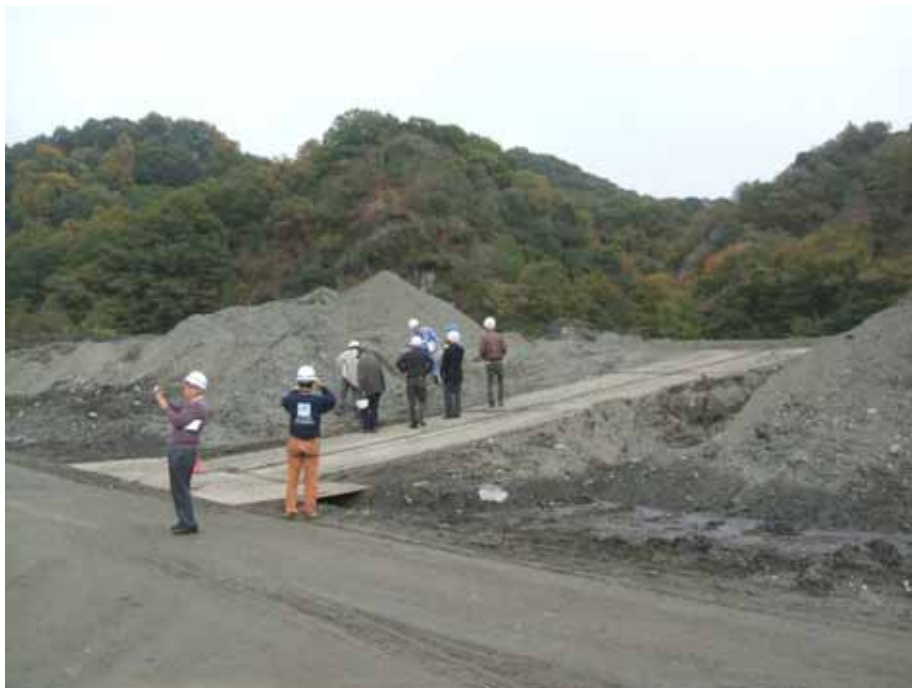
図- b 平成21年11月
相模ダム浚渫土砂

課題2:濁りの発生
