### 3. 試験養浜

### 4. 漂砂調査

#### 4-1 漂砂調査の内容

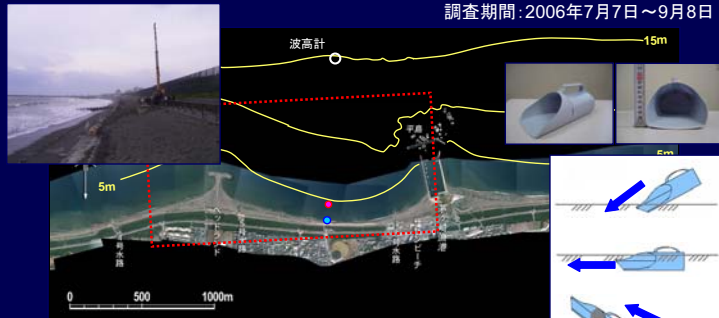
調査期間: 2006年7月7日～9月8日

7/7波高計設置・トレーサー投入

7/10採取①, 7/14採取②, 7/20採取③

8/22採取④, 9/8波高計回収採取⑤

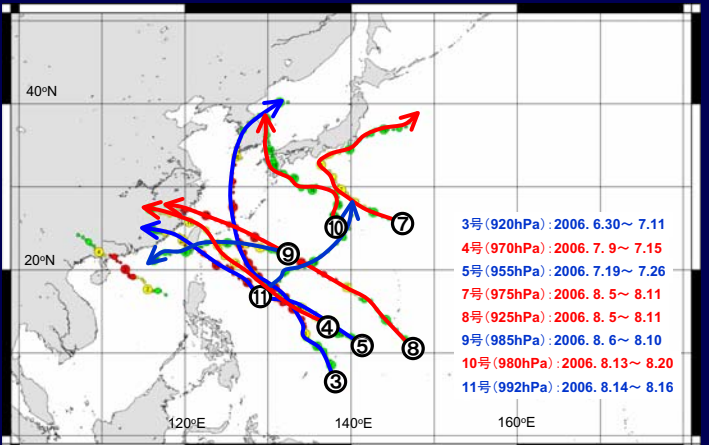
#### 4-2 期間中の波浪状況①

- 3号 (920hPa): 2006. 6.30～7.11
- 4号 (970hPa): 2006. 7. 9～7.15
- 5号 (955hPa): 2006. 7.19～7.26
- 7号 (975hPa): 2006. 8. 5～8.11
- 8号 (925hPa): 2006. 8. 5～8.11
- 9号 (985hPa): 2006. 8. 6～8.10
- 10号 (980hPa): 2006. 8.13～8.20
- 11号 (992hPa): 2006. 8.14～8.16
