第1回 茅ヶ崎中海岸侵食対策協議会 (仮称)

【安全で豊かな茅ヶ崎海岸の創出に向けて】

神奈川県藤沢土木事務所
(財)土木研究センター
アジア航測株式会社

資料3 湘南海岸の侵食実態について

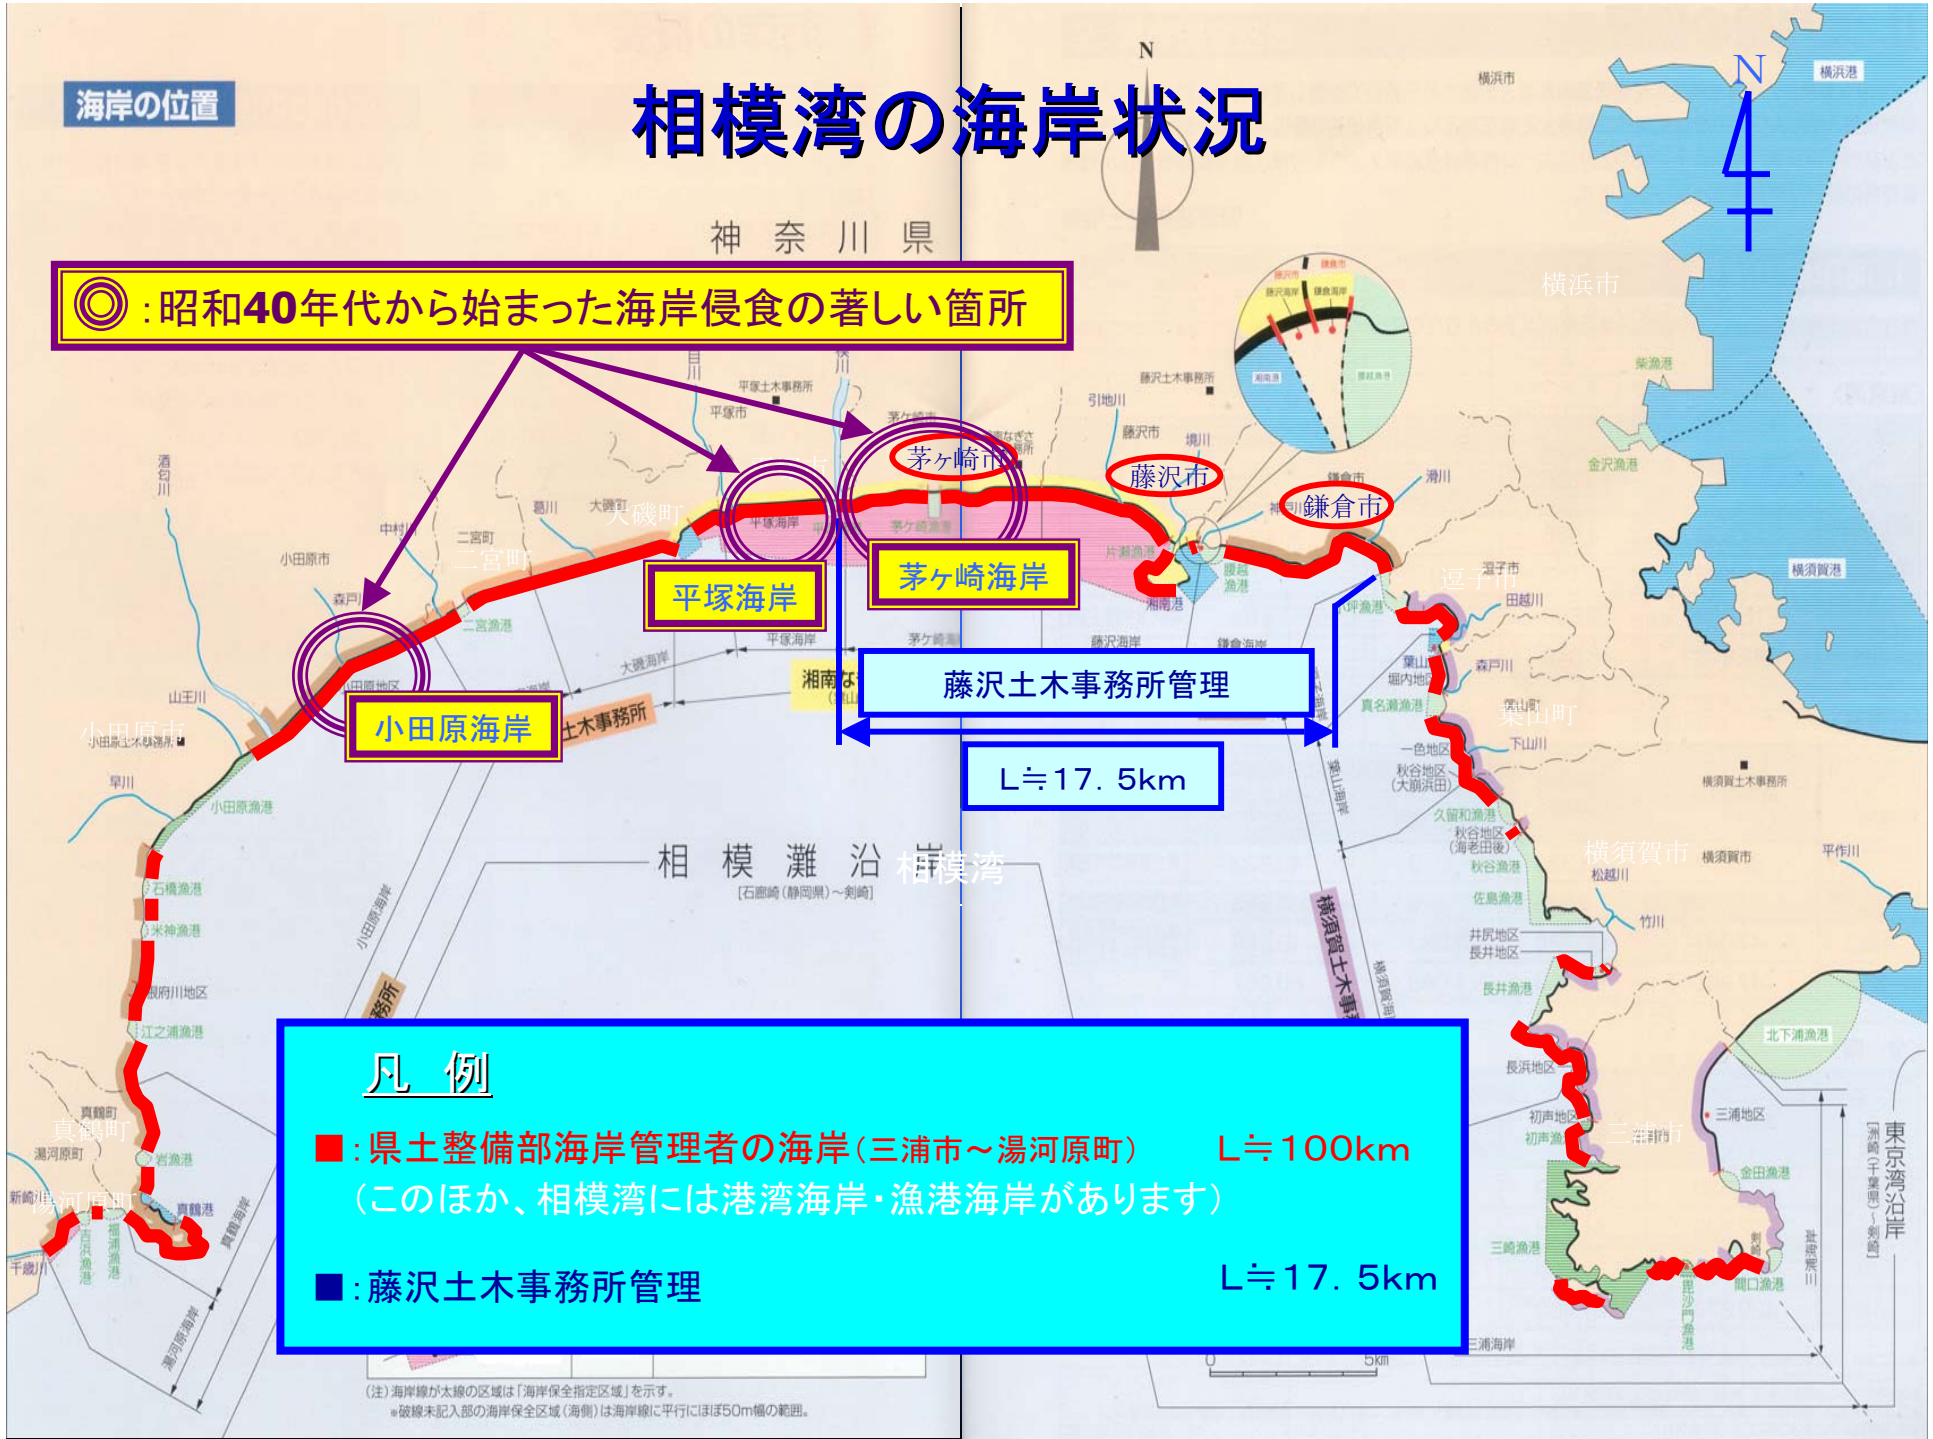
◎ : 昭和40年代から始まった海岸侵食の著しい箇所

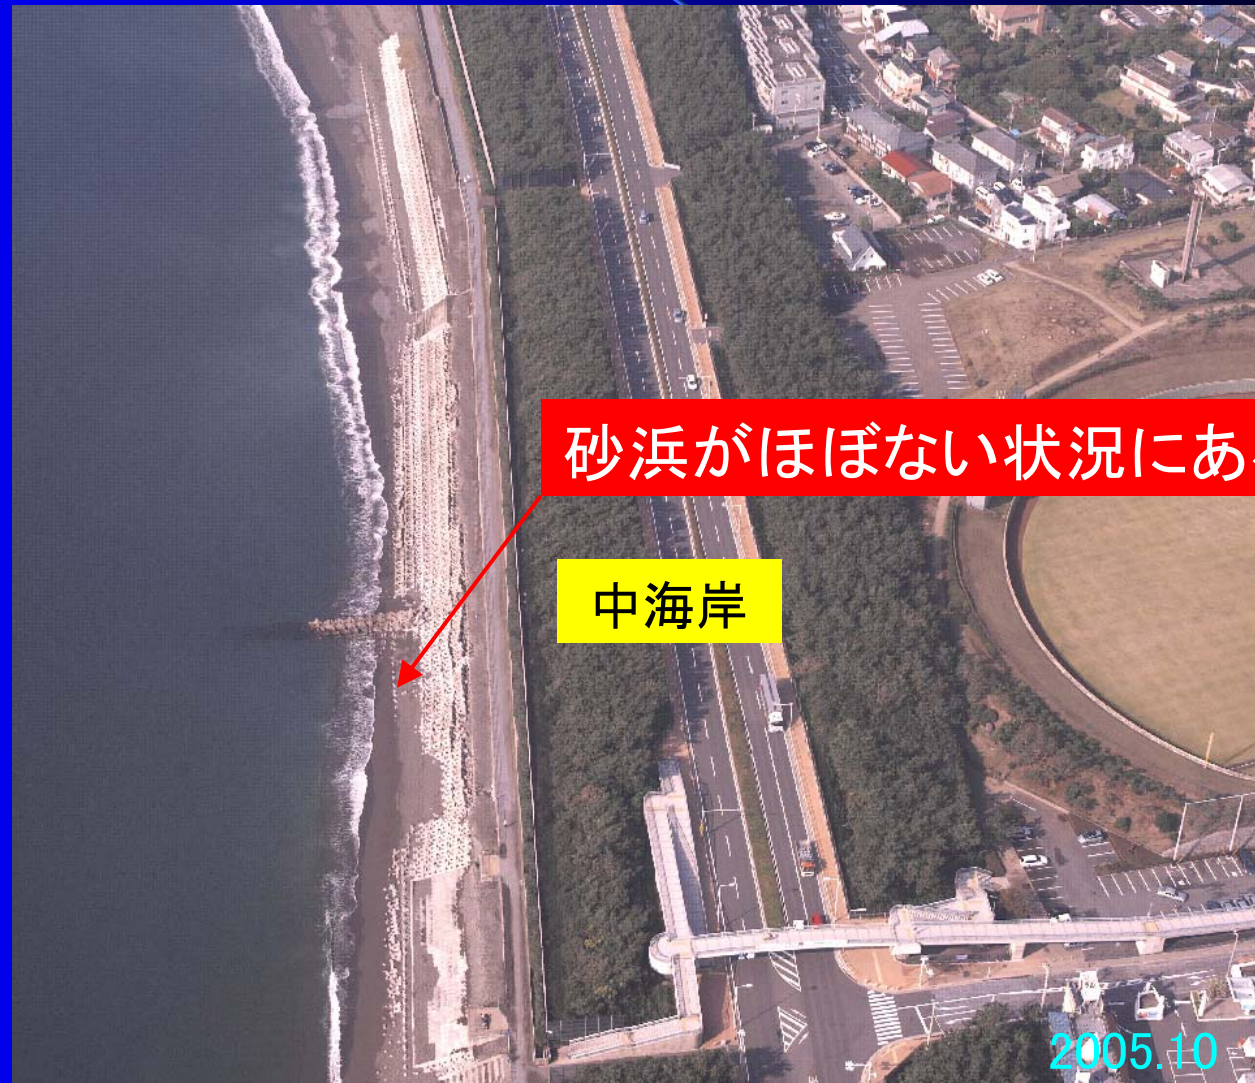
砂浜がほぼない状況にある

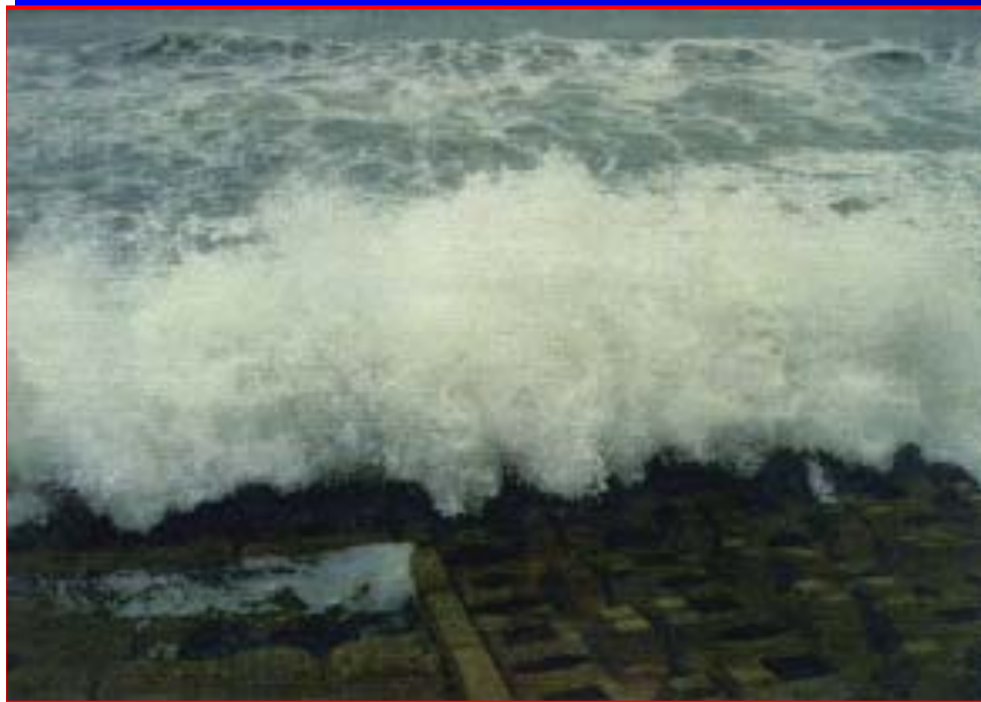
台風20号 2005.9.6

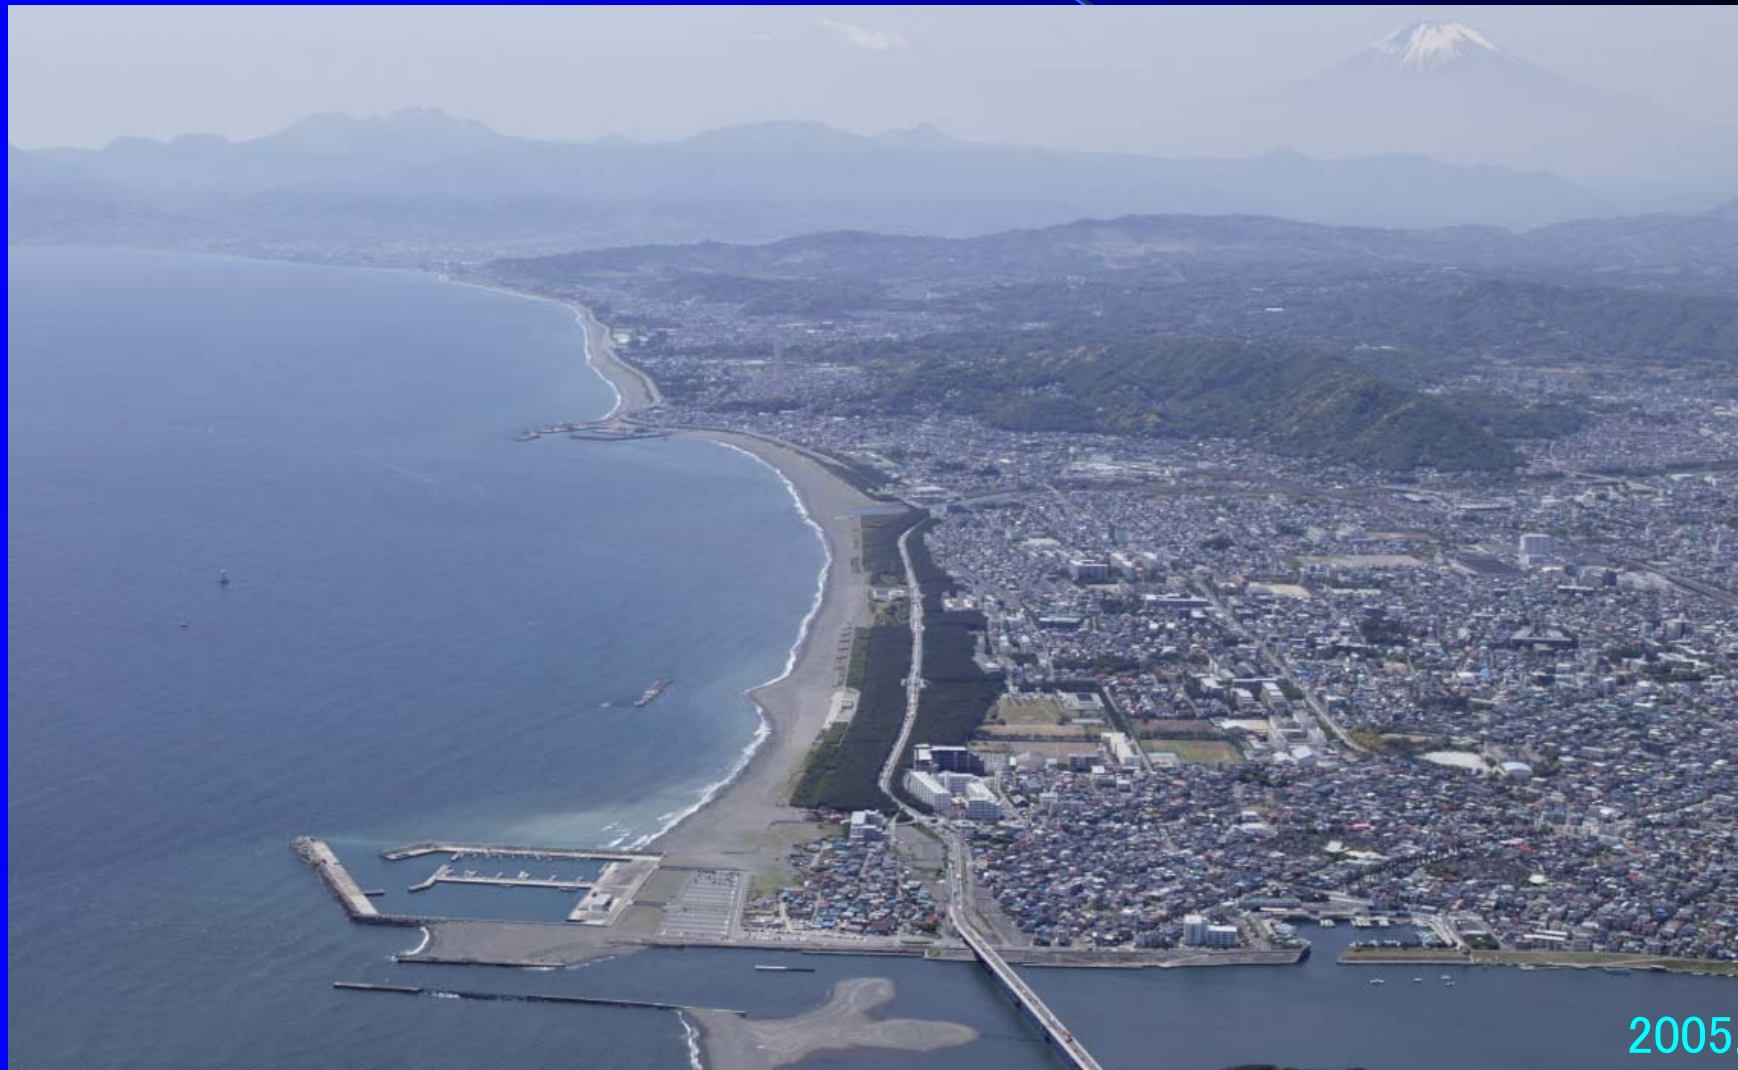
■ 大磯港～相模川河口

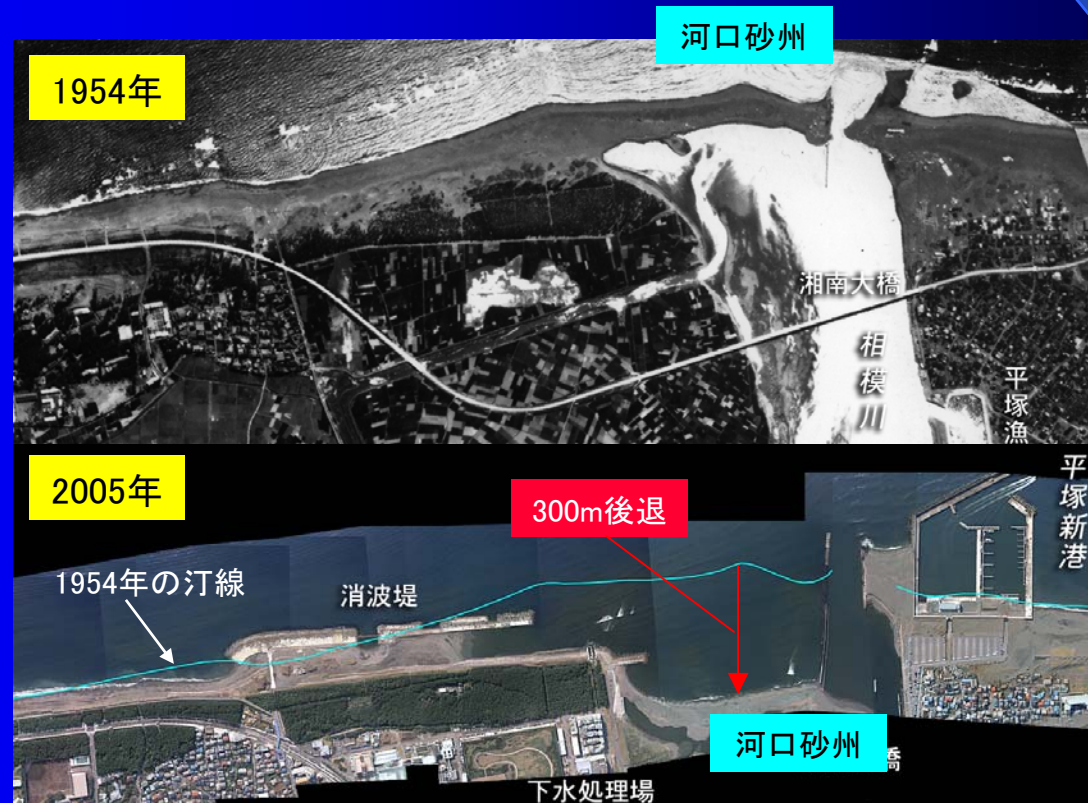
- 相模川河口からの流出土砂の激減と航路浚渫により、河口砂州は1960年代以降次第に後退し、2005年には1954年と比べ約300m上流まで後退した。
- わずかな流出土砂も大きく窪んだ河口砂州の再形成に使われるのみで、海岸への供給は激減している。

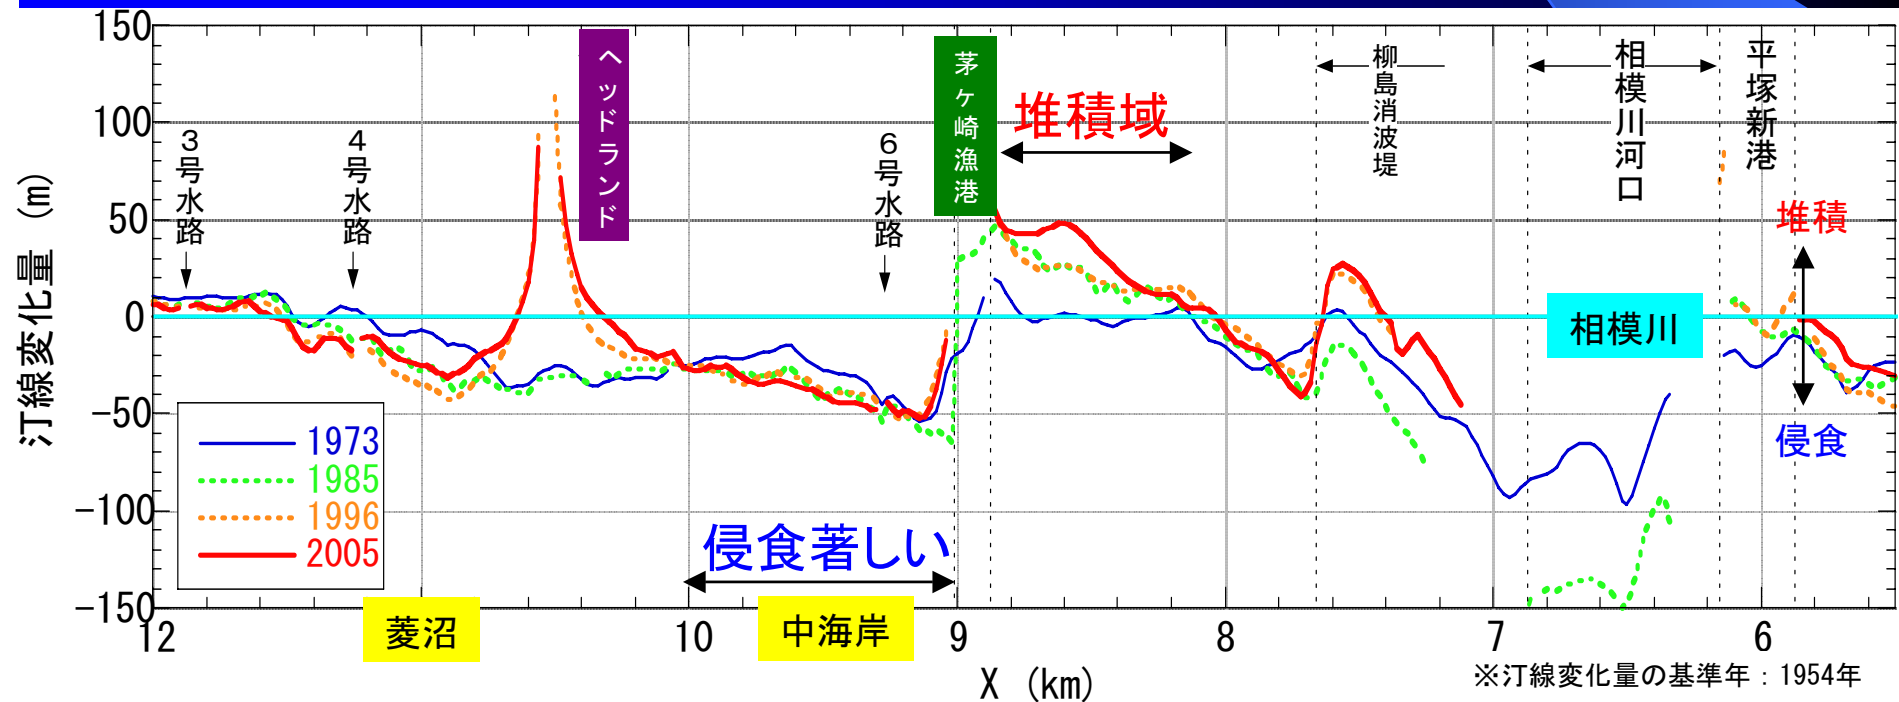
- 茅ヶ崎漁港西側では2005年まで汀線が最大50m前進。
- 漁港東側では侵食が著しく、養浜前の1985年までに汀線が最大64mの後退。菱沼でも侵食。
- ヘッドランド建設後、背後に大量の砂が堆積した一方で、中海岸で侵食量が小さい。
- 養浜は1988年以降、約15万m³行われており、この養浜が侵食軽減に役立ったと言える。

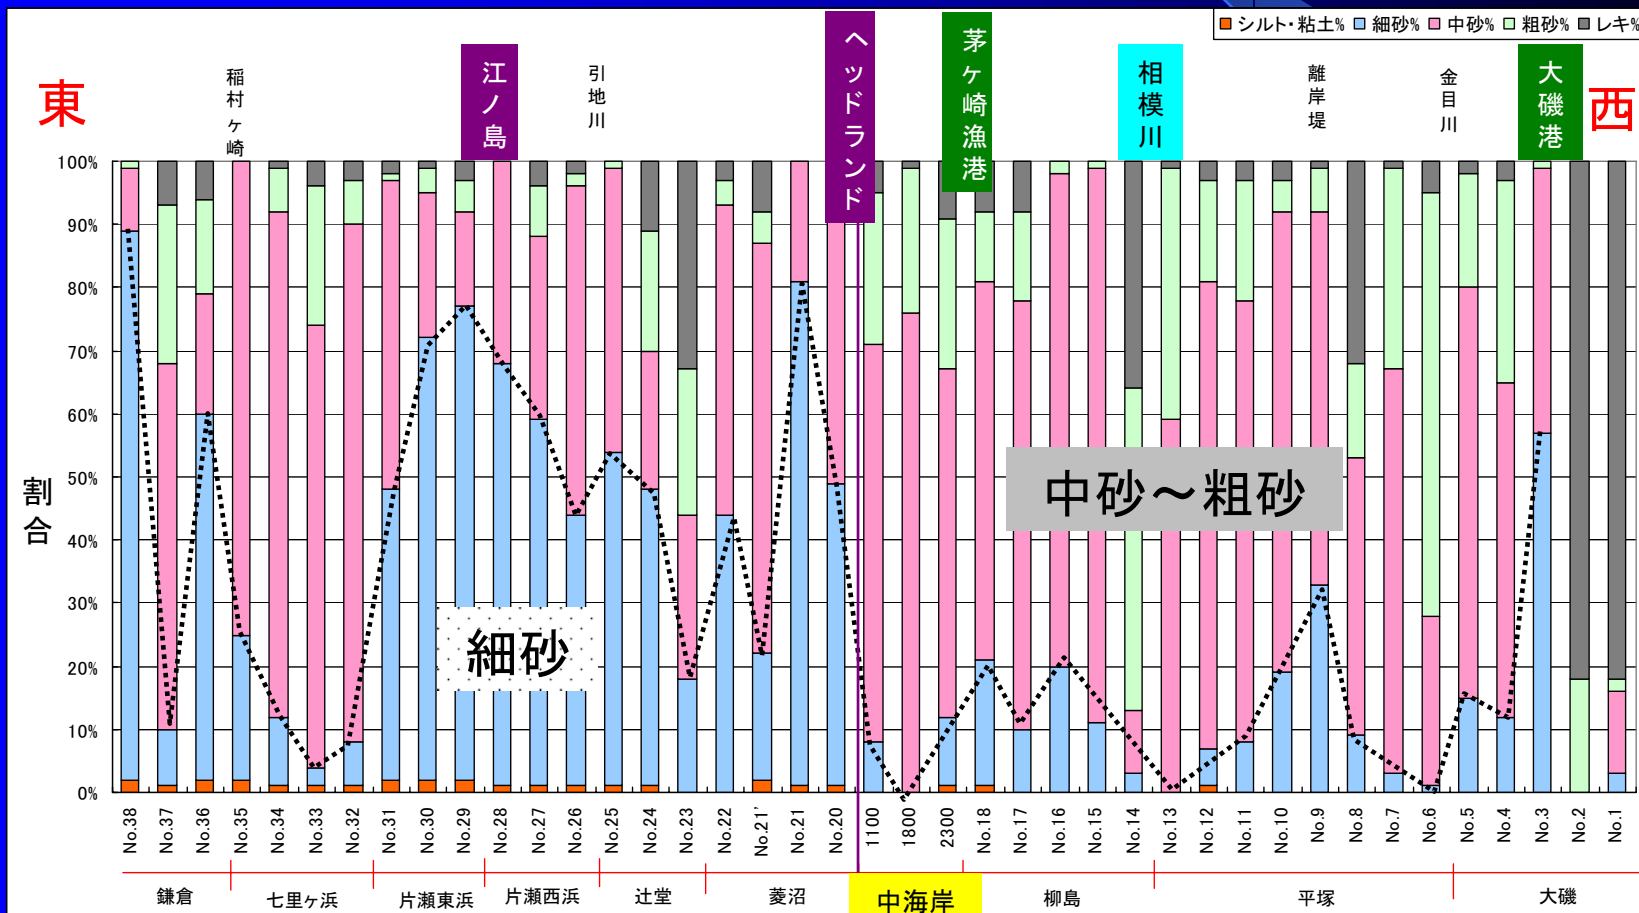
- 大磯港から材木座海岸まで38箇所で汀線付近の砂を採取。
- ヘッドランドから東側で細砂、西側で中～粗砂が分布。

汀線付近の砂浜の粒径

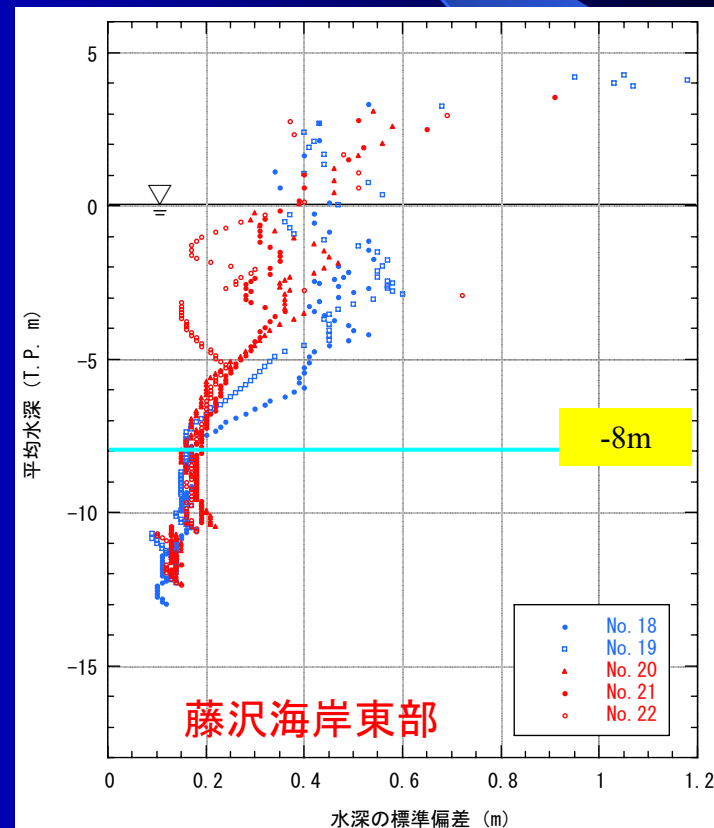
- 各測線上の同一地点における1971～2005年の水深データの標準偏差を横軸に、同期間の平均水深を縦軸に取って両者の関係を調べた。
- 地盤変動のない水深 h_c は、大磯・平塚海岸で-8.5m、茅ヶ崎海岸で-9m、藤沢海岸西部で-9m、東部で-8mとなる。

- ① 相模川からの流出土砂は海岸への供給は激減している。
- ② 湘南海岸の地盤変動のない水深はほぼ-9mにある。
- ③ 中海岸では侵食が進行しており、中央部の汀線付近と沖合の水深4~8m付近が集中的に削られている。
- ④ 削られた土砂の多くがヘッドランド沖に運ばれ堆積している。またヘッドランドを超えて東側へと約0.5万m³/年の沿岸漂砂の流出が起きている。ヘッドランド沖に堆積した砂の粒径は0.2mm以下の細粒分である。
- ⑤ 漂砂量は、茅ヶ崎漁港東側では漁港の東3.5km地点で約2万m³/年が生じていた。
- ⑥ 過去に湘南海岸でなされた浚渫により、海浜からほぼ100万m³の土砂が浚渫された。

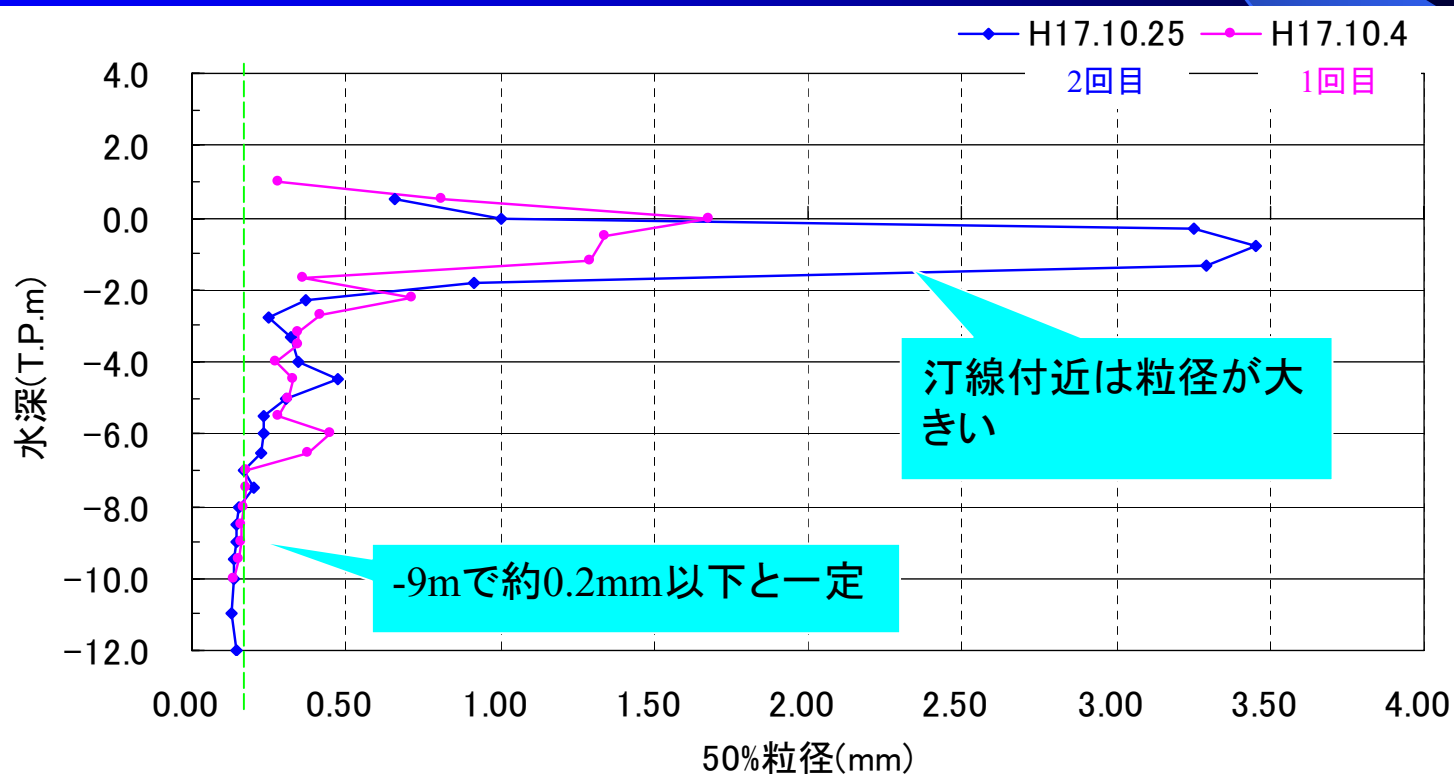
- 砂の中央粒径 d_{50} は汀線付近で最大値を示した後、水深方向に減少し、波による地形変化の限界水深を境に、それ以深では0.15mm程度となる(宇多(1997))。
- d_{50} は-9mで0.2mm以下の一定値となり、水深変動量で求めた水深と一致する。

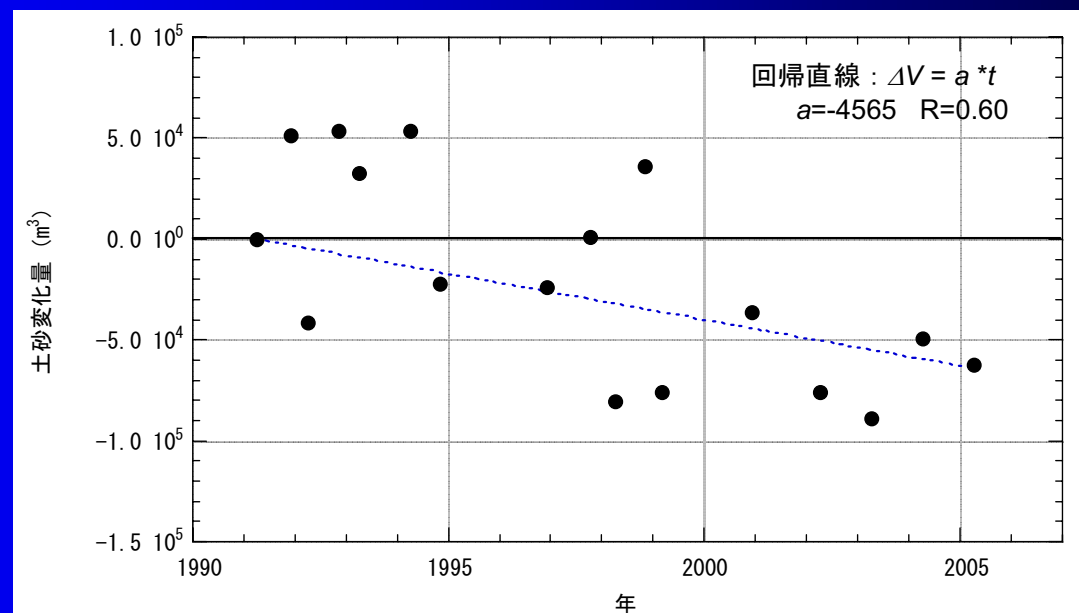
- 土砂量の減少速度は約0.5万 m^3 /年となる。
- 実際、茅ヶ崎漁港の防波堤を横切る西向きに沿岸漂砂は存在しないので、この量はヘッドランド先端を越えて東側へと流出した沿岸漂砂量にほぼ等しと考えられ、この砂は菱沼へ寄与している。

※中海岸における養浜実績、茅ヶ崎漁港の浚渫量を考慮した。
※一部の年度はデータの偏りが大きいため除外した。

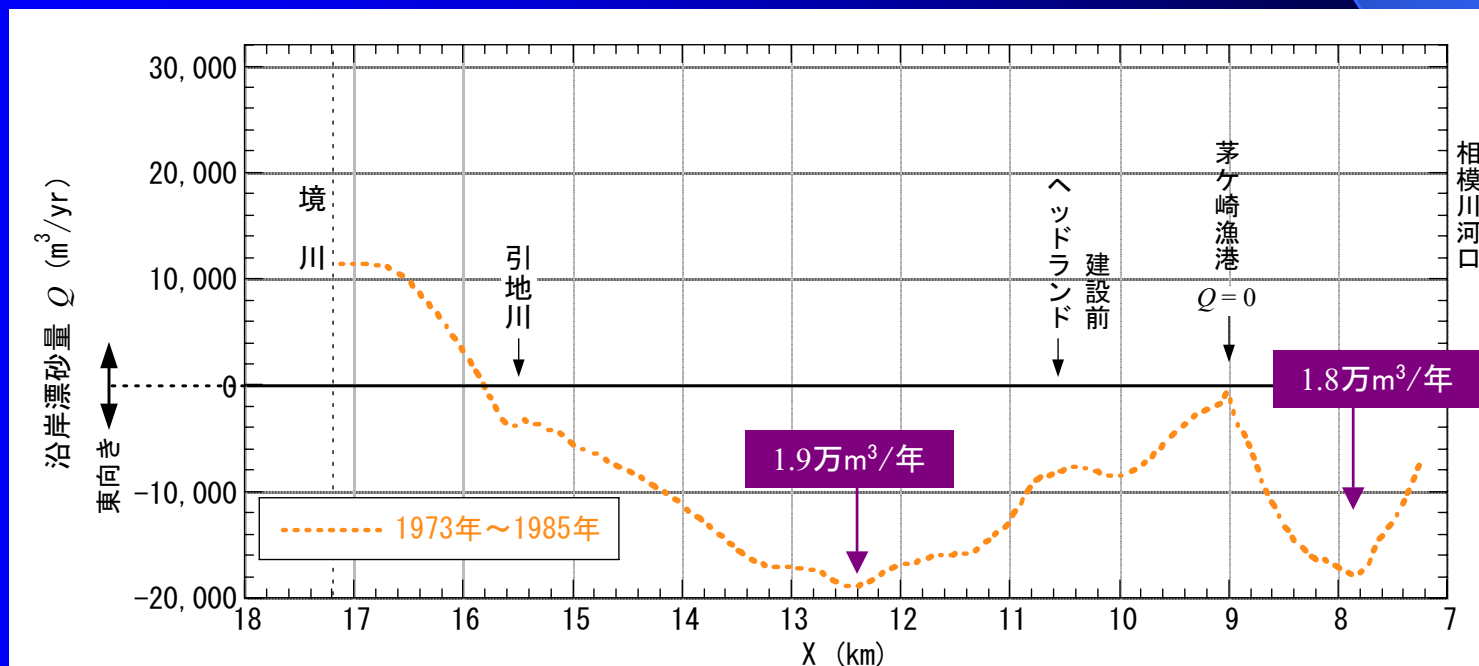
- 1973年から1985年までの汀線変化の分析によると、相模川河口から東側ではほぼ**東向き**の**沿岸漂砂**となった。
- 漂砂量は、茅ヶ崎漁港西側から相模川河口部では東向きに**約2万 m^3 /年**、漁港の東側でも漁港の東3.5km地点で**約2万 m^3 /年**が生じていた。
