# 浜風 通信

第19号

発行:神奈川県藤沢土木事務所  
住所:茅ヶ崎市汐見台1-7  
電話:0467-58-1473  
http://www.pref.kanagawa.jp/osirase/07/1913/fujido/beach/beach.html

## ●第六回 茅ヶ崎中海岸侵食対策協議会

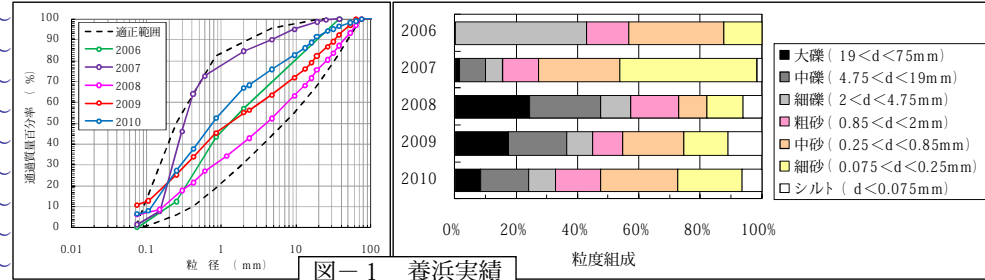
図-1 養浜実績

図-1は近年の養浜量・粒度を示していますが、養浜による海岸汀線の変化を航空写真や定点カメラの解析により調べた他、沖合いの断面変化の他、底質の変化や底質環境への影響についてモニタリングを行いました。

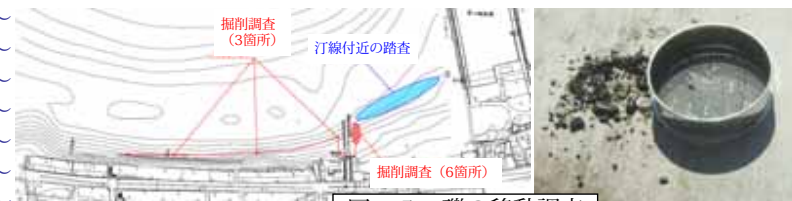
図-5 礫の移動調査

第五回協議会において出された意見への対応として、近藤会長を始めとした委員の皆様と、サザンビーチ及びその周辺における底質粒径を調査しました。併せて、茅ヶ崎市の協力により、サザンビーチにおける海水浴期間中の来場客数及び切り傷等のデータを収集しました。

結果は図-5のとおりで、サザンビーチ内には礫は確認したものの、丸石ばかりで、尖った石は確認できませんでした。

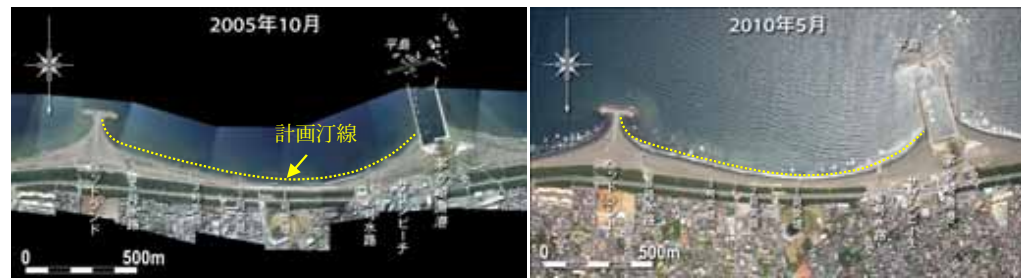
図-2 海岸汀線の変化

平成18年より養浜を行った結果は、着実に現れています(図-2)。

養浜砂の投入位置からヘッドランドにかけては全体的に汀線が前進している様子が分かります。

一方、6号水路より西側については、汀線の変化がほとんどありませんでした。これは、投入した養浜砂が6号水路に遮断されて、西側へ流入していないことから考えられます。
