# 中津川上流荒廃林地（秦野市寺山）の復旧史

# I 震災による林地荒廃

# 東秦野村寺山（諸戸林業）の荒廃林地復旧（昭和4年度まで）

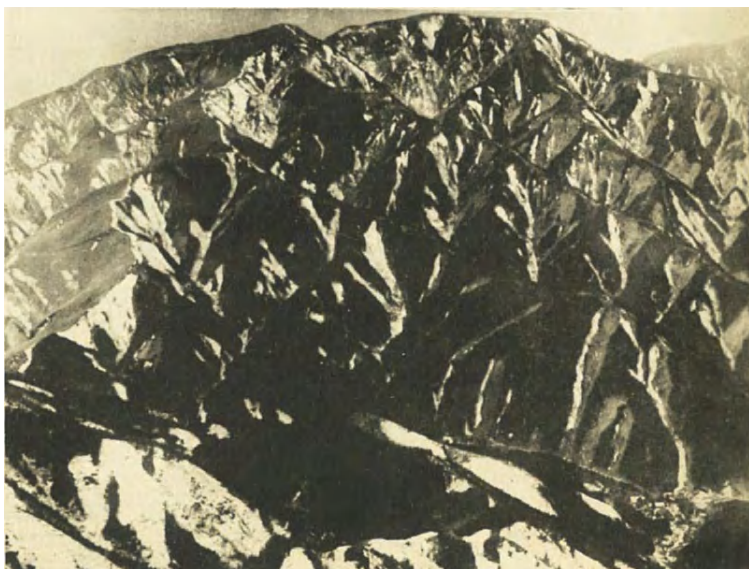
諸戸山林崩壊状況大山ヨリ望ム  
 関東震災荒廃林地復旧事業報告 口絵写真T14.9

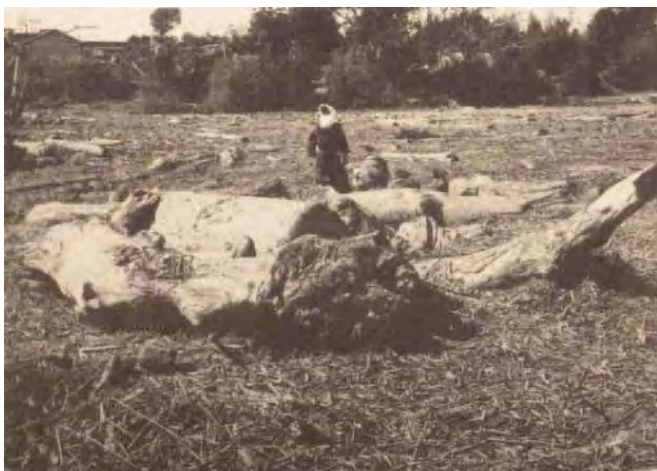
馬入川（相模川）の流木（平塚町）

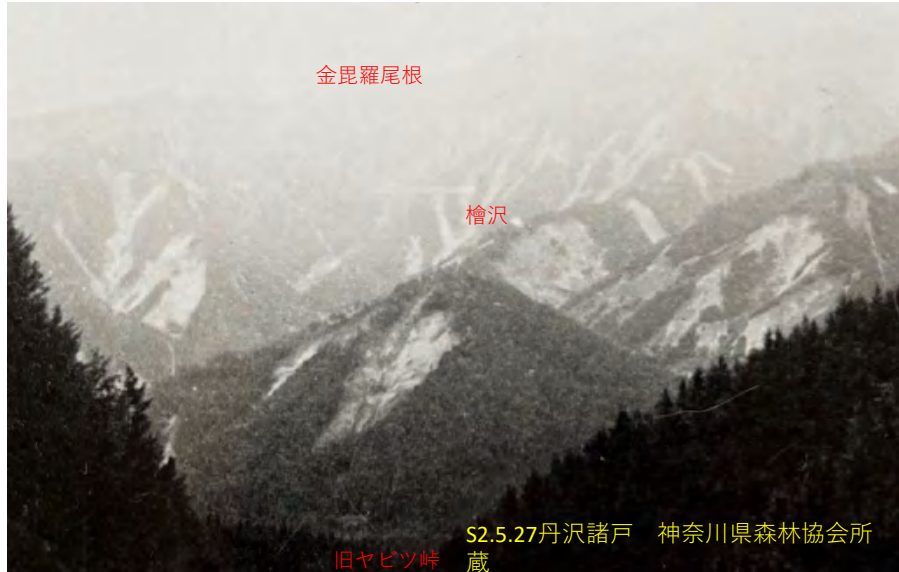
旧ヤビツ峠から丹沢諸戸林業地の荒廃状況

- ・ 中津川流域4,683haは、相模川流域の1つの支流で、現在は宮ヶ瀬ダムの集水域のひとつとなっている。
- ・ 関東大震災と、その翌年9月の2回の豪雨による荒廃林地は、1081か所、331ha、流域の崩壊面積率は7.08%に及んでいる。
- ・ その中で、激甚な荒廃林地が発生したのは、三ノ塔周辺や大山周辺と標高の高い森林を抱える諸戸林業所有地であった。

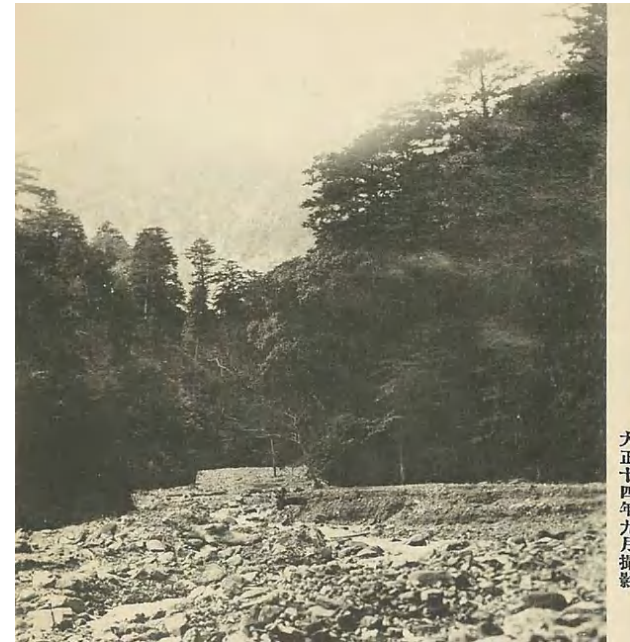
丹沢御料林 河床（布川）に堆積せる土砂丈余（※3m以上）（関東震災荒廃林地復旧事業報告 口絵写真T14.9）

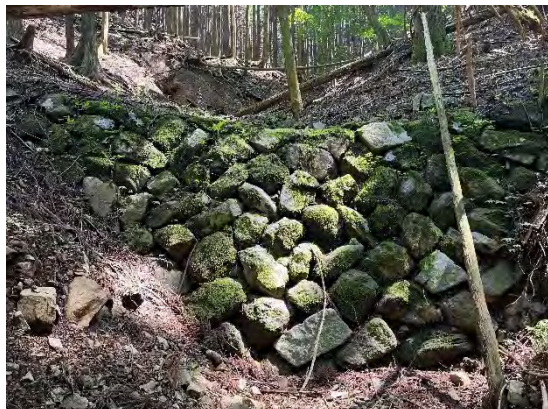
カスコロバシ沢で現役の空積谷止工（上）と練積谷止工（下）2023.5.16撮影

- ・昭和4年度（1929）までの渓流域での復旧は、主に空積谷止工で復旧された。
- ・また、崩壊地復旧は、他地域と同様、萱筋工（崩壊地を階段状に整地し、ススキの根束を植え込み土砂流出を防ぐ）が最も多く施工。また、明治30年代から早期に植林をした諸戸林業地特有の工種として、間伐材を利用した丸太柵が施工されている。

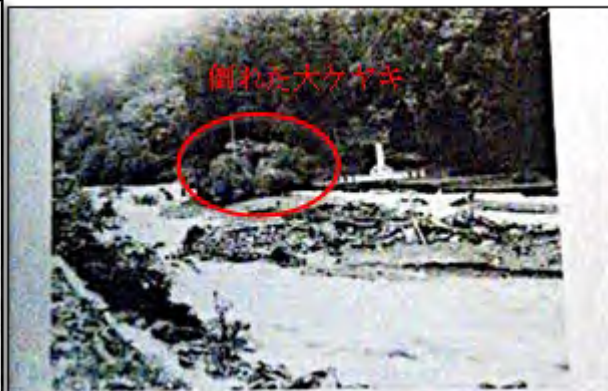
昭和12年水害 丹澤世伝御料地の休泊所とその後（第2版） p30  
神奈川県県西地域県政総合センター2017.3

・諸戸林業地に隣接する札掛では、地名の由来になった大櫓が被災するなど、新たに崩壊が発生したり、施工済の箇所が被災したり、荒廃が拡大した。

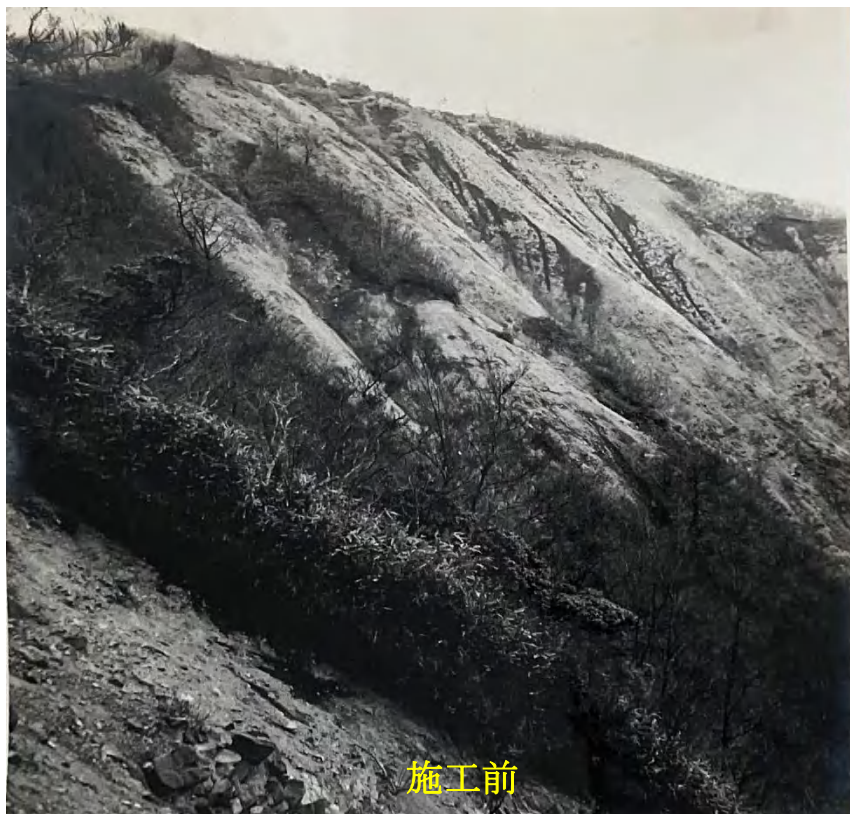
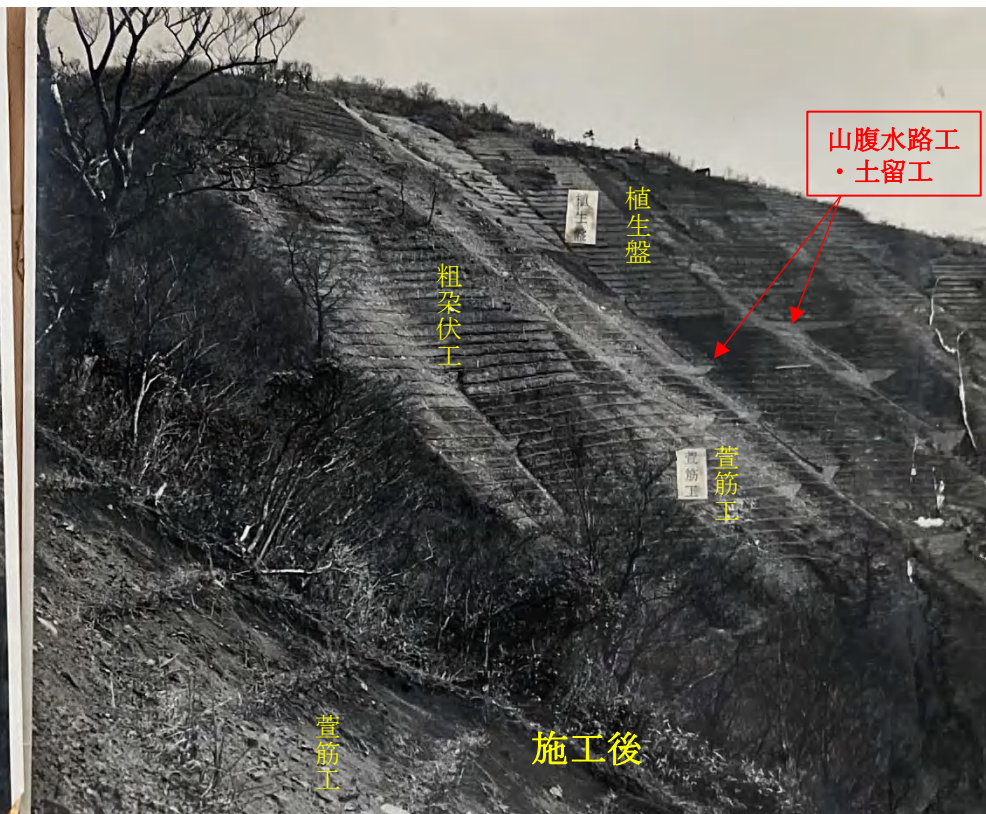
施工前

菅筋工

施工後

「昭和33年度崩壊地復旧事業工事（秦野市寺山カスコロバシ）」 神奈川県森林協会

・カスコロバシ沢上流（来光谷）の大山山頂付近の大崩壊地は、震災荒廃林地復旧事業（大正12年度～昭和4年度）で復旧工事を施工したが、昭和33年（1958）には昭和12年災害や戦後の台風災害で写真左のように再崩壊し荒廃。

・施工は従来工種の菅筋工（写真右手前と崩壊下部）、粗朶伏工に加え、昭和26年（1951）に営林局で開発された植生盤（製品、土壌+草・樹木種子or芝）が、寺山では、昭和31年度（1956）寒沢のローム層凍上地帯で使用され以来、同地内の山腹緑化工に使用されている。（神奈川の林政史 p 581）

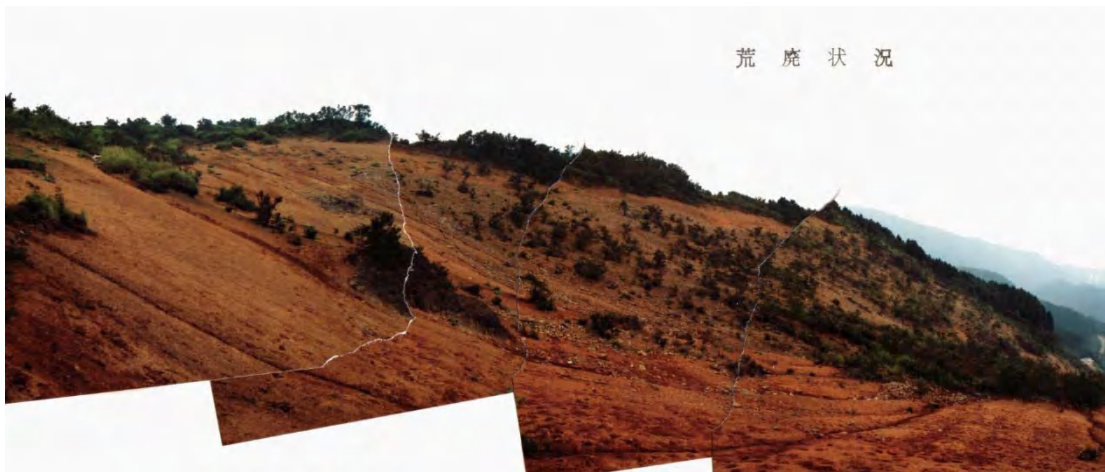
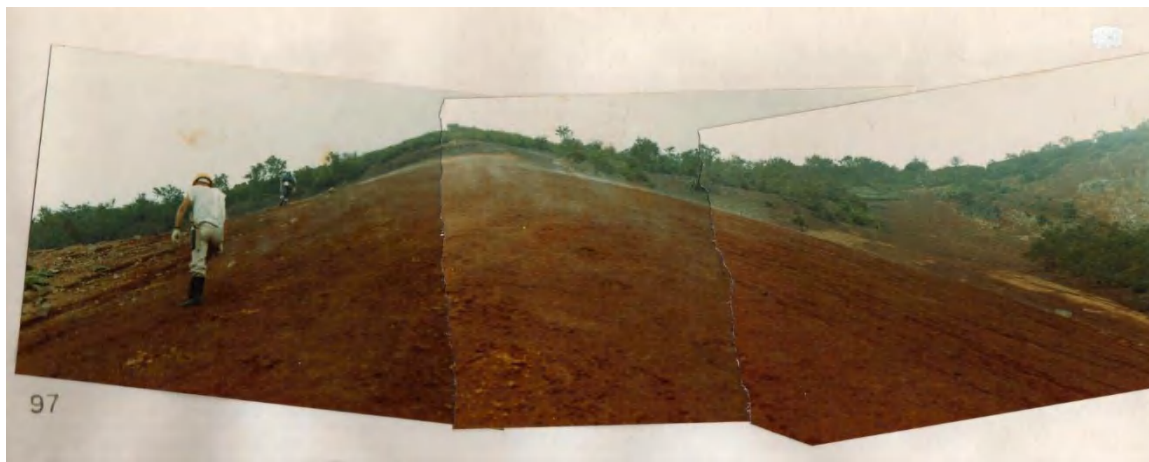
昭和58年 荒廃状況（三ノ塔）

・三ノ塔直下の標高は1,080m、県下の治山工事では、堂平に次ぐ高地であり、ローム層が厚く堆積し、夏季の雨期は豪雨による表面浸蝕、冬季は、凍上と、震災によって失われた植生は、一面赤い山肌となり森林に戻す復旧は困難を極めた。

・工事は、崩壊地の表面浸蝕を止めるため、谷止工を各沢と山腹土留工・水路工を崩壊凹地に設置。崩壊地の土砂移動が停止した時点で山腹緑化（植生盤、植生袋、張芝）を実施した。

・山腹緑化は、ローム層凍上に対応するものであったが、冬季の凍上により止釘が持ち上がり、強風や夏の豪雨で緑化工がはがれて破損してしまうことが多発。止釘の長さを凍上厚以上にするなどの工夫をしながら植生を根付かせる試行錯誤が続いた。

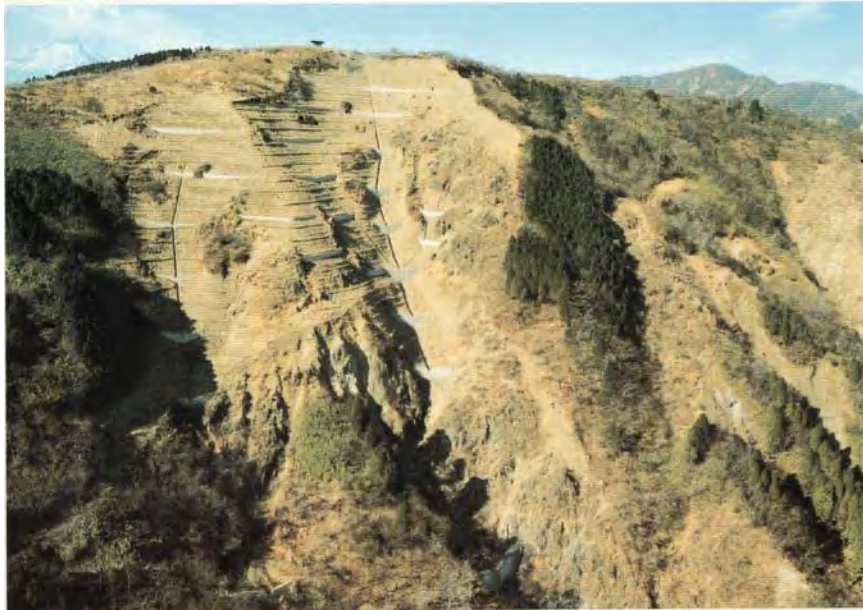
三ノ塔直下の基盤工事と初期緑化が完成した状況  
昭和63年（1988） 復旧状況（三ノ塔）落合千秋氏撮影

- ・昭和48年（1973）7月、山北町を主とした丹沢山地における「昭和47年災害」の復旧のため、西部治山事務所と東部治山事務所が発足。水沢治山対策は、東丹沢治山事業所から東部治山事務所に引き継がれ復旧工事が継続された。
- ・水沢治山運搬路開設によるコンクリート運搬が効率的になり、山腹土留工や谷止工の施工が進み、昭和63年度（1988）には、三ノ塔直下の崩壊地の復旧が完了した。
- ・その後、東部治山事務所が平成9年度（1997）に廃止。平成12年度（2000）までに林野公共事業による治山施設整備は完了した。
- ・次のステップは、山腹工事施工箇所を森林への誘導。このエリアの標高、気象条件（風衝地、凍害）、周辺植生の遺伝的な攪乱、急傾斜地、自然公園地域等を踏まえると、三ノ塔の自然環境に適応した天然更新による森林化が望ましいと考えられた。

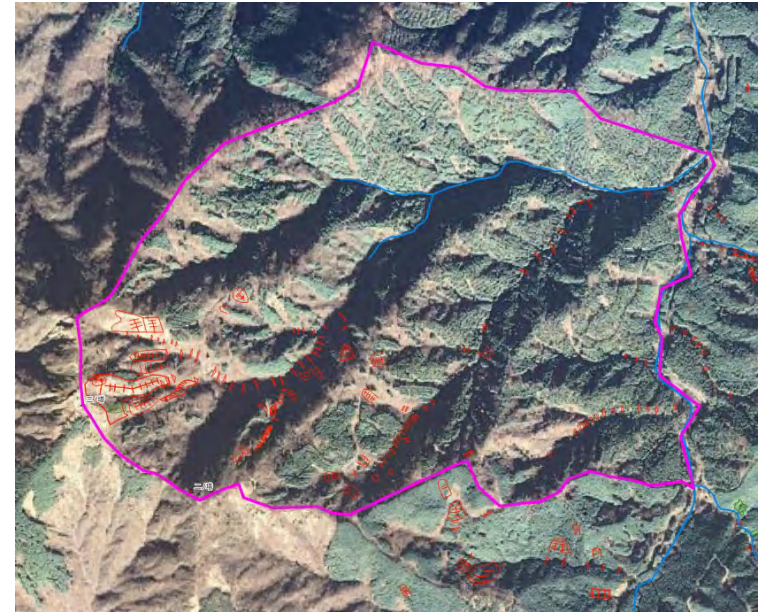
現在の水沢流域の森林と治山施工地 国土地理院タイル

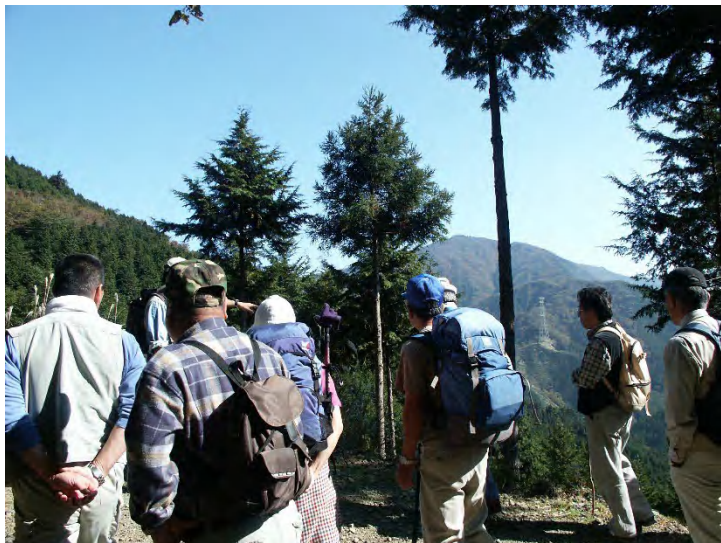
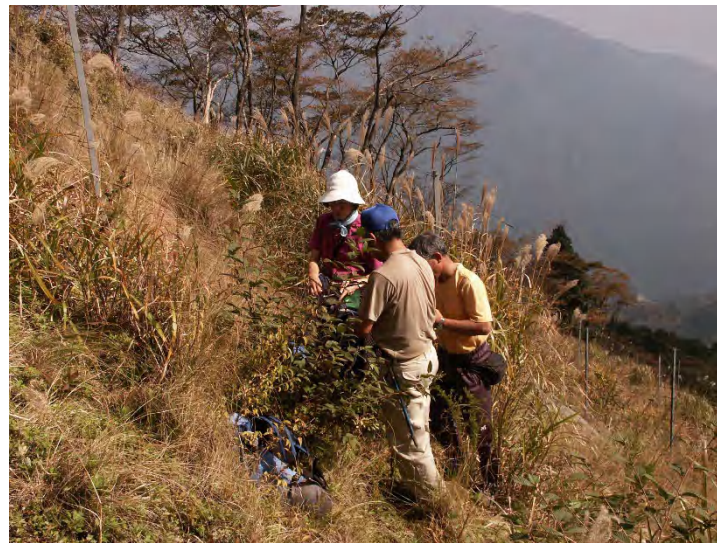
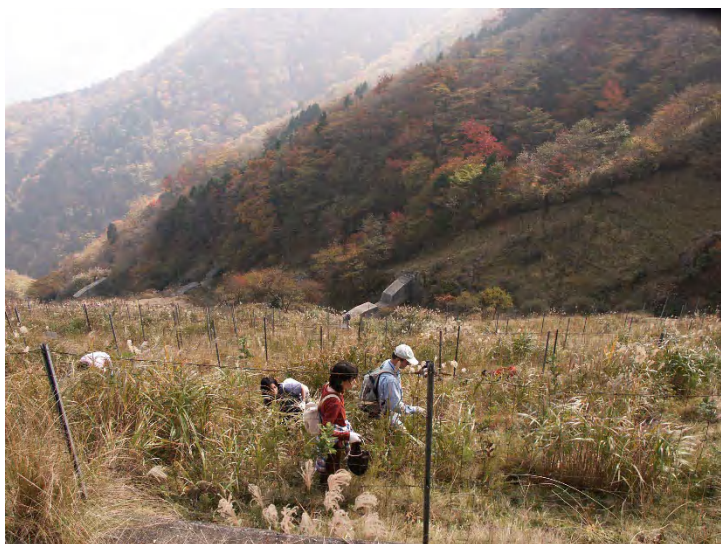
- ・三ノ塔直下の森林への誘導は、平成11年5月から、丹沢自然保護協会主導のもと開始。
- ・県は植生保護柵、地域性種苗などを手配。
- ・植樹は、丹沢自然保護協会が募集したボランティアにより実施された。以後、今日まで秦野市寺山地内の植樹活動がボランティアの手により支えられている。

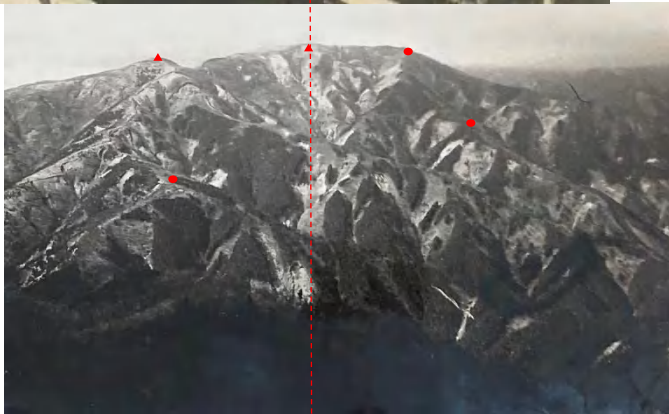
←令和3年（2021）1月31日丹羽久雄氏 撮影

- ・平成9年（1997）3月、東部治山事務所が廃止。所管した水沢治山工事も平成12年度（2000）には概成となり、森林に戻す土木的基礎工事が完了した。
- ・平成11年5月（1999）より、丹沢自然保護協会が三ノ塔直下の治山施工地に植樹活動を開始。

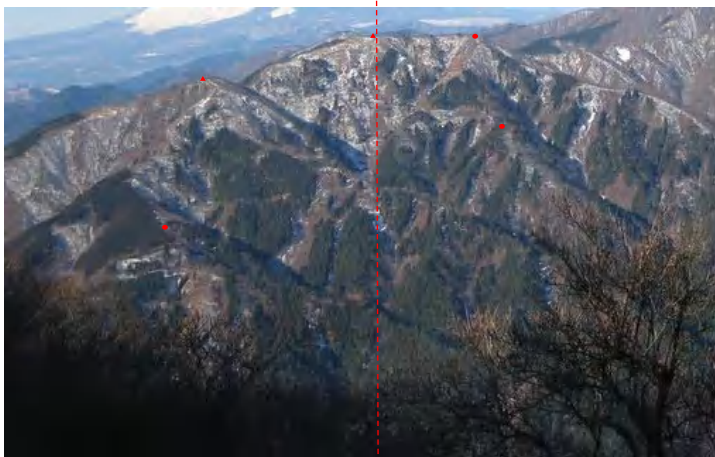
2023.4三の塔直下の森林化状況→

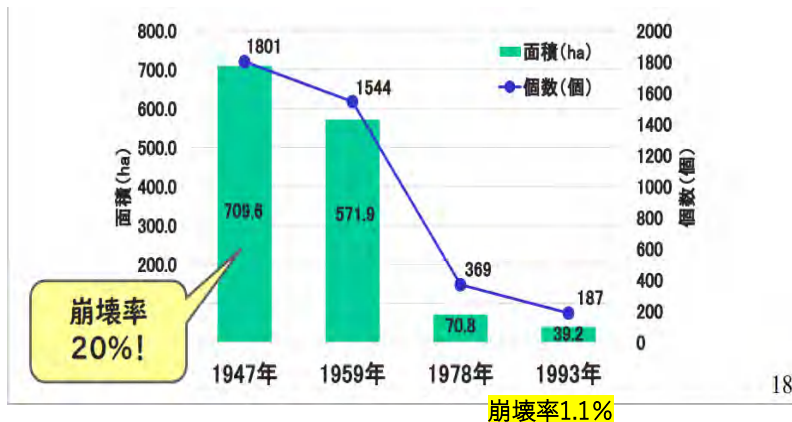
・昭和22年（1947）から平成5年（1993）の46年間の崩壊率は、20.0%から1.1%に減少。

・平成5年（1993）時点で、崩壊地が残存するのは、高標高地域（900m以上）の昭和22年（1947）時点で既に荒廃していた林地がほとんど。

・その原因は、高標高地の、特に日射の当たる南と南東向き斜面で、冬期の凍結・融解作用により表土の移動が激しく崩壊地に侵入した植生が定着しにくいためと指摘されている。

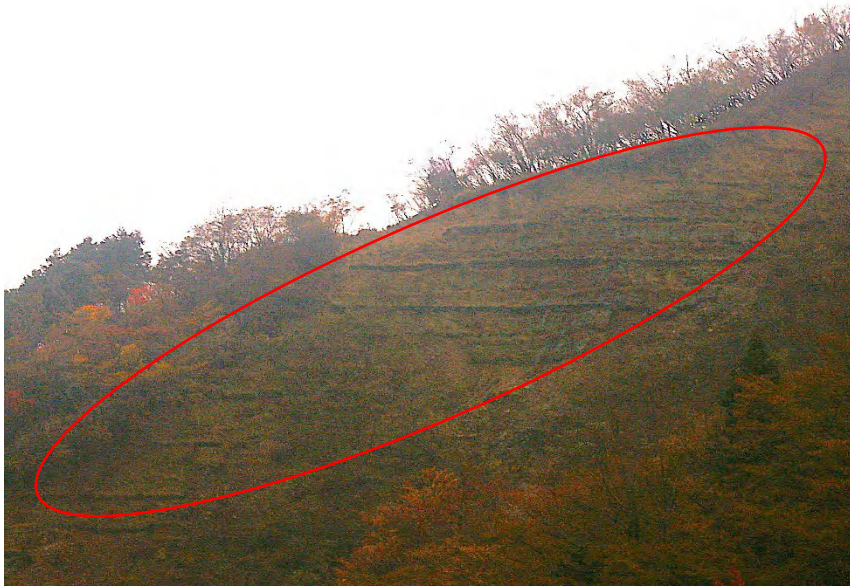
ボランティアによる植樹後の山腹工事施工地  
平成13年（2001）10月27日

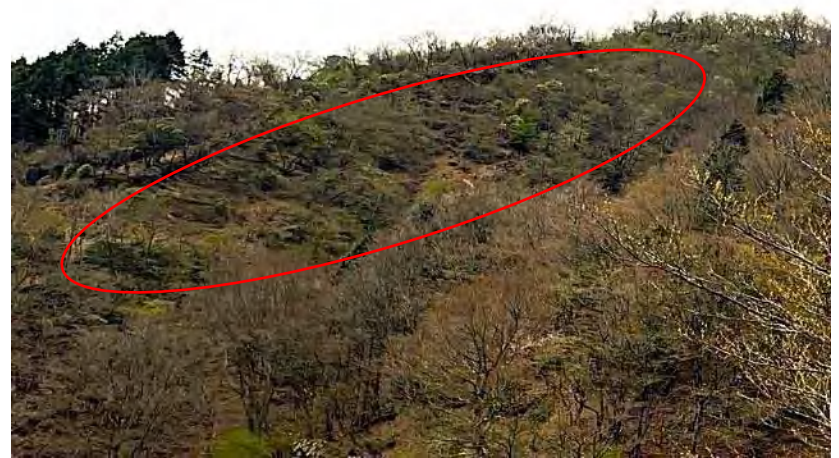
23年後の山腹工事施工地  
令和5年（2023）4月19日
