## 衛星画像を用いたアオコ評価手法の開発について

環境科学センター

# 衛星画像解析によるアオコ発生状況把握に関する基礎的調査業務委託仕様書

## デジタル画像を用いたアオコ判定システムの自動化に向けた基礎的検討

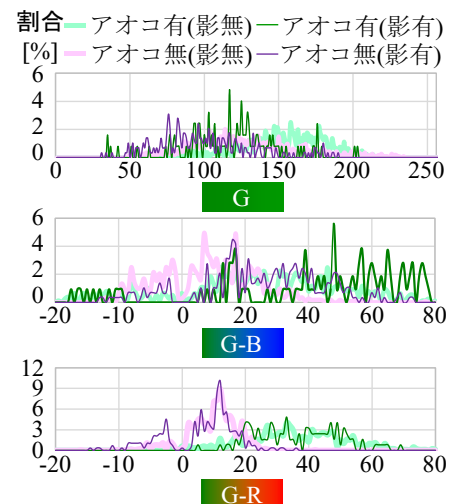
図 2 アオコ有無の G, G-B、G-R 値  
(上：G, 中：G-B, 下：G-R)

アオコが発生した場合は G（緑）の値が増加する事を想定し、1 メッシュ中（10×10 ピクセル）の G 値の最大値と、G-R、G-B 値の最大値を抽出し、収集したメッシュ数で除した頻度分布を図 2 に示す。G 値のみで評価した場合、アオコの有無や影の有無に関わらず、50～200 程度の範囲で分布しており、明確な差は見られなかった。しかしながら、アオコ有の場合で影の有無については、若干異なる分布を確認した。G-B 値に関しては、アオコ有の影有無、アオコ無の影有が 0～80 程度で分布し、アオコ無の影無が -10～30 程度で分布しており、G 値と同様な結果となった。一方、G-R 値では、アオコ無の影有無の G-R 値は 20～20 程度、アオコ有の影有無は 0～60 程度と、アオコの有無による差が見られ、さらに影の有無には影響されない傾向が示された。

4. アオコ自動判定システムの構築
