衛星画像を用いたアオコ評価手法の開発について

環境科学センター

<衛星画像を用いたアオコ評価手法の開発業務について>

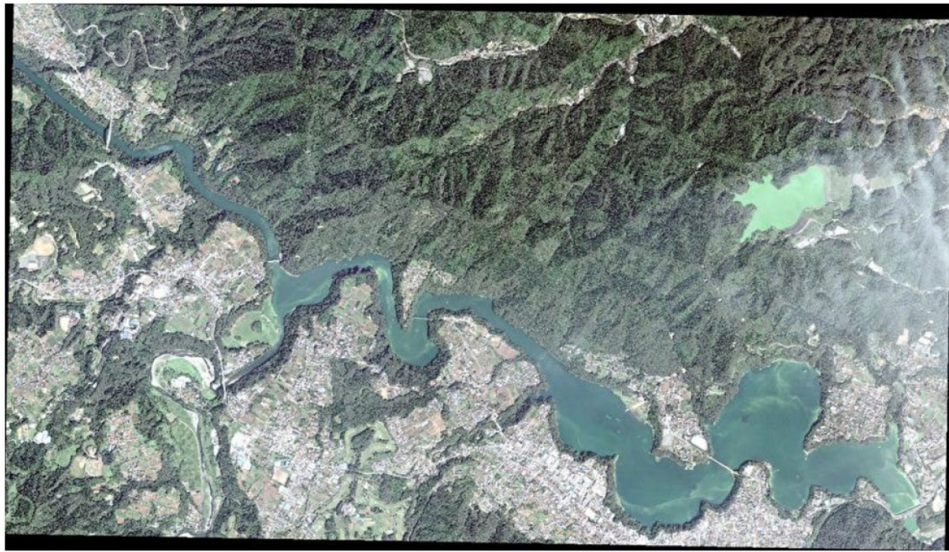
図1 平成18年8月31日 津久井湖 衛星画像 (Maxar 社)

- ・ このうち、平成 18 年 8 月 31 日の津久井湖の衛星画像は、アオコ発生状況が鮮明に撮影されており、アオコ占有面積の算定や RGB 値によるアオコレベルの判定ができる見込みがたった。(図 1～図 3 参照)
- ・ 本調査に向けて、課題を整理することができた。

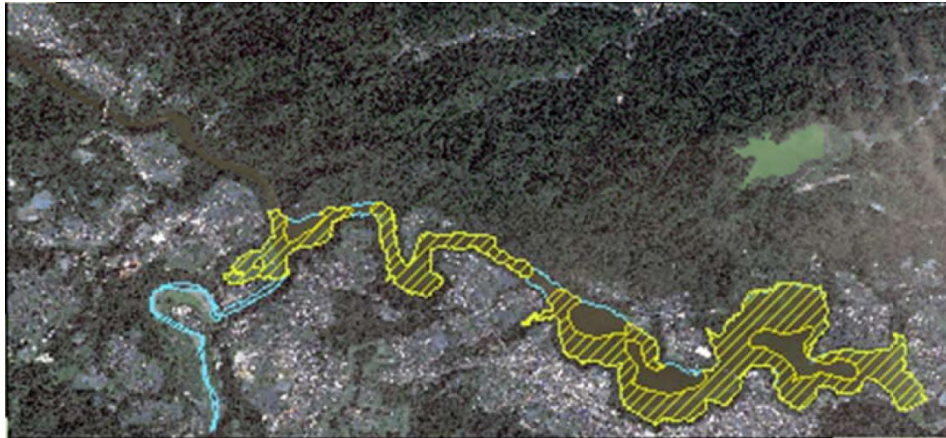
図2 アオコ占有面積の算定 (試行)
