国道1号 令和元年台風19号災害箇所状況

令和元年12月8日
神奈川県西土木事務所
小田原土木センター

【斜面崩落概要】

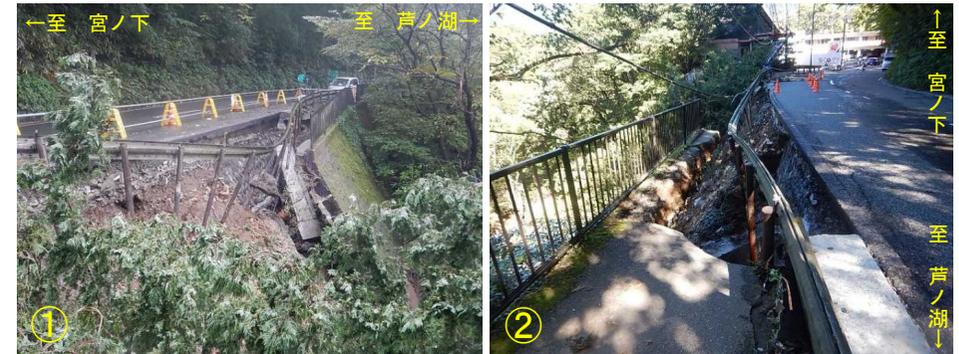
【被災箇所全景】

- ・ 路線名 国道1号
- ・ 場所 足柄下郡箱根町小涌谷地内(小涌谷駅付近)
- ・ 発生日時 令和元年10月13日(日)0:00頃と推定
- ・ 被災概要 被災延長 L=約30m
崩落斜面長 L=約20m(道路面との高低差 約15m)
推定崩壊土量 V=約1,600m³
崩壊道路施設 歩道(幅員約2.5m)擁壁(高さ約5m)
照明灯、ガードレール等

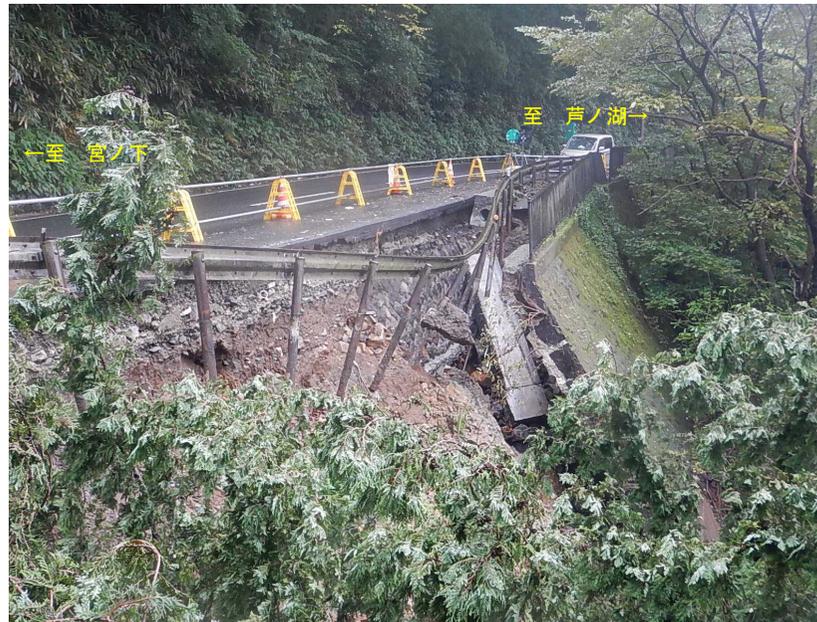
応急仮復旧工事施工前 (被災後)

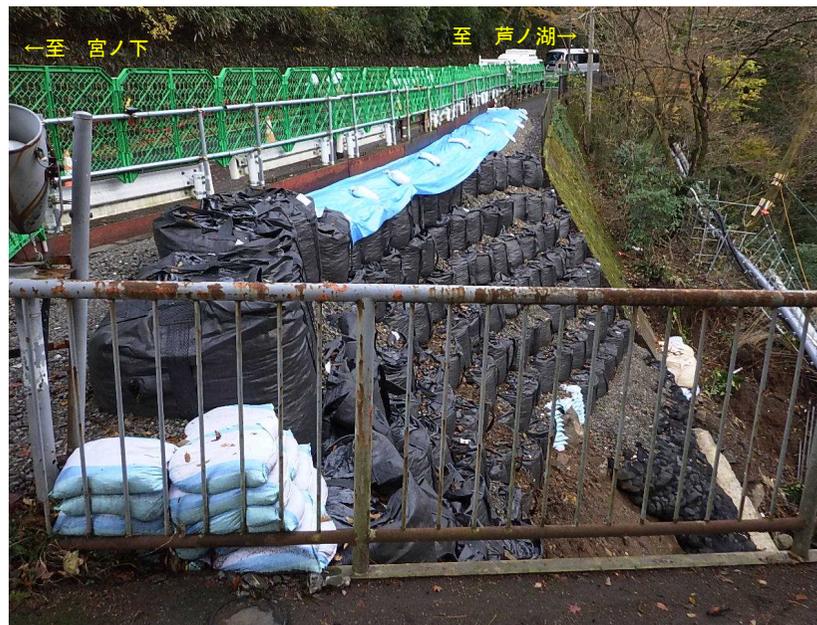
応急仮復旧工事完了後

(1) 路線名	国道1号
(2) 規制区間	箱根町小涌谷地内
(3) 災害内容	歩道及び谷側擁壁が崩落
(4) 発災時の規制内容	片側交互通行
(5) 規制延長	L = 60m
(6) 対応方針	崩落した斜面を土のう等により補強し、暫定的に上下2車線を確保 <small>(歩道部の本復旧方法については、現在も検討中)</small>
(7) 規制解除	令和元年12月3日 9:00解除
