## IV 溪流生態系の再生

## 2 溪流生態系の保全・再生事業の実施

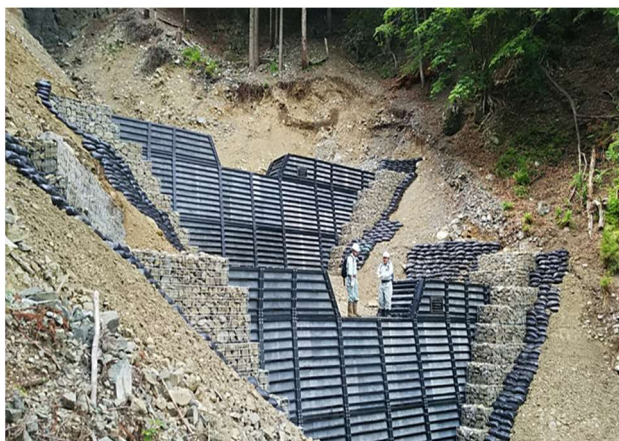
○復旧治山事業〔相模原市〕

- ・ 治山事業により、治山ダムや山腹工等〔10箇所〕を施工し、荒廃した溪流の保全や、崩壊地の復旧を図った。また、植生保護柵により早期の植生回復を図った。
- ・ 計画エリア内における砂防事業計画はなし。

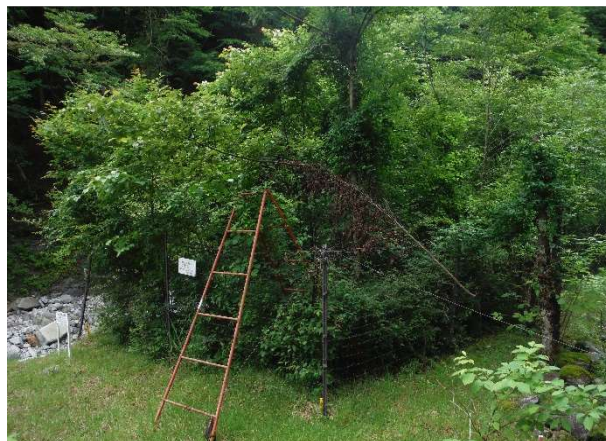
○溪畔林整備事業で平成21年度に設置した植生保護柵  
〔山北町（白石沢）〕

- ・ 東丹沢1流域（境沢流域）、西丹沢5流域（白石沢流域、用木沢流域、東沢流域、大滝沢流域、笹子沢流域）において、植生保護柵の点検〔総延長 6.46km〕を行った。また、境沢流域、白石沢流域、東沢流域、大滝沢流域において、植生保護柵の破損箇所を補修〔総延長 212.5m〕し、ニホンジカによる影響を排除することにより、良好な溪畔林が生育する環境を確保した。
- ・ 溪畔林整備地モニタリング調査は、台風 19 号により林道等が被災し、実施することができなかった。
