令和元年度水環境モニタリングの調査結果（自然環境保全センター）

対照流域法調査の概要

森林生態系効果把握調査について

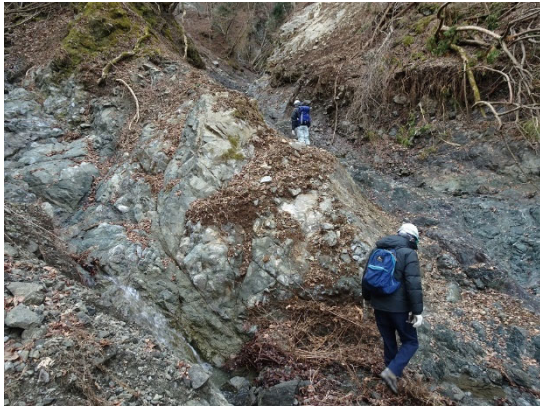
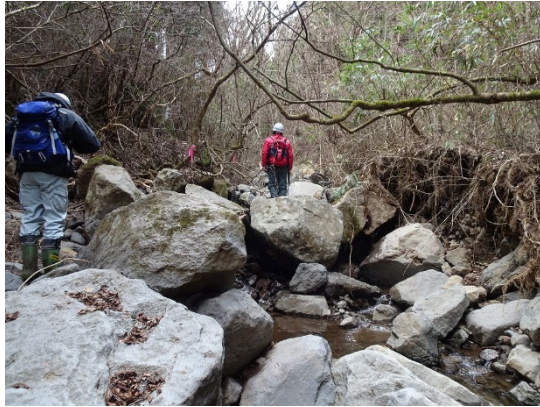
写真2 学識者による被災後（2月）の現地踏査（左：大洞沢、右：フチジリ沢）

各試験流域では、目立った山腹崩壊は無く、森林内や溪岸に小規模の斜面崩落が数か所見られる程度であるが、谷の源頭から溪流にかけて大規模な土砂流出が発生した。試験流域により流出規模は異なるものの、流出機構は概ね共通し、谷・溪床の堆積物が土砂流/掃流となり溪岸侵食を伴いながら流下し、下流の溪床勾配の緩い地点で土砂・流木の堆積が起こったと考えられる。

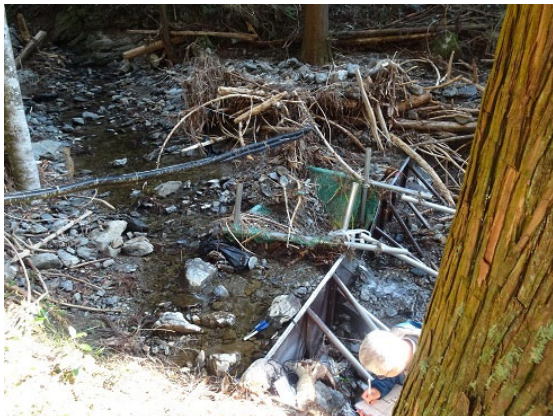
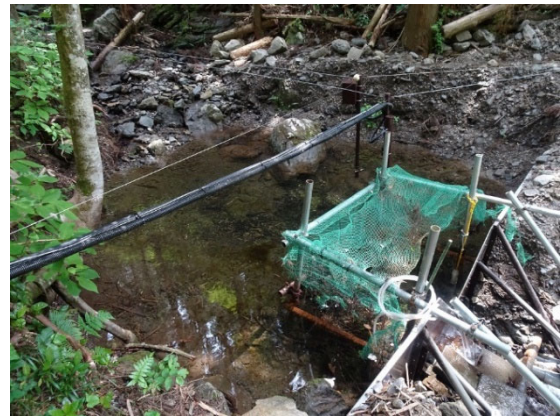
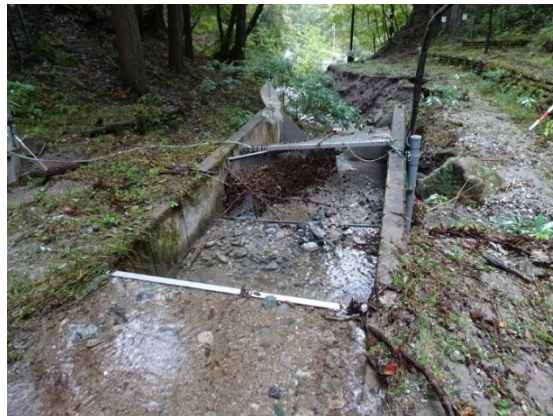
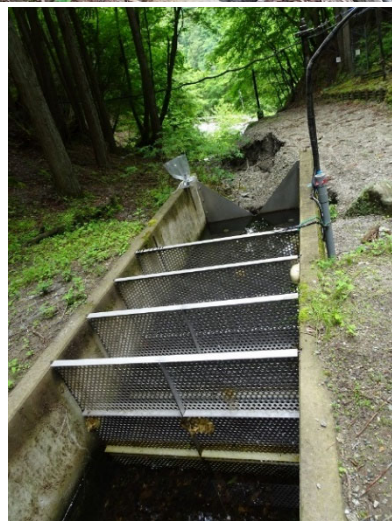
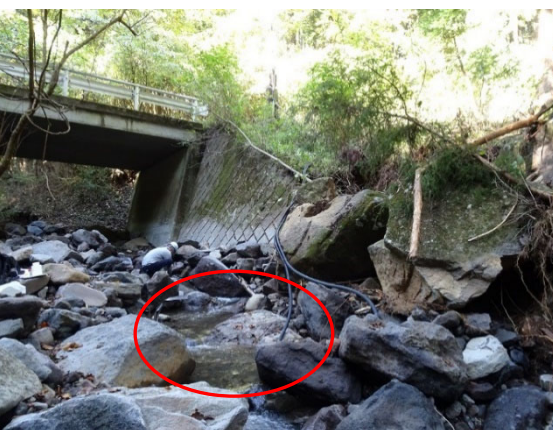
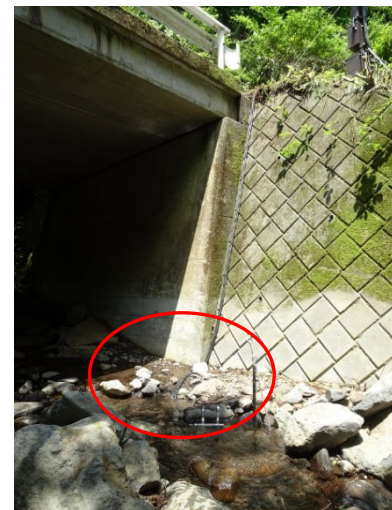
写真3 被災した観測施設の復旧状況（主な箇所）

貝沢（N04 水文観測施設） 被災後

ヌタノ沢（実施流域）被災後

フチジリ沢 被災後

- ・令和元年の台風19号により、本モニタリング開始以降で最大規模の豪雨がもたらされ、各試験流域の水文観測施設が被災した。復旧工事等を順次実施し、令和2年6月までに大洞沢を除く3か所の試験流域の観測が復旧した。被害の大きい大洞沢に関しては、令和2年度中の復旧を目指し業務実施中である。（参考3）
- ・各試験流域において台風19号による影響も踏まえて検証していく必要があり、台風による影響を調査・解析を実施中である。並行して、県内林地被害について、既存情報を元に県内の過去の豪雨災害や近年の他県の豪雨災害との比較、降雨規模の地域間比較を行った（参考4～6）。単純な比較では過去や他県に比べて今回の台風による林地被害は少なく、雨量等の起因だけでなく地質等の素因も含めて整理していく必要がある。

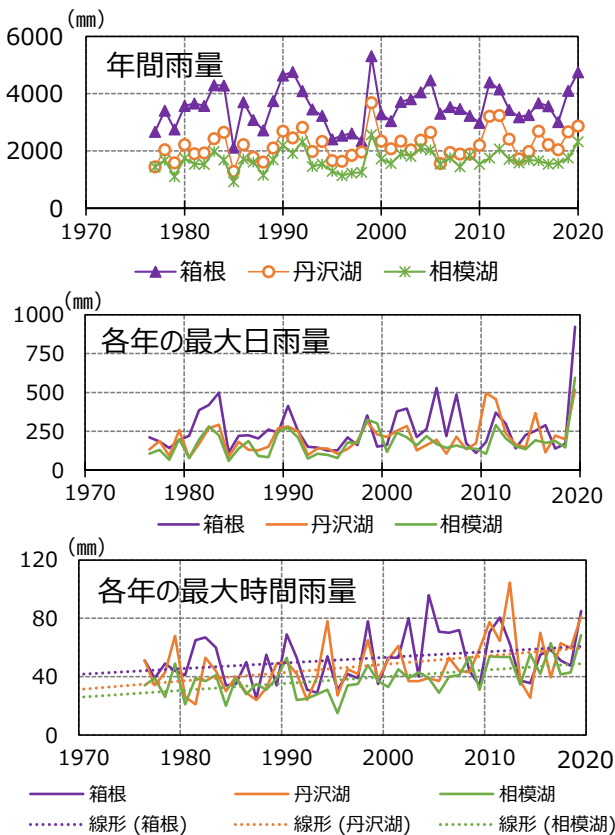
図10 地点ごとの年間雨量、最大日雨量、最大時間雨量の推移

なお、各地点の雨量の長期的変化については、年間雨量では変化の傾向は明瞭でなく、最大日雨量では2019年のみが突出、最大時間雨量は各地点ともにやや増加傾向である（図10）。

アメダス観測開始年（1976年）～直近（2019年）まで。年間雨量は正確には年間降水量であり、雪等も含む。
