## 東丹沢大洞沢における治山事業による水文観測の記録

### Report on hydrological observations by forest conservation project in Ohbora-sawa Watershed in the Tanzawa Mountains

内山佳美・中嶋伸行・横山尚秀・山中慶久：東丹沢大洞沢における治山事業による水文観測の記録 神奈川県自然環境保全センター報告 12:17-26, 2014 東丹沢大洞沢では、1981 年以降水文観測が継続されているが、その観測の実態はほとんど公表されてこなかった。このため、継続して取得された降水量・流量・浚渫土砂量のデータを改めて整理したところ、降水量と流量のデータには欠測が多く、その主な原因は量水堰への土砂の堆積や機器の故障であった。年間を通して降水量と流量のデータが取得されたのは 1994、1995 年の 2 年のみであった。一方、これまでに行われた量水堰の浚渫工事の記録から、浚渫工事の時期と浚渫土砂量を元に流域からの土砂流出量の経年変化を整理した。その結果、土砂流出量は、1990 年代半ばまでは比較的少なく 1990 年代半ば以降は多くなっていた。この要因として、降雨条件の変化というよりも、量水堰と同時期に設置された上流の 5 基の谷止工がすべて満砂する 1990 年代半ばまでは谷止工の土砂流出抑制効果が比較的大きく働き、谷止工が満砂した後はその効果が薄れたことによるものと考えられた。

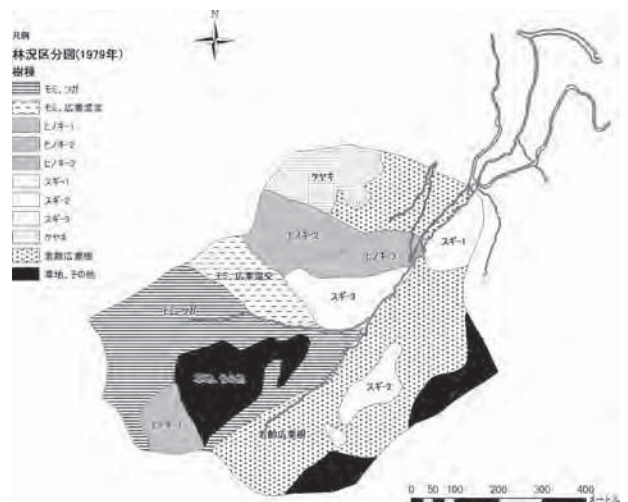
図5 大洞沢の林相区分図（1979年）

現在、流域内には、スギ林、ヒノキ林、混交林、広葉樹林がモザイク状に分布し、スギ、ヒノキの人工林は全体のおよそ6割程度である。これらは、丹沢県有林の一部として、県営林の管理・経営の観点から森林の造成・整備が継続的に行われてきた。水文観測を開始した当時は、幼齢林分や草地が少なくなかった（図5、表1）。現在は全体的に森林が成長し、一部に今後も間伐の必要な若い林分はあるものの概ね施業の行き届いた林分となっている（図6）。
