## 西丹沢ヌタノ沢の水文地質と流出状況

横山尚秀\*・内山佳美\*・山根正伸\*\*

### Characteristics of hydrogeology and discharge of the Nutanosawa, a branch of Nakagawa River in the Western Tanzawa Mountains

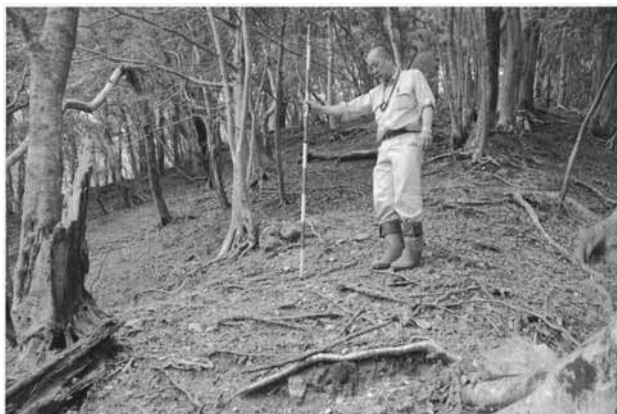
写真1 ヌタノ沢の林床の状況  
(土壌が浸食され、根が露出している)

平成 22 (2010) 年度に第 3 番目の試験流域に設定された中川水系 (三保ダム上流域) 支流のヌタノ沢は、西丹沢山系、権現山の東麓に位置し (図 1)、流域面積が 7 ha と 4 試験流域の中では最も面積が狭い流域である。流域は急峻で東方に開け、中央の尾根を境に南側の A 沢 (4 ha)、北側の B 沢 (3 ha) で構成されている。両沢は東端で合流し、流水は 10 m 程の滝状になって中川に落下する。流域の林相は、上流部に広葉樹林が分布し、中・下流部にスギ・ヒノキの人工林が分布する。流域はシカ採食圧が顕著で、写真 1 に示すように、林床植生は殆ど認められない。このような流域状況を踏まえ、西丹沢の特徴的な地質を備えるヌタノ沢が試験流域に選定された。

なお、流域全般に林床植生が乏しく、雨滴侵食を受けやすく、土壌の流出による樹木の根の露出、基盤の露出、台風後の倒木と崩壊が認められた。

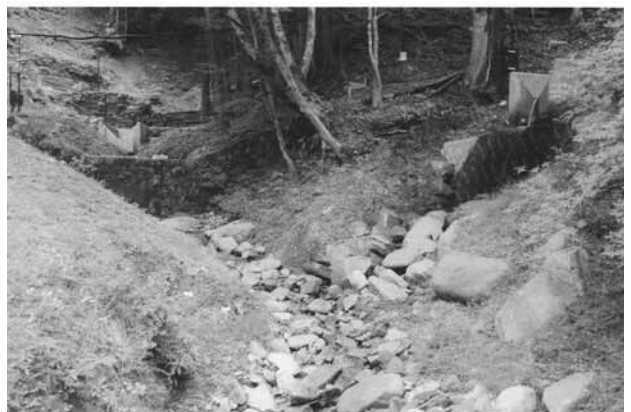
写真2 A沢(左奥)およびB沢(右手前)の量水堰  
(A沢とB沢の合流部)

水循環機構解明のために必要な項目としては、降雨量に伴うピーク流量等の直接流出量の増加、通常時の基底流出量の状況およびこれらを総合した流況曲線上の変化が考えられる。降雨時の流出量増加については、その詳細は量水堰(写真2)のデータの解析を待たねばならないが、凡その年間の河川流量の変化と降水の状況量を定期的の実施した現地調査

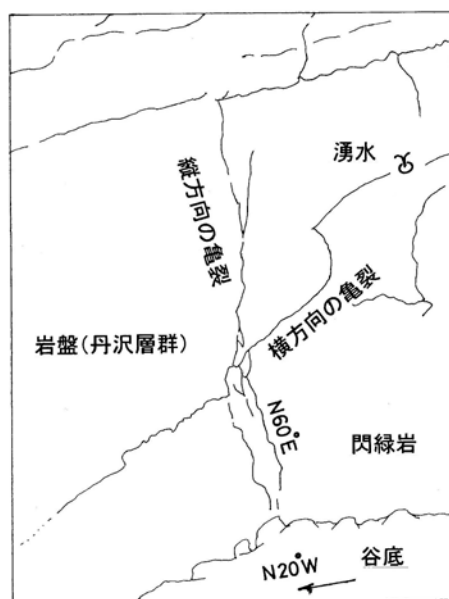
図3 A沢源頭部湧水の見取り図

谷底に露出する、あるいは谷の急斜面に露出する閃緑岩はかなり風化が進み、黄変し、或いはゴマシオ(ザラメ)状となっている。A沢は、源頭部がV字状で直線状の急峻な谷となっており、ザラメ状の閃緑岩と捕獲岩と考えられる丹沢層群が認められ、谷の右岸側の亀裂から地下水が湧出している(写真3)。この露頭の状況を示した見取り図(図3)にあるように、垂直で $\text{N}60^\circ\text{E}$ の方向の亀裂帯と $\text{N}20^\circ\text{W}$ の裂け目が認められ、A沢の主要な湧水源を形成している。

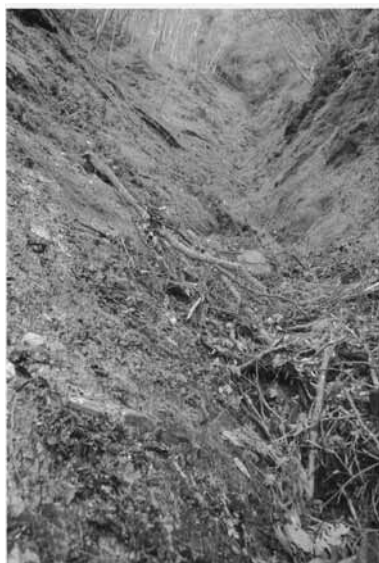
写真3 A沢源頭部の湧水と谷の状況  
(左手前のクリノメータ上が湧水)

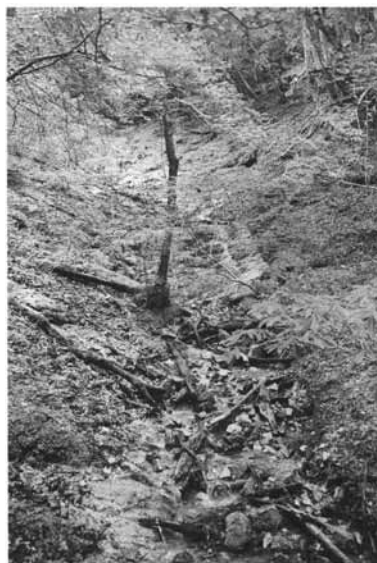
写真4 B沢源頭部の湧水帯  
(正面の谷頭部が湧水帯)

B沢の源頭部は壁状に切り立って閃緑岩が露出し、黄色に変色し、岩盤の割れ目から地下水が湧出している(写真4)。B沢の源頭部にはA沢のようなV字状の谷は形成されていない。このため、B沢はこの湧水帯から流れが始まり、峡谷を形成してA沢と合流する。

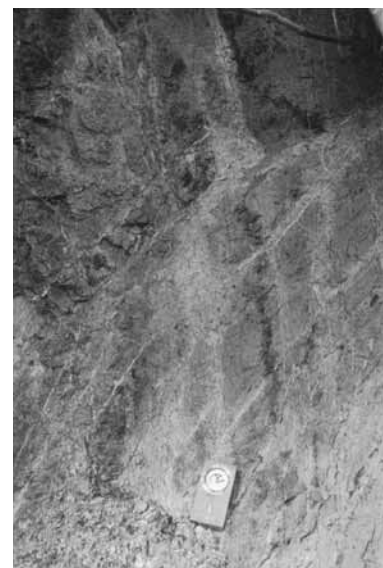
写真5 A沢左岸（調査孔下）の露頭（③付近）  
(節理：N60° E、90°と小断層)

m以浅と42 m以深で風化が進んでいる。とくに、19 m、30 m、43 m付近などに強風化部が認められる。ボーリング孔はA沢とB沢の境界鞍部に位置しているので、孔井の上部の地質を両沢の谷の露頭の観察で検証できる。A沢側の露頭（写真5）では、風化した閃緑岩とN 60° Eの走行でほぼ垂直の節理、取り込まれた丹沢層群が観察でき、ボーリング孔内の上部の地質とこの露頭観察結果とは調和的である。

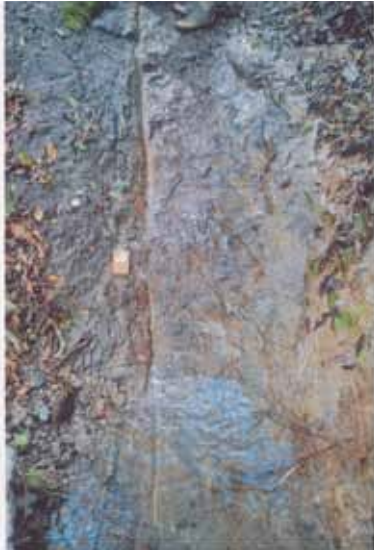
写真6 A沢の峡谷部の河床に現れた節理（④付近）  
（谷底に直線状に伸びる節理：N60°E）

調査を開始してから2年の間に、時間雨量100mmを超える強雨を伴う大雨が数度あった。これらの大雨で斜面土壌が流出すると共に、それまで谷底に堆積していた土砂が強雨のたびの出水により削り取られ、下流の堰に堆積した状況が観察された。とくに、狭隘部（地点④）では土砂や枯れ木、枝などの被覆物が洪水と共に流れ去り、基盤岩が露出した。河床では、風化してザラメ状になった石英閃緑岩、捕獲岩の丹沢層群と岩脈状の溶岩、連続性のよい節理が確認できた（写真6）。

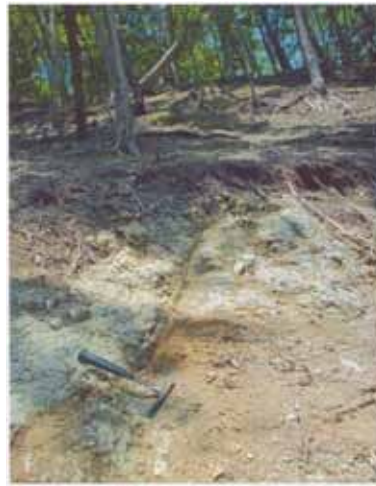
写真7 B沢頂上近くの崩壊部の土壌と基盤岩  
（ハンマー位置に節理が認められる）

地形は全般に斜面傾斜がきついが、尾根の緩傾斜の部分に土壌が比較的厚く堆積している。簡易貫入試験結果をもとに土層厚分布（図5）を把握した。土層の分布は、傾斜が緩い南尾根、東尾根で凡そ3 mと厚く、頂部や流域上部の急傾斜域、中尾根および河床では数10 cm以下と薄い。写真7はB沢左岸、頂上に近い急傾斜斜面（台風による崩壊部）で撮影

したが、ここでは20cm程度の薄い土壌と節理を伴う基盤岩の状況がよく分かる。一方、A沢中流部右岸の緩斜面の崖では、風化した石英閃緑岩の基盤岩の上にローム層も認められる（写真8）。ヌタノ沢の土壌は、越地ほか（前出）が分類した砂質型に相当する。

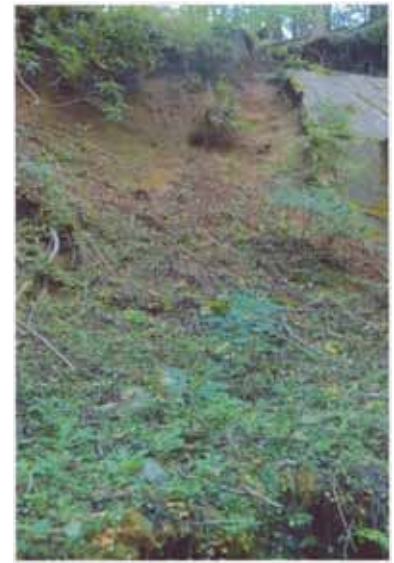
写真8 A沢右岸（②付近）の土壌の状況

ボーリング調査した中央尾根を挟み、A沢とB沢の谷底の位置関係を図6で確認すると、B沢の標高がA沢より大凡20 m低いことがわかる。さらに、A沢の露頭で節理が発達し、風化が著しい石英閃緑岩および取り込まれた丹沢層群が観察されること(写真8)、ボーリング調査で尾根部の深度30 mほ
