# 西丹沢ヌタノ沢試験流域における平成 23 年度の台風による土砂流出の概況

## Sediment yields by the typhoons in 2011 of the Nutanosawa monitoring watersheds

### 要 旨

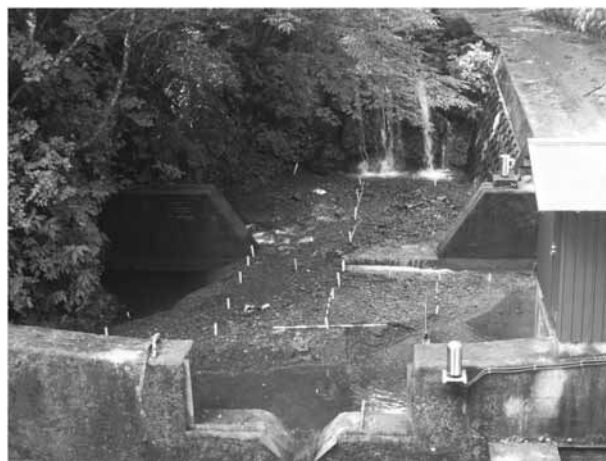
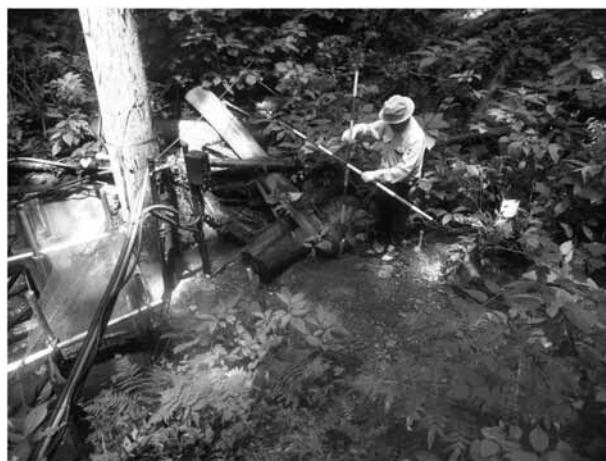
写真7 大洞沢No.1 水文観測地点の量水堰の土砂堆積状況  
(平成23年8月8日撮影)

写真8 貝沢No.1 水文観測地点の量水堰の土砂堆積状況  
(平成23年8月5日撮影)

える（写真4）。流入した土砂は、堰板のノッチの付近まで流れ込んでいた（写真5）。台風15号の際には、補強した整流板が外れることはなかったが、ピーク流量時には、整流板より上流側の水位が側壁の高さよりも上昇して量水堰の外側に溢れた（写真6）。大洞沢と貝沢における各量水堰では、台風6号と15号のいずれの際も沈砂池の上流側から土砂の堆積が進み、最終的に量水堰のノッチまでは完全には到達していない状況であった（写真7、8）。

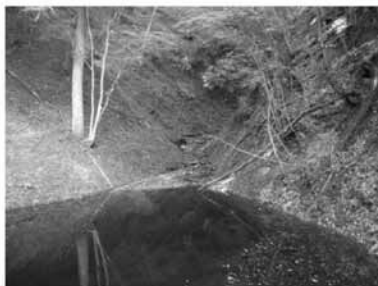
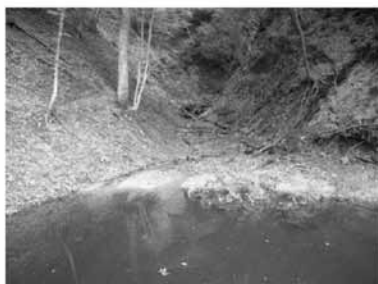
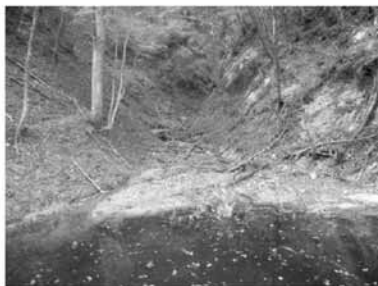
写真9 台風15号の際のヌタノ沢のA沢量水堰の状況

字谷の箇所を中心に溪床の堆積土砂が流され、それまで見えなかった岩盤が露出した。台風15号の後は、溪岸のごく小規模な崩壊が1か所見られたが、全体的には、溪床の土砂の堆積が若干増えた印象であった。A沢に設置された治山堰堤のうち、最上流に位置する完全には満砂していない平成16年施工の堰堤の湛水域では、平成21年8月と比較して台風6号後、台風15号後ともに上流側から土砂の堆積が進行している様子がみられた（写真9）。
