# 対照流域法によるモニタリング調査のための観測システムの整備

内山佳美\*・山根正伸\*\*

## Installation of the observation system for monitoring study based on paired catchment experiment methods

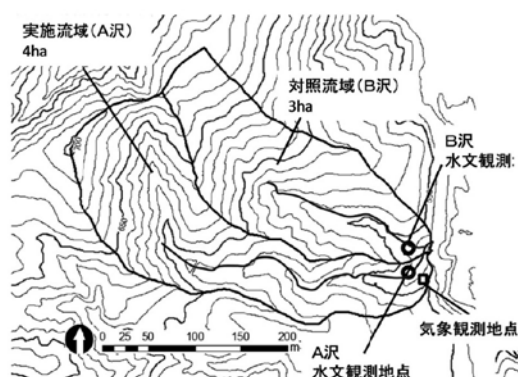
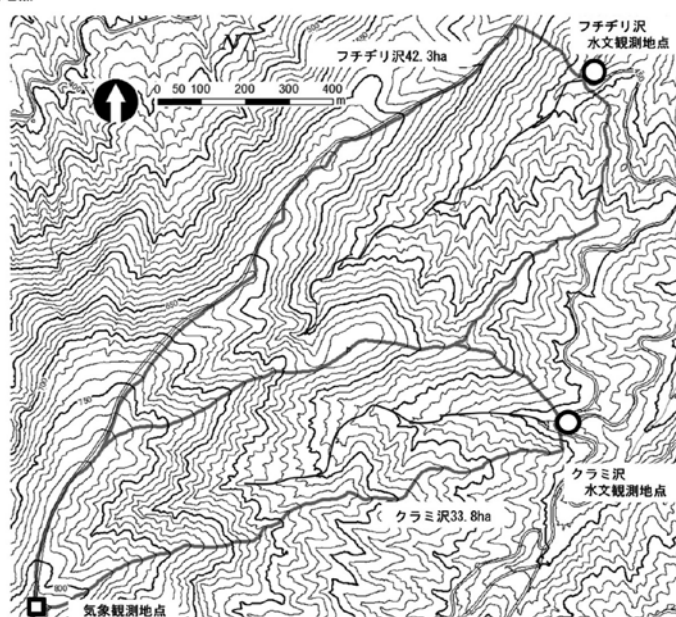
図2 各試験流域における観測地点の配置

流量等の水文観測を2～5地点それぞれ設けた（図2）。すべての試験流域で観測項目を統一し、気象

観測は、気温、湿度、風向、風速、全天日射量、雨量であり、水文観測は、水位、水温、濁度とした。デー

### 大洞沢試験流域

区域面積 58ha（県道70号より上流域）

気象1地点、水文4地点

### 又タノ沢試験流域

区域面積 7ha（県道76号より上流域）

気象1地点、水文2地点

### フチヂリ沢試験流域

区域面積

フチヂリ沢 42.3ha（足柄林道より上流域）

クラミ沢 33.8ha（足柄林道より上流域）

### 貝沢試験流域

区域面積 96ha（国道20号より上流域）

気象2地点、水文5地点

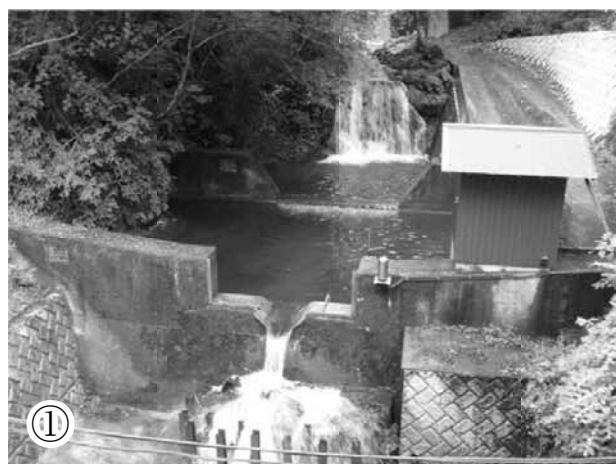
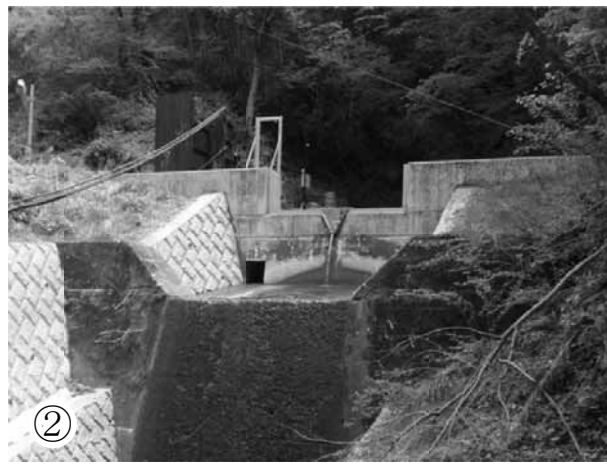
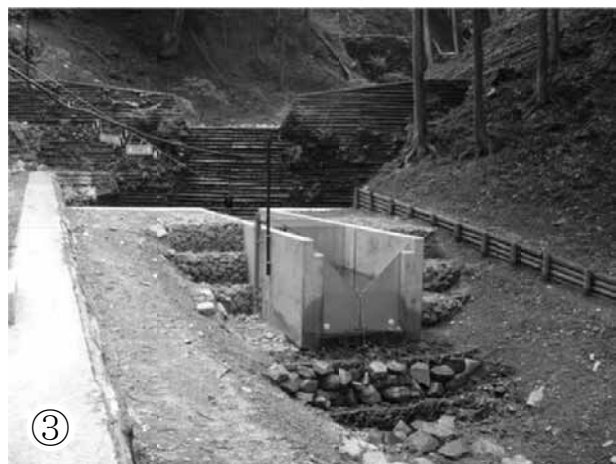
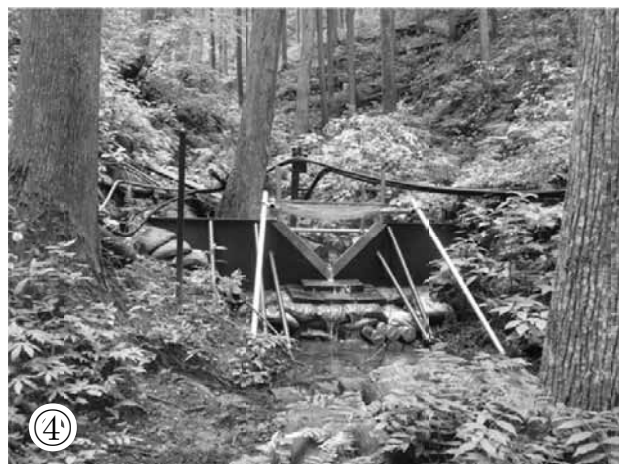
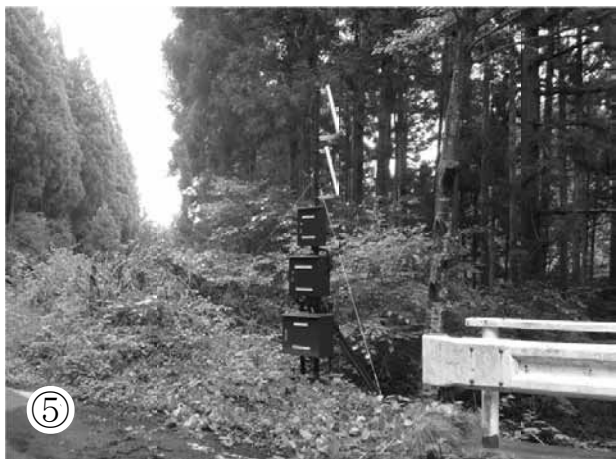
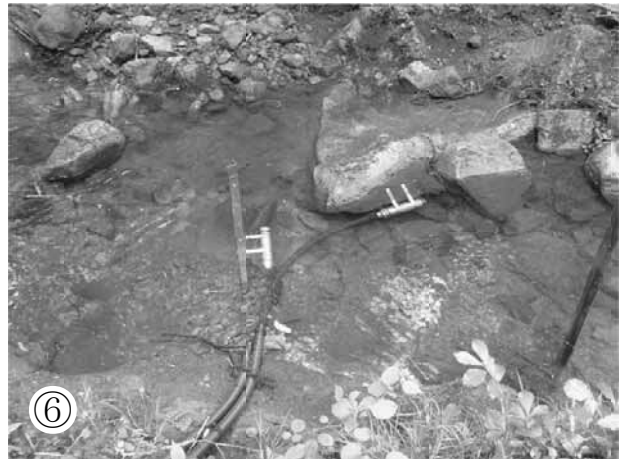
写真1 各試験流域の水文観測施設

フチヂリ沢以外の試験流域の各水文観測地点に

は、源流河川で正確に流量を測定するために必要な  
量水堰を設けた(写真1、図3、図4)。大洞沢のNo.3、

- ① 大洞沢試験流域 No.1 水文観測地点の量水堰(昭和55年度設置)
- ② 大洞沢試験流域 No.3 水文観測地点の量水堰(平成20年度設置)
- ③ ヌタノ沢試験流域 A 沢水文観測地点の量水堰(平成22年度設置)
- ④ 貝沢試験流域 No.1 水文観測地点の量水堰(平成21年度設置)
- ⑤ フチヂリ沢試験流域 フチヂリ沢観測地点(平成23年度設置)※記録・電源装置
- ⑥ フチヂリ沢試験流域 フチヂリ沢観測地点(平成23年度設置)※センサ一部

No.4 水文観測地点では、既設の上下流に並ぶ治山堰堤2基の間に量水堰堤と三面張水路を取付けることによって量水堰を整備した。本流での観測経験から、量水堰に土砂が堆積することも予想されたため、京都大学の穂高観測所のヒル谷堰堤の構造を参考に量水堰に排砂口を設けた。ヌタノ沢もA沢とB沢ともに既設の治山堰堤の下流側に水叩き部と水路部を取付けて量水堰を整備した。貝沢のNo.5 水文観測地点は過去の取水堰の跡地を利用して堰板を設置し、それ以外のNo.1～4 水文観測地点では、既設の治山堰堤が無く、私有地のために将来撤去する可能性も考慮して、ダムサイトに適した箇所に堰板を設置して、自然の河道を生かして量水堰を整備した。
