## 令和元年台風第 19 号による水源林の被害及び復旧の状況

## 3 水源林の復旧の状況（令和 2 年 11 月末時点）

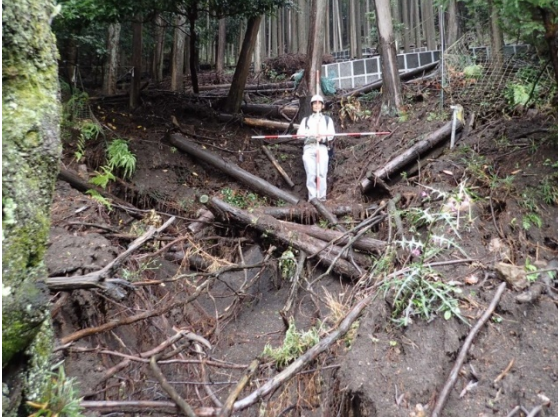
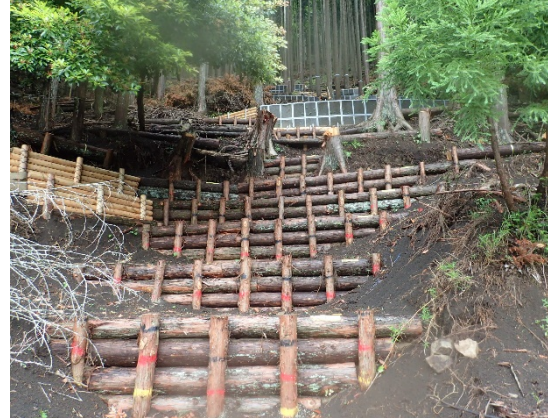
(山北町山市場)

土壌侵食防止工（簡易な丸太柵工）により復旧

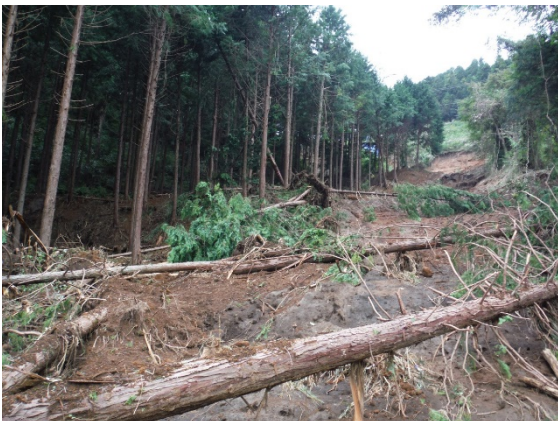
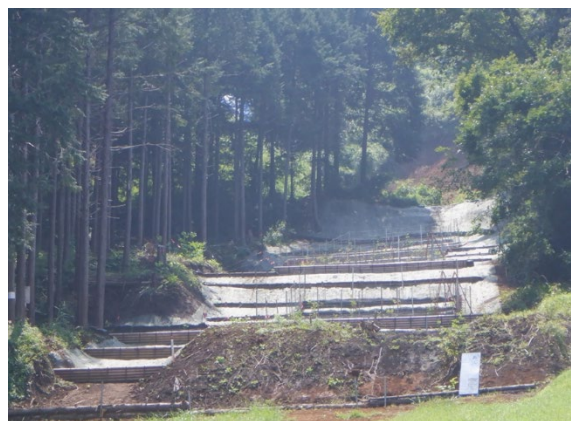
(相模原市緑区青野原)

丸太柵工や植栽及び植生マット等により復旧

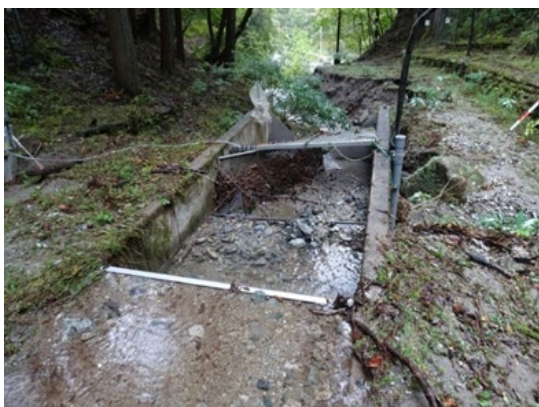
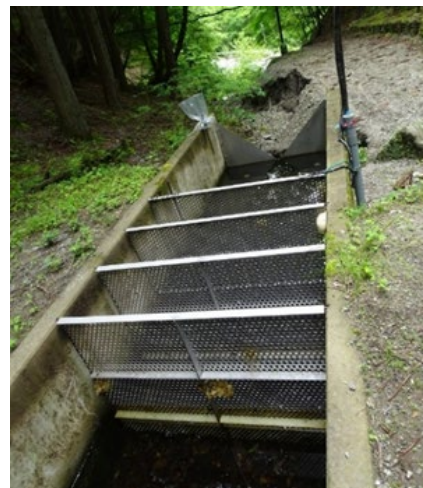
(南足柄市荻野 (ヌタノ沢))

水環境モニタリングとして対照流域法による調査を実施している流量観測施設の復旧
