# 北丹沢方面の自然公園情報

日付：令和3年4月6日（火）

コース：西野々バス停—焼山—焼山登山口バス停

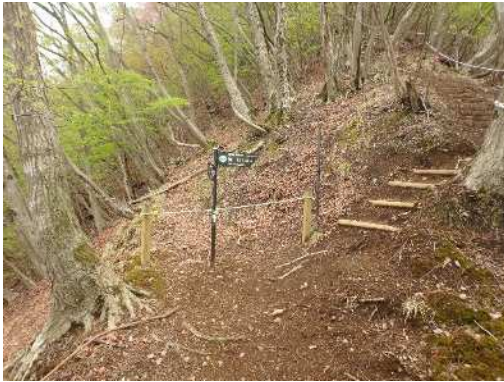
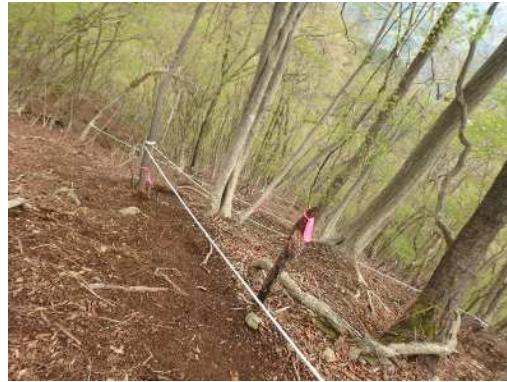
● 令和元年台風19号の被害により通行止めになっていた、西野々—焼山間は復旧工事が完了し、令和3年4月1日から通行できるようになりました。被害が大きかった区間を尾根伝いに迂回する経路が作られています。経路に誘導する指導標とロープが張られているので、それに従って進みましょう。

迂回路は滑り易い急な斜面が続く経験者向けのコースです、安易な入山は避けましょう。

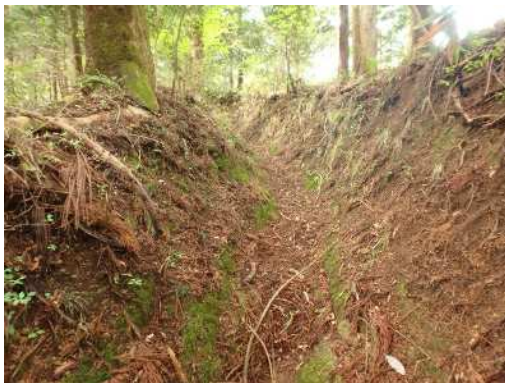
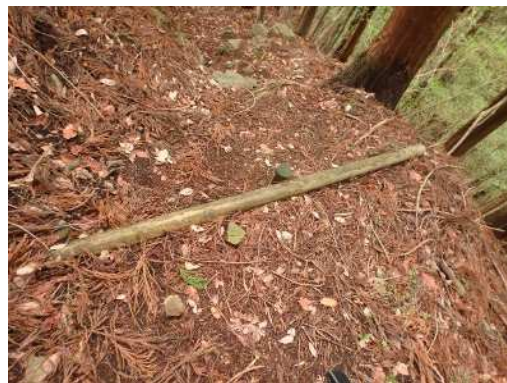
● 登り始めてからしばらくは、侵食のすすんだ登山道を進みます。深い所では2メートル位になる所もありました。登山道を通る雨水が侵食の主な原因です。対策として雨水を排水する水切工が随所に設置されています。幅の広い丸太の階段のような工作物が水切工です。

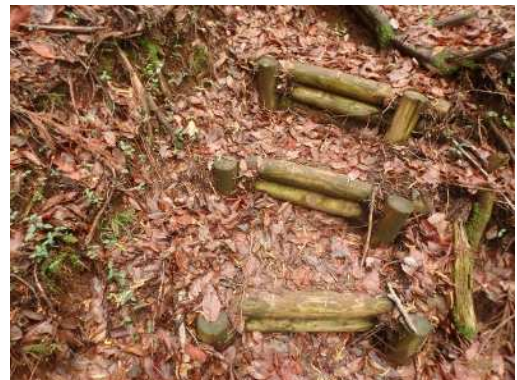
● 未明に降った雨で濡れて、丸太階段に滑り易い所がありました。長い間通行止めになっていたのも影響して、丸太にぬめりも出ていたので注意しましょう。
