# 陣馬・相模湖方面の自然公園情報

日付：令和8年8月19日（水）

コース：千木良—小仏城山

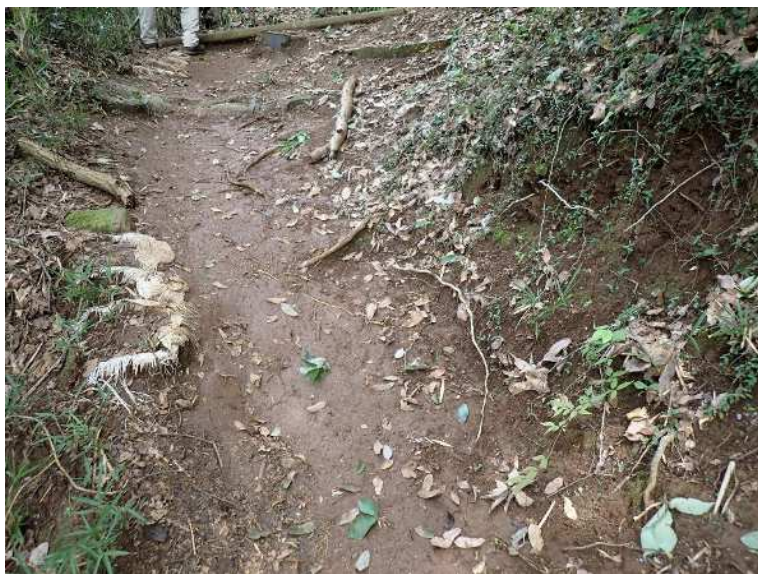
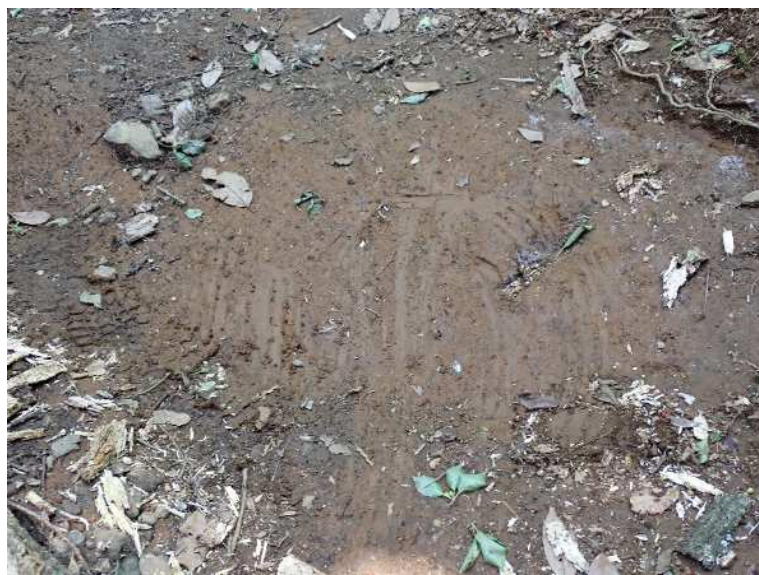
●このコースは関東ローム層のためツルツルとした所が多く、滑りやすいので注意が必要です。スリップ痕も度々見かけました。

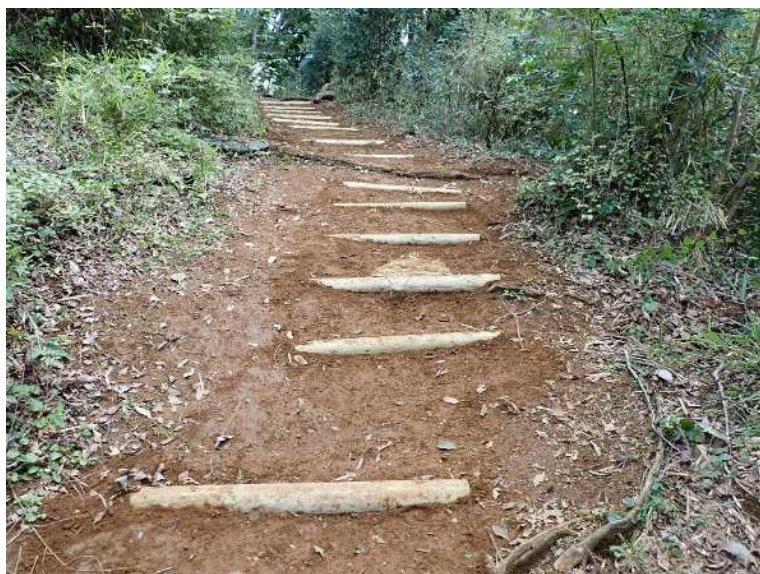
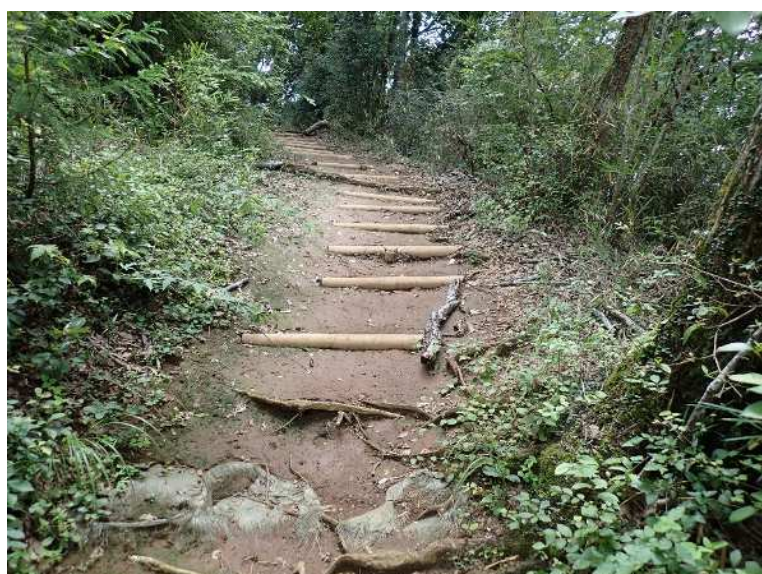
●昨年の10月に自然公園指導員のボランティアの皆さんと滑り止め等の対策として、20本の丸太を設置しました。浸食されにくい地質でもあるので、原則杭を使わず埋め込むだけにしました。その分歩荷する丸太の本数を増やすことができました。補修直後と比較すると、登山道脇の植生にわずかですが回復がみられるという効果もありました。
