陣馬相模湖方面：登山道補修隊

令和5年9月30日（土）

陣馬山山頂周辺

<陣馬山山頂周辺の登山道の補修活動を行いました>

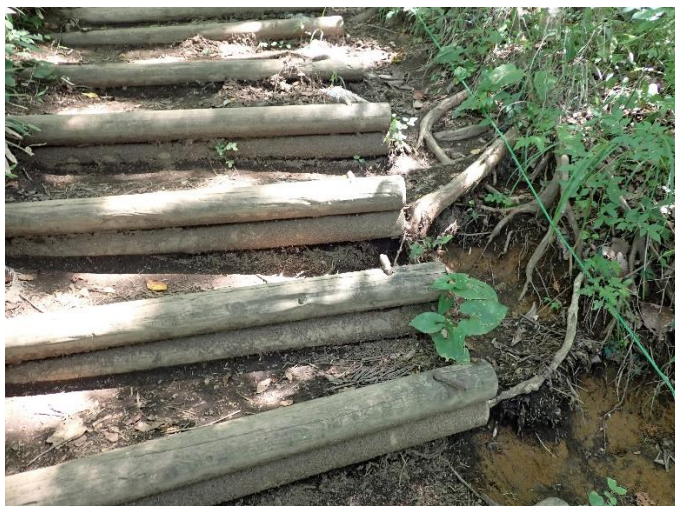
作業予定場所

- 一ノ尾尾根からの陣馬山山頂周辺は、雨水の影響等により丸太階段がハードル化しています。さらに、歩きにくくなった階段を避けて歩くことで脇道ができていました。

丸太階段の横に脇道ができています

- 場所が広い範囲となっていたので、今回は下側の一部にて作業を行いました。
- 今回段差を解消するために、PE土のうと麻土のうの2種類の土のう袋を使用しました。まず、階段の土が横に流れないためにPE土のうを脇に設置します。その内部で土が流れて下がった部分に麻土のうを詰めて段差の解消を行いました。

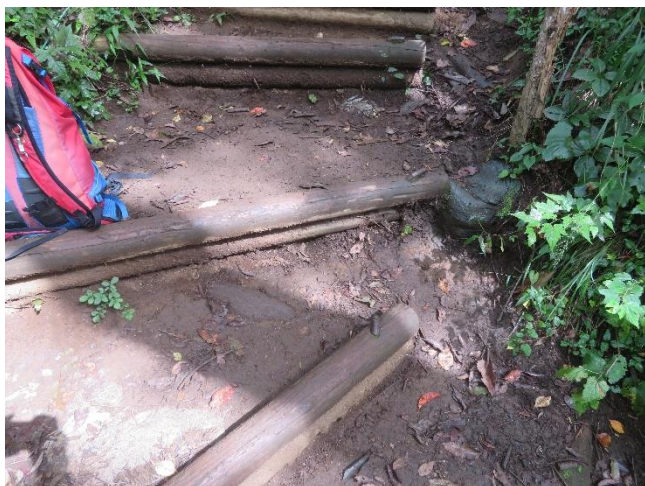
作業前の様子

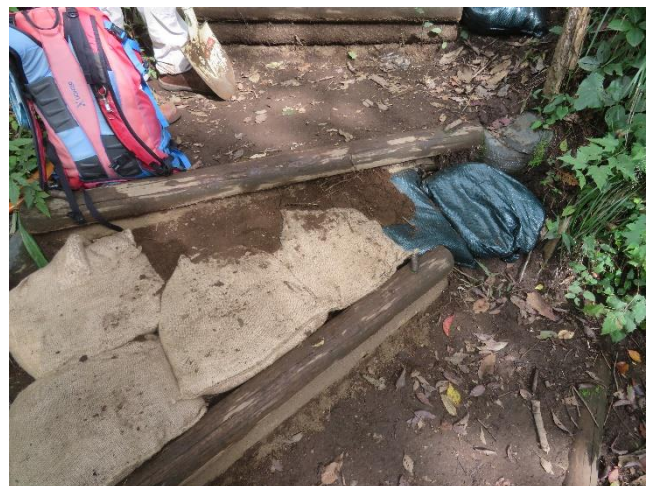
作業後の様子（ハードル化緩和）

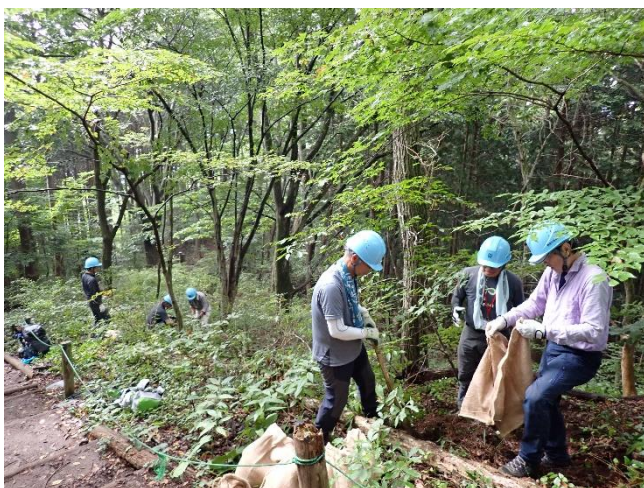
土のう作成時の様子

- 土のうを作るのは大変ですが、大人数で行えば100袋分の土のうもあっという間に作ることができ、順調に作業を終了することができました。ご協力いただいた自然公園指導員の皆様ありがとうございました。

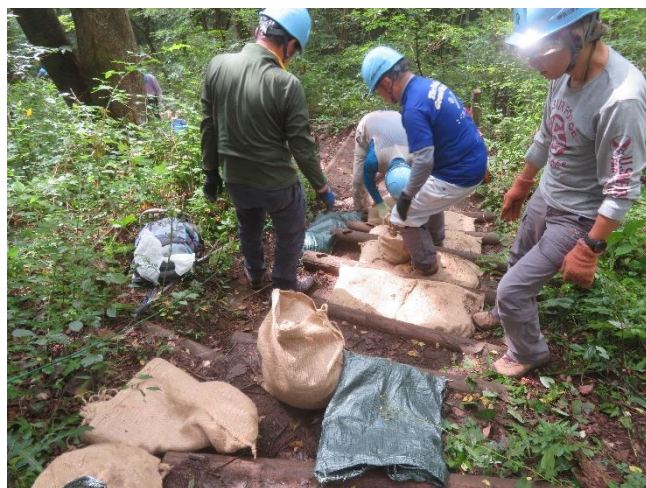
段差解消時の様子
