自然再生事業研修（令和5年度自然環境保全センター一所内研修）に参加しました 令和5年12月1日（金）

場所は東丹沢の堂平。林床植生の回復や土壌の保全など県が取り組んでいる自然再生事業の成果と今後の課題について確認しました。

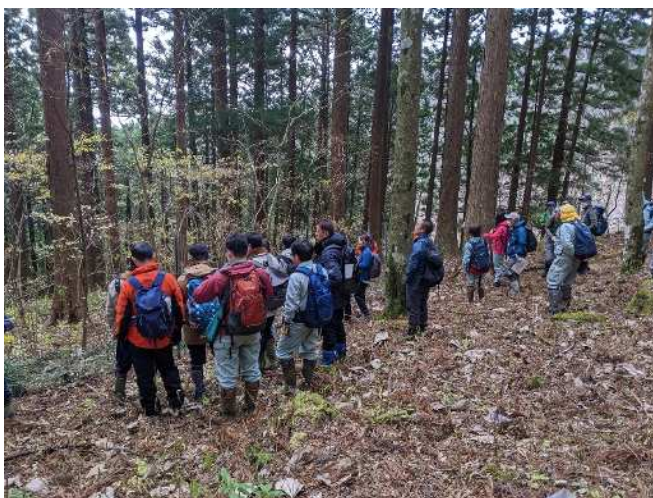
植生保護柵の前で解説を聞く参加者

●塩水林道終点から登り始めるとしばらくスギ・ヒノキの人工林が続きます。林内では林床植生の衰退が課題になっています。原因の一つであるシカの採食の影響を受けないように、20年ほど前に植生保護柵が設置されました。現在、柵内では林床植生が回復し、低木の成長も確認できます。

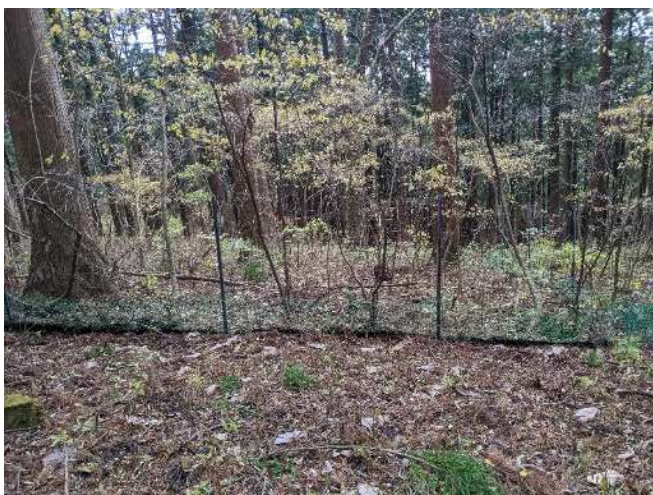
植生保護柵内では低木の成長が確認できました

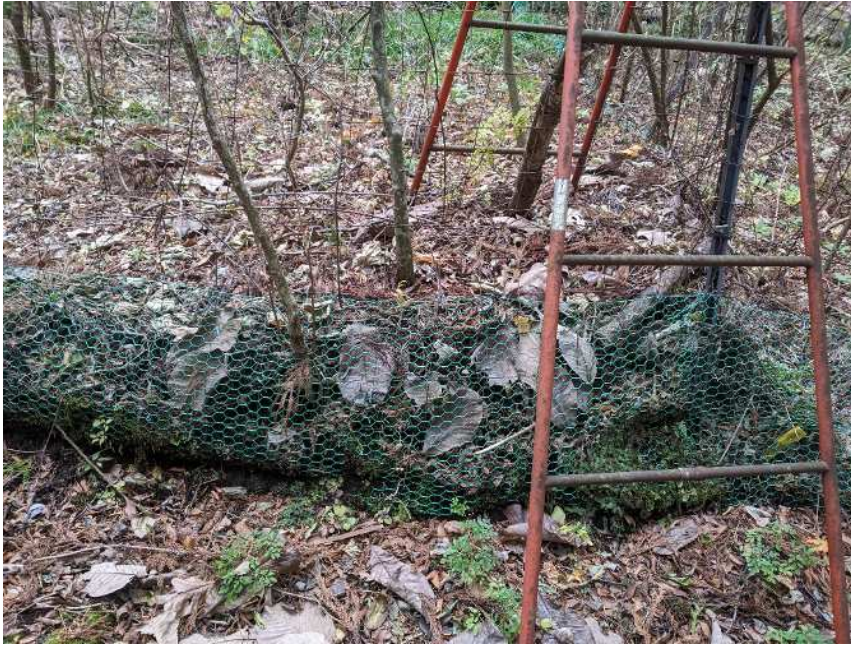
流失した土壌や落ち葉が植生保護柵の網に堆積しています

●柵の下部にはイノシシ等の動物の侵入を防ぐために目の細かい網が付けられています。柵の設置後、この網に以外な効果があることがわかりました。網に流失した土壌が堆積しています。林床植生の衰退したところでは、一見しただけではわからない土壌流失が起きていることが確認できました。

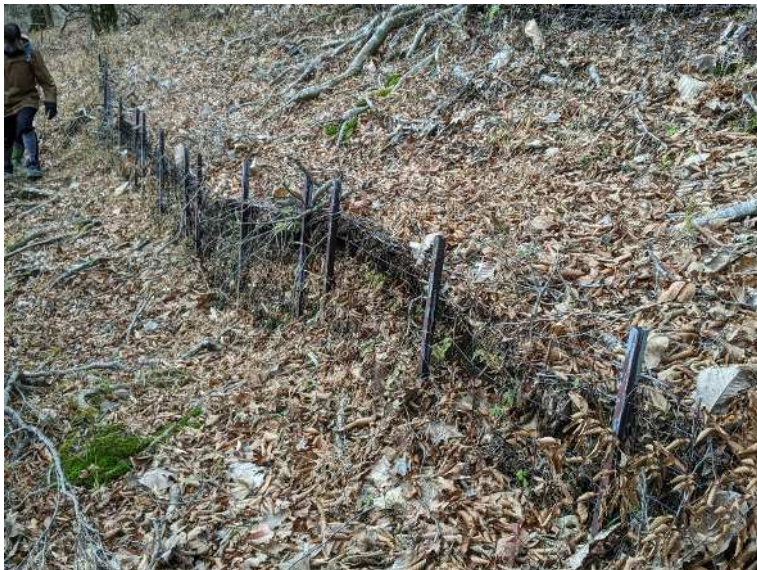
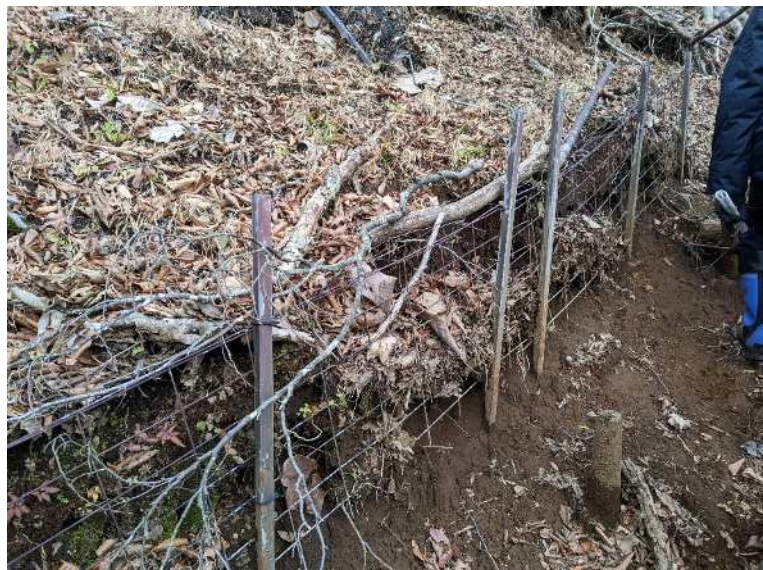
金網筋工に堆積した土壌と落ち葉

●土壌が堆積した植生保護柵の網をヒントに金網筋工が考えられ、試験的に設置したところその効果を確認することができました。

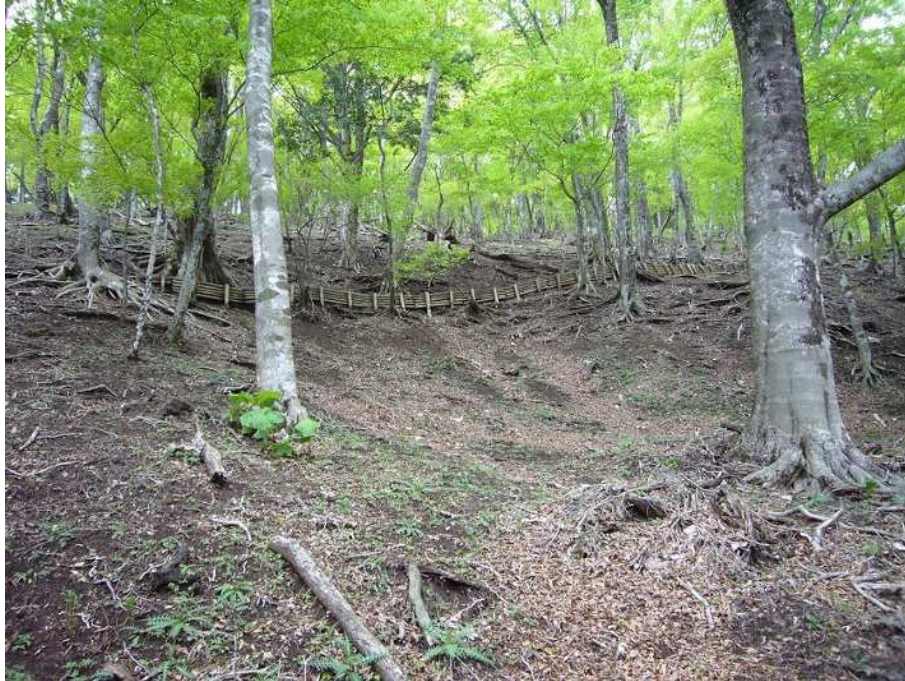
回復前の堂平の様子（2007年5月撮影）

●これらの検証を踏まえて植生保護柵や金網筋工を設置したところ、林床植生が回復傾向にあり土壌も保全されることが確認できました。また、植生が十分に回復しなくても、短期的には落ち葉が地表に堆積しているだけでも土壌の流失が防げることも分かってきました。

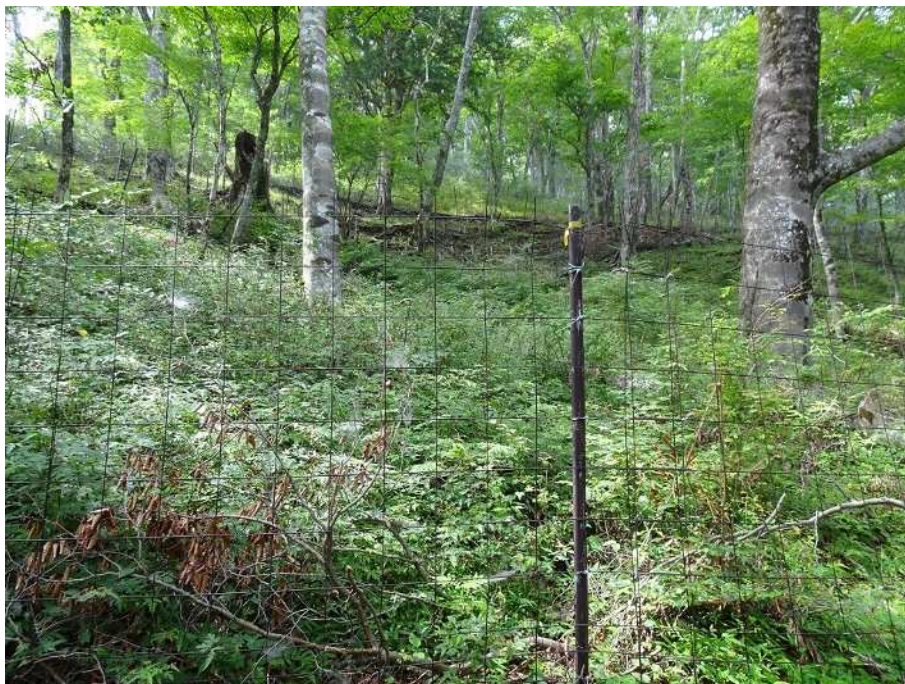
土壌保全対策後の植生回復の様子（2019年9月撮影）
