# 漂着状況調査から得られた 特徴的なマイクロプラスチックの一例

2019/10/8

神奈川県環境科学センター調査研究部

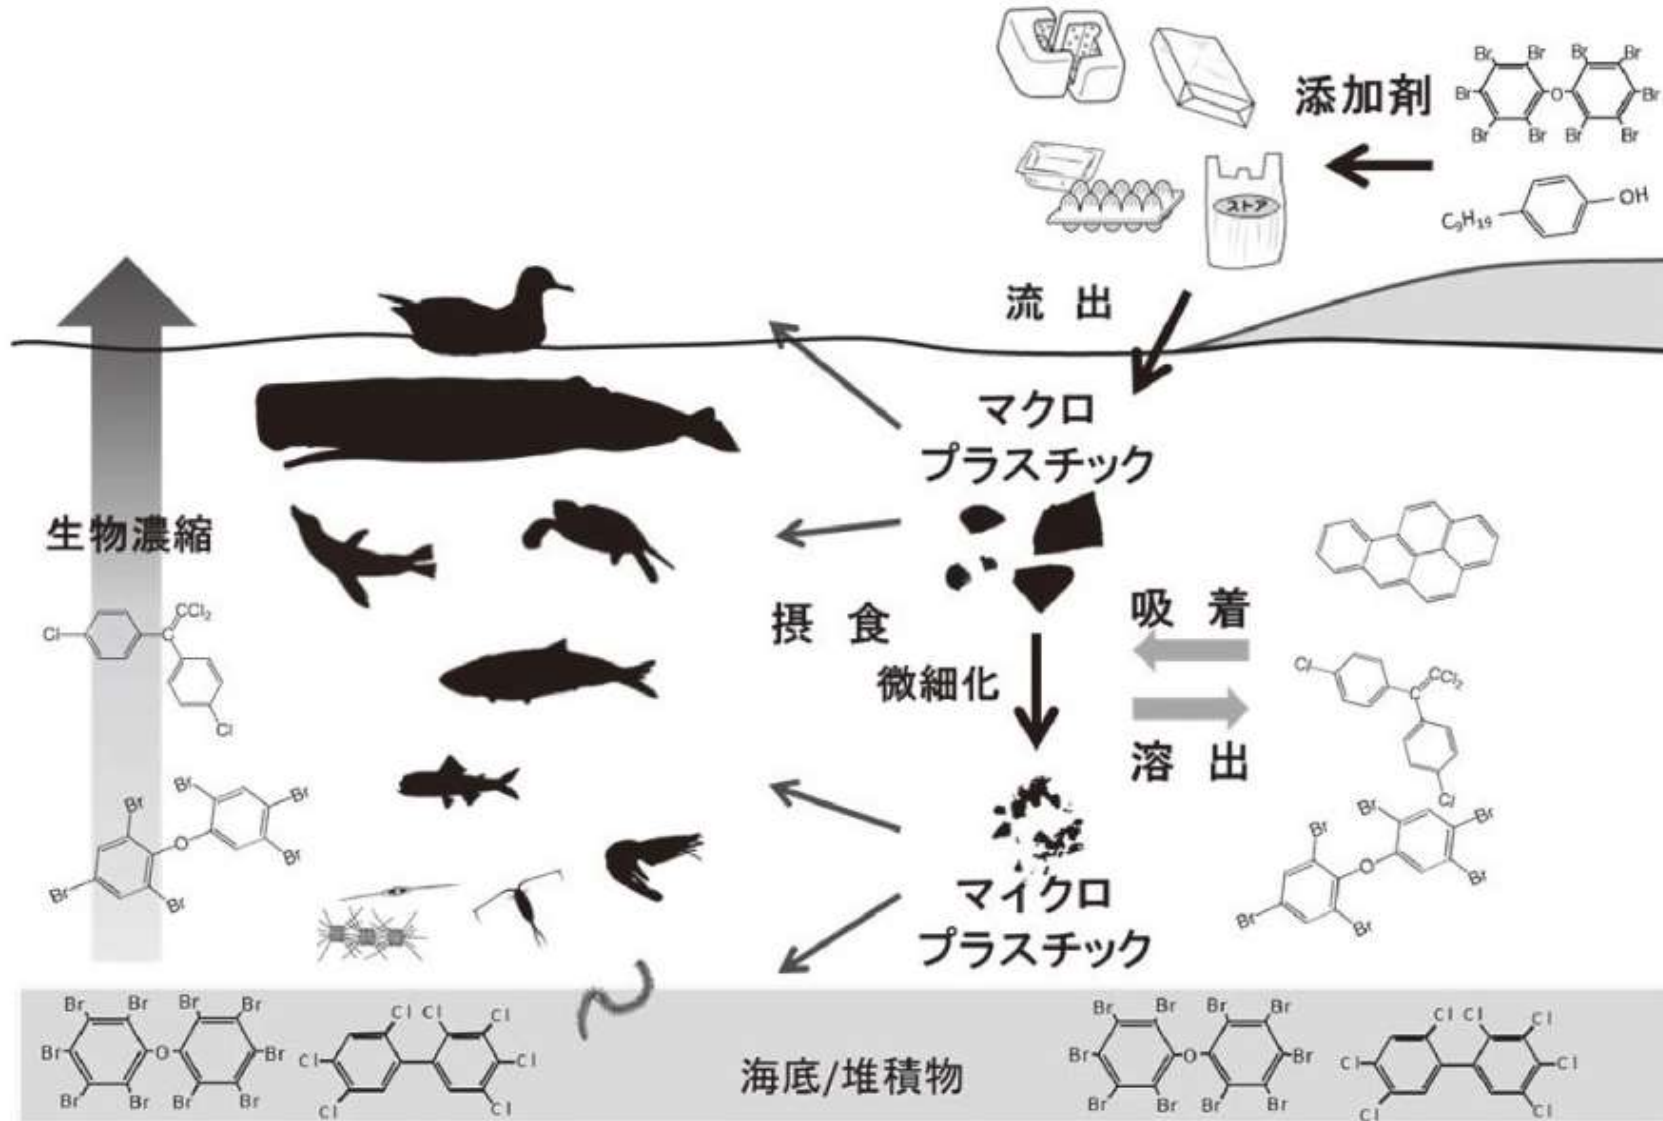
図9. 海洋生態系におけるプラスチックの挙動

# MPの海洋中の挙動

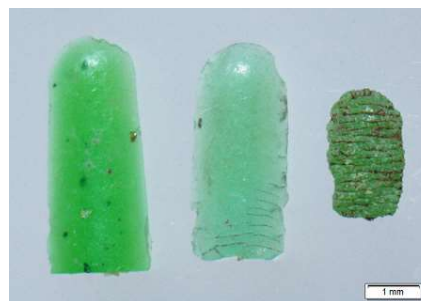
✓ 突起部が破断し、破片が降雨により流出すると推定。

漂着した緑色へら状MP  
スケールは1mm

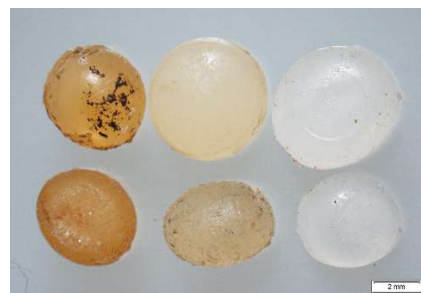
✓ 全MPの2~3%程度の漂着が続いており、高浜台と鶴沼で漂着が多い。

漂着したPEペレット  
スケールは1mm

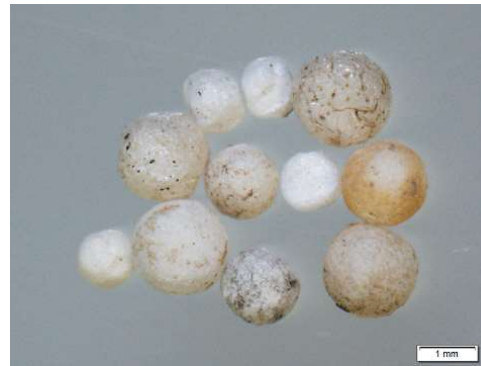
- ✓ 不定期に発生する封入材の漏出の影響を強く受け、散発的に大量漂着が発生すると推定。

山王網一色に漂着したPS球  
スケールは1mm

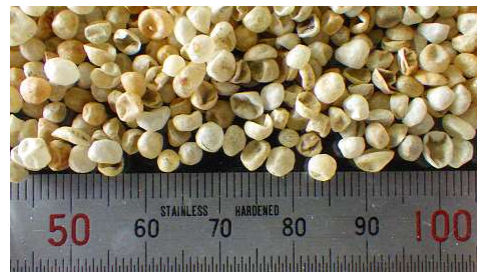
- ✓ 代掻きにより前年施肥の殻が流出したと推定。
- ✓ 時期的及び地域に大きな偏りがある特異的な漂着。

樹脂系被覆肥料被膜殻と推定される漂着した中空球状MP

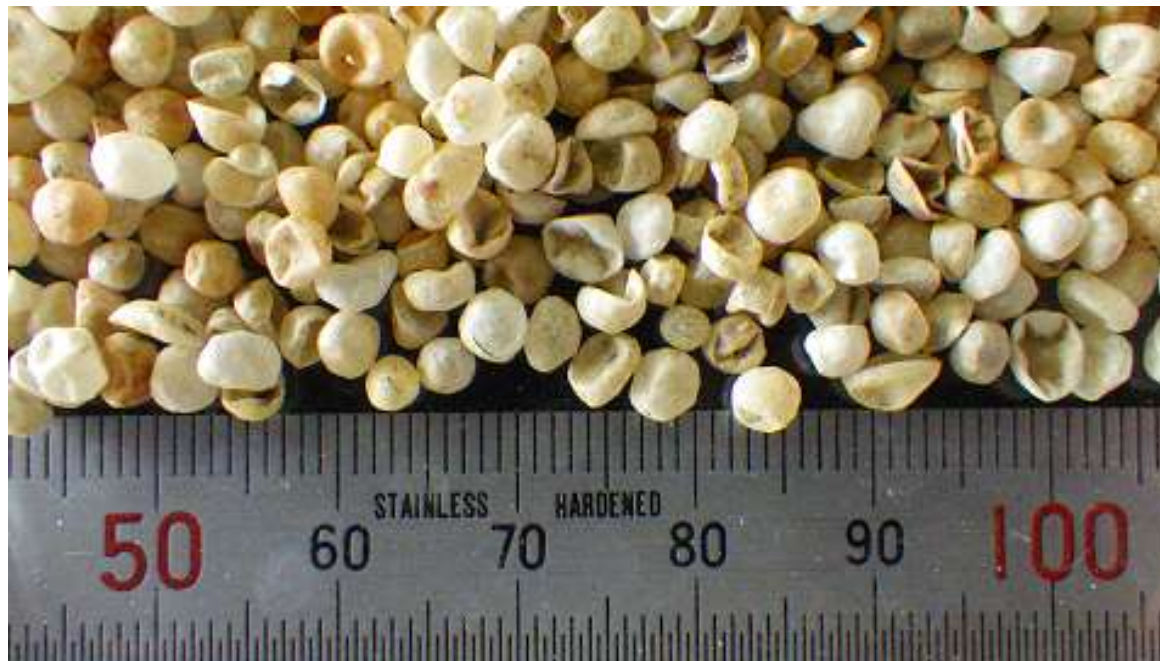
**特徴** 粒径3～5mmで薄褐色の潰れたボール状だが、細かく破砕されたと思われるような跡はない。何らかの製品そのものではないか？

**材質** エチレン酢酸ビニル共重合樹脂（EVA）、ポリエーテルウレタンなど

→ 被覆肥料の殻（以降「肥料殻」）であると確認

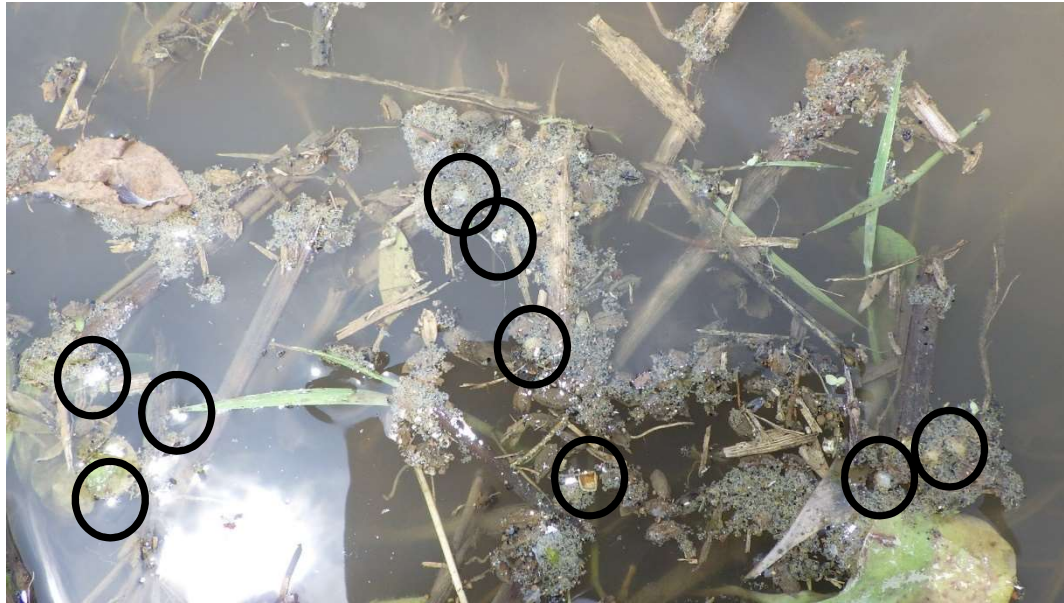
湛水部に滞留する肥料殻、もみ殻等

- ✓ 湛水部（水の流れがない部分）に肥料殻が多量に滞留していた。
- ✓ 肥料殻は破孔し、中の肥料がなく、従って前年度以前に施肥したものであると推測された。

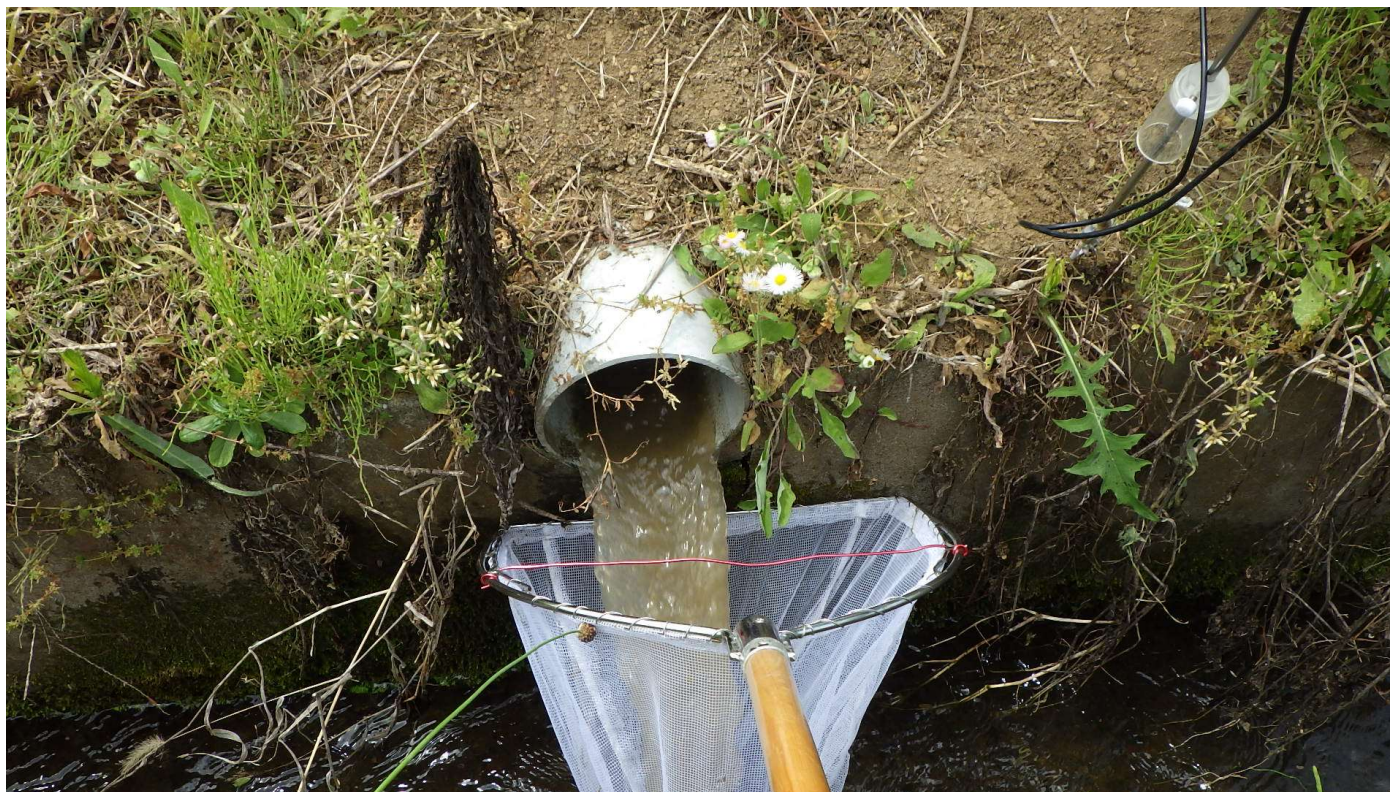
排水中の肥料殻の捕集風景 ※流速は使用機器では計測不可

- ✓ 排水中に肥料殻やもみ殻が含まれ、圃場が肥料殻の発生源のひとつであることが示唆された。
- ✓ 2分間の通水後、網により捕集した肥料殻は36個であった。

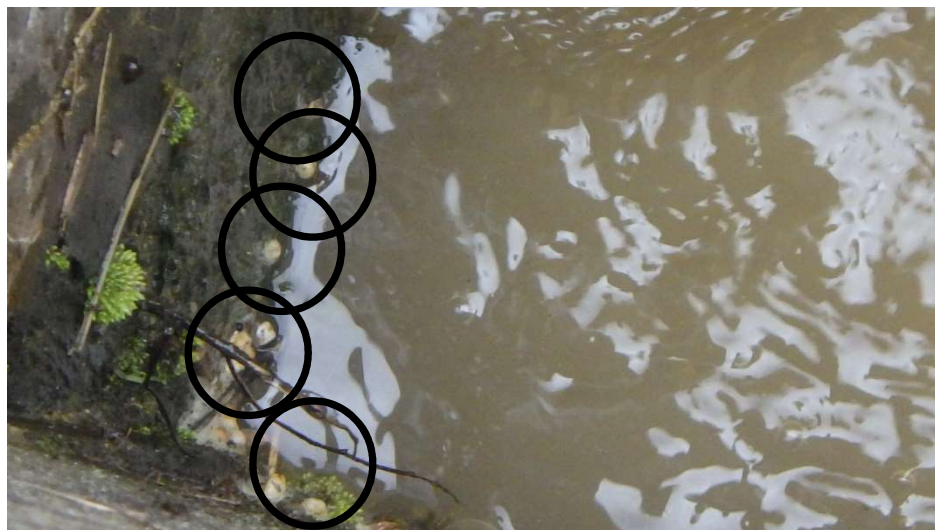
排水路角に滞留する肥料殻

- ✓ 排水路の角に、圃場から流出したと思われる肥料殻が多量に滞留していた。
- ✓ 5分間の通水量は $6.88\text{m}^3$ 、網により捕集した肥料殻は8個であったため、それをもとに排水路における流下量を推算すると、 $1.16\text{個}/\text{m}^3$ であった。

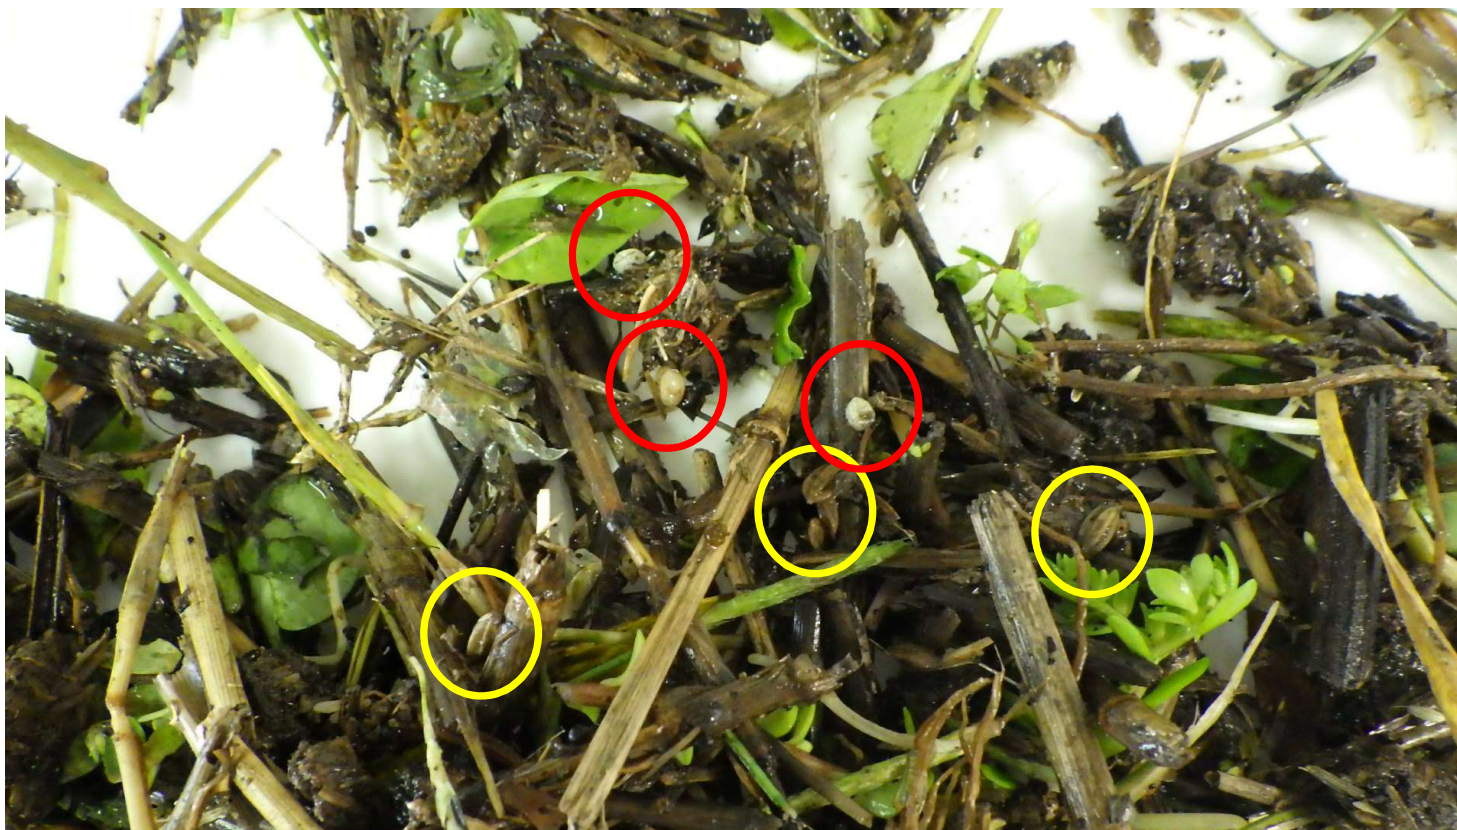
ネットにより捕集した肥料殻、もみ殻、枯れ草等 ※赤:肥料殻 黄:もみ殻

- ✓ 支流に肥料殻が流下しているのを確認したと同時にもみ殻を確認したため、これらが圃場由来であることが示唆された。
- ✓ 5分間の通水量は $9.16\text{m}^3$ 、ネットにより捕集した肥料殻は53個であったため、それをもとに支流における流下量を推算すると、 $5.78\text{個}/\text{m}^3$ であった。
